# Asbestinventarisatetest

Schepdaalstraat 3, 1700 Dilbeek

Attestnummer : 20250702-000369.000

**Niet-asbestveilig**

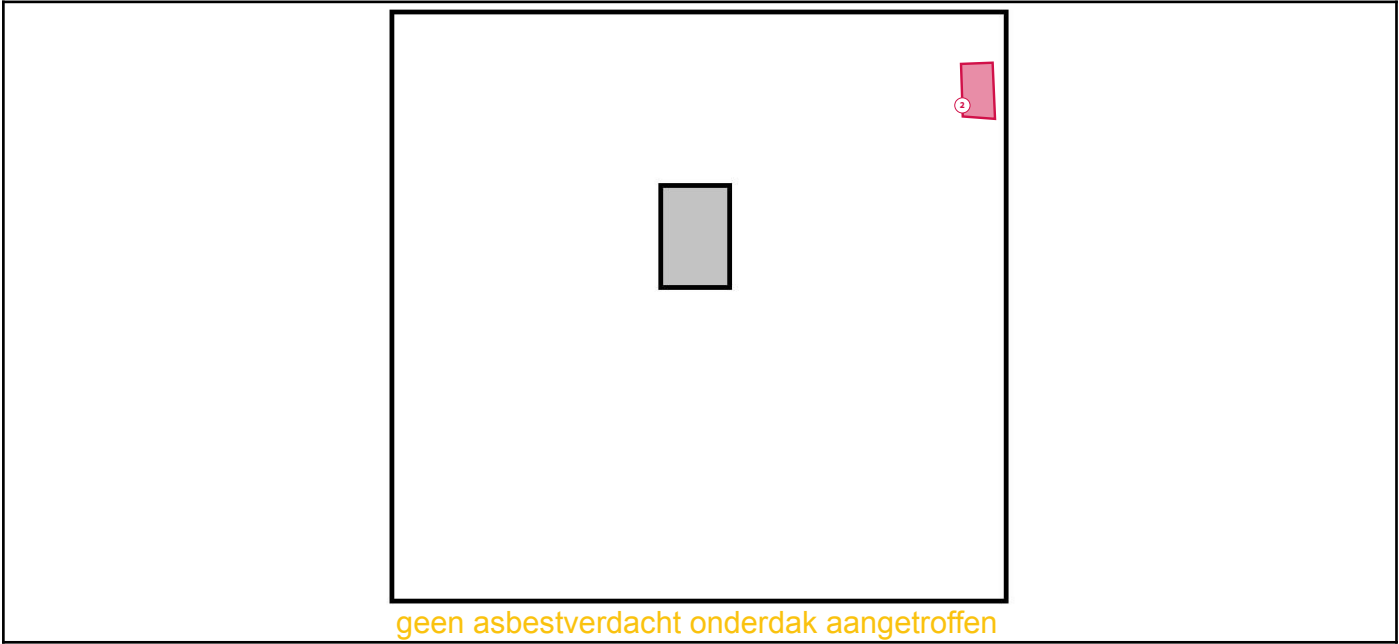
# Plan 1.4: Zolder

| Beschrijving | Type | Actie |
|---|---|---|
| 2. Cementtoepassingen | Asbestmateriaal | Dringend verwijderen |

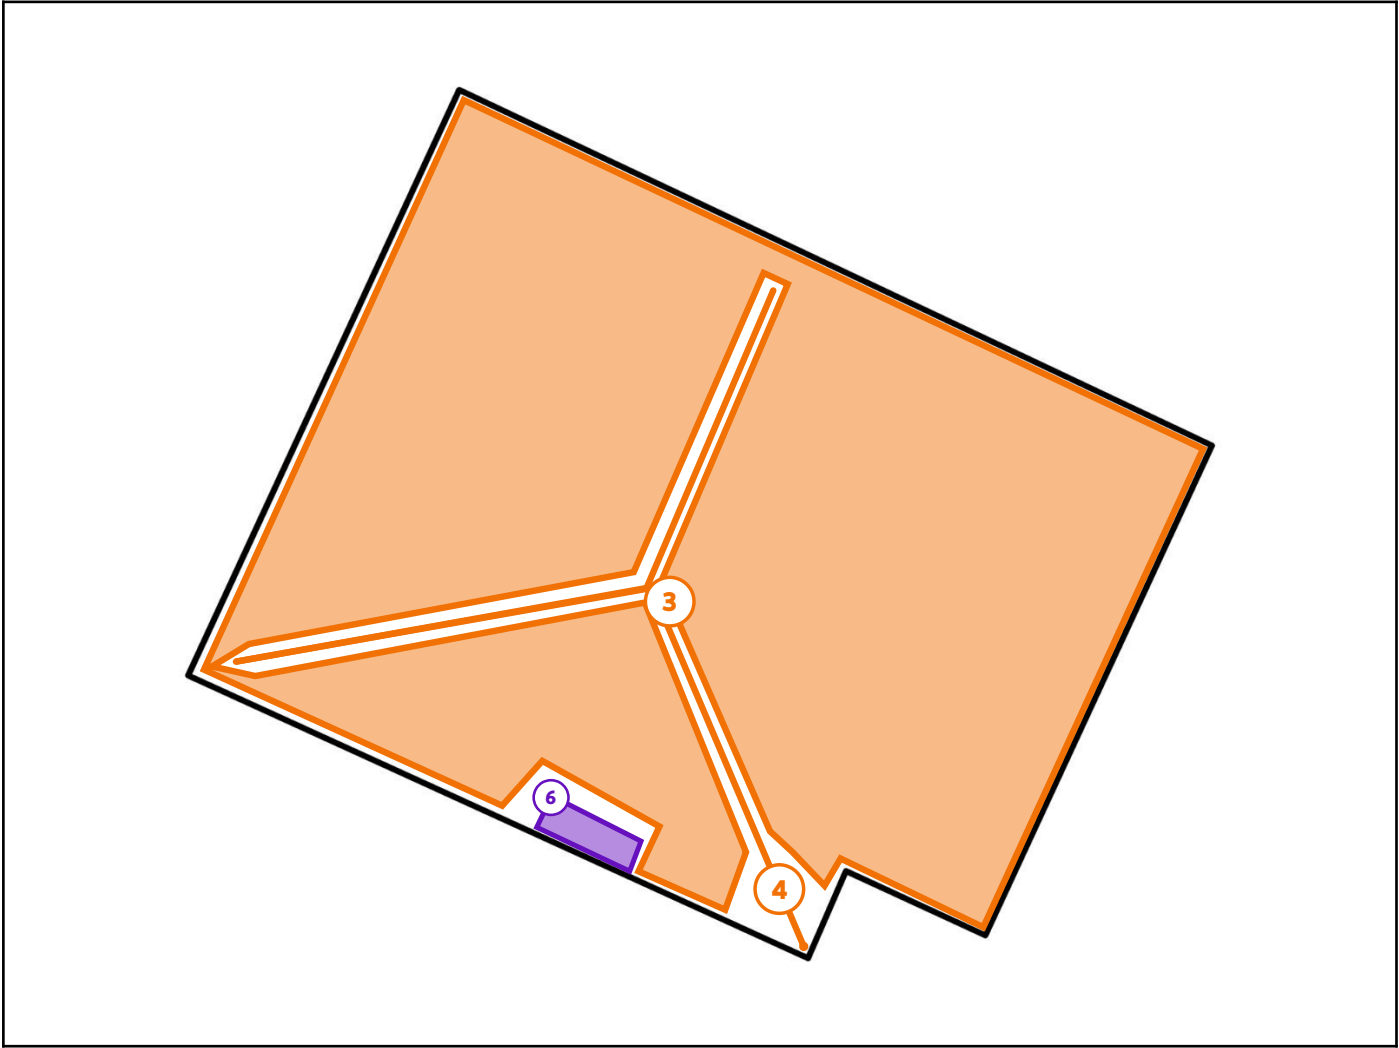
# Plan 1.5: Bovenaanzicht

| Beschrijving | Type | Actie |
|---|---|---|
| 3. Dakleien | Asbestmateriaal | Verwijderen |
| 4. Nokpannen | Asbestmateriaal | Verwijderen |
| 6. Gemetselde schouw | Beperking | - |

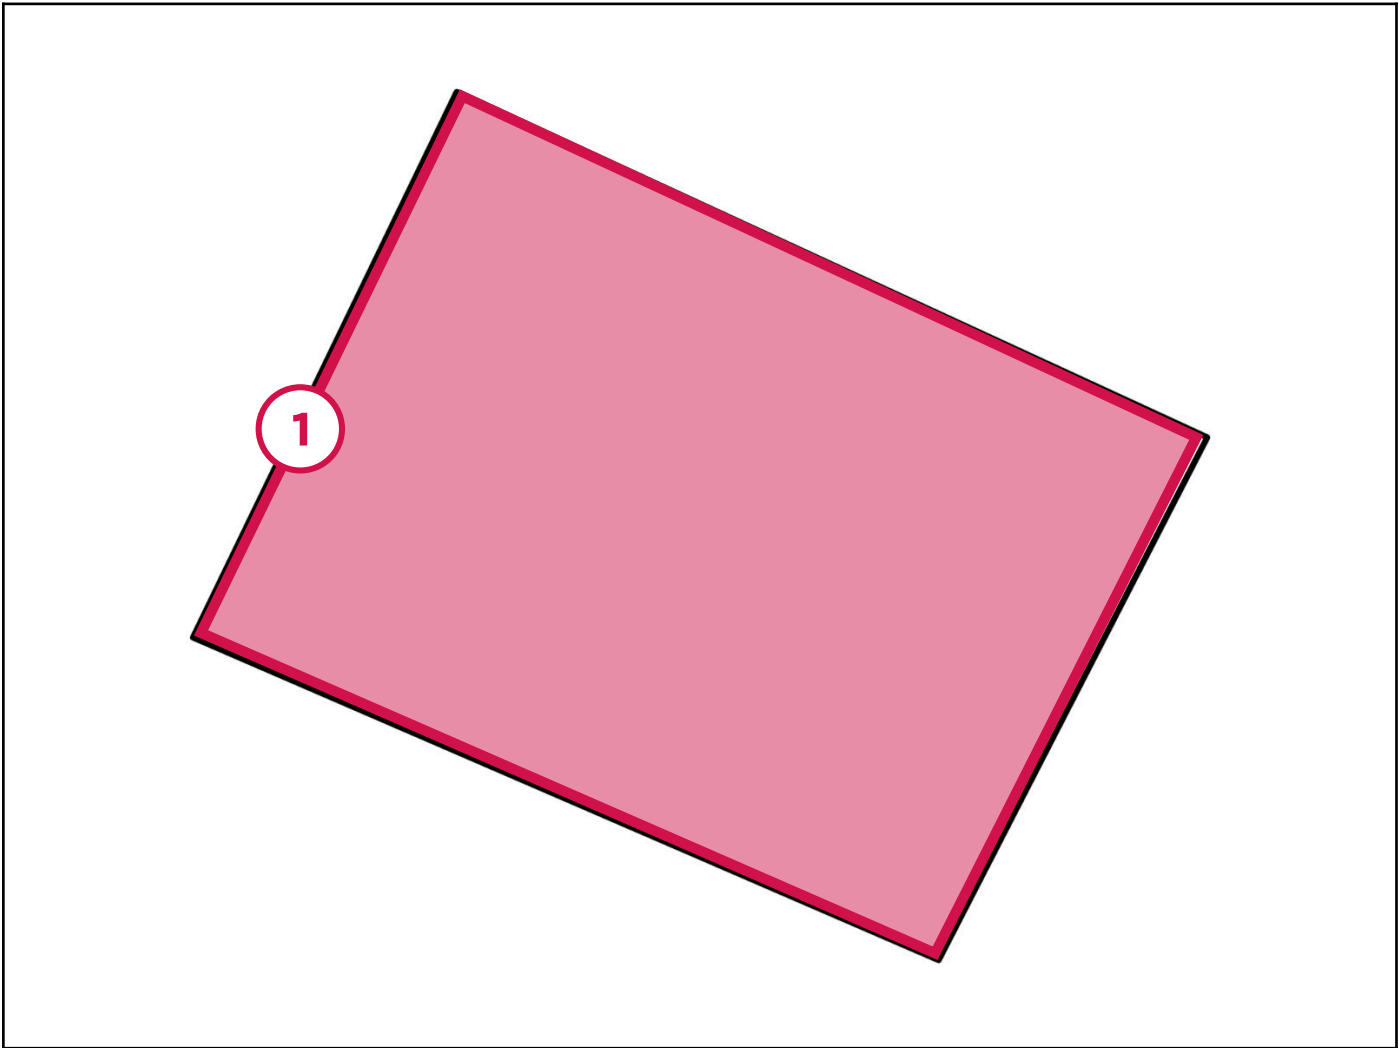
# Plan 2.1: Bovenaanzicht

| Beschrijving | Type | Actie |
|---|---|---|
| 1. Golfplaten dak tuinhuis | Asbestmateriaal | Dringend verwijderen |

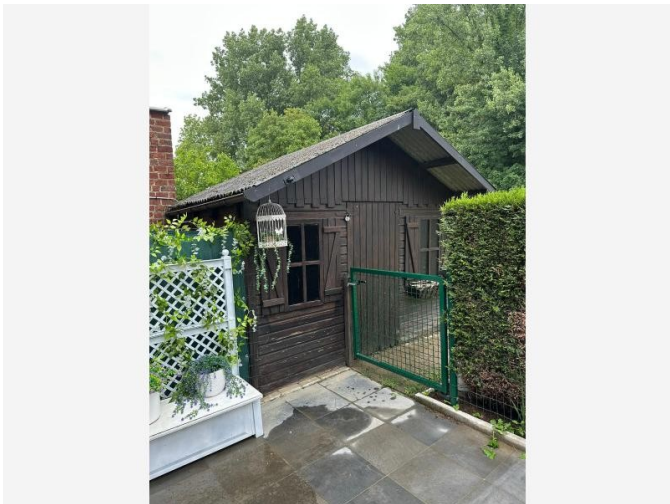
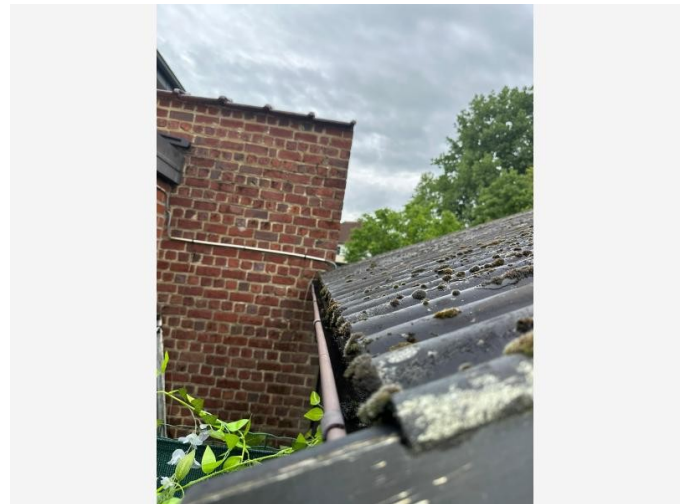
| Eindbeoordeling materiaalrisico | Hoog materiaalrisico en/of hoge kans op vezelvrijgave |

| Asbestsoort (vezeltype) | Crocidoliet aanwezig |
| Toestand van het materiaal | Matig beschadigd, matig verweerd |

| Opmerking | Het betreft de golfplaten dakbedekking op het tuinhuis. De hoeveelheid is geschat. Er werden verder geen asbestverdachte materialen aangetroffen binnenin het tuinhuis. |

**Dringend verwijderen**

- Zorg voor een veilig beheer. Vermijd het beschadigen van het asbestmateriaal. Controleer de toestand jaarlijks op wijzigingen.
- Hemelwater dat afspoelt van asbestcement daken of gevels kan asbestdeeltjes bevatten. Gebruik het enkel voor gesloten circuits (bv. spoelen toiletten). Reinig na het vervangen van het dak of de gevel de dakgoten en regenwaterput of -ton om asbesthoudend sediment of slib te verwijderen
- Voer bijkomende staalname(s) uit.

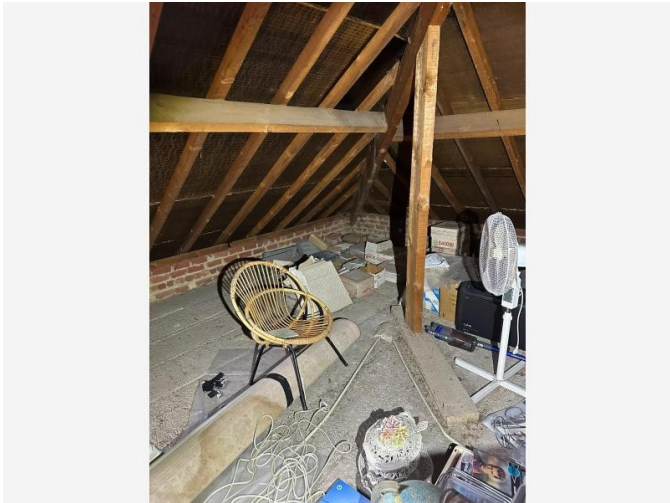
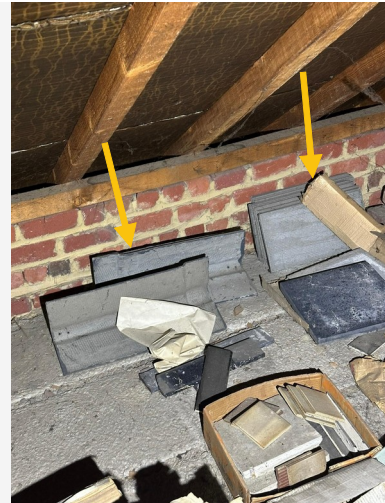
| Type afvalstof | Betreft stock-voorraad of gedemonteerde asbestmaterialen |
| Asbestmaterialen | <ul style="list-style-type: none"><li>• Dak- en gevelbekleding - Lei, shingle</li><li>• Dak- en gevelbekleding - Nok, windveer, boeiboord</li></ul> |
| Opmerking | het betreft enkele reserve- nokpannen en leien op de zolder. De hoeveelheid is geschat. |

**Dringend verwijderen**

- Verwijder het asbestafval.
- Voer bijkomende staalname(s) uit.

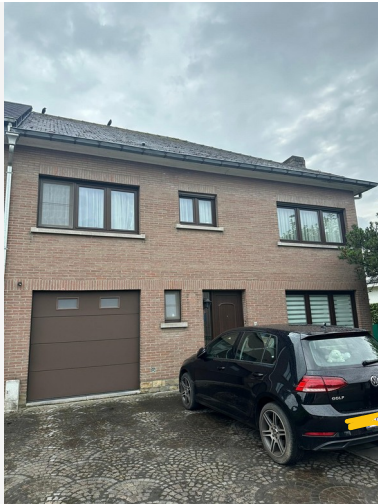
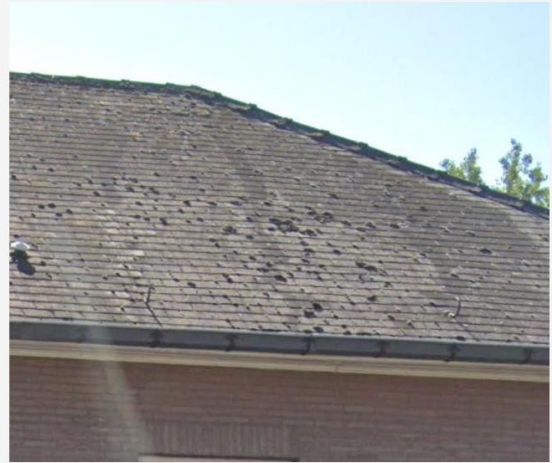
| Eindbeoordeling materiaalrisico | Verhoogd materiaalrisico en/of verhoogde kans op vezelvrijgave |

| Asbestsoort (vezeltype) | Crocidoliet aanwezig |
| Toestand van het materiaal | Matig beschadigd, matig verweerd |

| Opmerking | Het betreft de leien op het schuine dak van de woning. De hoeveelheid is geschat. |

Verwijderen

- Zorg voor een veilig beheer. Vermijd het beschadigen van het asbestmateriaal. Controleer de toestand jaarlijks op wijzigingen.
- Hemelwater dat afspoelt van asbestcement daken of gevels kan asbestdeeltjes bevatten. Gebruik het enkel voor gesloten circuits (bv. spoelen toiletten). Reinig na het vervangen van het dak of de gevel de dakgoten en regenwaterput of -ton om asbesthoudend sediment of slib te verwijderen
- Voer bijkomende staalname(s) uit.

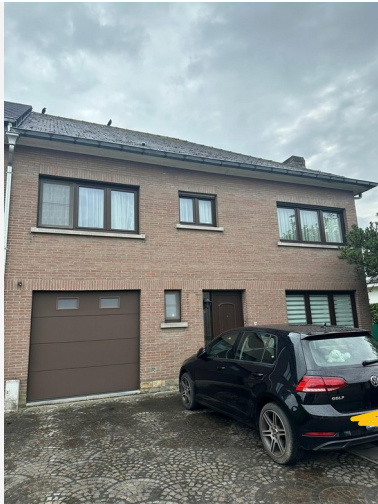
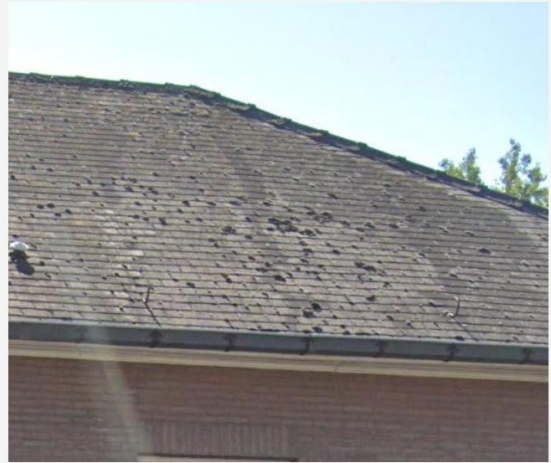
| Eindbeoordeling materiaalrisico | Verhoogd materiaalrisico en/of verhoogde kans op vezelvrijgave |

| Asbestsoort (vezeltype) | Crocidoliet aanwezig |
| Toestand van het materiaal | Matig beschadigd, matig verweerd |

| Opmerking | Het betreft de nokpannen op het schuine dak van de woning. De hoeveelheid is geschat. |

Verwijderen

- Zorg voor een veilig beheer. Vermijd het beschadigen van het asbestmateriaal. Controleer de toestand jaarlijks op wijzigingen.
- Hemelwater dat afspoelt van asbestcement daken of gevels kan asbestdeeltjes bevatten. Gebruik het enkel voor gesloten circuits (bv. spoelen toiletten). Reinig na het vervangen van het dak of de gevel de dakgoten en regenwaterput of -ton om asbesthoudend sediment of slib te verwijderen
- Voer bijkomende staalname(s) uit.

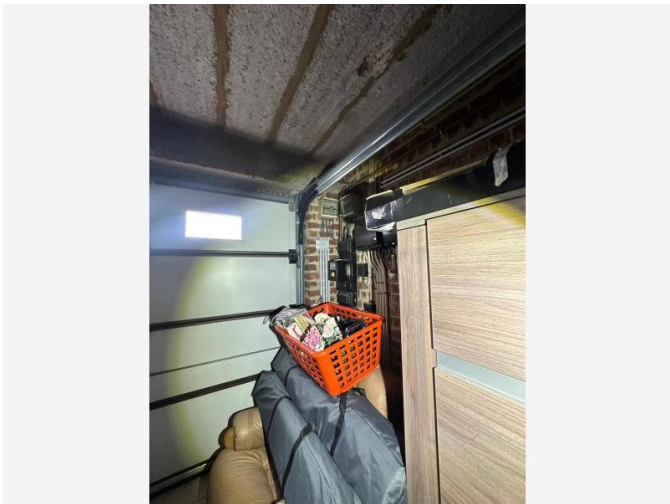
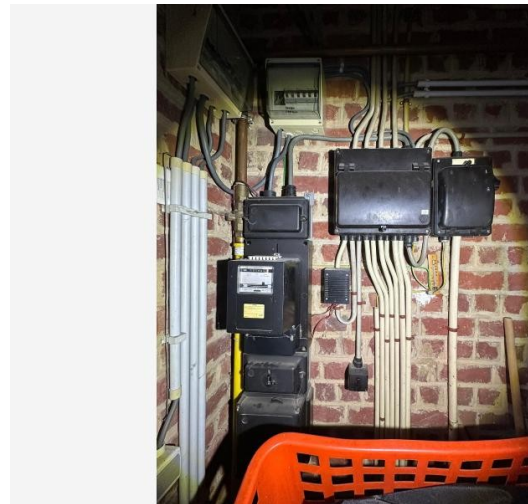
| Opmerking | Het betreft 3 verwarmingsknoppen op het 1ste verdiep, een schakelaar en stopcontact in de garage en de elektrische installatie in de garage. De hoeveelheid is geschat. |

Zorgvuldig beheren

- Zorg voor een veilig beheer. Vermijd het beschadigen van het asbestmateriaal. Controleer de toestand jaarlijks op wijzigingen.
- Voer bijkomende staalname(s) uit.
