# Asbestinventarisatetest

Boekhoutstraat 12, 3890 Gingelom

Attestnummer : 20230919-000314.000

Uitgegeven op : 19.09.2023

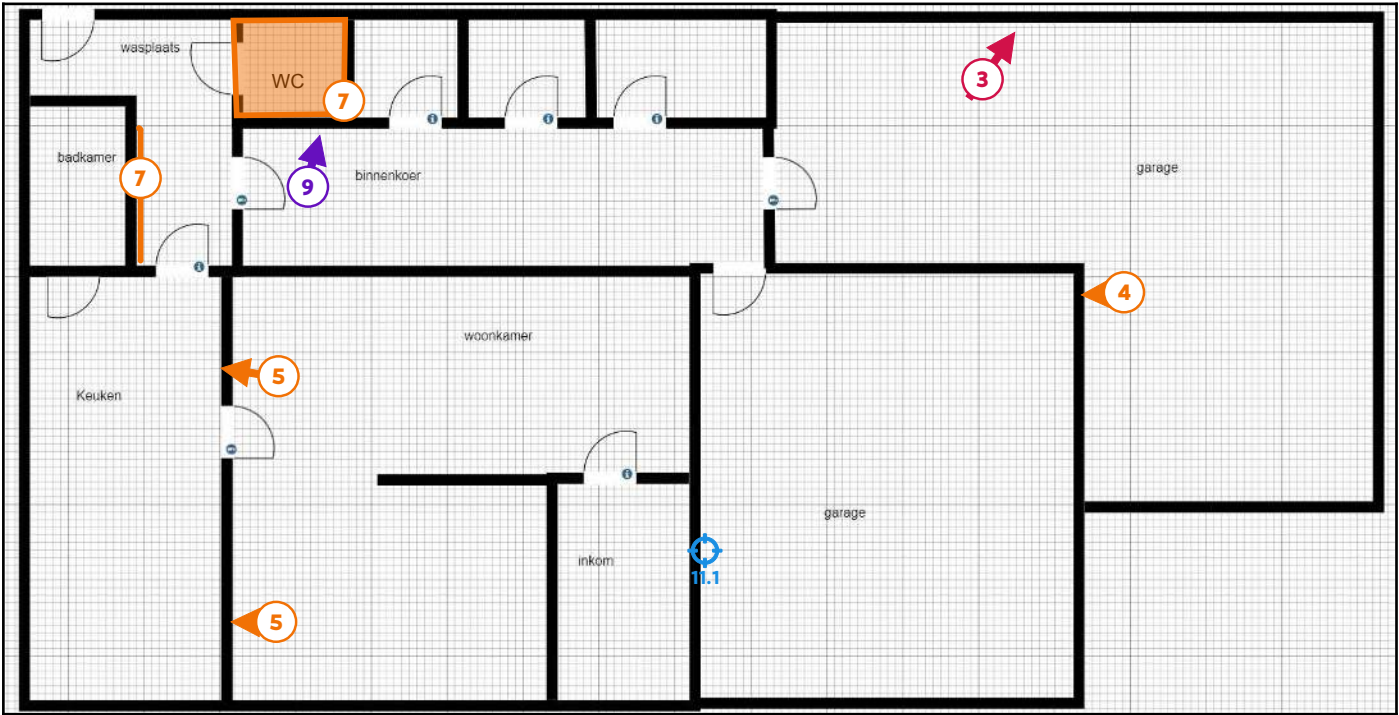
# Plan 1.2: Gelijkvloers

| Beschrijving | Type | Actie |
|---|---|---|
| 3. Golfplaten | Asbestmateriaal | Dringend verwijderen |
| 4. Schouwbus | Asbestmateriaal | Verwijderen |
| 5. koord kachel | Asbestmateriaal | Verwijderen |
| 7. Cement platen | Asbestmateriaal | Verwijderen |

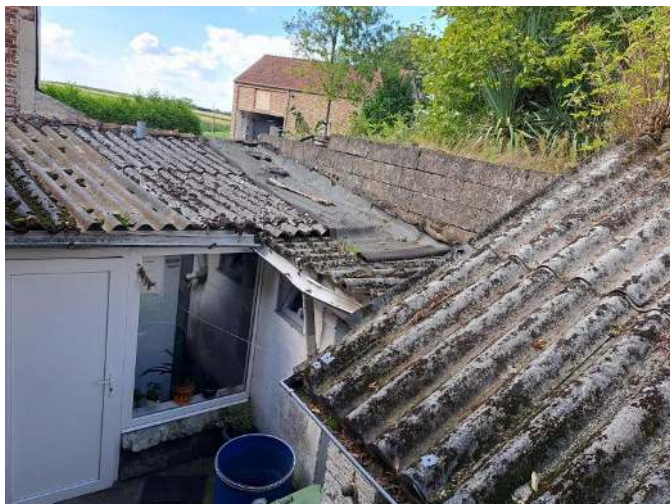
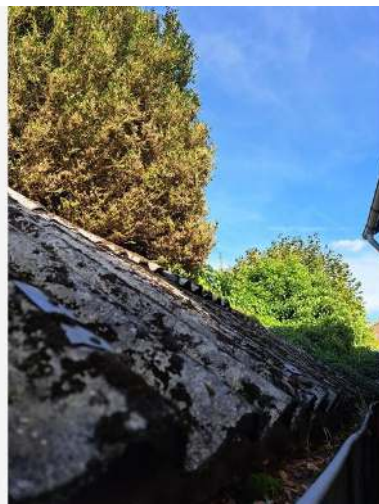
| Fiche 1: Golfplaten..... | 14 |

| Eindbeoordeling materiaalisico | Hoog materiaalisico en/of hoge kans op vezelvrijgave |

| Gebondenheid | Categorie 1: hechtgebonden in oorsprong |
| Asbestsoort (vezeltype) | Crocidoliet aanwezig |
| Asbestconcentratie | Laag (< 50%) |
| Afschermingsgraad van het gehele materiaal | Geheel of deels (ook) vrij aan de binnenlucht |
| Toestand van het materiaal | Matig beschadigd, matig verweerd |

| Beschrijving | Golfplaten |
| Asbestmateriaal | Dak- en gevelbekleding - Golfplaat |
| Hoeveelheid (oppervlakte - aantal) | • 92,00 m <sup>2</sup> - 1 stuk |

**Dringend verwijderen**

- Zorg voor een veilig beheer. Vermijd het beschadigen van het asbestmateriaal. Controleer de toestand jaarlijks op wijzigingen.
- Hemelwater dat afspoelt van asbestcement daken of gevels kan asbestdeeltjes bevatten. Gebruik het enkel voor gesloten circuits (bv. spoelen toiletten). Reinig na het vervangen van het dak of de gevel de dakgoten en regenwaterput of -ton om asbesthoudend sediment of slib te verwijderen

- Eenvoudige handelingen: mag via doe-het-zelf of door werknemer(s) met opleidingsattest eenvoudige handelingen  
Deze toepassing kan met eenvoudige handelingen verwijderd worden door een doe-het-zelfer of een professional die beschikt over het opleidingsattest 'Asbestverwijdering eenvoudige handelingen'. Bij het verwijderen moet steeds rekening worden gehouden met alle milieu- en veiligheidsvoorschriften.

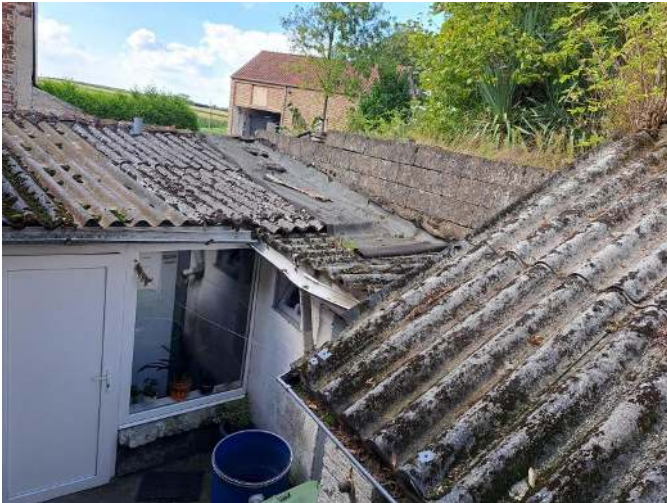
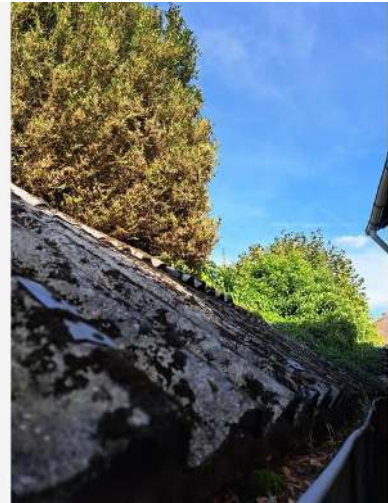
| Fiche 2: Slib in dakgoot..... | 17 |

| Beschrijving | Slib in dakgoot |
| Type afvalstof | Betreft resten (contaminatie) van verwerking of beschadiging |
| Type resten (contaminatie) | <ul style="list-style-type: none"><li>• Stof, deeltjes &lt; 4 mm, flinters, gruis (vermengd in materiaal)</li></ul> |
| Bron van de resten | Golfplaten dak. |
| Hoeveelheid (gewicht - aantal) | <ul style="list-style-type: none"><li>• 10,00 kg - 1 stuk</li></ul> |

**Dringend verwijderen**

- Verwijder het asbestafval.

- Eenvoudige handelingen: mag via doe-het-zelf of door werknemer(s) met opleidingsattest eenvoudige handelingen  
Het slib in de dakgoot is verontreinigd met asbestvezels, doordat het in contact is geweest met het asbesthoudend dak. De dakgoot kan gereinigd worden door het slib te verwijderen en af te voeren naar een erkend asbestverwerker. Ook in de regenwaterput of -ton kan asbesthoudend slib aanwezig zijn. Bij het verwijderen moet steeds rekening worden gehouden met alle milieu- en veiligheidsvoorschriften.

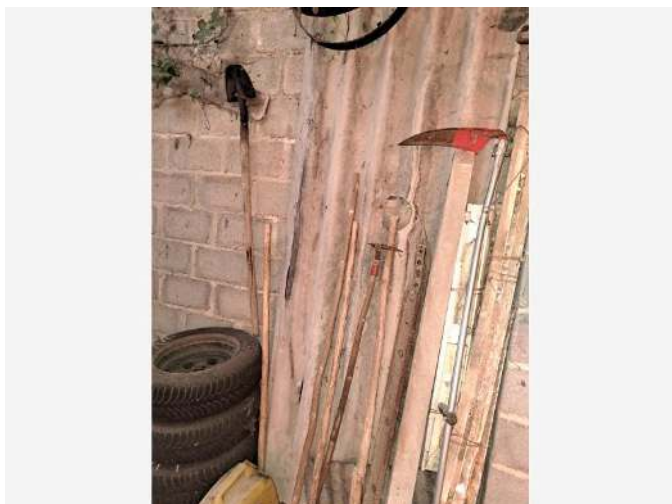
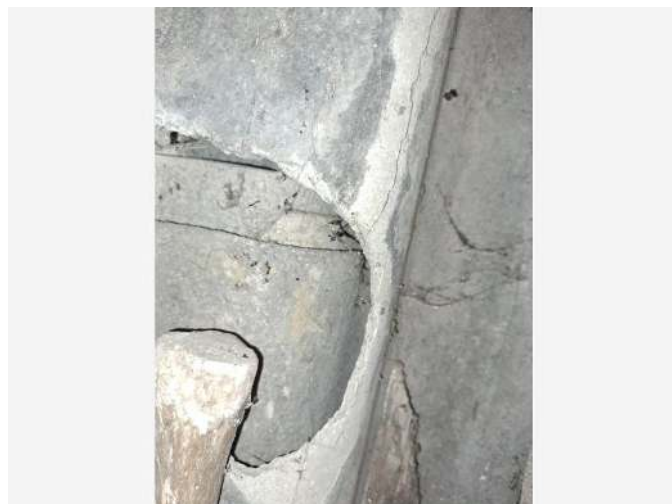
| Fiche 3: Golfplaten..... | 19 |

| Beschrijving | Golfplaten |
| Type afvalstof | Betreft stock-voorraad of gedemonteerde asbestmaterialen |
| Asbestmaterialen | <ul style="list-style-type: none"><li>Dak- en gevelbekleding - Golfplaat</li></ul> |
| Hoeveelheid (gewicht - aantal) | <ul style="list-style-type: none"><li>10,00 kg - 1 stuk</li></ul> |

**Dringend verwijderen**

- Verwijder het asbestafval.

- Eenvoudige handelingen: mag via doe-het-zelf of door werknemer(s) met opleidingsattest eenvoudige handelingen  
Deze toepassing kan met eenvoudige handelingen verwijderd worden door een doe-het-zelfer of een professional die beschikt over het opleidingsattest 'Asbestverwijdering eenvoudige handelingen'. Bij het verwijderen moet steeds rekening worden gehouden met alle milieu- en veiligheidsvoorschriften.

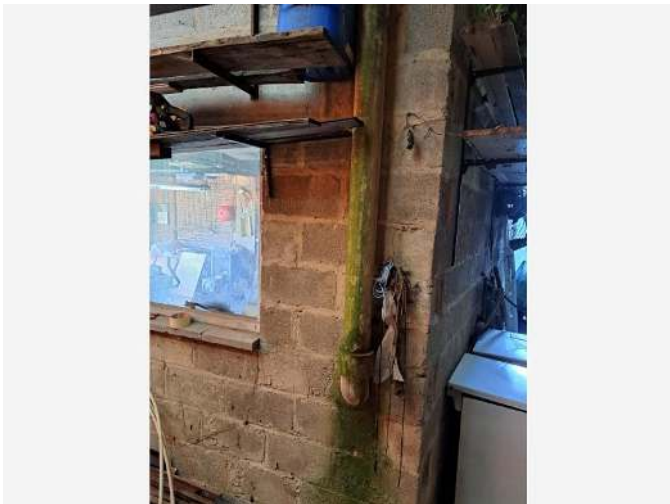
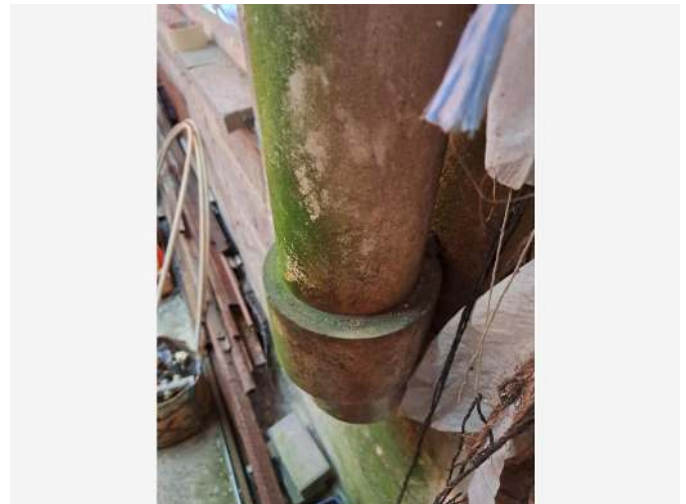
| Fiche 4: Schouwbus..... | 21 |

| Eindbeoordeling materiaalarisico | Verhoogd materiaalarisico en/of verhoogde kans op vezelvrijgave |

| Gebondenheid | Categorie 1: hechtgebonden in oorsprong |
| Asbestsoort (vezeltype) | Crocidoliet aanwezig |
| Toestand van het materiaal | Matig beschadigd, matig verweerd |

| Beschrijving | Schouwbus |
| Hoeveelheid (lengte - omtrek - dikte - aantal) | <ul style="list-style-type: none"><li>• 5,00 m - 50,00 cm - 0,50 cm - 1 stuk</li></ul> |

Verwijderen

- Zorg voor een veilig beheer. Vermijd het beschadigen van het asbestmateriaal. Controleer de toestand jaarlijks op wijzigingen.

- Eenvoudige handelingen: mag via doe-het-zelf of door werknemer(s) met opleidingsattest eenvoudige handelingen  
Deze toepassing kan het veiligst verwijderd worden met eenvoudige handelingen door een professional die beschikt over het opleidingsattest 'Asbestverwijdering eenvoudige handelingen'. Bij het verwijderen moet steeds rekening worden gehouden met alle milieu- en veiligheidsvoorschriften.

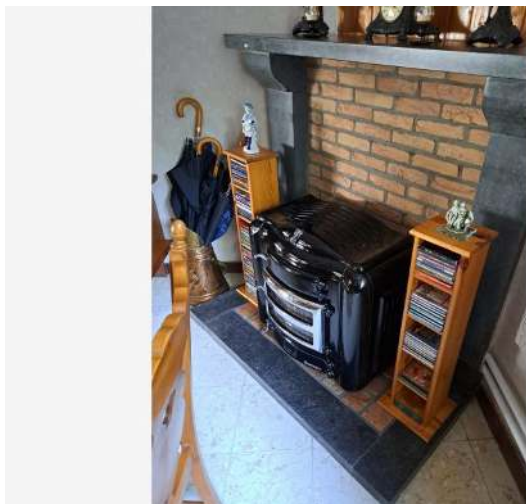
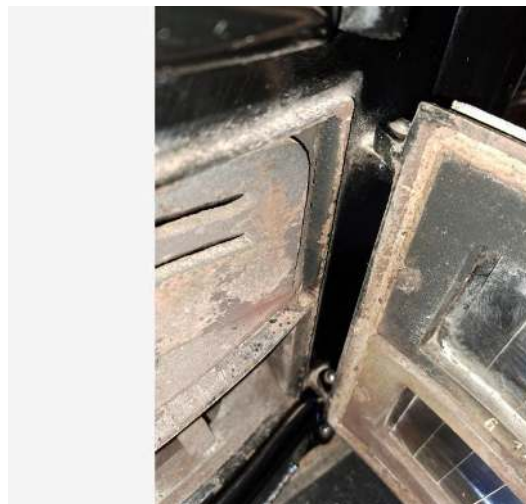
| Fiche 5: koord kachel..... | 24 |

| Eindbeoordeling materiaalisico | Laag materiaalisico en/of verlaagde kans op vezelvrijgave |

| Gebondenheid | Categorie 3: niet-hechtgebonden met weinig of geen matrix |
| Asbestsoort (vezeltype) | Alleen chrysotiel |
| Asbestconcentratie | Hoog ( $\geq 50\%$ ) |
| Toestand van het materiaal | Licht beschadigd, licht verweerd. Intact materiaal type Pical – asbestboard of categorie III 'gebondenheid' |

| Beschrijving | koord kachel |

Verwijderen

- Zorg voor een veilig beheer. Vermijd het beschadigen van het asbestmateriaal. Controleer de toestand jaarlijks op wijzigingen.

- Eenvoudige handelingen: enkel door erkend asbestverwijderaar  
Door de losgebondenheid en mate van beschadiging adviseren wij om deze koord te laten verwijderen door een erkend asbestverwijderaar. Bij het verwijderen moet steeds rekening worden gehouden met alle milieu- en veiligheidsvoorschriften.

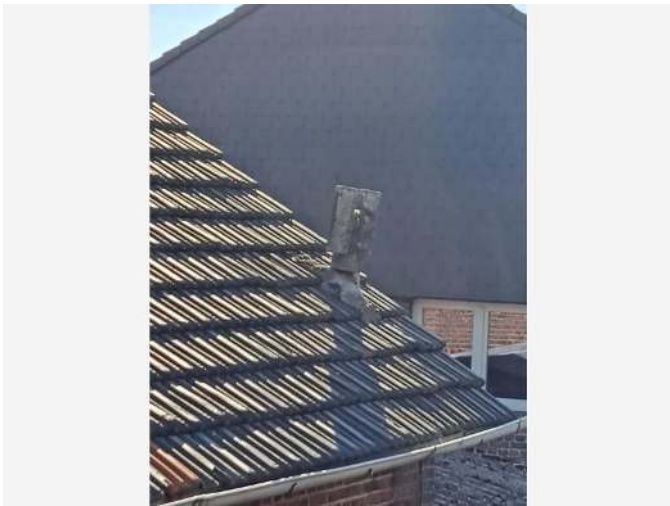
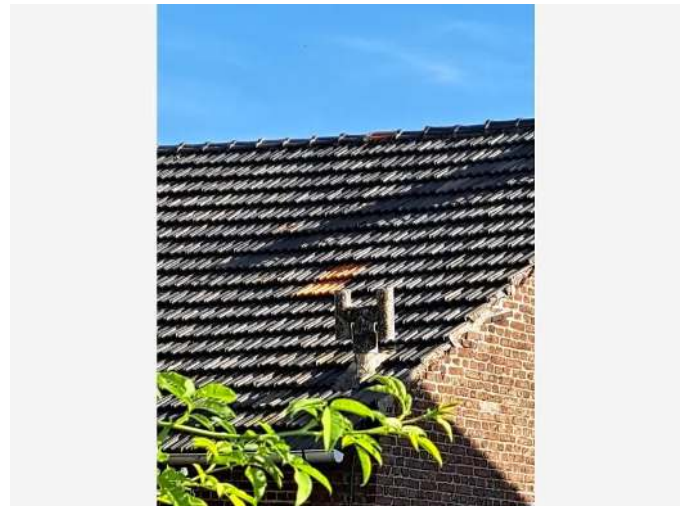
| Fiche 6: Schouwkap..... | 27 |

| Eindbeoordeling materiaalrisico | Verhoogd materiaalrisico en/of verhoogde kans op vezelvrijgave |

| Gebondenheid | Categorie 1: hechtgebonden in oorsprong |
| Asbestsoort (vezeltype) | Crocidoliet aanwezig |
| Toestand van het materiaal | Matig beschadigd, matig verweerd |

| Beschrijving | Schouwkap |

Verwijderen

- Zorg voor een veilig beheer. Vermijd het beschadigen van het asbestmateriaal. Controleer de toestand jaarlijks op wijzigingen.

- Eenvoudige handelingen: mag via doe-het-zelf of door werknemer(s) met opleidingsattest eenvoudige handelingen  
Deze toepassing kan het veiligst verwijderd worden met eenvoudige handelingen door een professional die beschikt over het opleidingsattest 'Asbestverwijdering eenvoudige handelingen'. Bij het verwijderen moet steeds rekening worden gehouden met alle milieu- en veiligheidsvoorschriften.

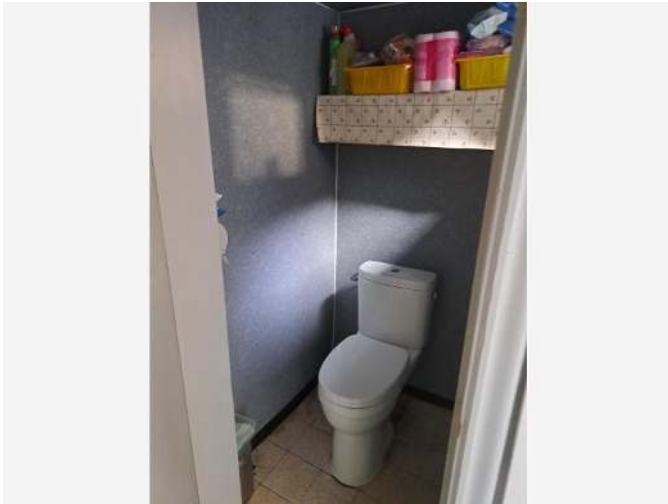
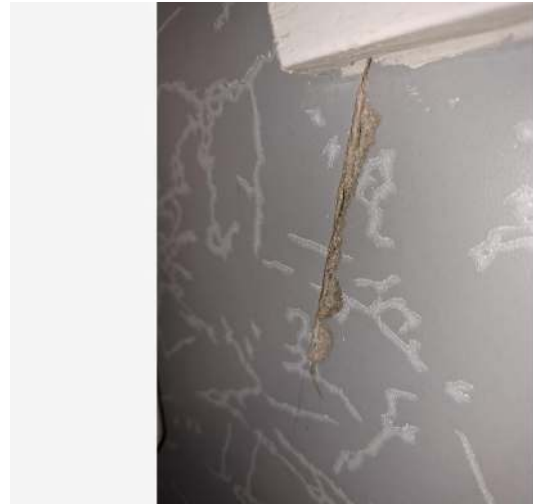
| Fiche 7: Cement platen..... | 30 |

| Eindbeoordeling materiaalrisico | Verhoogd materiaalrisico en/of verhoogde kans op vezelvrijgave |

| Gebondenheid | Categorie 1: hechtgebonden in oorsprong |
| Asbestsoort (vezeltype) | Crocidoliet aanwezig |
| Toestand van het materiaal | Licht beschadigd, licht verweerd. Intact materiaal type Pical – asbestboard of categorie III 'gebondenheid' |

| Beschrijving | Cement platen |
| Hoeveelheid (oppervlakte - dikte - aantal) | • 18,00 m <sup>2</sup> - 0,40 cm - 1 stuk |

**Verwijderen**

- Zorg voor een veilig beheer. Vermijd het beschadigen van het asbestmateriaal. Controleer de toestand jaarlijks op wijzigingen.

- Eenvoudige handelingen: mag via doe-het-zelf of door werknemer(s) met opleidingsattest eenvoudige handelingen  
Deze toepassing kan met eenvoudige handelingen verwijderd worden door een doe-het-zelver en afgevoerd worden naar het recyclagepark of naar een erkend asbestverwerker. U dient het te verpakken in een dubbele plastic zak, een asbestzak of aangepaste asbestfolie. Zo vermijdt u stofvorming en breuken tijdens het transport. Bij het verwijderen moet steeds rekening worden gehouden met alle milieu- en veiligheidsvoorschriften.

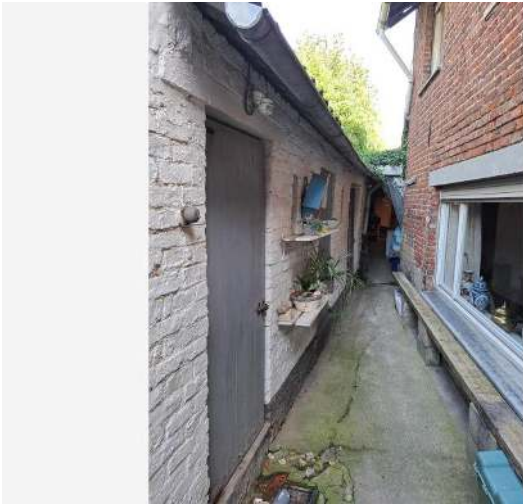
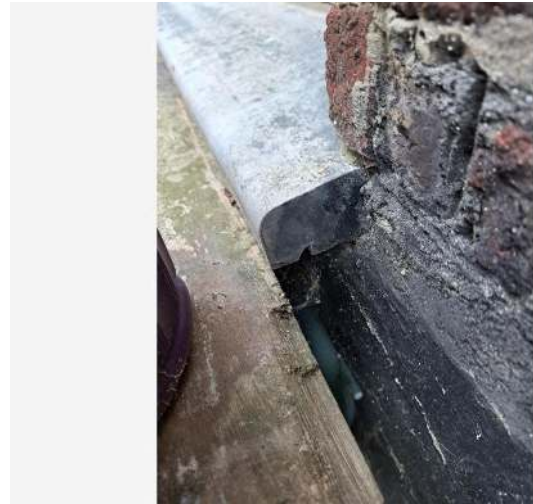
| Fiche 8: vensterbank..... | 33 |

| Eindbeoordeling materiaalisico | Laag materiaalisico en/of verlaagde kans op vezelvrijgave |

| Gebondenheid | Categorie 1: hechtgebonden in oorsprong |
| Asbestsoort (vezeltype) | Alleen chrysotiel |
| Toestand van het materiaal | Licht beschadigd, licht verweerd. Intact materiaal type Pical – asbestboard of categorie III 'gebondenheid' |

| Beschrijving | vensterbank |
| Hoeveelheid (oppervlakte - dikte - aantal) | • 1,00 m <sup>2</sup> - 2,00 cm - 2 stuks |

Zorgvuldig beheren

- Zorg voor een veilig beheer. Vermijd het beschadigen van het asbestmateriaal. Controleer de toestand jaarlijks op wijzigingen.

- Eenvoudige handelingen: mag via doe-het-zelf of door werknemer(s) met opleidingsattest eenvoudige handelingen  
Deze toepassing kan met eenvoudige handelingen verwijderd worden door een doe-het-zelf of een professional die beschikt over het opleidingsattest 'Asbestverwijdering eenvoudige handelingen'. Bij het verwijderen moet steeds rekening worden gehouden met alle milieu- en veiligheidsvoorschriften.
