Asbestinventarisatetest

Heivinkenstraat 10, 3582 Beringen

Attestnummer : 20250426-000032.000

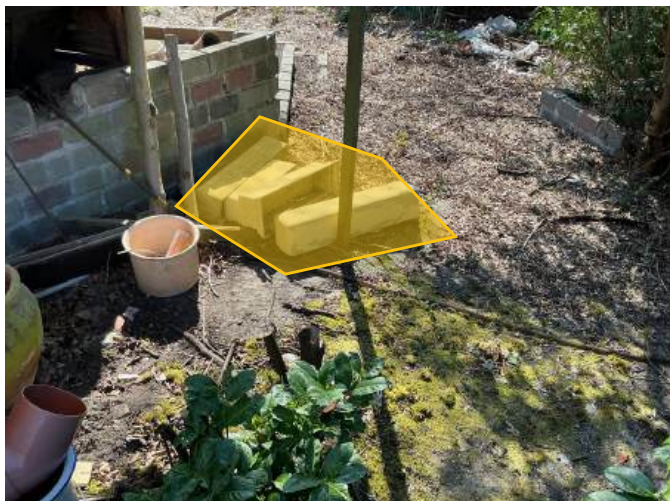
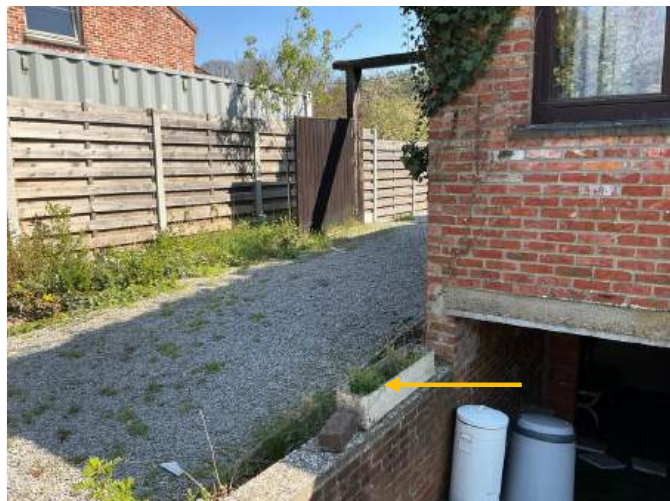
Fiche 1: Afval | Asbesthoudende bloembak(ken)

Asbestmateriaal - afvalstof

Beschrijving	Afval I Asbesthoudende bloembak(ken)
Type afvalstof	Betreft stock-voorraad of gedemonteerde asbestmaterialen
Aanwezige resten	Asbesthoudende bloembak(ken)
Omgeving	Buiten
Primaire drager	Gedemonteerd of buitengebruik gesteld materiaal
Asbestmaterialen	<ul style="list-style-type: none">• Bak, reservoir, kuip, bloembak
Bindmiddel van asbestmateriaal	Cement
Gebondenheid op basis van bindmiddel	Hecht
Hoeveelheid (gewicht - aantal)	<ul style="list-style-type: none">• 12,30 kg - 1 stuk
Totaal gewicht	12,30 kg
Eenvoudig bereikbaar	Ja
Identificatiemethode	Vaststelling zonder monsternamen

Dringend verwijderen

- Verwijder het asbestafval.

- Eenvoudige handelingen: mag via doe-het-zelf of door werknemer(s) met opleidingsattest eenvoudige handelingen
Dit is een hechtgebonden asbesttoepassing.

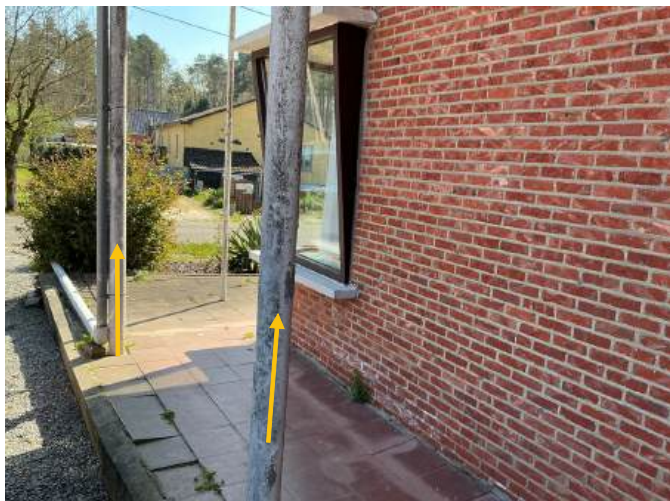
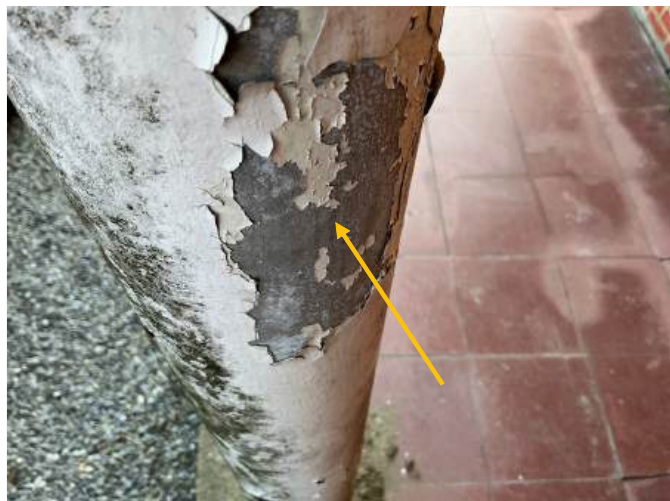
Fiche 2: Steunpalen uit asbestcement in een buitenomgeving

Asbestmateriaal

Eindbeoordeling materiaalrisico	Verhoogd materiaalrisico en/of verhoogde kans op vezelvrijgave
---------------------------------	--

Gebondenheid	Categorie 1: hechtgebonden in oorsprong
Asbestsoort (vezeltype)	Crocidoliet aanwezig
Asbestconcentratie	Laag (< 50%)
Afschermingsgraad van het gehele materiaal	Geheel of deels vrij aan de buitenlucht
Toestand van het materiaal	Matig beschadigd, matig verweerd

Beschrijving	Steunpalen uit asbestcement in een buitenomgeving
Omgeving	Buiten
Primaire drager	Fundering-draagstructuur (horizontaal, verticaal)
Asbestmateriaal	Verloren bekisting - Buis, koker
Bindmiddel van asbestmateriaal	Cement
Gebondenheid op basis van bindmiddel	Hecht
Hoeveelheid (lengte - omtrek - dikte - aantal)	<ul style="list-style-type: none">• 4,10 m - 30,00 cm - 1,00 cm - 2 stuks
Totaal volume	0,025 m ³
Eenvoudig bereikbaar	Nee <ul style="list-style-type: none">• Verwijdering tast de bouwkundige integriteit aan.
Bevestigingswijze	<ul style="list-style-type: none">• Geklemd• Verlijmd, ingegoten, versmeerd
Identificatiemethode	Vaststelling zonder monstername
Destructieve handeling voor identificatie	Nee
Opmerking	De hoeveelheid is een schatting en kan afwijken van de werkelijke toestand.

Maatregelen nemen

- Zorg voor een veilig beheer en verwijder dit asbestmateriaal wanneer het bij werken eenvoudig bereikbaar wordt. Controleer de toestand jaarlijks op wijzigingen.

- Eenvoudige handelingen: mag via doe-het-zelf of door werknemer(s) met opleidingsattest eenvoudige handelingen
Deze toepassing kan door een aannemer die over een opleidingsattest eenvoudige handelingen beschikt of door een particulier (doe-het-zelf), verwijderd worden indien er geen verhoogd risico op vrijgave van asbestvezels ontstaat (max. concentratie 0,01 vezels/cm³ - CODEX Art. VI.3-54).

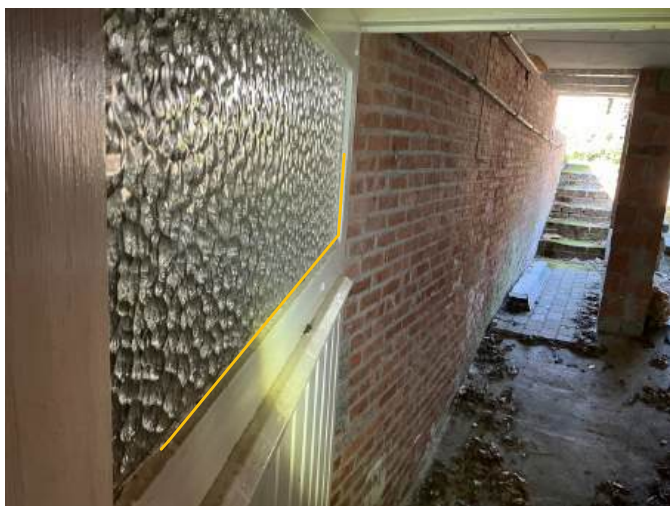
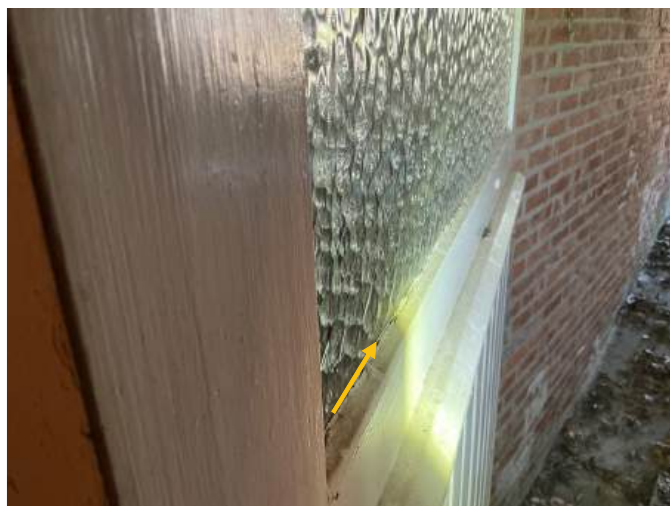
Eindbeoordeling materiaalrisico	Laag materiaalrisico en/of verlaagde kans op vezelvrijgave
---------------------------------	--

Gebondenheid	Categorie 1: hechtgebonden in oorsprong
Asbestsoort (vezeltype)	Amfibool aanwezig, uitgezonderd crocidoliet
Asbestconcentratie	Laag (< 50%)
Afschermingsgraad van het gehele materiaal	Geheel of deels (ook) vrij aan de binnenlucht
Toestand van het materiaal	Licht beschadigd, licht verweerd. Intact calciumsilicaatmateriaal of categorie III 'gebondenheid'

Beschrijving	Mastiek tussen enkele beglazing en profiel
Omgeving	Grenst aan binnen- en buitenlucht
Primaire drager	Wandopening verticaal (raam, deur, ...)
Asbestmateriaal	In-situ afwerkingslagen - Pasta, stopverf, voegsel, stopsel, vulsel, mastiek, katten, ...
Bindmiddel van asbestmateriaal	Kitten, mastiek, pasta
Gebondenheid op basis van bindmiddel	Hecht
Hoeveelheid (gewicht - aantal)	<ul style="list-style-type: none">• 0,40 kg - 1 stuk
Totaal gewicht	0,40 kg
Eenvoudig bereikbaar	Ja
Bevestigingswijze	<ul style="list-style-type: none">• Verlijmd, ingegoten, versmeerd
Identificatiemethode	Vaststelling zonder monsternamen
Destructieve handeling voor identificatie	Nee
Opmerking	<p>De precieze hoeveelheid is een schatting en kan afwijken van de werkelijke toestand.</p> <p>Controleer steeds alle ramen.</p>

Zorgvuldig beheren

- Zorg voor een veilig beheer. Vermijd het beschadigen van het asbestmateriaal. Controleer de toestand jaarlijks op wijzigingen.
- Voer bijkomende staalname(s) uit.

- Eenvoudige handelingen: enkel door erkend asbestverwijderaar
Bij het vervangen van de enkele beglazing dient de plaatser / aannemer ingelicht te worden dat het kitwerk / mastiek asbestverdacht is. Staalname tijdens het plaatsbezoek was niet mogelijk zonder destructief onderzoek. Laat bijkomende staalname uitvoeren wanneer u enkel de beglazing wenst te vervangen.

De mastiek dient eerst volledig en zorgvuldig verwijderd te worden en mag niet ingesloten worden met nieuw kitwerk over de bestaande kitlaag.

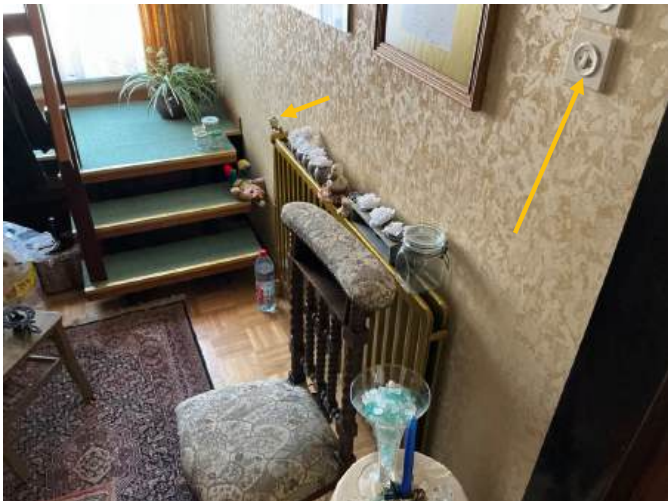
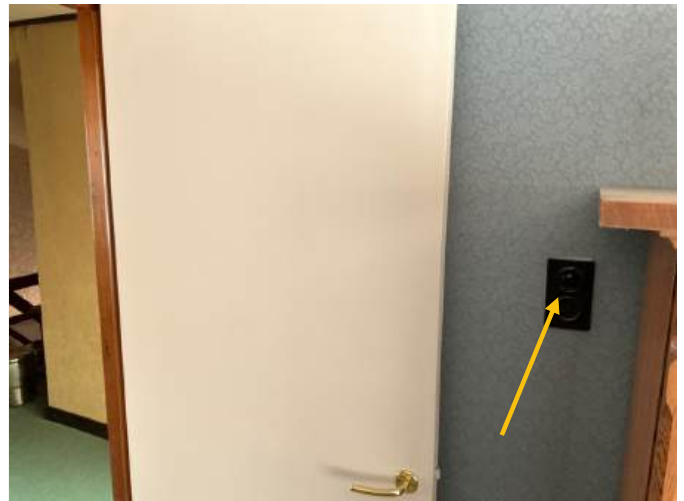
Eindbeoordeling materiaalrisico	Laag materiaalrisico en/of verlaagde kans op vezelvrijgave
---------------------------------	--

Gebondenheid	Categorie 1: hechtgebonden in oorsprong
Asbestsoort (vezeltype)	Crocidoliet aanwezig
Asbestconcentratie	Laag (< 50%)
Afschermingsgraad van het gehele materiaal	Geheel of deels (ook) vrij aan de binnenlucht
Toestand van het materiaal	Onbeschadigd, niet verweerd

Beschrijving	Bakeliet Elektrische installatie en radiatorkranen
Omgeving	Binnen
Primaire drager	Bakeliet in onderdelen van de elektrische installatie en bakeliet radiatorkranen
Asbestmateriaal	Plaat, paneel, tablet - Type Bakeliet
Bindmiddel van asbestmateriaal	Kunststof of -hars
Gebondenheid op basis van bindmiddel	Hecht
Hoeveelheid (oppervlakte - dikte - aantal)	<ul style="list-style-type: none"> • 0,10 m² - 1,00 cm - 1 stuk
Totaal volume	0,001 m ³
Eenvoudig bereikbaar	Ja
Bevestigingswijze	<ul style="list-style-type: none"> • Geschroefd
Identificatiemethode	Vaststelling zonder monsternamen
Destructieve handeling voor identificatie	Nee
Opmerking	<p>Bakeliet bevat asbest als vulstof.</p> <p>De hoeveelheid is een schatting en kan afwijken van de werkelijke toestand.</p> <p>De zichtbare bakeliet tijdens het plaatsbezoek werd aangeduid op de schets. Geen zekerheid kan worden gegeven dat dit alle aanwezige bakeliet betreft. Mogelijks zit er nog verborgen bakeliet achter meubels, kasten, wanden, andere infrastructuur,... De asbesttoepassing werd hierbij geïnspecteerd.</p>

Zorgvuldig beheren

- Zorg voor een veilig beheer. Vermijd het beschadigen van het asbestmateriaal. Controleer de toestand jaarlijks op wijzigingen.

- Eenvoudige handelingen: mag via doe-het-zelf of door werknemer(s) met opleidingsattest eenvoudige handelingen
Om een asbestveilig asbestattest te bekomen volstaat het om bakeliet veilig en zorgvuldig te beheren.

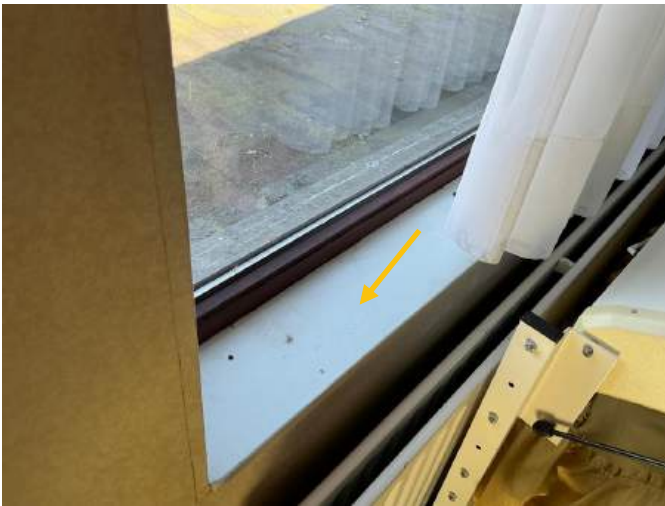
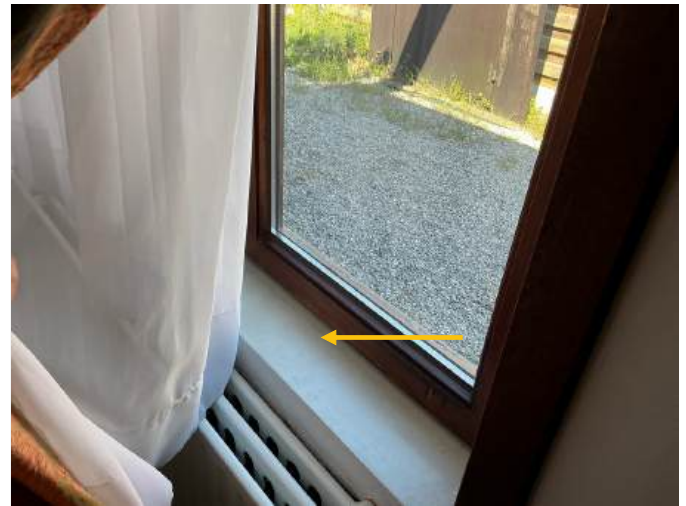
Laag materiaalrisico en/of verlaagde kans op vezelvrijgave

Beschrijving	Massal I Venstertabletten
Omgeving	Binnen
Primaire drager	Wandopening verticaal (raam, deur, ...)
Asbestmateriaal	Plaat, paneel, tablet - Type Massal
Bindmiddel van asbestmateriaal	Cement
Gebondenheid op basis van bindmiddel	Hecht
Hoeveelheid (oppervlakte - dikte - aantal)	<ul style="list-style-type: none"> • 4,01 m² - 2,00 cm - 1 stuk
Totaal volume	0,08 m ³
Eenvoudig bereikbaar	Ja
Bevestigingswijze	<ul style="list-style-type: none"> • Verlijmd, ingegoten, versmeerd
Identificatiemethode	Vaststelling zonder monsternamen
Destructieve handeling voor identificatie	Nee
Opmerking	<p>Massal is een asbesthoudend materiaal en kan terug te vinden zijn als venstertabletten, deurdorpels bij binnendeuren, afwerking rond schouwen in kamers, etc.</p> <p>De hoeveelheid is een schatting en kan afwijken van de werkelijke toestand. De geraamde totale oppervlakte massal wordt weergegeven, niet het aantal stuks. Zichtbaar massal tijdens het plaatsbezoek wordt aangeduid op de constructieplannen en vormen een indicatie waar deze toepassing aanwezig is.</p>

Zorgvuldig beheren

- Zorg voor een veilig beheer. Vermijd het beschadigen van het asbestmateriaal. Controleer de toestand jaarlijks op wijzigingen.

- Eenvoudige handelingen: mag via doe-het-zelf of door werknemer(s) met opleidingsattest eenvoudige handelingen
Om een asbestveilig asbestattest te bekommen volstaat het momenteel om massal veilig en zorgvuldig te beheren.

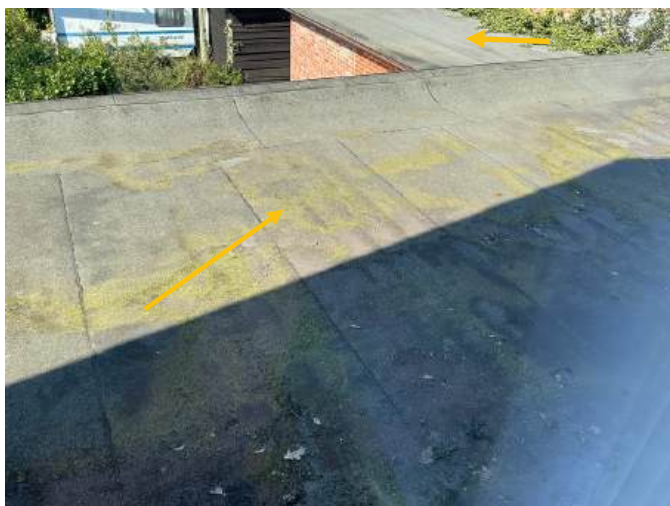
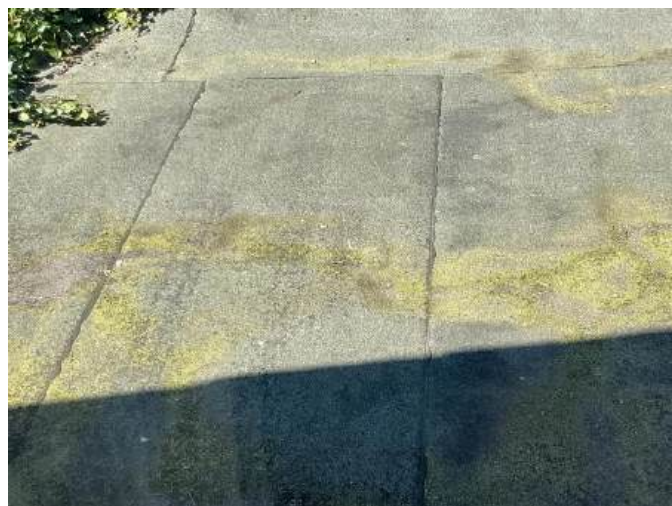
Beschrijving	Plat dak I (roofing, bitumen, teer)
Omgeving	Buiten
Primaire drager	Plat dak
Asbestmateriaal	Dak- en gevelbekleding - Roofing
Bindmiddel van asbestmateriaal	Bitumen (roofing, teer, asfalt)
Gebondenheid op basis van bindmiddel	Hecht
Hoeveelheid (oppervlakte - aantal)	<ul style="list-style-type: none">• 66,00 m² - 1 stuk
Totale oppervlakte	66,00 m ²
Eenvoudig bereikbaar	Ja
Bevestigingswijze	<ul style="list-style-type: none">• Verlijmd, ingegoten, versmeerd
Identificatiemethode	Vaststelling zonder monstername Motivatie: Groot risico op structurele gevolgschade (lekschade, werking installatie,...)
Destructieve handeling voor identificatie	Nee

Opmerking	<p>De hoeveelheid is een schatting en kan afwijken van de werkelijke toestand.</p> <p>Er werd geen staal genomen van de roofing/bitumen/teer-laag om risico op waterinfiltratie te voorkomen. (Groot risico op structurele gevolgschade, zijnde lekschade)</p> <p>De toplaag, lijmlaag of mogelijks onderliggende lagen kunnen asbesthoudend zijn. Volgens het inspectieprotocol dient deze toepassing beschouwd te worden als asbestverdacht (zijnde asbesthoudend) tot het tegendeel (al dan niet) wordt bewezen.</p> <p>Er is geen volledige / correcte staalname mogelijk van de toplaag inclusief onderliggende lagen bitumen of lijm zonder de toepassing ernstig te beschadigen (met risico op waterinfiltratie).</p> <p>Bij renovatie of werken aan het plat dak dient dit attest voorgelegd te worden aan de aannemer en is er bijkomend destructief onderzoek nodig met staalname van de toplaag en onderliggende lagen alvorens werken uit te voeren aan het plat dak of alvorens een nieuwe laag over de bestaande laag te plaatsen.</p> <p>OVAM verbiedt het breken, afschuren, beschadigen, hergebruiken, insluiten, opnieuw bedekken van asbesthoudende of asbestverdachte materialen (Bron: OVAM: Wat is verboden?).</p>

Zorgvuldig beheren

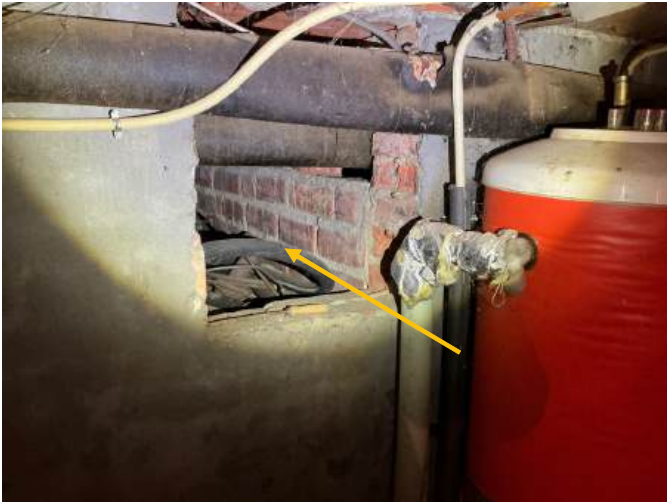
Fiche 7: Kruipkelder (beperking onderzoek/buiten inspectiegebied)

Beperking

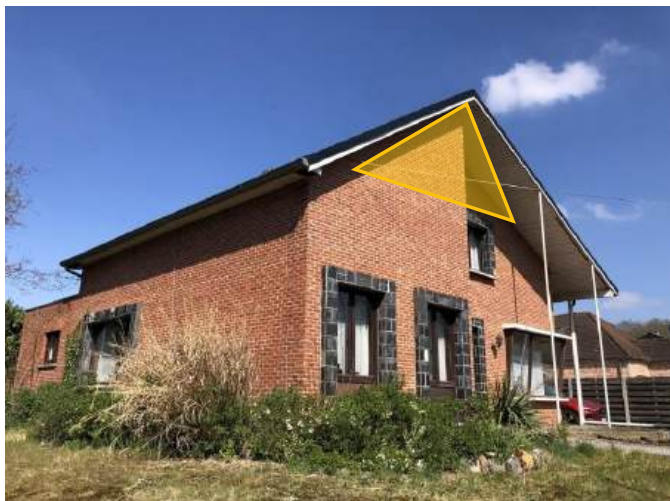
Fiche 8: Zolderruimte zonder toegang + Opbouw overzetsdak niet inspecteerbaar

Beperking

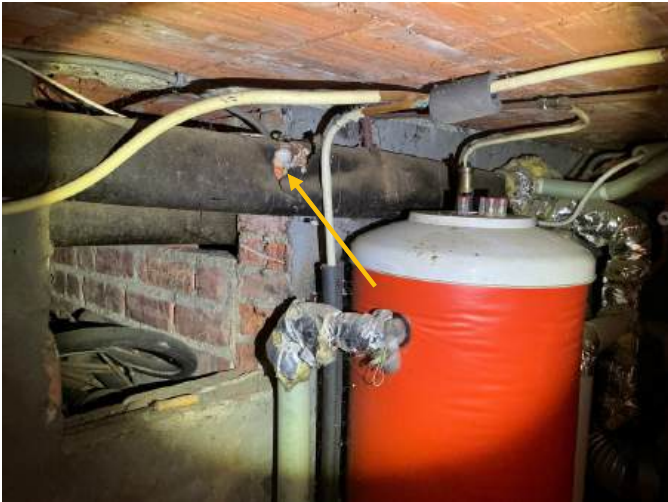
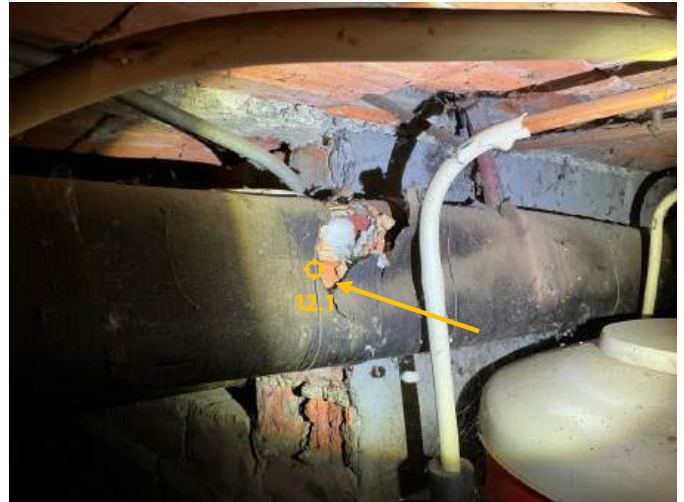
Fiche 12: Leidingisolatie verwarmingsinstallatie (roofing/teer)

Geen asbest

Beschrijving	Leidingisolatie verwarmingsinstallatie (roofing/teer)
Omgeving	Binnen
Primaire drager	HVAC infrastructuur en uitrusting
Bindmiddel van materiaal	Karton - papier - viltachtig
Gebondenheid op basis van bindmiddel	Niet-hechtgebonden
Hoeveelheid (lengte - omtrek - dikte - aantal)	<ul style="list-style-type: none">• 8,00 m - 40,00 cm - 0,28 cm - 1 stuk
Totaal volume	0,009 m ³
Identificatiemethode	Vaststelling met monstername
Destructieve handeling voor identificatie	Nee
Opmerking	De hoeveelheid is een schatting en kan afwijken van de werkelijke toestand.

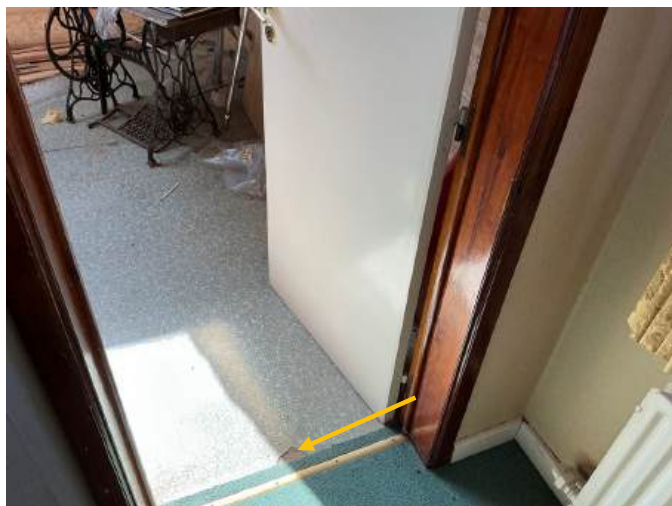
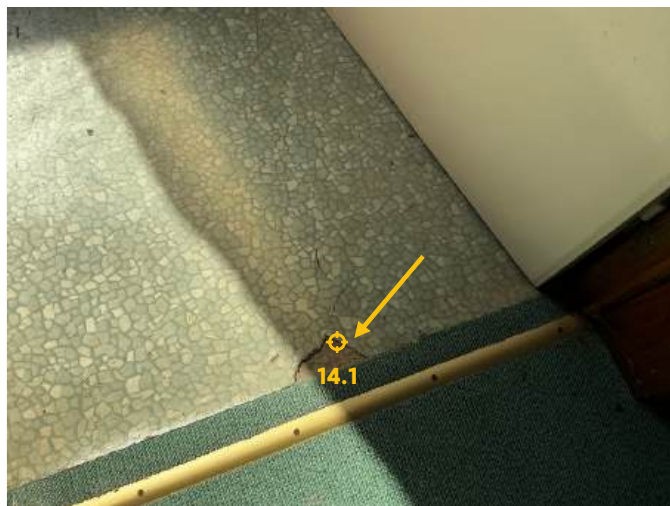
Fiche 14: Vinylvloer

Geen asbest

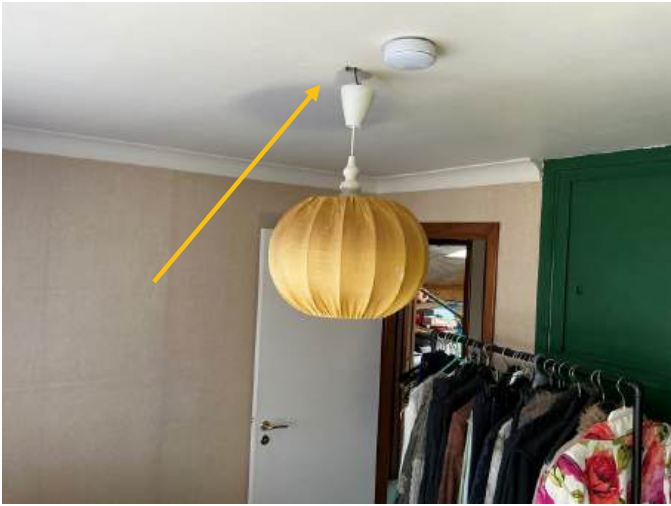
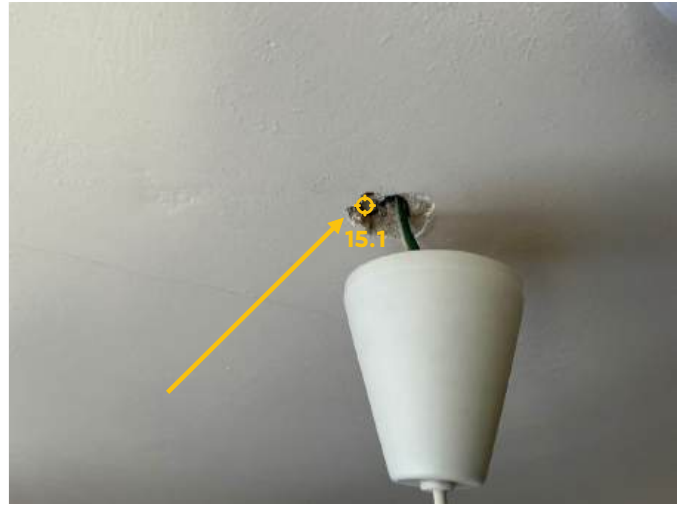
Fiche 15: Zichtbaar plafondpleisterwerk

Geen asbest
