# Asbestinventarisatetest

Maastrichtersteenweg 244, 3770 Riemst

Attestnummer : 20231212-000036.000

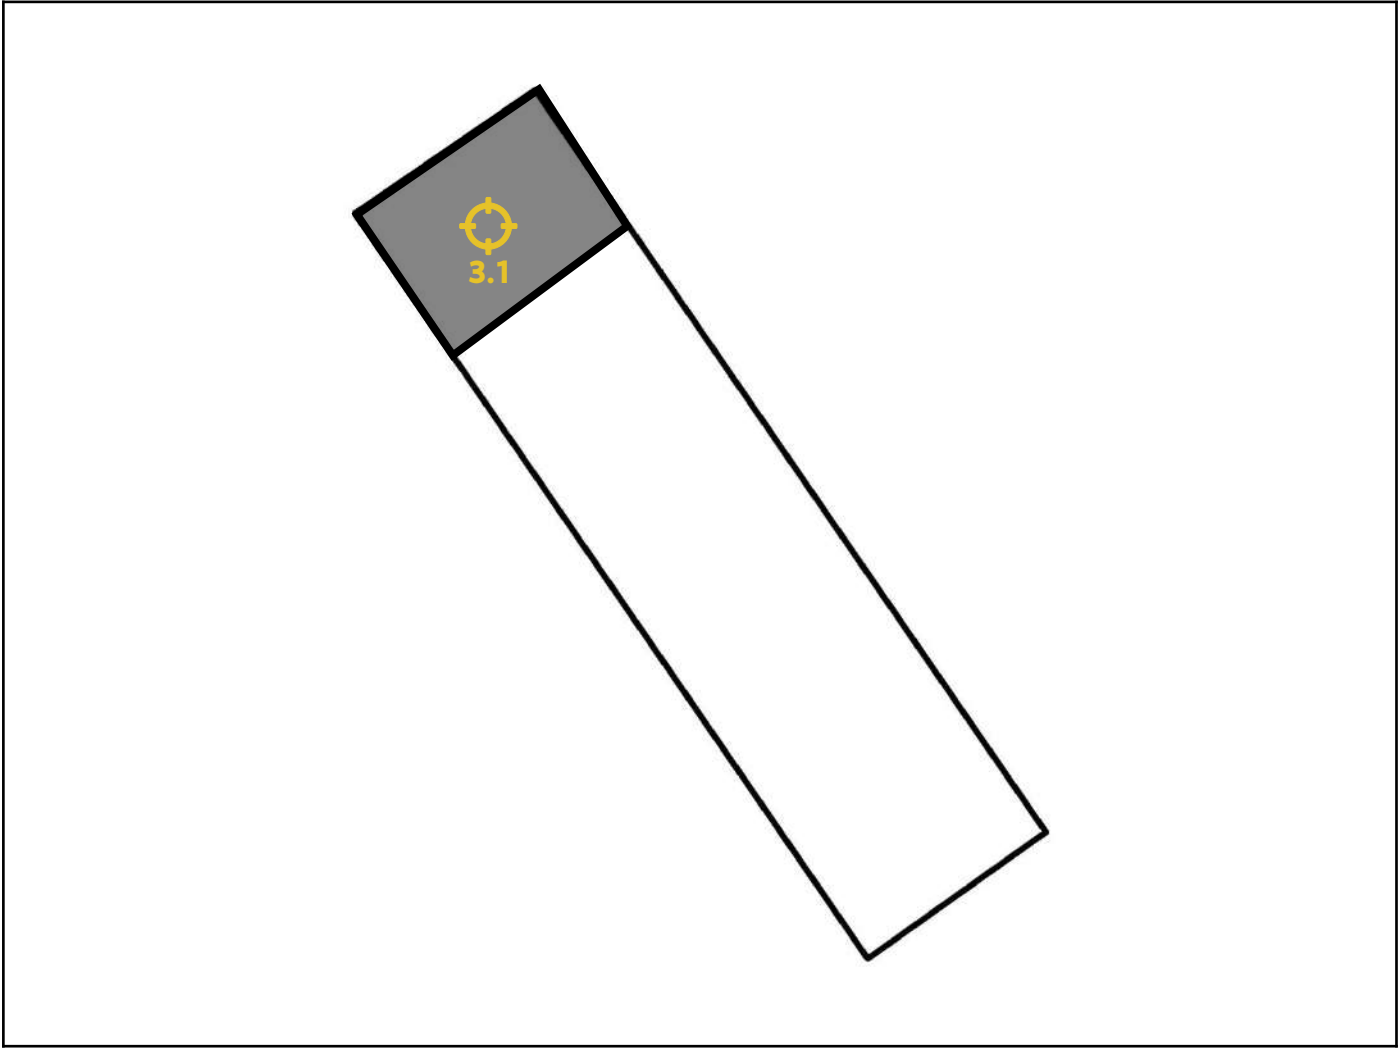
# Plan 1.5: zolder

| Beschrijving | Type | Actie |
|---|---|---|
| 3. onderdak | Asbestmateriaal | Zorgvuldig beheren |
| 3.1 Code: 3 | Puntmonster | - |

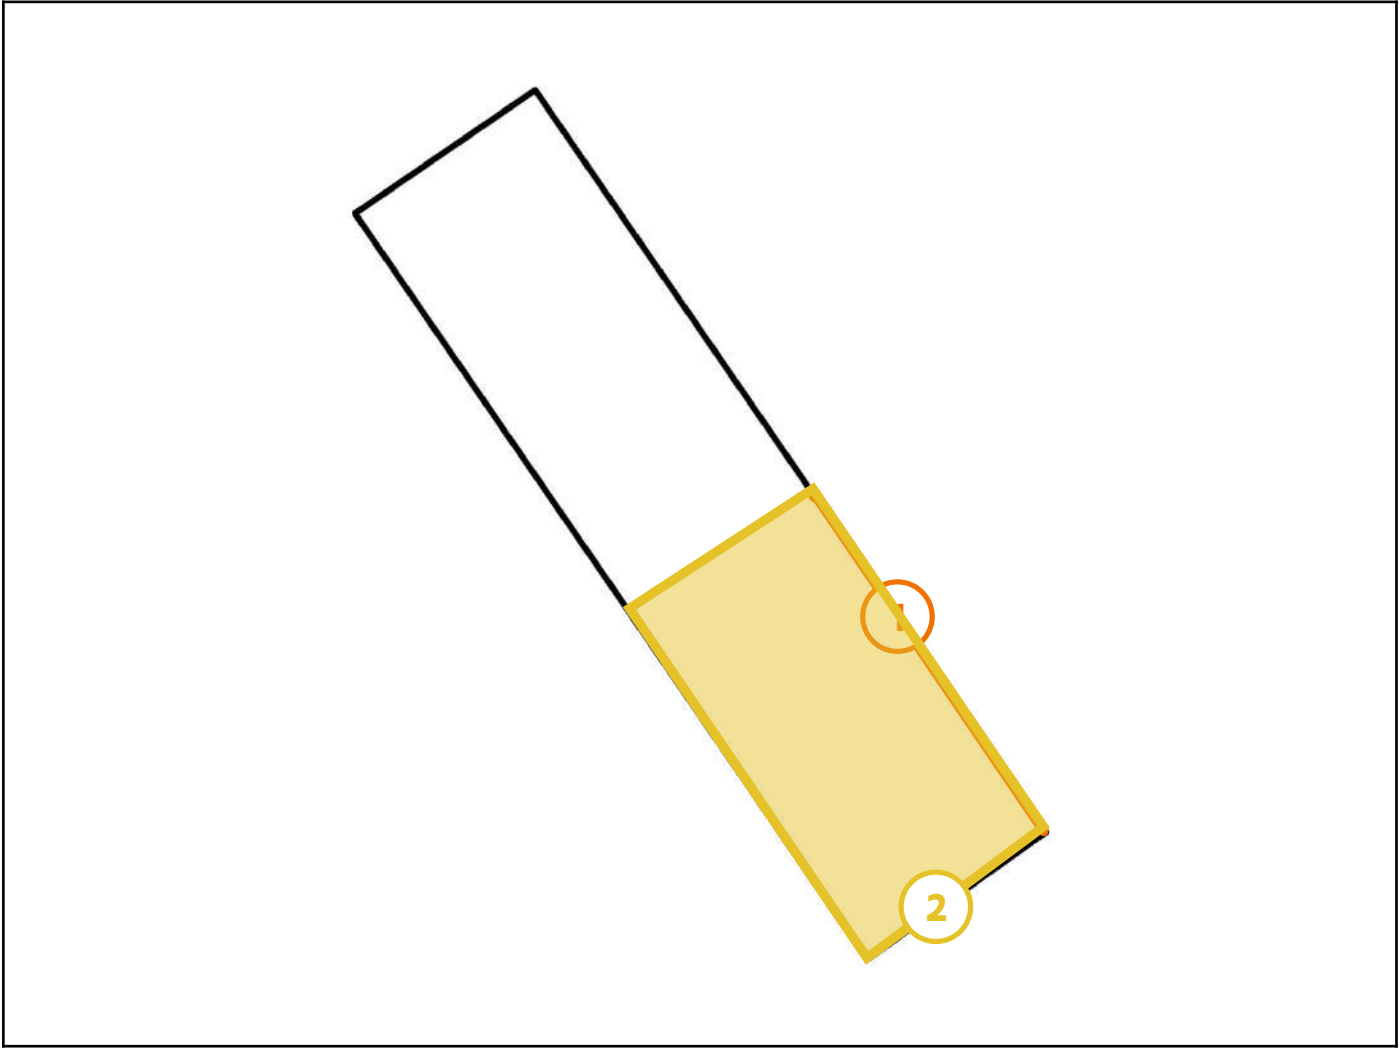
# Plan 1.6: buitenschil

| Beschrijving | Type | Actie |
|---|---|---|
| 1. gevellei zijkant | Asbestmateriaal | Verwijderen |
| 2. Roofing plat dak (1994) | Asbestmateriaal | Zorgvuldig beheren |

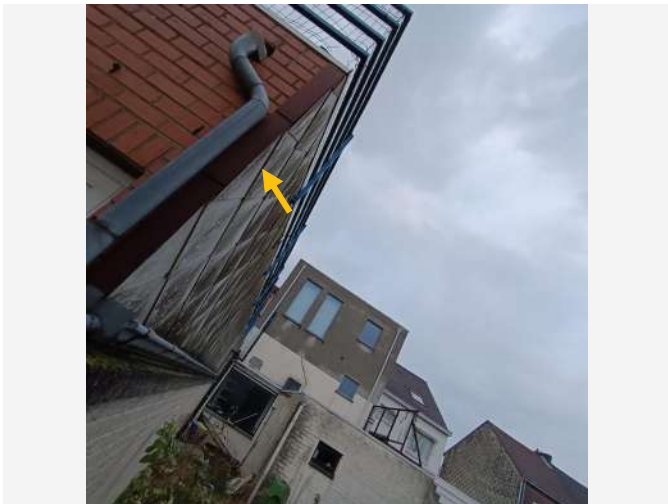
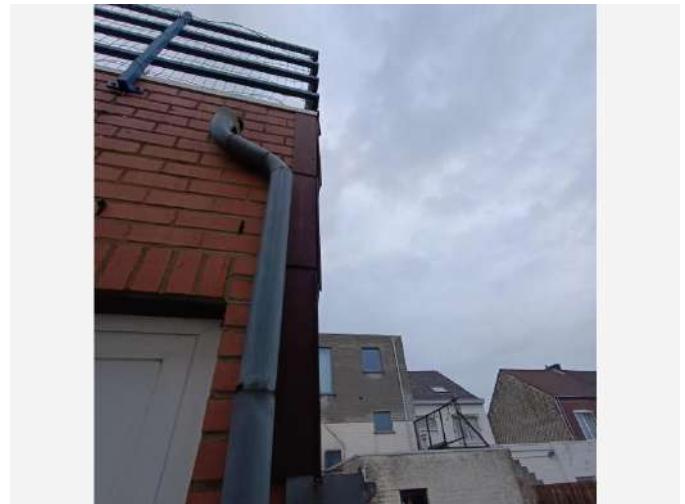
Het asbestmateriaal valt onder de mijlpaal van 2034.

Verwijderen

| Eindbeoordeling materiaalarisico | Laag materiaalarisico en/of verlaagde kans op vezelvrijgave |

| Asbestsoort (vezeltype) | Crocidoliet aanwezig |

| Beschrijving | gevellei zijkant |
| Asbestmateriaal | Dak- en gevelbekleding - Lei, shingle |
| Hoeveelheid (oppervlakte - aantal) | • 45,00 m <sup>2</sup> - 1 stuk |

- Zorg voor een veilig beheer. Vermijd het beschadigen van het asbestmateriaal. Controleer de toestand jaarlijks op wijzigingen.

- Eenvoudige handelingen: mag via doe-het-zelf of door werknemer(s) met opleidingsattest eenvoudige handelingen  
Dragen van de nodige beschermingsmiddelen (mondmasker ffp3, handschoenen, tyvec). Indien mogelijk de ondervloer afdekken, leien voorzichtig verwijderen, extra fixeren, niet breken, niet gooien, onmiddellijk verpakken of voorzichtig in container met asbest bag plaatsen.

Gebruik geen stortkokers.

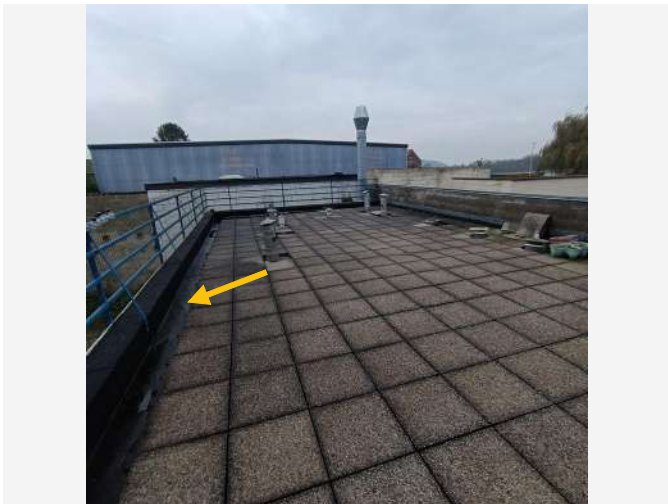
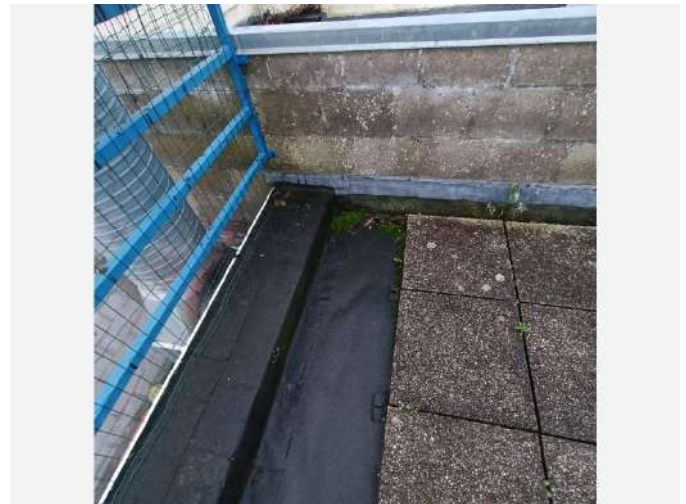
Het asbestmateriaal valt onder de mijlpaal van 2040.

Zorgvuldig beheren

| Eindbeoordeling materiaalarisico | Laag materiaalarisico en/of verlaagde kans op vezelvrijgave |

| Beschrijving | Roofing plat dak (1994) |
| Asbestmateriaal | Dak- en gevelbekleding - Roofing |

| <b>Opmerking</b> | Geen staalname van roofing mogelijk wegens kans op lekschade.<br>Verder onderzoek nodig om uit te sluiten of de roofing al dan niet asbesthoudend is. |

- Zorg voor een veilig beheer. Vermijd het beschadigen van het asbestmateriaal. Controleer de toestand jaarlijks op wijzigingen.
- Voer bijkomende staalname(s) uit.

- Eenvoudige handelingen: enkel door erkend asbestverwijderaar laten verwijderen door een erkend saneerder

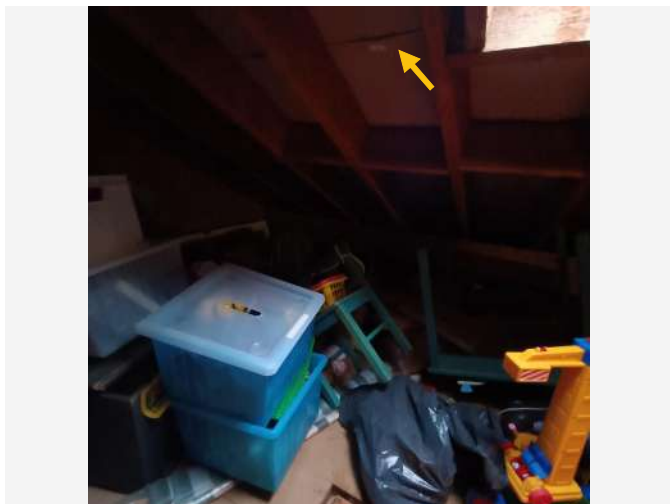
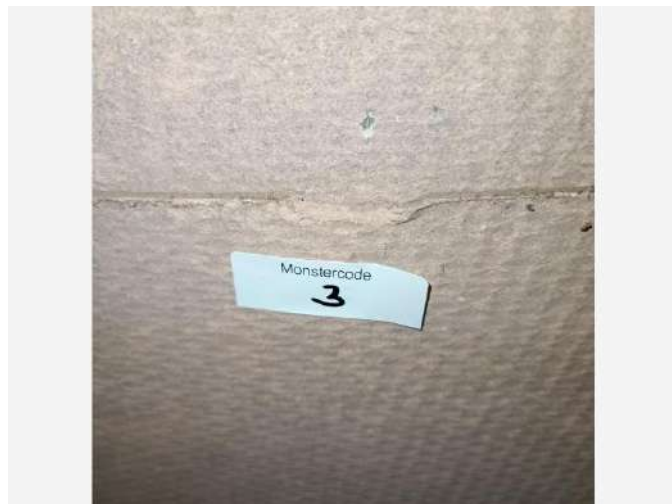
Het asbestmateriaal valt onder de mijlpaal van 2040.

Zorgvuldig beheren

| Eindbeoordeling materiaalisico | Laag materiaalisico en/of verlaagde kans op vezelvrijgave |

| Gebondenheid | Categorie 2: niet-hechtgebonden met matrix |
| Asbestsoort (vezeltype) | Alleen chrysotiel |
| Asbestconcentratie | Hoog ( $\geq 50\%$ ) |

| # | Type | Referentie | Resultaat |
|---|---|---|---|
| 3.1 | Puntmonster | 3 | Chrysotiel |

| Beschrijving | onderdak |
| Asbestmateriaal | Plaat, paneel, tablet - Type Menuiserite |

- Zorg voor een veilig beheer en verwijder dit asbestmateriaal wanneer het bij werken eenvoudig bereikbaar wordt. Controleer de toestand jaarlijks op wijzigingen.

- Eenvoudige handelingen: mag via doe-het-zelf of door werknemer(s) met opleidingsattest eenvoudige handelingen  
Dek de zoldervloer af met plastic folie. dragen van de nodige beschermingsmiddelen (mondmasker ffp3, handschoenen, tyvec) Verwijder de dakpannen. Fixeer het plaatmateriaal, de asbesthoudende platen één voor één en in hun geheel verwijderen. Niet gooien, niet breken. Reinig nadien de draagstructuur met vochtige doeken (+stofzuiger met absoluut filter kan niet gehuurd worden dus voor een particulier niet mogelijk.) Alle werknemer(s) moeten wel beschikken over een opleidingsattest eenvoudige handelingen 8u.

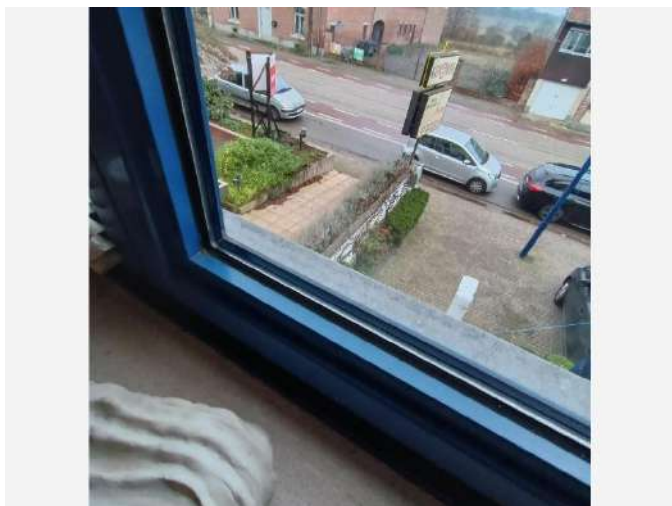
Mastiek van de ramen is flexibel, deze zijn niet asbestverdacht.

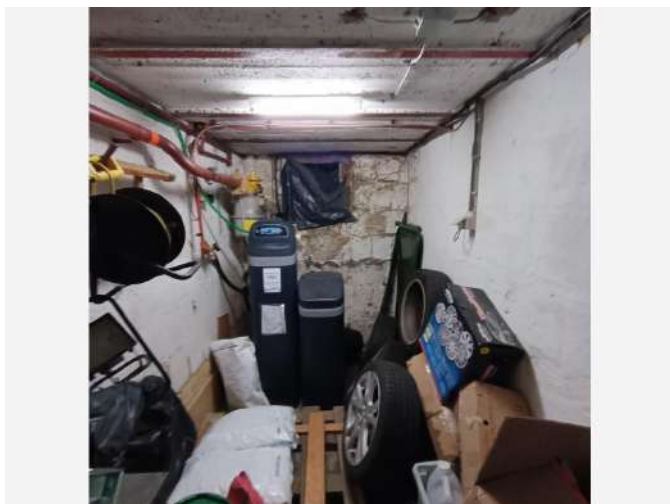
Kelder is nagekeken, hier zijn geen asbestverdachte materialen aangetroffen.

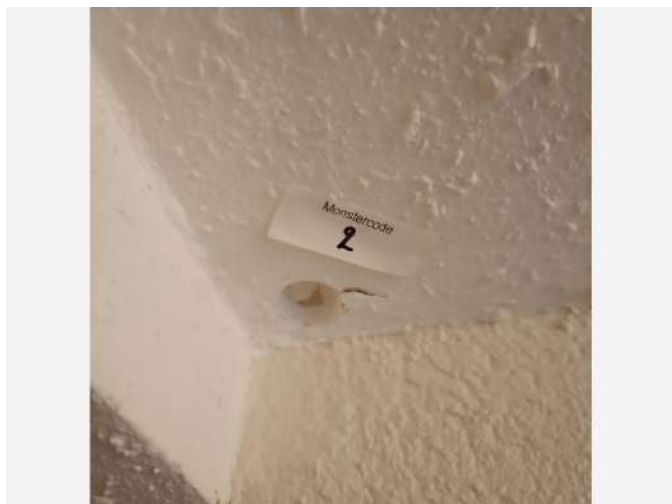
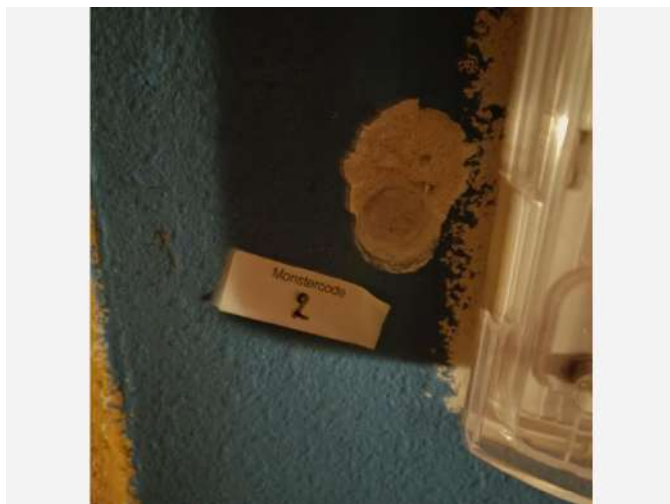
## Fiche 6: pleisterwerk plafond

Geen asbest

| # | Type | Referentie | Resultaat |
|---|---|---|---|
| 6.1 | Mengmonster | 2 | Geen asbest |

| <b>Opmerking</b> | Enkel eetzaak en keuken op het eerste verdiep hebben pleisterwerk aan het plafond |

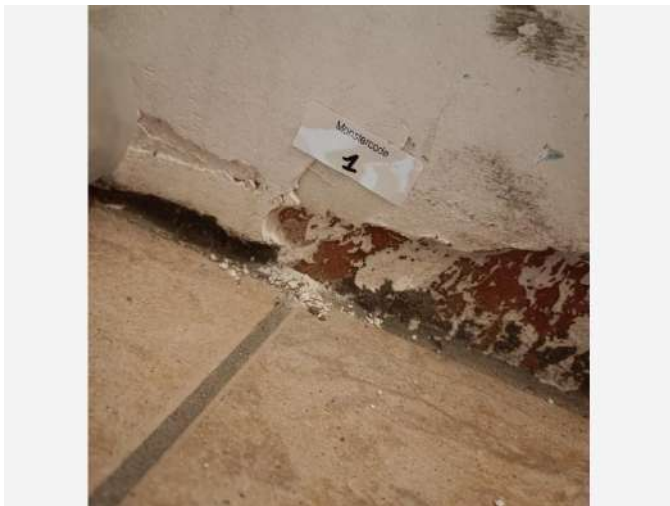
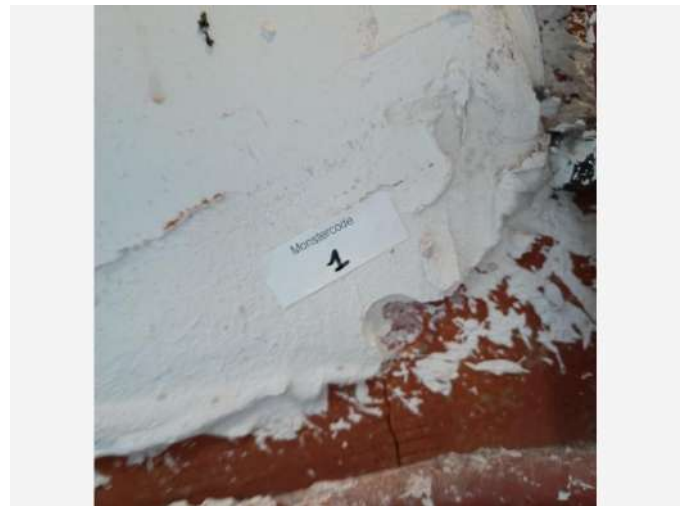
Geen asbest

| # | Type | Referentie | Resultaat |
|---|---|---|---|
| 7.1 | Mengmonster | 1 | Geen asbest |

| Beschrijving | Pleisterwerk muren |
