# Asbestinventarisatattest

Vijfde Liniestraat 66, 3110 Rotselaar

Attestnummer : 20250511-000127.000

**Niet-asbestveilig**

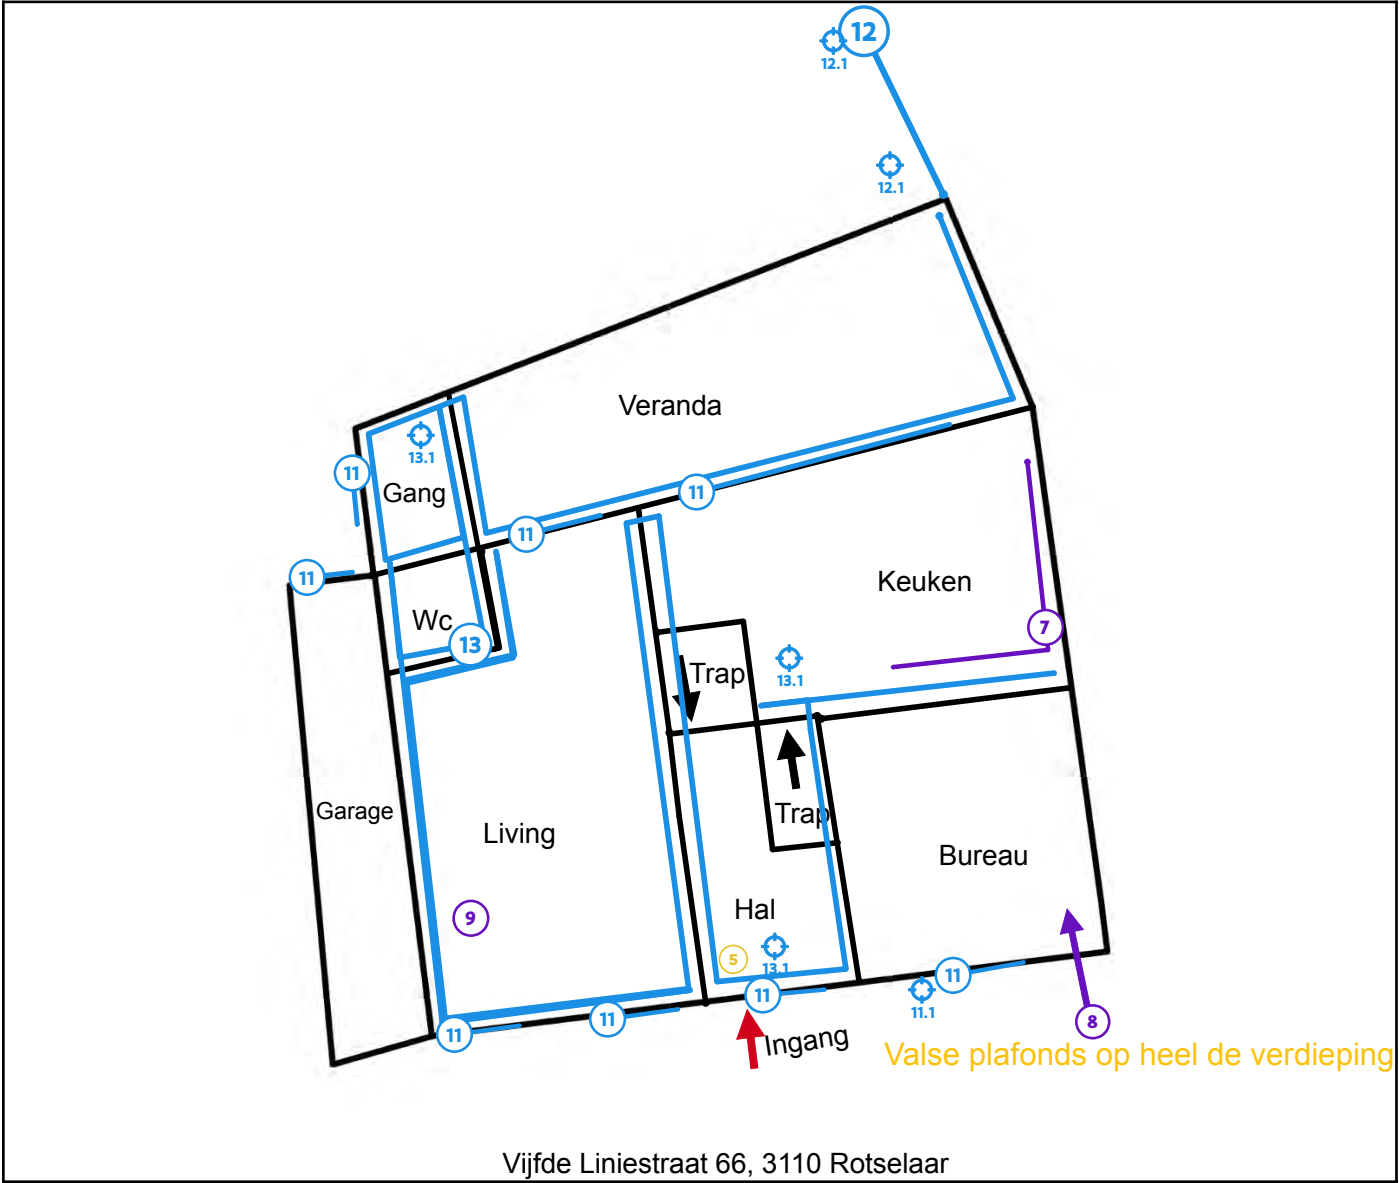
Plan 1.2: +0

| Beschrijving | Type | Actie |
|---|---|---|
| 5. Bakelieten meter | Asbestmateriaal | Zorgvuldig beheren |

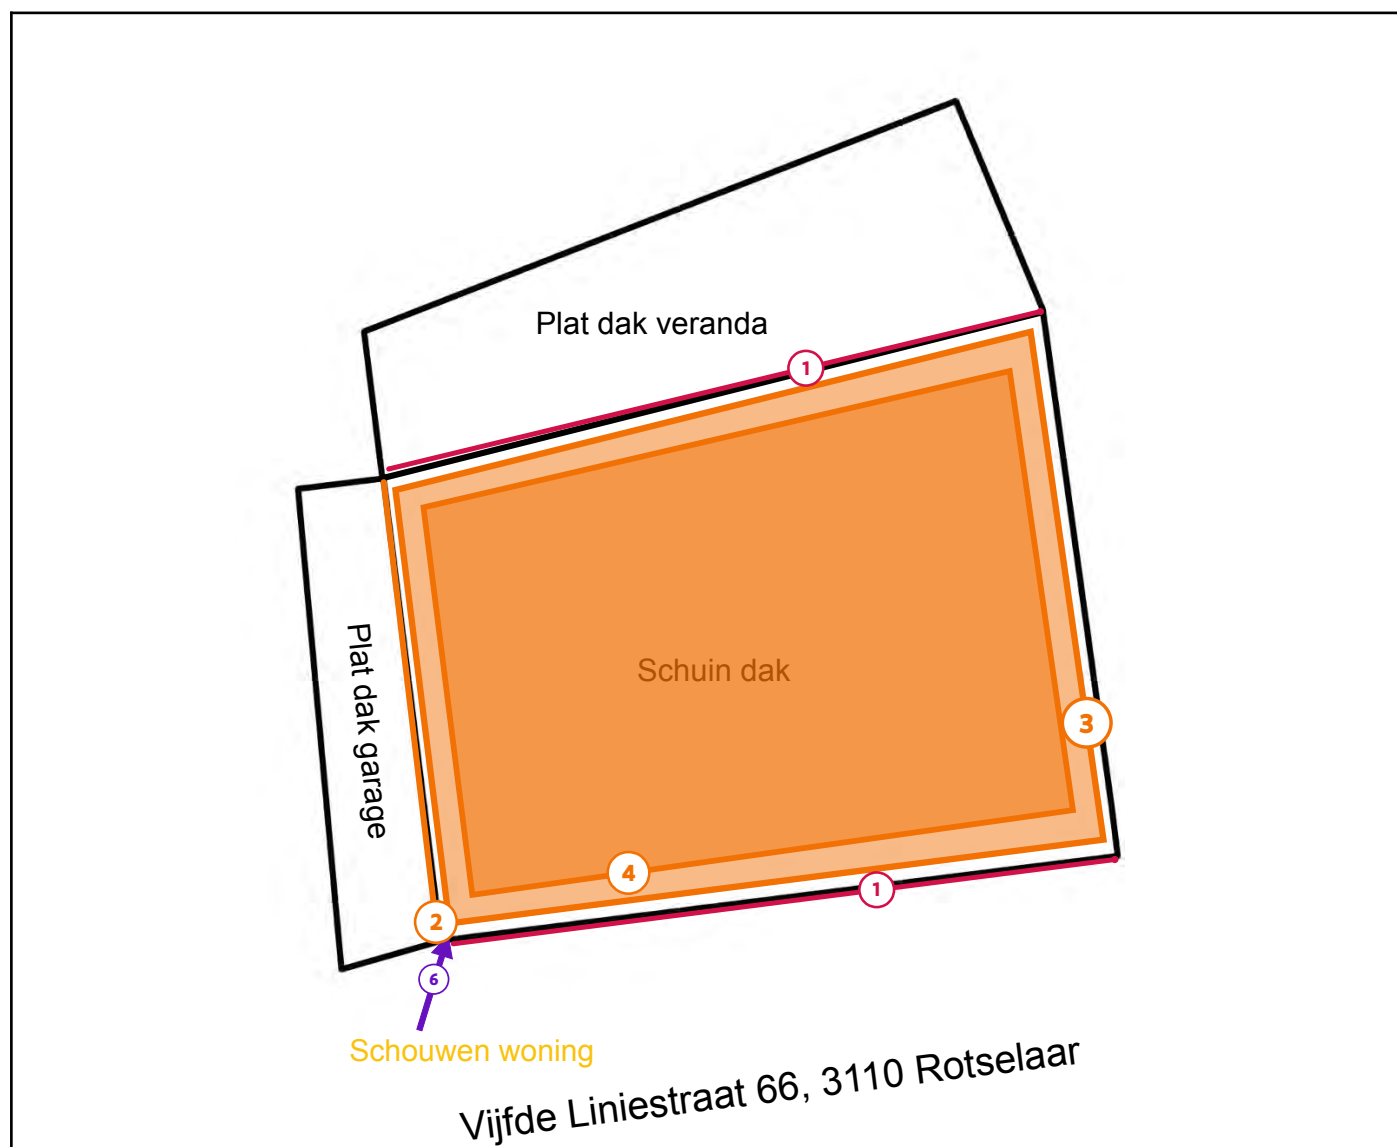
## Plan 1.5: Dakenplan woning

| Beschrijving | Type | Actie |
|---|---|---|
| 1. Slib in dakgoten | Asbestmateriaal | Dringend verwijderen |
| 2. Leien zijgevel | Asbestmateriaal | Verwijderen |
| 3. Leien dak woning | Asbestmateriaal | Verwijderen |
| 4. Onderdak woning | Asbestmateriaal | Maatregelen nemen |
| 6. Schouwen woning | Beperking | - |

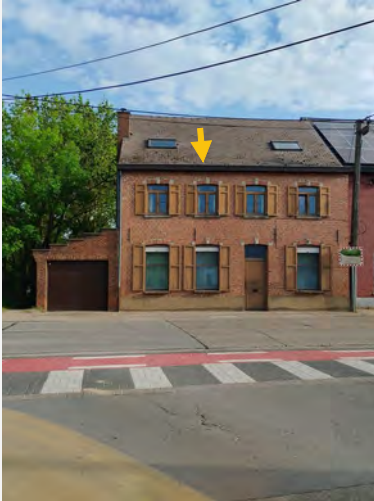
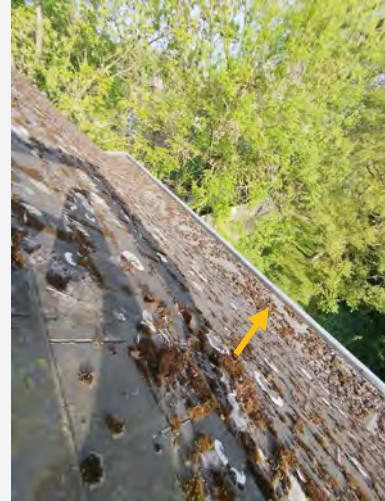
| Beschrijving | Slib in dakgoten |
| Type afvalstof | Betreft resten (contaminatie) van verwerking of beschadiging |
| Bron van de resten | Leiendak |
| Gebondenheid resten | Niet hecht |
| Hoeveelheid (gewicht - aantal) | <ul style="list-style-type: none"><li>5,00 kg - 1 stuk</li></ul> |

**Dringend verwijderen**

- Verwijder het asbestafval.
- Voer bijkomende staalname(s) uit.

- Eenvoudige handelingen: mag via doe-het-zelf of door werknemer(s) met opleidingsattest eenvoudige handelingen  
Het slib kan voorzichtig uitgescheept worden, extra te bevochtigen om stof te voorkomen + dragen van de nodige beschermingsmiddelen (mondmasker ffp3, handschoenen, tyvec). Verpakken in plastic folie en afvoeren naar het containerpark. De dakgoot grondig reinigen met water of indien beschadigd ook verwijderen.

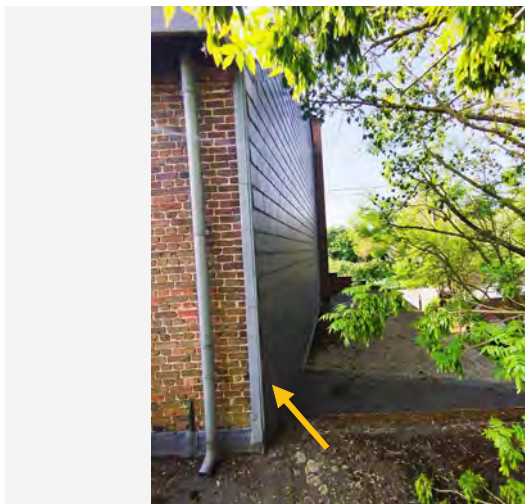
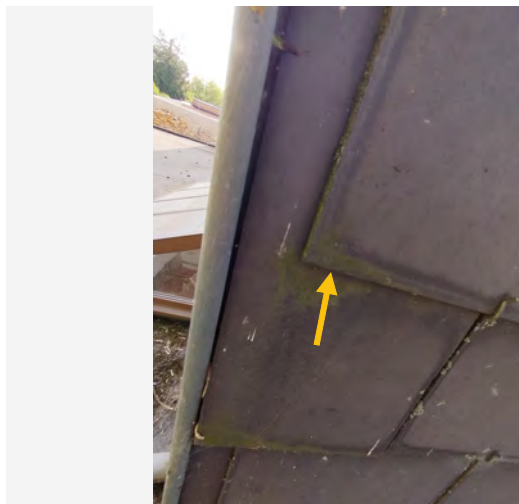
| Eindbeoordeling materiaalisico | Laag materiaalisico en/of verlaagde kans op vezelvrijgave |
| Opmerking | De leien zijn in relatief goede staat. |

| Asbestsoort (vezeltype) | Crocidoliet aanwezig |
| Toestand van het materiaal | Licht beschadigd, licht verweerd. Intact calciumsilicaatmateriaal of categorie III 'gebondenheid' |

| Beschrijving | Leien zijgevel |

Verwijderen

- Zorg voor een veilig beheer. Vermijd het beschadigen van het asbestmateriaal. Controleer de toestand jaarlijks op wijzigingen.
- Hemelwater dat afspoelt van asbestcement daken of gevels kan asbestdeeltjes bevatten. Gebruik het enkel voor gesloten circuits (bv. spoelen toiletten). Reinig na het vervangen van het dak of de gevel de dakgoten en regenwaterput of -ton om asbesthoudend sediment of slib te verwijderen
- Voer bijkomende staalname(s) uit.

- Eenvoudige handelingen: mag via doe-het-zelf of door werknemer(s) met opleidingsattest eenvoudige handelingen  
EH via doe-het zelf: Standaard dragen van de nodige wegwerp beschermingsmiddelen FFP 3 masker , handschoenen en tyvec CAT III type 5-6

Indien mogelijk de ondervloer afdekken , leien voorzichtig verwijderen, extra fixeren, niet breken , niet gooien, onmiddellijk verpakken of voorzichtig in container met asbest bag plaatsen.

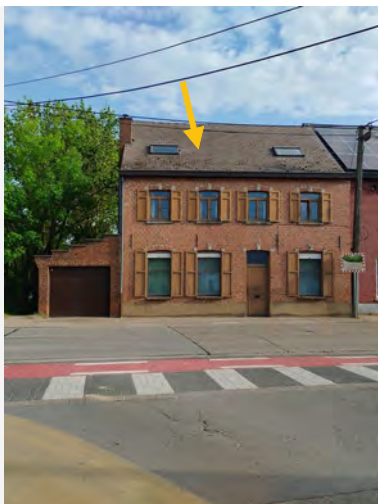
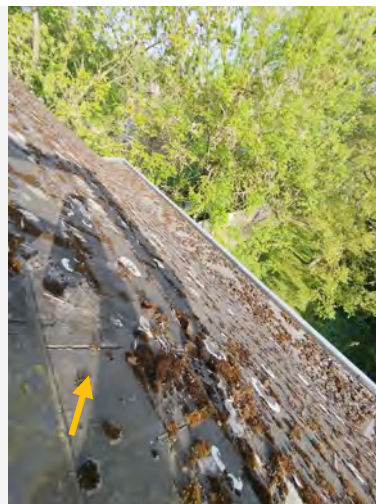
| Eindbeoordeling materiaalrisico | Verhoogd materiaalrisico en/of verhoogde kans op vezelvrijgave |
| Opmerking | De leien zijn in relatief goede staat. |

| Asbestsoort (vezeltype) | Crocidoliet aanwezig |
| Toestand van het materiaal | Matig beschadigd, matig verweerd |

| Beschrijving | Leien dak woning |

Verwijderen

- Zorg voor een veilig beheer. Vermijd het beschadigen van het asbestmateriaal. Controleer de toestand jaarlijks op wijzigingen.
- Hemelwater dat afspoelt van asbestcement daken of gevels kan asbestdeeltjes bevatten. Gebruik het enkel voor gesloten circuits (bv. spoelen toiletten). Reinig na het vervangen van het dak of de gevel de dakgoten en regenwaterput of -ton om asbesthoudend sediment of slib te verwijderen
- Voer bijkomende staalname(s) uit.

- Eenvoudige handelingen: mag via doe-het-zelf of door werknemer(s) met opleidingsattest eenvoudige handelingen  
EH via doe-het zelf:

Indien mogelijk de ondervloer afdekken , leien voorzichtig verwijderen, extra fixeren, niet breken , niet gooien, onmiddellijk verpakken of voorzichtig in container met asbest bag plaatsen.

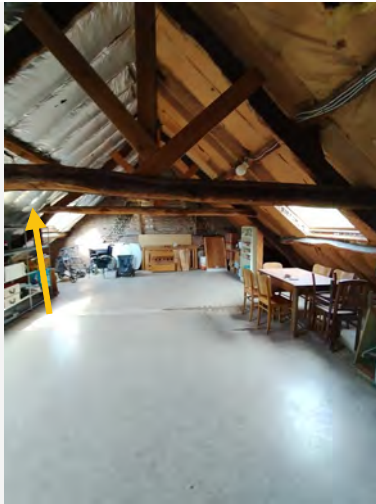
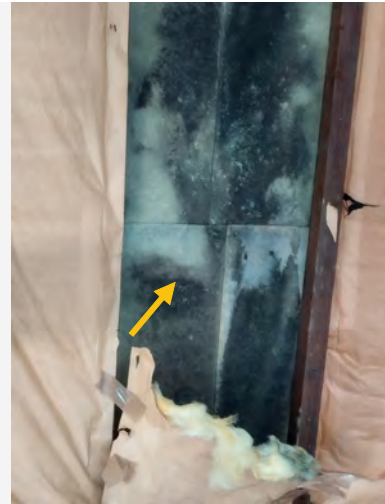
| Eindbeoordeling materiaalrisico | Verhoogd materiaalrisico en/of verhoogde kans op vezelvrijgave |

| Asbestsoort (vezeltype) | Crocidoliet aanwezig |
| Toestand van het materiaal | Licht beschadigd, licht verweerd. Intact calciumsilicaatmateriaal of categorie III 'gebondenheid' |

| Beschrijving | Onderdak woning |

Maatregelen nemen

- Zorg voor een veilig beheer. Vermijd het beschadigen van het asbestmateriaal. Controleer de toestand jaarlijks op wijzigingen.
- Verwijder deze toepassing wanneer het bij werken eenvoudig bereikbaar wordt zoals bij het vernieuwen van het dak.
- Voer bijkomende staalname(s) uit.

- Eenvoudige handelingen: mag via doe-het-zelf of door werknemer(s) met opleidingsattest eenvoudige handelingen  
Opgeleid personeel (dak werker met 8u basisopleiding asbest).

Verwijder de dakpannen. Fixeer het plaatmateriaal, de asbesthoudende platen voor en in hun geheel verwijderen. Niet gooien, niet breken. Verwijder onder verneveling of tussentijds voldoende bevochtigen tijdens de volledige duur van de werken. Reinig nadien de draagstructuur met vochtige doeken (+stofzuiger met absoluut filter kan niet gehoord worden dus voor een particulier niet mogelijk.) Alle werknemer(s) moeten wel beschikken over een opleidingsattest eenvoudige handelingen 8u.

Een vastgesteld asbesthoudend onderdak mag niet definitief ingesloten worden, dit dient verplicht verwijderd te worden als het bij werken bereikbaar wordt. (vb bij vernieuwen van de dakbedekking onderdak mee verwijderen)

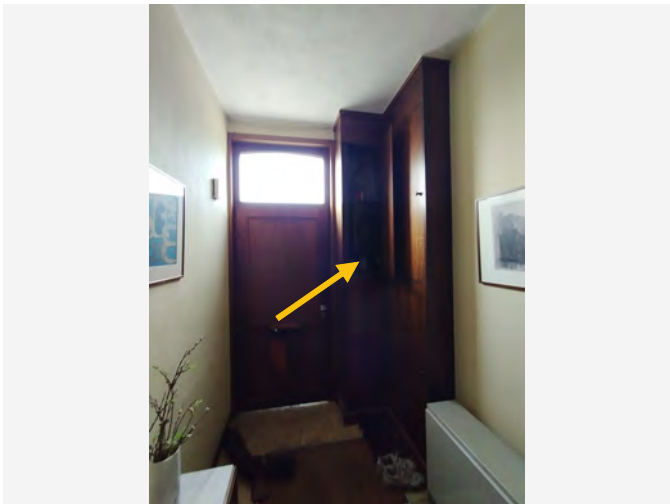
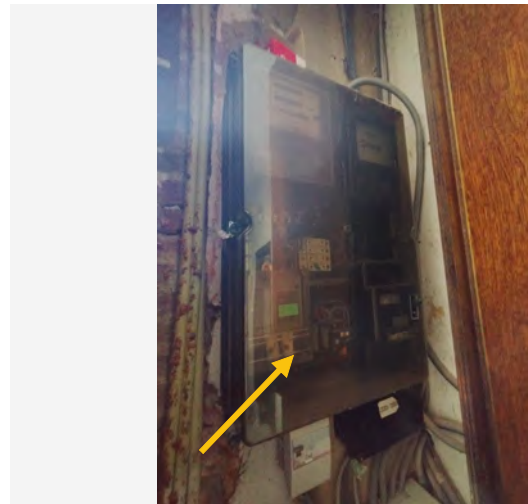
| Opmerking | <p>De doorgegeven aantallen zijn een schatting, het is mogelijk dat er meerdere bakeliet toepassingen aanwezig zijn.</p> <p>Het is moeilijk te bepalen of de bakeliettoepassingen in de woning ook effectief asbesthoudend zijn (het kan ook gaan om de asbestvrije variant).</p> <p>-Er werd geen monster genomen omw beschadiging aan een elektrisch gerelateerde toepassing, extra controle bij verwijdering van het verdacht materiaal. Vermoedelijk zullen de toepassingen verwijderd worden bij aanpassing van het elektriciteitsnetwerk.</p> <p>Let op! Deze toepassing is mogelijks eigendom van Fluvius.</p> |

Zorgvuldig beheren
