# Asbestinventarisatattest

Eduard Dompasstraat 44, 3570 Alken

Attestnummer : 20250701-000481.000

**Niet-asbestveilig**

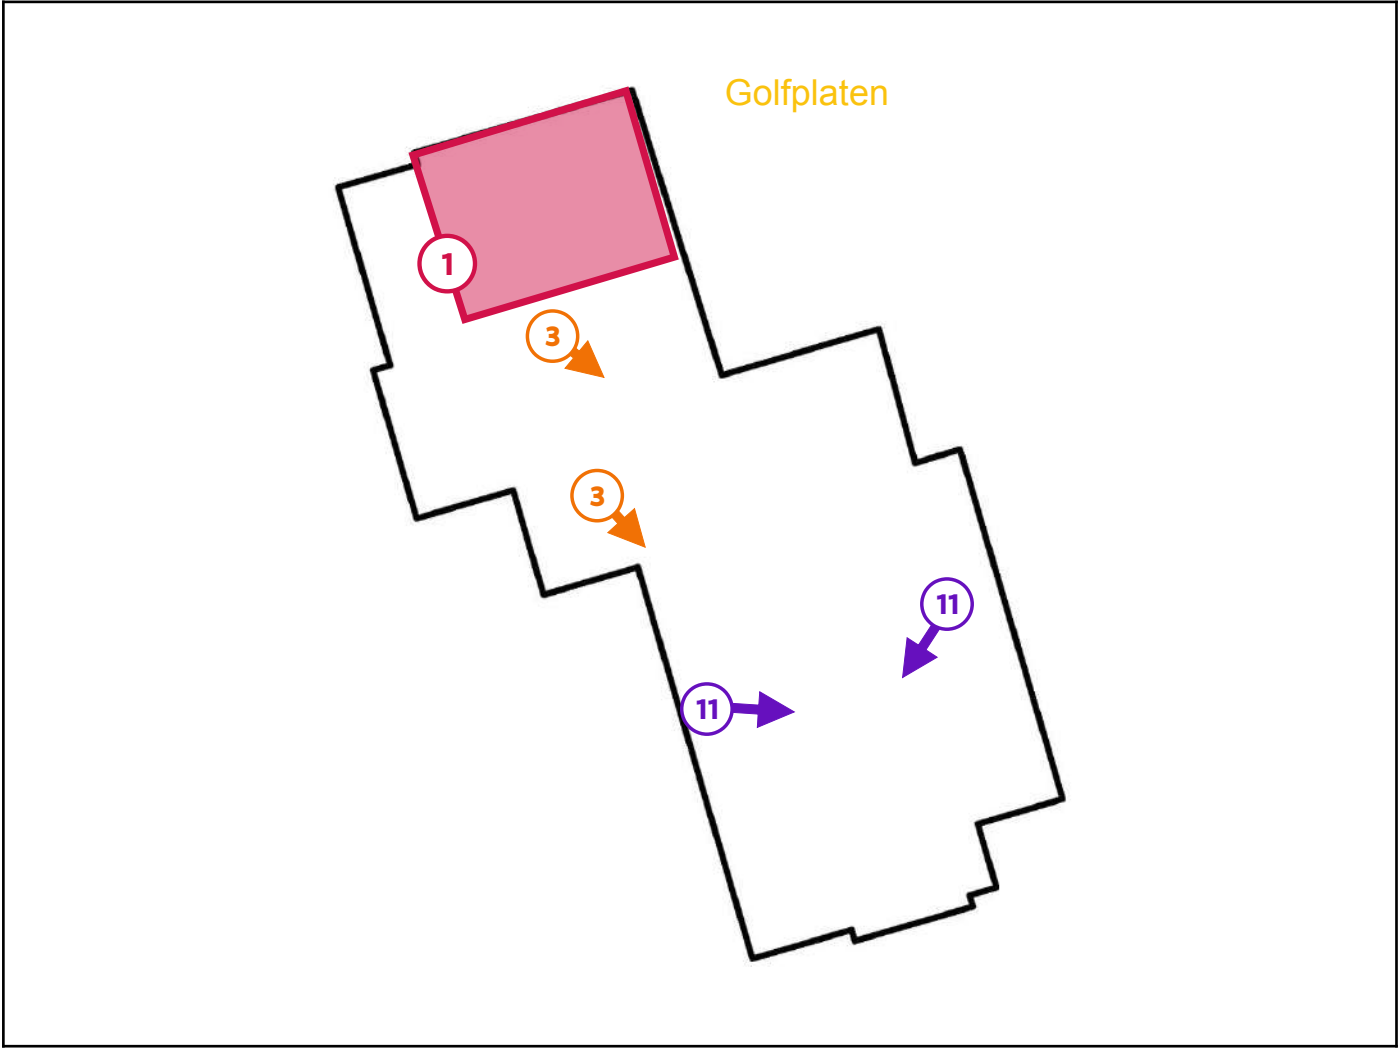
# Plan 1.12: Dakplan

| Beschrijving | Type | Actie |
|---|---|---|
| 1. Golfplaten | Asbestmateriaal | Dringend verwijderen |
| 3. Rookgaskanalen | Asbestmateriaal | Verwijderen |
| 11. Schoorstenen | Beperking | - |

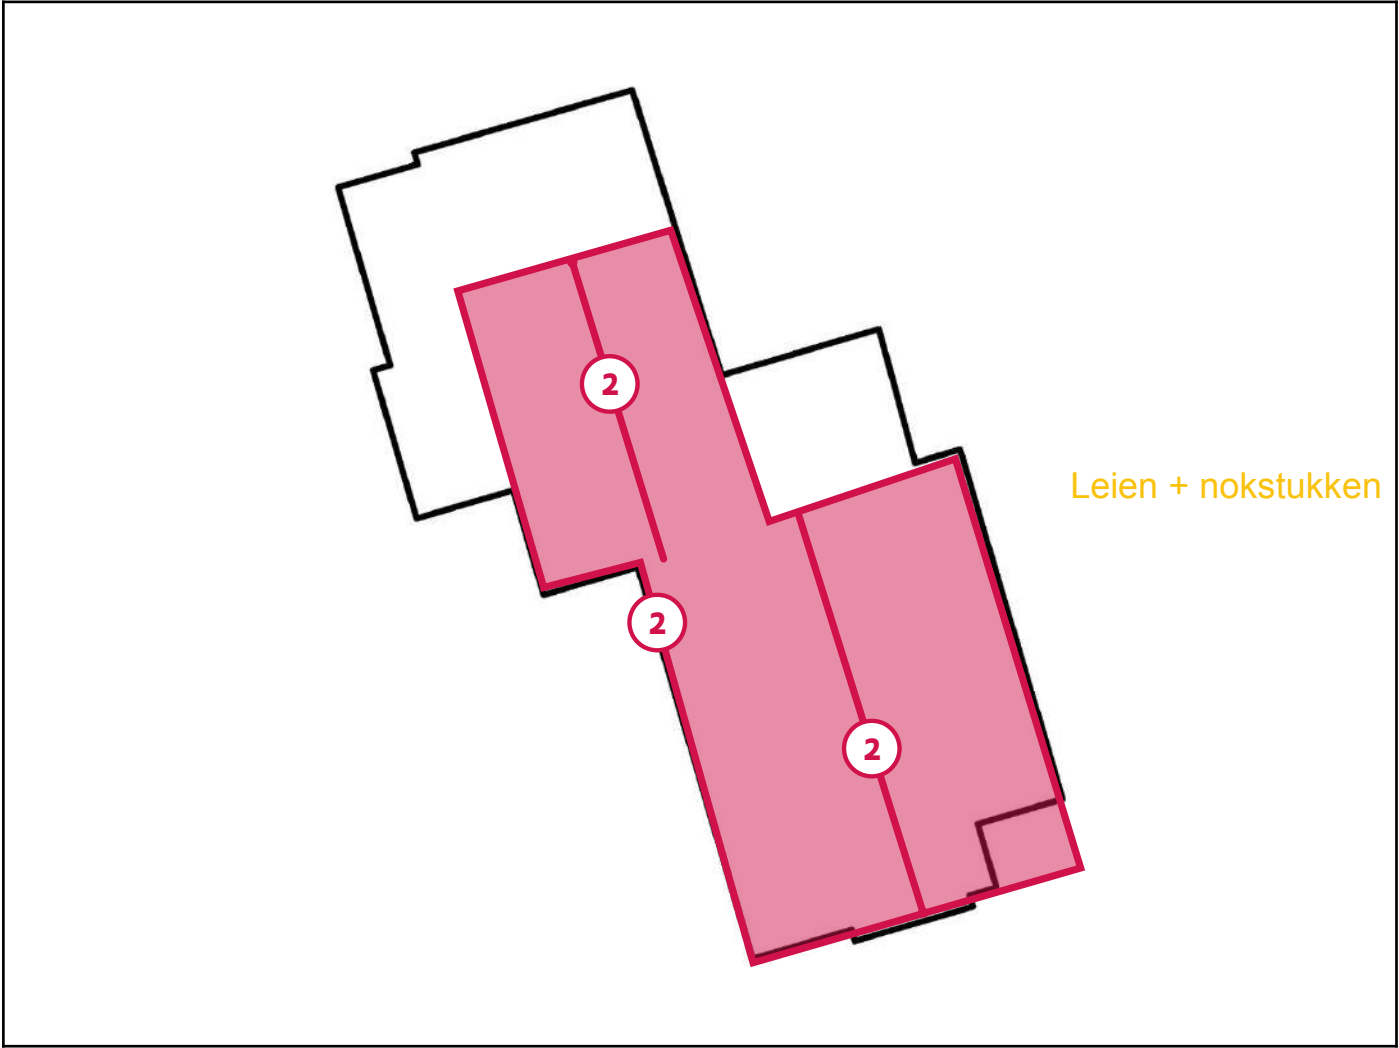
# Plan 1.14: Dakplan

| Beschrijving | Type | Actie |
|---|---|---|
| 2. Leien + nokstukken | Asbestmateriaal | Dringend verwijderen |

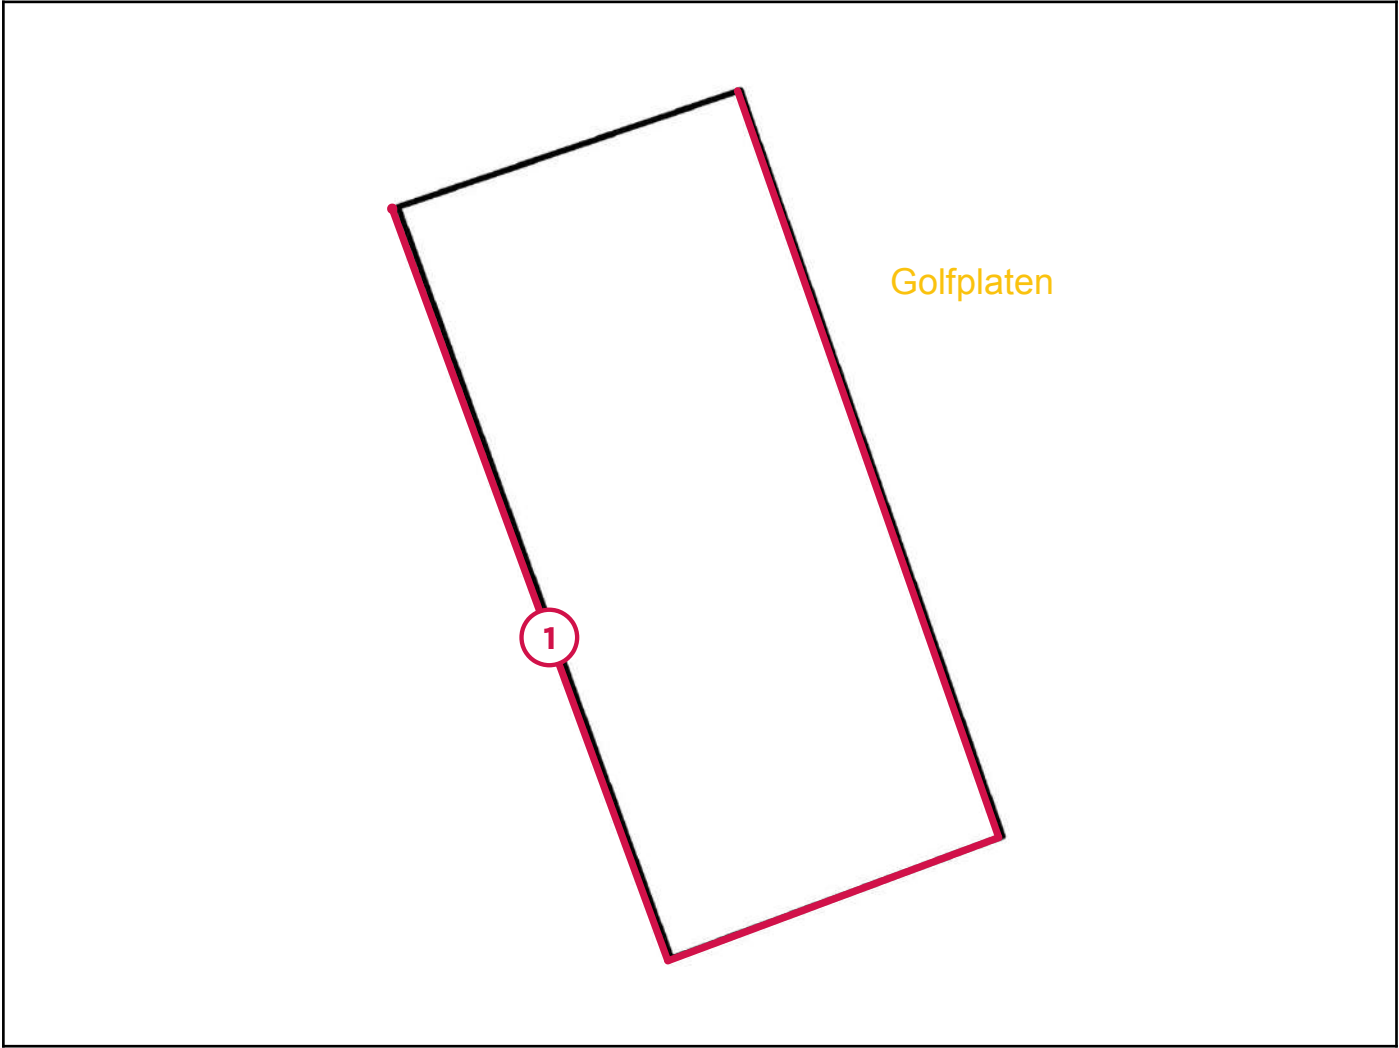
# Plan 3.1: Opslag

| Beschrijving | Type | Actie |
|---|---|---|
| 1. Golfplaten | Asbestmateriaal | Dringend verwijderen |

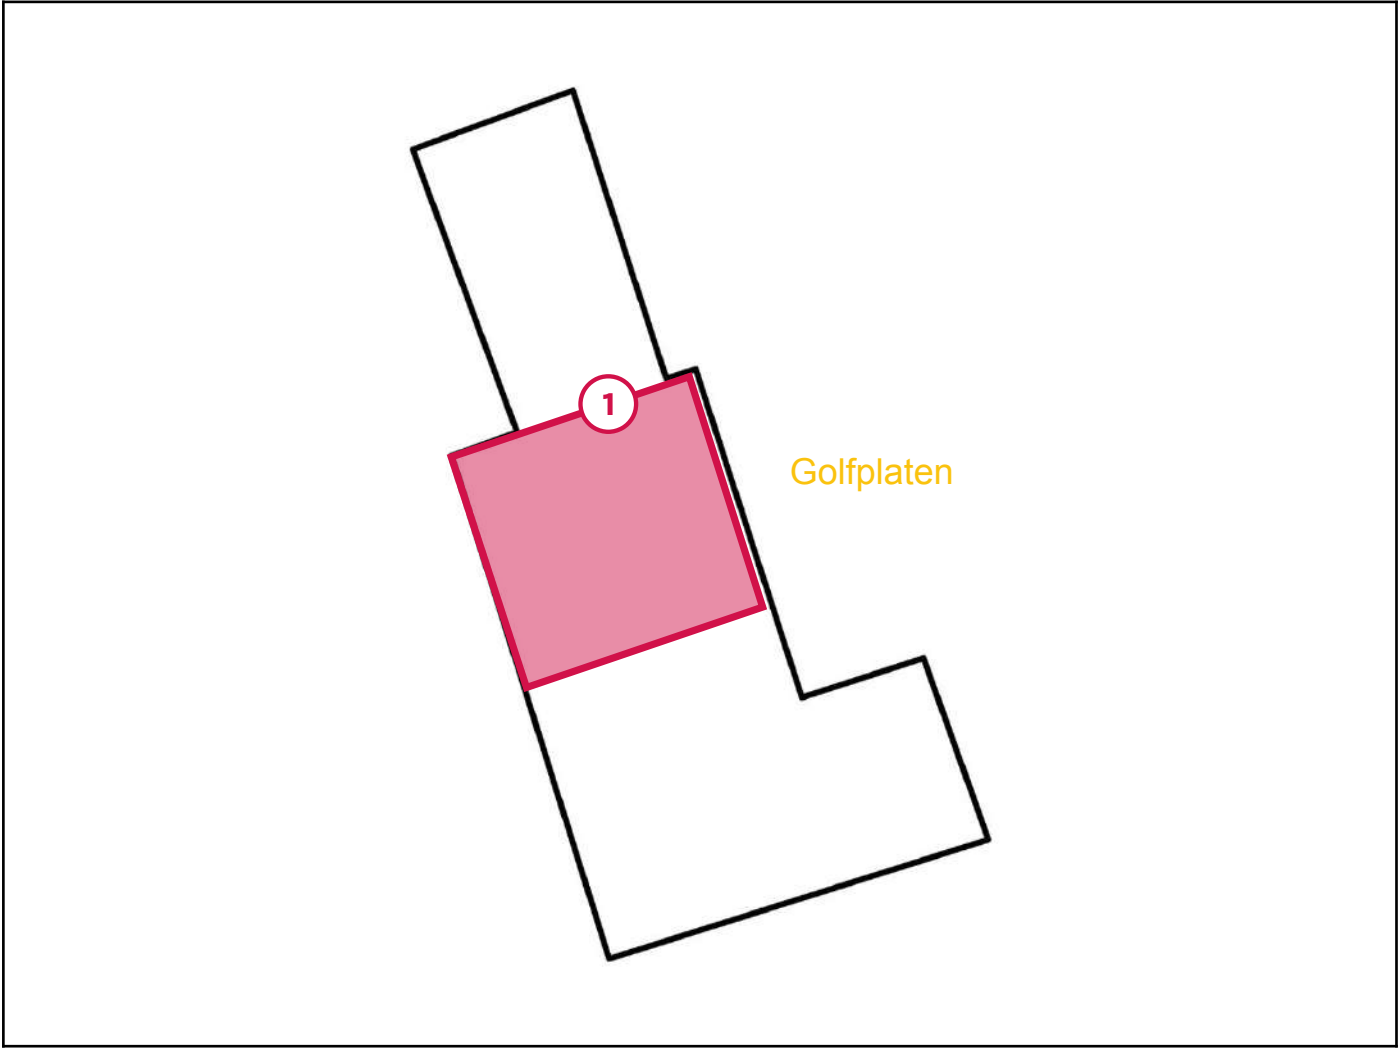
## Plan 4.2: dakplan

| Beschrijving | Type | Actie |
|---|---|---|
| 1. Golfplaten | Asbestmateriaal | Dringend verwijderen |

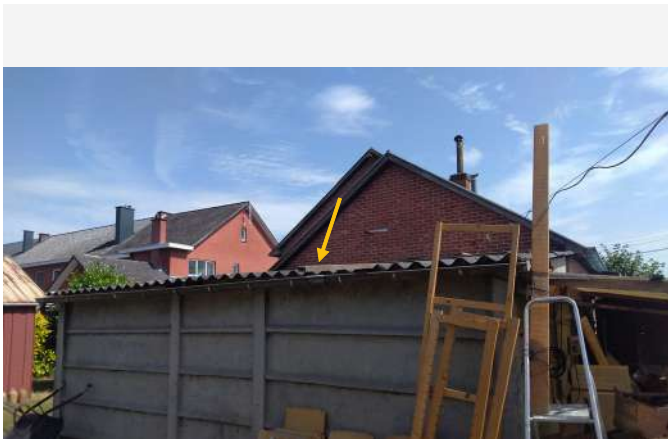
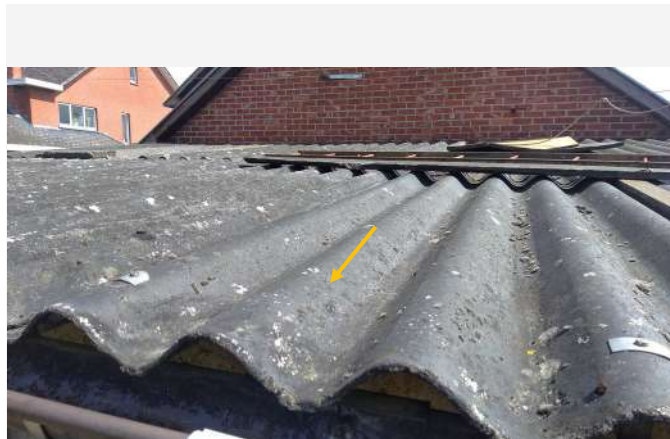
Het asbestmateriaal valt onder de mijlpaal van 2034.

**Dringend verwijderen**

| Eindbeoordeling materiaalrisico | Hoog materiaalrisico en/of hoge kans op vezelvrijgave |

| Gebondenheid | Categorie 1: hechtgebonden in oorsprong |
| Asbestsoort (vezeltype) | Crocidoliet aanwezig |
| Toestand van het materiaal | Matig beschadigd, matig verweerd |

| Beschrijving | Golfplaten |

- Verwijder dit asbestmateriaal zo snel mogelijk. Volg de toestand goed op.
- Hemelwater dat afspoelt van asbestcement daken of gevels kan asbestdeeltjes bevatten. Gebruik het enkel voor gesloten circuits (bv. spoelen toiletten). Reinig na het vervangen van het dak of de gevel de dakgoten en regenwaterput of -ton om asbesthoudend sediment of slib te verwijderen
- Voer bijkomende staalname(s) uit.

- Eenvoudige handelingen: mag via doe-het-zelf of door werknemer(s) met opleidingsattest eenvoudige handelingen  
In één geheel verwijderen, dubbel verpakken en afvoeren naar het containerpark. Fixeer of bevochtig de toepassing steeds vóór en tijdens de verwijdering. De toepassing mag niet breken en stofvorming moet vermeden worden.

Draag persoonlijke beschermingsmiddelen: FFP3 masker en wegwerpoverall categorie 3, type 5.6. Wegwerphandschoenen en afspoelbaar schoeisel.

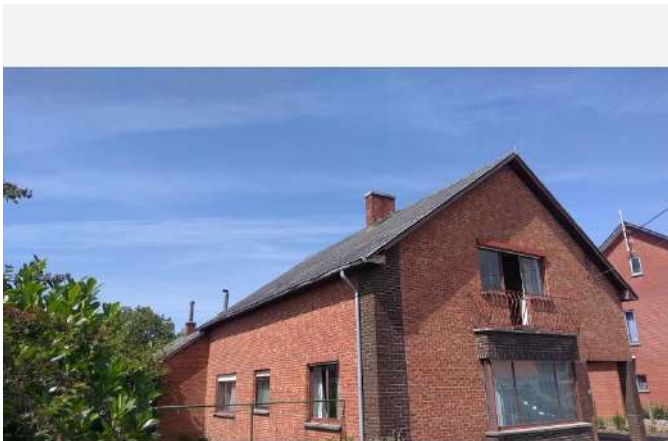
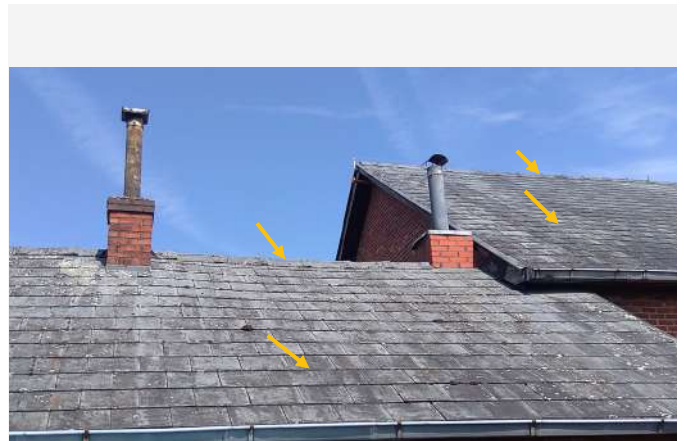
Het asbestmateriaal valt onder de mijlpaal van 2034.

**Dringend verwijderen**

| Eindbeoordeling materiaalrisico | Hoog materiaalrisico en/of hoge kans op vezelvrijgave |

| Gebondenheid | Categorie 1: hechtgebonden in oorsprong |
| Asbestsoort (vezeltype) | Crocidoliet aanwezig |

- Verwijder dit asbestmateriaal zo snel mogelijk. Volg de toestand goed op.
- Hemelwater dat afspoelt van asbestcement daken of gevels kan asbestdeeltjes bevatten. Gebruik het enkel voor gesloten circuits (bv. spoelen toiletten). Reinig na het vervangen van het dak of de gevel de dakgoten en regenwaterput of -ton om asbesthoudend sediment of slib te verwijderen
- Voer bijkomende staalname(s) uit.

- Eenvoudige handelingen: mag via doe-het-zelf of door werknemer(s) met opleidingsattest eenvoudige handelingen  
In één geheel verwijderen, dubbel verpakken en afvoeren naar het containerpark. Fixeer of bevochtig de toepassing steeds vóór en tijdens de verwijdering. De toepassing mag niet breken en stofvorming moet vermeden worden.

Draag persoonlijke beschermingsmiddelen: FFP3 masker en wegwerpoverall categorie 3, type 5.6.  
Wegwerphandschoenen en afspoelbaar schoeisel.

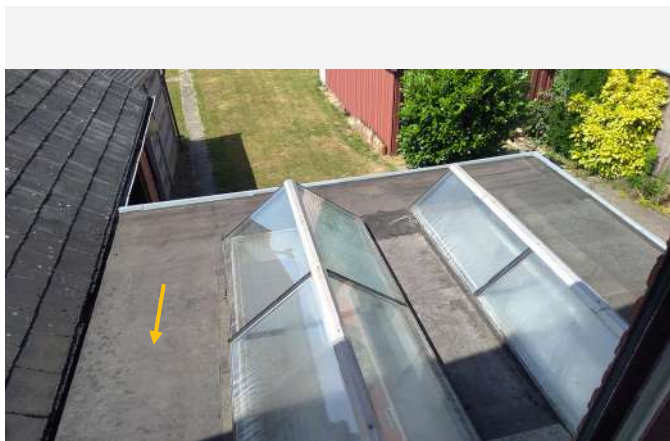
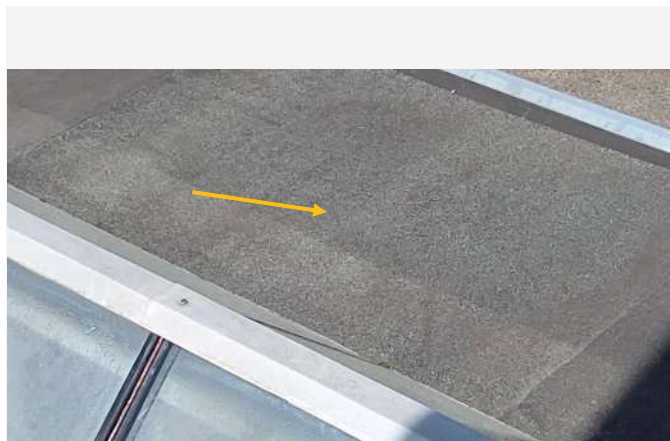
| Identificatiemethode | Vaststelling zonder monstername<br><br>Motivatie: Groot risico op structurele gevolgschade (lekschade, werking installatie,...) |

- Eenvoudige handelingen: mag via doe-het-zelf of door werknemer(s) met opleidingsattest eenvoudige handelingen  
In één geheel verwijderen, dubbel verpakken en afvoeren naar het containerpark. Fixeer of bevochtig de toepassing steeds vóór en tijdens de verwijdering. De toepassing mag niet breken en stofvorming moet vermeden worden.

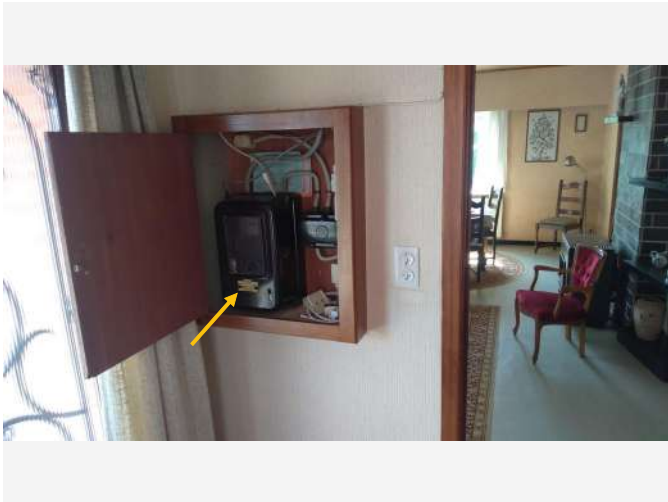
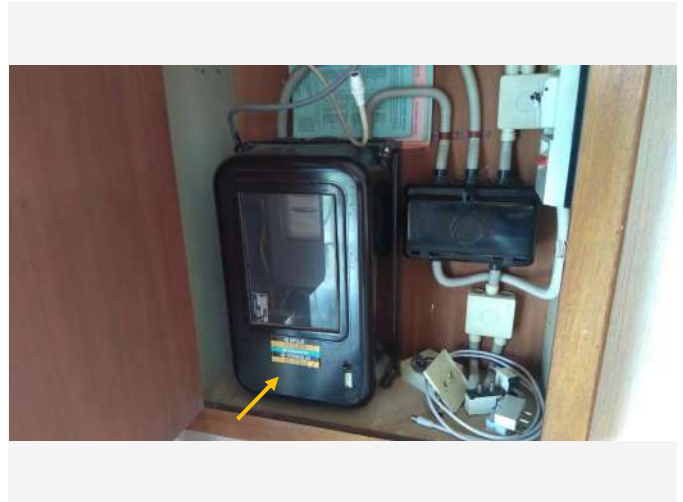
| Opmerking | <p>Deze oppervlakte werd niet gemeten, maar geschat op basis van een benadering van de aanwezige tellerkast. Deze schatting mag niet worden gebruikt als maatstaf voor heffingen. Als deskundigen hebben wij vastgesteld dat het materiaal daadwerkelijk bakeliet betreft en geen harde pvc. Bakeliet wordt door ons beschouwd als een asbestverdachte toepassing, aangezien het in veel gevallen asbesthoudend is. We hebben geen staalname uitgevoerd om de functionaliteit van de tellerkast niet in gevaar te brengen. Daarnaast is staalname verboden, aangezien de tellerkast eigendom is van de nutsvoorzieningsmaatschappij.</p> |
