# Asbestinventarisatetest

Arisdonk 79, 9950 Lievegem

Attestnummer : 20250422-000456.000

Uitgegeven op : 22.04.2025

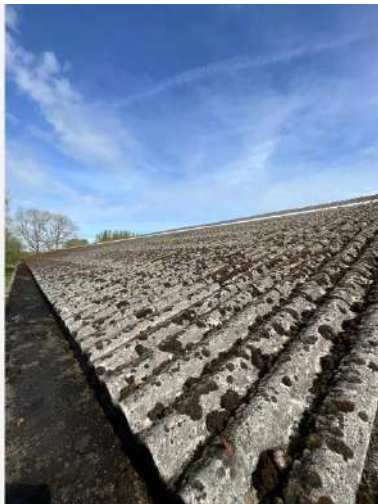
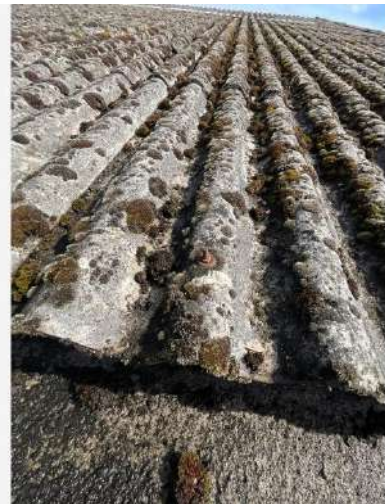
| Eindbeoordeling materiaalrisico | Verhoogd materiaalrisico en/of verhoogde kans op vezelvrijgave |

| Asbestsoort (vezeltype) | Alleen chrysotiel |
| Toestand van het materiaal | Matig beschadigd, matig verweerd |

| # | Type | Referentie | Resultaat |
|---|---|---|---|
| 1.1 | Puntmonster | 05 | Chrysotiel |

| Beschrijving | Golfplaten (met staalname). |
| Hoeveelheid (oppervlakte - aantal) | • 1.525,00 m <sup>2</sup> - 1 stuk |

Verwijderen

- Verwijder dit asbestmateriaal zo snel mogelijk. Volg de toestand goed op.
- Hemelwater dat afspoelt van asbestcement daken of gevels kan asbestdeeltjes bevatten. Gebruik het enkel voor gesloten circuits (bv. spoelen toiletten). Reinig na het vervangen van het dak of de gevel de dakgoten en regenwaterput of -ton om asbesthoudend sediment of slib te verwijderen

- Eenvoudige handelingen: mag via doe-het-zelf of door werknemer(s) met opleidingsattest eenvoudige handelingen  
EH via doe-het zelf

Indien mogelijk de ondervloer afdekken , golfplaten voorzichtig verwijderen, extra fixeren, niet breken , niet gooien, onmiddellijk verpakken of voorzichtig in container met asbest bag plaatsen. Voldoende benevelen/bevochtigen tijdens de duur van de werken. Indien golfplaten in slechte staat zijn en kans bestaat op breken : Eenvoudige handeling opgeleid personeel , alle werknemer(s) moeten wel beschikken over een opleidingsattest eenvoudige handelingen 8u

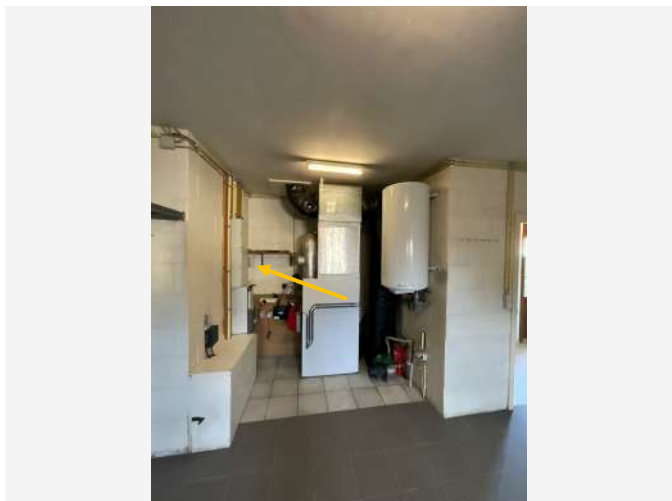
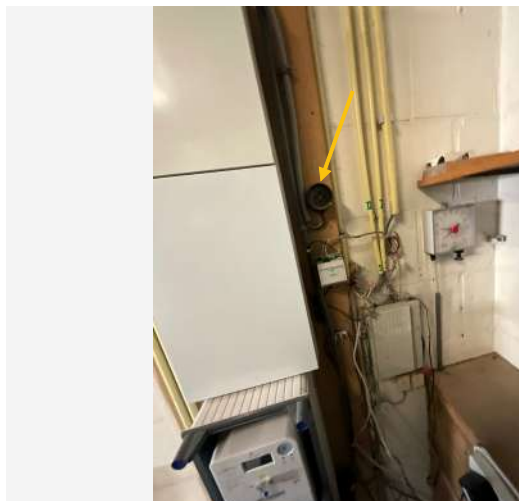
## Fiche 2: Bakeliet toep.(schakelaars-stopcontact.-verdeel dozen-radiator knoppen.

| Eindbeoordeling materiaalrisico | Laag materiaalrisico en/of verlaagde kans op vezelvrijgave |

| Asbestsoort (vezeltype) | Crocidoliet aanwezig |
| Toestand van het materiaal | Onbeschadigd, niet verweerd |

| Opmerking | <p>aantal stuks 1 , de toepassingen zijn aanwezig op verschillende plaatsen in de woning</p> <p>Het is moeilijk te bepalen of de bakeliettoepassingen in de woning ook effectief asbesthoudend zijn (het kan ook gaan om de asbestvrije variant).</p> <p>Er werd geen monster genomen o.w.v. beschadiging aan een elektrisch gerelateerde toepassing, extra controle bij verwijdering van het verdacht materiaal.</p> |

Zorgvuldig beheren

- Zorg voor een veilig beheer. Vermijd het beschadigen van het asbestmateriaal. Controleer de toestand jaarlijks op wijzigingen.
- Voer bijkomende staalname(s) uit.

- Eenvoudige handelingen: mag via doe-het-zelf of door werknemer(s) met opleidingsattest eenvoudige handelingen  
Schakelaars, stopcontacten en andere gelijkaardige toepassingen kunnen eenvoudig losgeschroefd worden --> EH doe-het-zelf. Afgesloten of verzegelde kast --> EH opgeleid techniek personeel 8u basisopleiding asbest.

Tellerkast : De toepassing dient verwijderd te worden door de netbeheerder, vermoedelijk word dit uitgevoerd wanneer de oude meterkast vervangen word door een digitale meter.

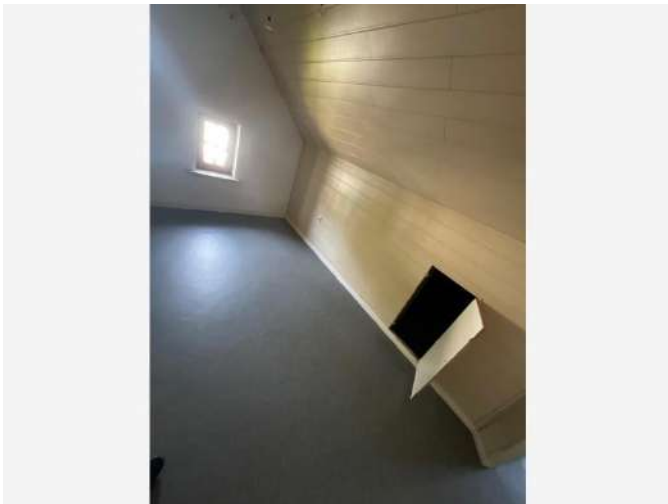
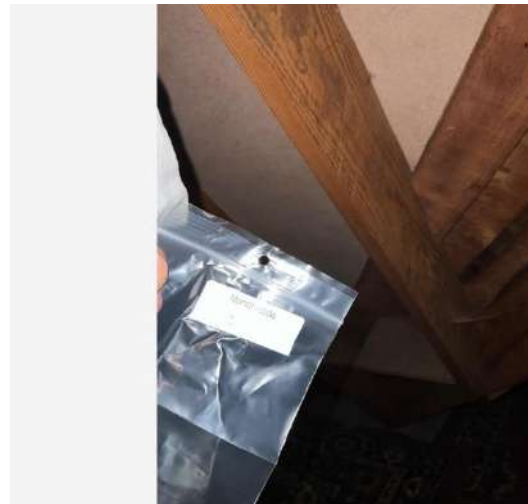
| Eindbeoordeling materiaalrisico | Zeer laag materiaalrisico en/of zeer lage kans op vezelvrijgave |
| Opmerking | onderdakplaten zitten tussen de dakbedekking en constructiebalken |

| Asbestsoort (vezeltype) | Alleen chrysotiel |
| Toestand van het materiaal | Licht beschadigd, licht verweerd. Intact calciumsilicaatmateriaal of categorie III 'gebondenheid' |

| Beschrijving | Onderdak (staalname). |

Zorgvuldig beheren

- Zorg voor een veilig beheer en verwijder dit asbestmateriaal wanneer het bij werken eenvoudig bereikbaar wordt. Controleer de toestand jaarlijks op wijzigingen.

indien de platen eenvoudig te verwijderen zijn zonder kans op breken kan dit via doe-het-zelf of door werknemer(s) met opleidingsattest eenvoudige handelingen; Dek de zoldervloer af met plastic folie .

Verwijder de dakpannen. Fixeer het plaatmateriaal , de asbesthoudende platen één voor één en in hun geheel verwijderen. Niet gooien, niet breken. Verwijder onder verneveling of tussentijds voldoende bevochtigen tijdens de volledige duur van de werken. Reinig nadien de draagstructuur met vochtige doeken (+stofzuiger met absoluut filter kan niet gehuurd worden dus voor een particulier niet mogelijk .) Alle werknemer(s) moeten wel beschikken over een opleidingsattest eenvoudige

Een vastgesteld asbesthoudend onderdak mag niet definitief ingesloten worden , dit dient verplicht verwijderd te worden als het bij werken bereikbaar wordt. (vb bij vernieuwen van de dakbedekking onderdak mee verwijderen )

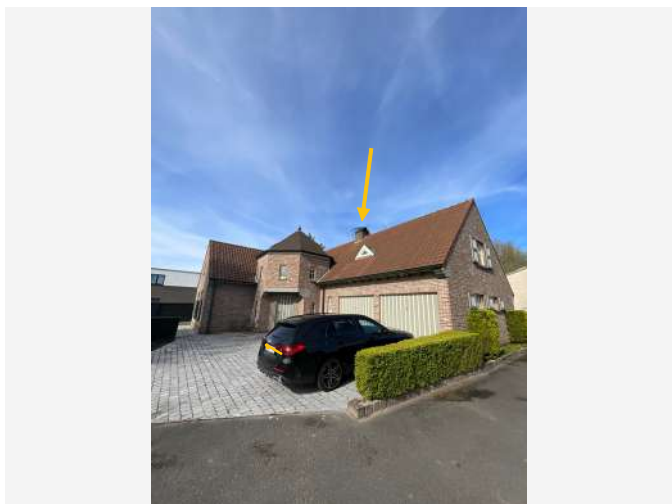
**Reden:** Het te onderzoeken materiaal situeert zich hoger dan 3,50 m te rekenen vanaf een veilige ondergrond

**Uitleg van de asbestdeskundige:** Bij werken (dak of reiniging schouw) kan een stelling geplaatst worden, het is niet duidelijk of er asbestverdachte materialen aanwezig zijn in de schouw.

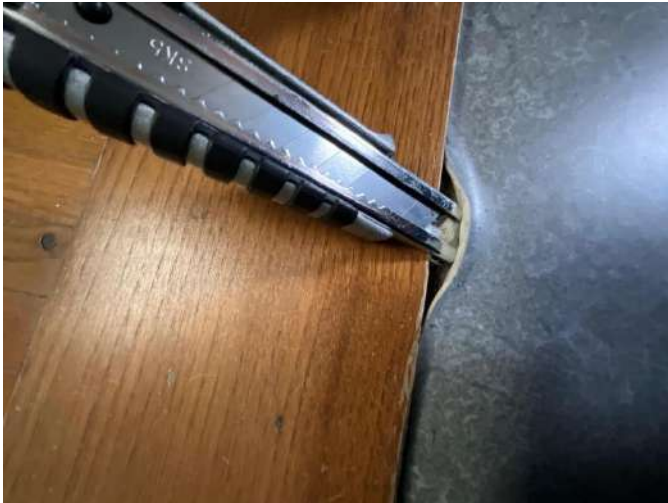
Volgens expertise kunnen we deze vinyl als niet asbest verdacht beschouwen (soepel en flexibel van structuur.)  
(onderkant met jute/koord)

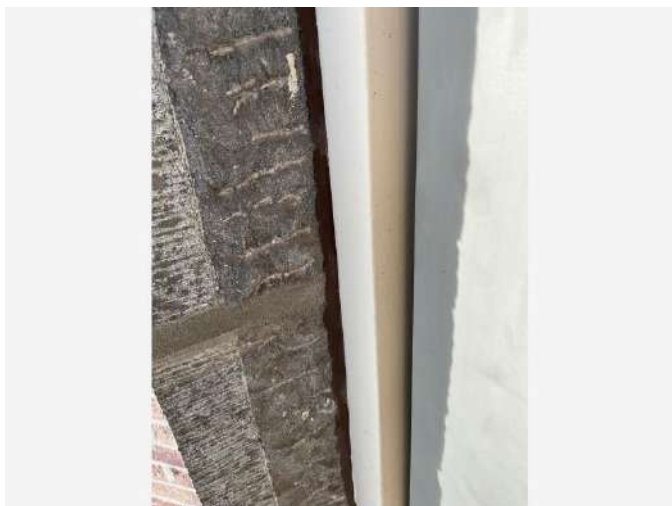
De mastiek werd gecontroleerd en als niet-asbesthoudend beschouwd. (zacht en elastisch)
