# Asbestinventarisat attest

Grote Molenstraat 21, 8930 Menen

Attestnummer : 20250714-000198.000

**Niet-asbestveilig**

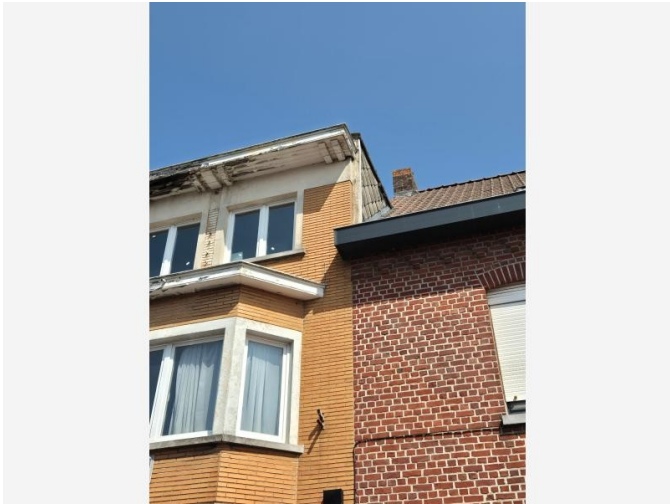
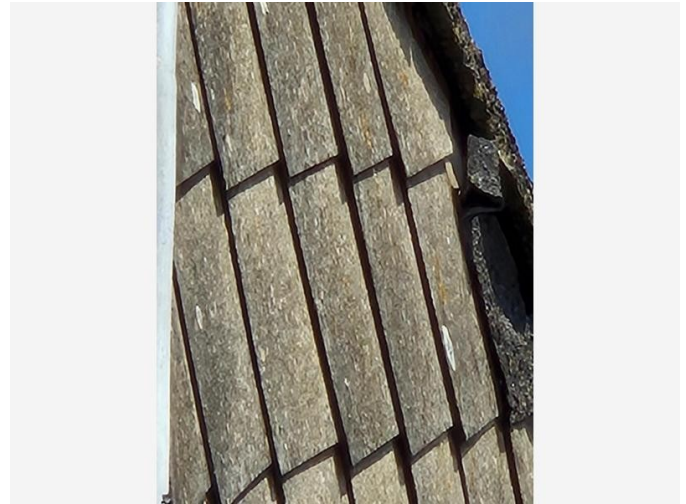
| Fiche 1: Leien muren zijgevel..... | 15 |

Het asbestmateriaal valt onder de mijlpaal van 2034.

| Eindbeoordeling materiaalrisico | Verhoogd materiaalrisico en/of verhoogde kans op vezelvrijgave |

| Asbestsoort (vezeltype) | Crocidoliet aanwezig |
| Toestand van het materiaal | Matig beschadigd, matig verweerd |

| Beschrijving | Leien muren zijgevel |
| Hoeveelheid (oppervlakte - aantal) | • 6,00 m <sup>2</sup> - 1 stuk |

- Verwijder dit asbestmateriaal zo snel mogelijk. Volg de toestand goed op.
- Voer bijkomende staalname(s) uit.

- Eenvoudige handelingen: enkel door erkend asbestverwijderaar  
Verweerde en genagelde asbesttoepassingen kunnen bij verwijdering makkelijk verder breken of vergruizen. U mag enkel beschadigd of verweerd asbest verwijderen als deze niet verder beschadigd raakt of vergruist, geraakt deze toch verder beschadigd dient deze te verwijderd worden door een erkend asbestverwijderaar. Gezien staat en bevestigingsmethode van de leien adviseren we verwijdering door erkend asbestverwijderaar.

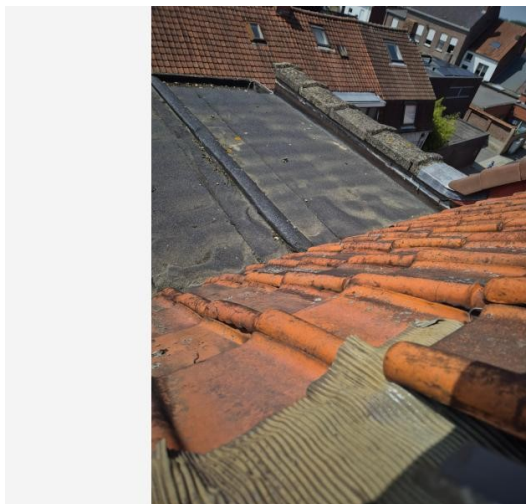
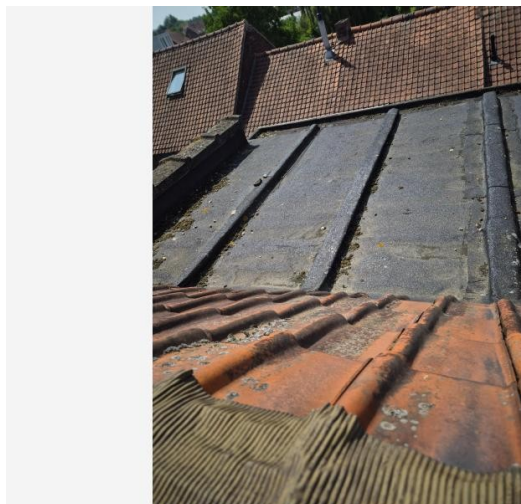
| Fiche 2: Roofing..... | 18 |

Het asbestmateriaal valt onder de mijlpaal van 2040.

Gezien de levensduur van roofing en de staat van de onderzochte roofing is de kans groot dat deze geen asbest bevat. Laat een staal nemen voor verwijdering.

| Eindbeoordeling materiaalsrisico | Laag materiaalsrisico en/of verlaagde kans op vezelvrijgave |

| Beschrijving | Roofing |
| Opmerking | Gezien de levensduur van roofing en de staat van de onderzochte roofing is de kans groot dat deze geen asbest bevat. Om lekkages te vermijden werd echter geen staal genomen. |

- Zorg voor een veilig beheer. Vermijd het beschadigen van het asbestmateriaal. Controleer de toestand jaarlijks op wijzigingen.
- Voer bijkomende staalname(s) uit.

- Eenvoudige handelingen: enkel door erkend asbestverwijderaar  
Gezien de bevestigingswijze (versmeerd) kan de toepassing niet onbeschadigd verwijderd worden. Hechtgebonden buitentoepassingen die niet zonder beschadiging kunnen verwijderd worden dienen door een erkend asbestverwijderaar verwijderd te worden.

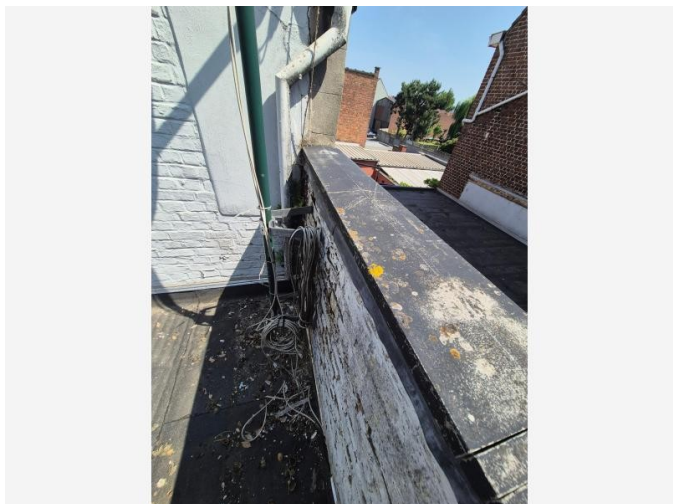
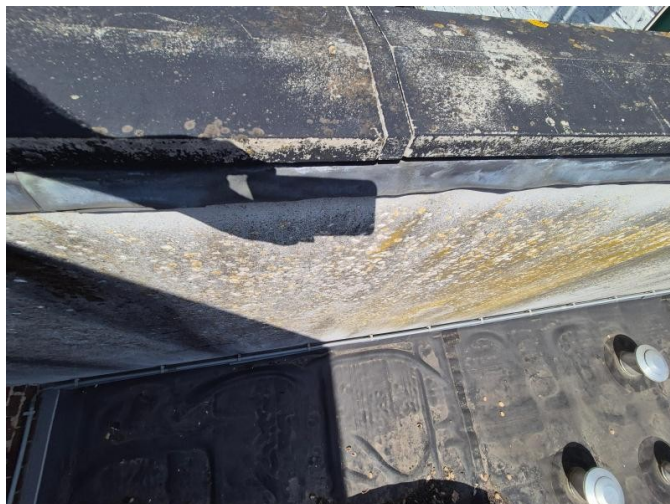
| Fiche 3: Deksteen..... | 21 |

Het asbestmateriaal valt onder de mijlpaal van 2040.

| Eindbeoordeling materiaalrisico | Laag materiaalrisico en/of verlaagde kans op vezelvrijgave |

| Asbestsoort (vezeltype) | Crocidoliet aanwezig |
| Toestand van het materiaal | Licht beschadigd, licht verweerd. Intact calciumsilicaatmateriaal of categorie III 'gebondenheid' |

| Beschrijving | Deksteen |

- Zorg voor een veilig beheer. Vermijd het beschadigen van het asbestmateriaal. Controleer de toestand jaarlijks op wijzigingen.
- Voer bijkomende staalname(s) uit.

- Eenvoudige handelingen: mag via doe-het-zelf of door werknemer(s) met opleidingsattest eenvoudige handelingen  
Een hechtgebonden asbesttoepassing (buiten) die al dan niet beschadigd is kan men zelf verwijderen (in daarvoor bedoelde asbestzakken). Opgepast, verweerde asbesttoepassingen of asbesttoepassingen in slechte staat kunnen makkelijk verder breken of vergruizen. U mag enkel beschadigd of verweerd asbest verwijderen als deze niet verder beschadigd raakt of vergruist, geraakt deze toch verder beschadigd dient deze te verwijderd worden door een erkend asbestverwijderaar. De verwijdering dient zorgvuldig te gebeuren: fixeren van de toepassing voor verwijdering, toepassing niet verder beschadigen of breken. Afval is te voorzien in de daarvoor bedoelde asbestzakken. Hechtgebonden toepassingen kunnen aangeleverd worden bij het recyclagepark.

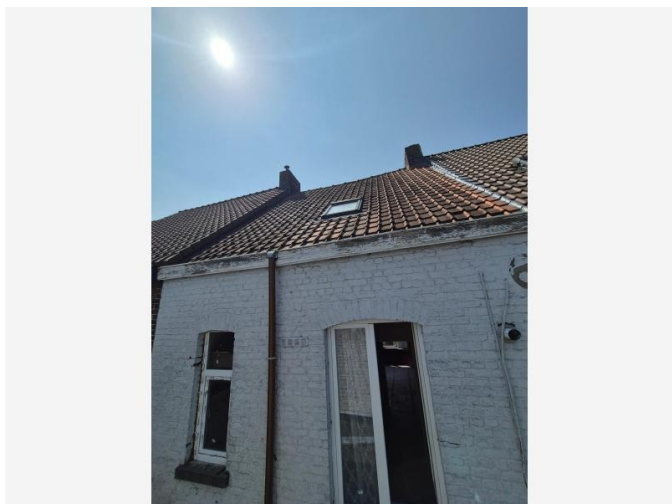
| Fiche 4: Schoorsteen..... | 25 |

**Reden:** Het te onderzoeken materiaal situeert zich hoger dan 3,50 m te rekenen vanaf een veilige ondergrond

**Uitleg van de asbestdeskundige:** Gezien hoogte konden de schoorstenen niet van langs de bovenzijde geïnspecteerd worden. De kans bestaat dat asbestcementen rookgasafvoeren werden voorzien. Aandacht bij eventuele ontmanteling van de schoorstenen.

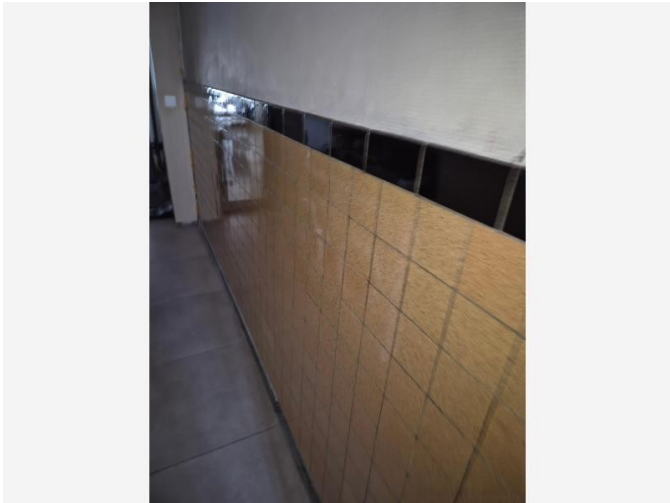
| Fiche 5: Wandtegels..... | 27 |

Er zijn verschillende wandtegels voorzien in het gebouw. De eventuele lijm achter de wandtegels was niet waar te nemen en kon niet bemonsterd worden. Bij verwijdering van de tegels dient de eventueel aanwezige tegellijm bemonsterd te worden zodat aanwezigheid van asbest al dan niet kan uitgesloten worden.

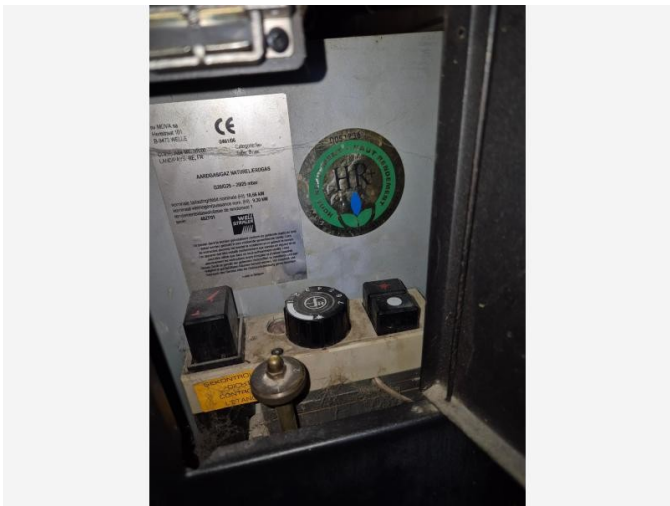
| Fiche 6: Verwarmingsinstallatie..... | 28 |

De verwarmingsinstallatie dateert van na 2001. Er werden geen asbesthoudende pakkingen of dichtingen waargenomen.

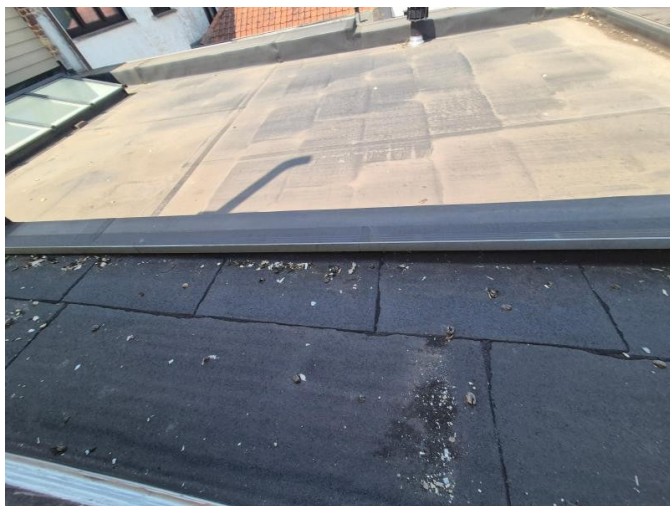
| Fiche 7: Roofing achterzijde..... | 29 |

Roofing achterzijde werd vernieuwd rond jaar 2020. Aandacht bij eventuele renovatie of sloop voor onderliggende lagen roofing.

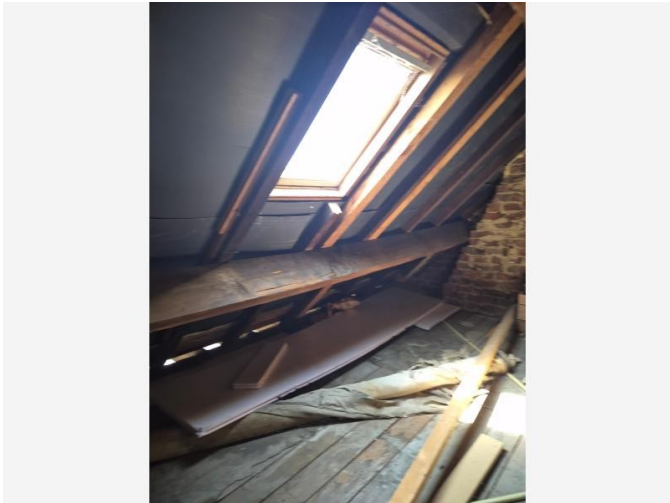
| Fiche 8: Onderdak..... | 30 |

Geen asbestverdacht onderdak waargenomen.

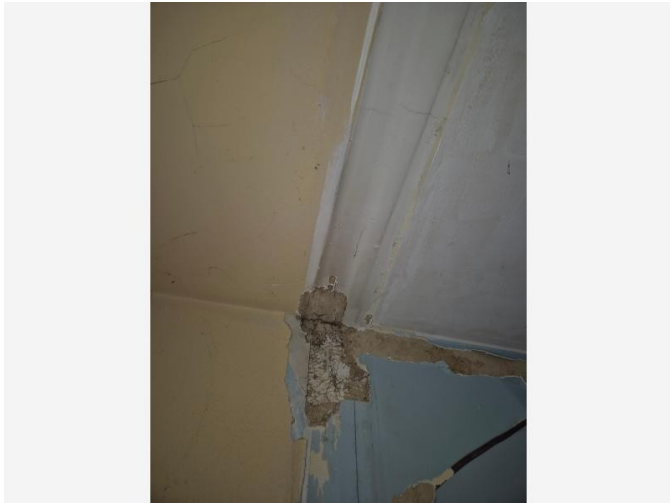
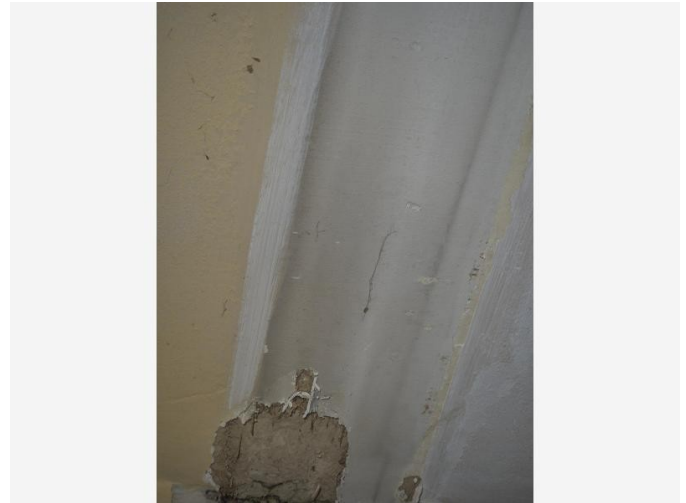
## Fiche 9: Pleisterwerk plafond

Geen asbest

| # | Type | Referentie | Resultaat |
|---|---|---|---|
| 9.1 | Mengmonster | 2538661-01 | Geen asbest |

| Opmerking | Overgrote deel van de plafonds zijn afgewerkt met een verlaagd plafond. |

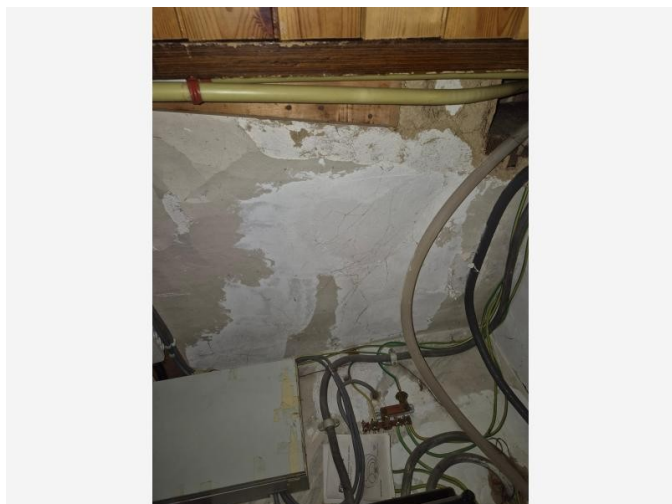
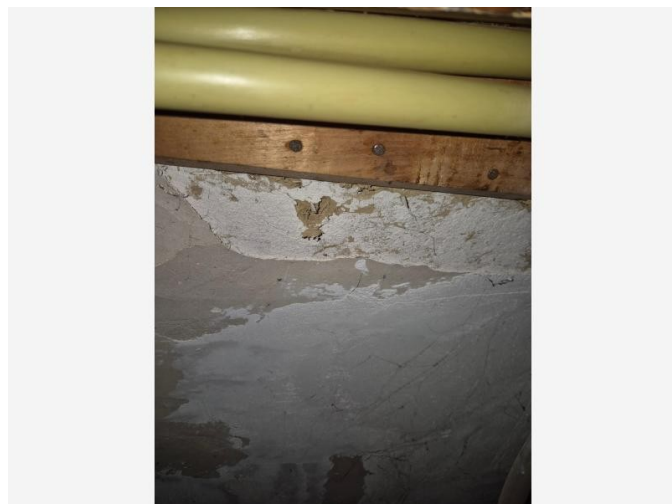
## Fiche 10: Pleisterwerk wanden

Geen asbest

| # | Type | Referentie | Resultaat |
|---|---|---|---|
| 10.1 | Mengmonster | 2538661-02 | Geen asbest |
