# Asbestinventarisatetest

Schoolstraat 43, 3540 Herk-de-Stad

Attestnummer : 20250627-000015.000

**Niet-asbestveilig**

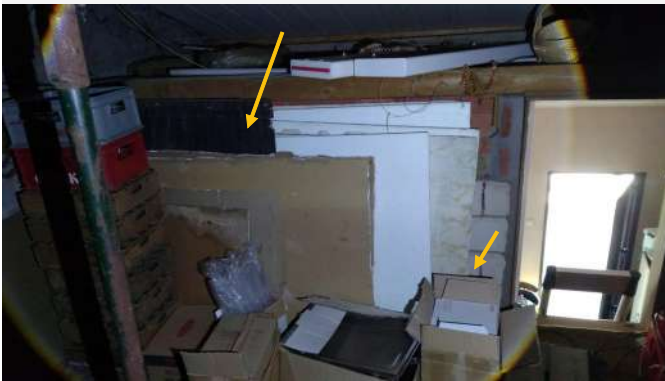
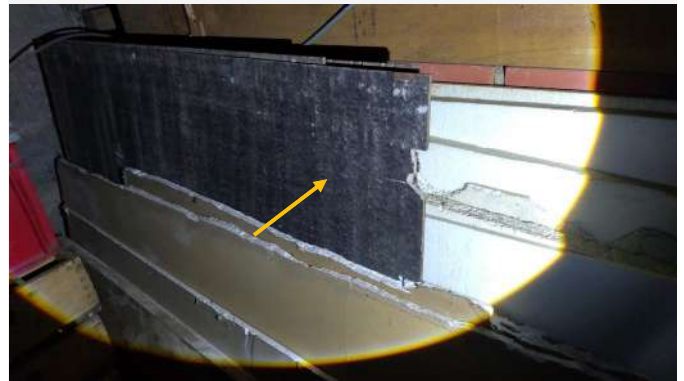
# Fiche 1: Losliggende lambriseringspanelen (zolder)

Asbestmateriaal - afvalstof

Het asbestmateriaal valt onder de mijlpaal van 2040.

**Dringend verwijderen**

- Verwijder het asbestafval.
- Voer bijkomende staalname(s) uit.

- Eenvoudige handelingen: mag via doe-het-zelf of door werknemer(s) met opleidingsattest eenvoudige handelingen  
In één geheel verwijderen, dubbel verpakken en afvoeren naar het containerpark. Fixeer of bevochtig de toepassing steeds vóór en tijdens de verwijdering. De toepassing mag niet breken en stofvorming moet vermeden worden.

Draag persoonlijke beschermingsmiddelen: FFP3 masker en wegwerpoverall categorie 3, type 5,6. Wegwerphandschoenen en afspoelbaar schoeisel.

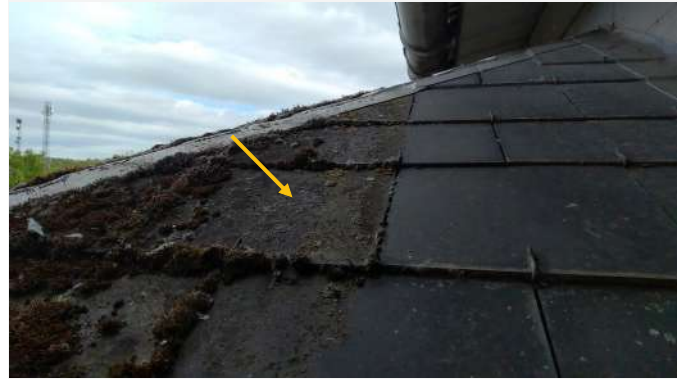
Het asbestmateriaal valt onder de mijlpaal van 2034.

- Eenvoudige handelingen: mag via doe-het-zelf of door werknemer(s) met opleidingsattest eenvoudige handelingen  
In één geheel verwijderen, dubbel verpakken en afvoeren naar het containerpark. Fixeer of bevochtig de toepassing steeds vóór en tijdens de verwijdering. De toepassing mag niet breken en stofvorming moet vermeden worden.

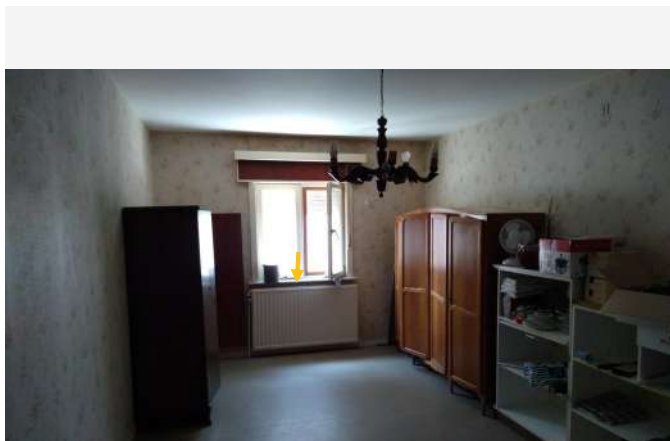
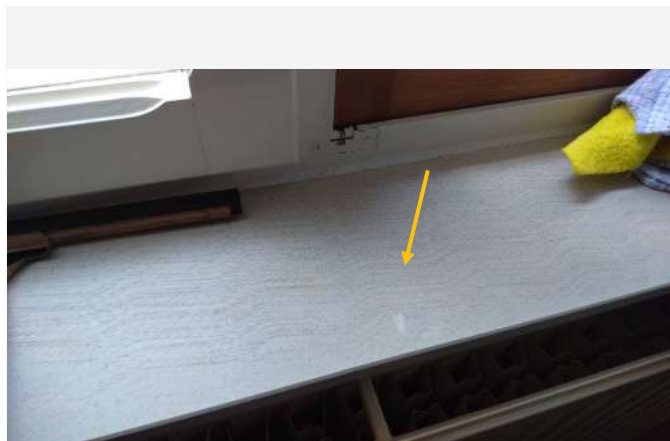
| Opmerking | Betreft de wit/grijze venstertabletten aan de binnenzijde van de woning, en 1 zwart tablet aan de cv-ruimte. |

- Eenvoudige handelingen: mag via doe-het-zelf of door werknemer(s) met opleidingsattest eenvoudige handelingen  
In één geheel verwijderen, dubbel verpakken en afvoeren naar het containerpark. Fixeer of bevochtig de toepassing steeds vóór en tijdens de verwijdering. De toepassing mag niet breken en stofvorming moet vermeden worden.

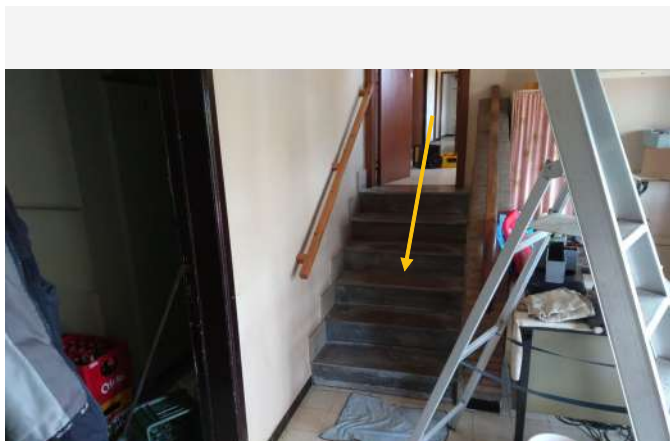
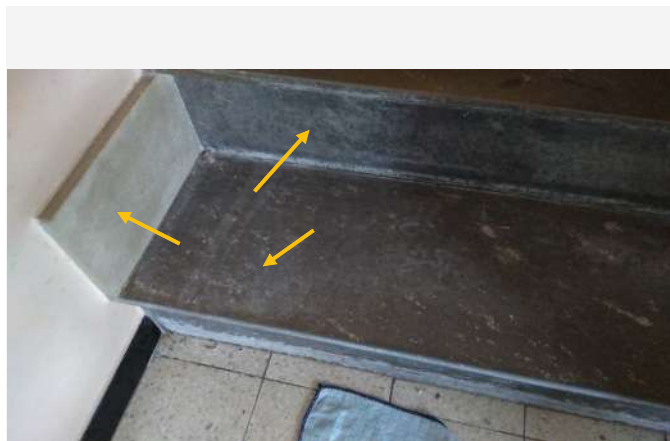
| Opmerking | Betreft zowel de traptredes + boorden |

- Eenvoudige handelingen: mag via doe-het-zelf of door werknemer(s) met opleidingsattest eenvoudige handelingen  
In één geheel verwijderen, dubbel verpakken en afvoeren naar het containerpark. Fixeer of bevochtig de toepassing steeds vóór en tijdens de verwijdering. De toepassing mag niet breken en stofvorming moet vermeden worden.
