# Asbestinventarisat attest

Emile Beauduinstraat 14, 3890 Gingelom

Attestnummer : 20250703-000233.000

**Niet-asbestveilig**

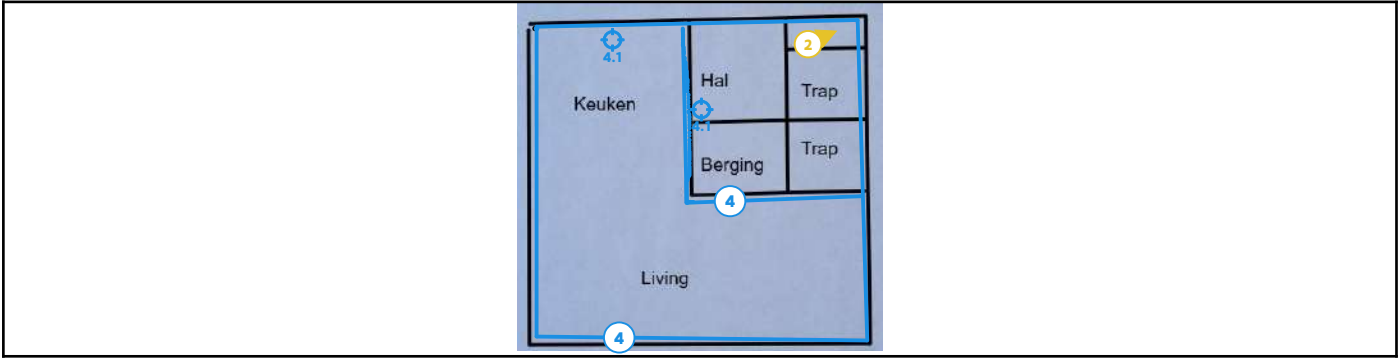
# Plan 1.1: Hoofdgebouw Gelijkvloers

| Beschrijving | Type | Actie |
|---|---|---|
| 2. Bakeliet schakelaars | Asbestmateriaal | Zorgvuldig beheren |

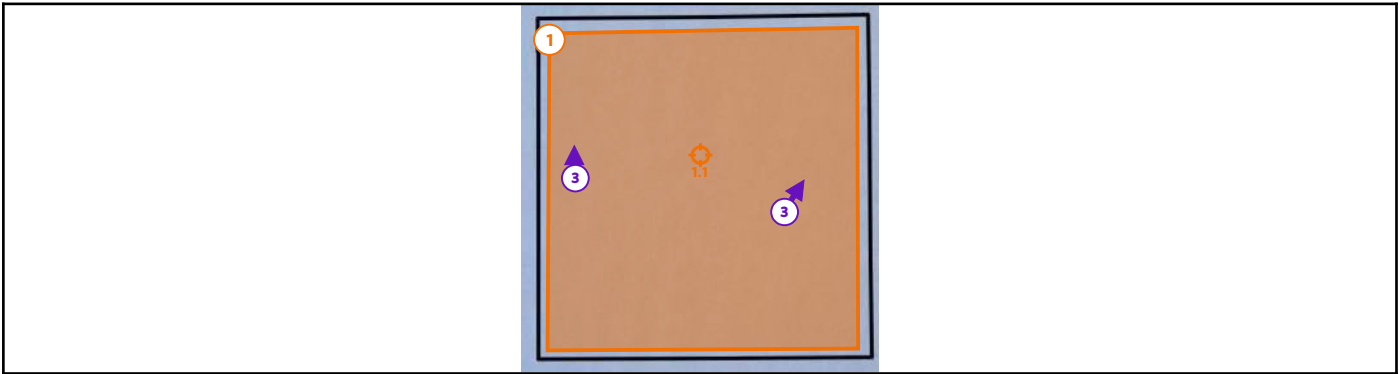
# Plan 1.4: Hoofdgebouw dak

| Beschrijving | Type | Actie |
|---|---|---|
| 1. Leien | Asbestmateriaal | <a href="#">Verwijderen</a> |
| 3. schouw | Beperking | - |

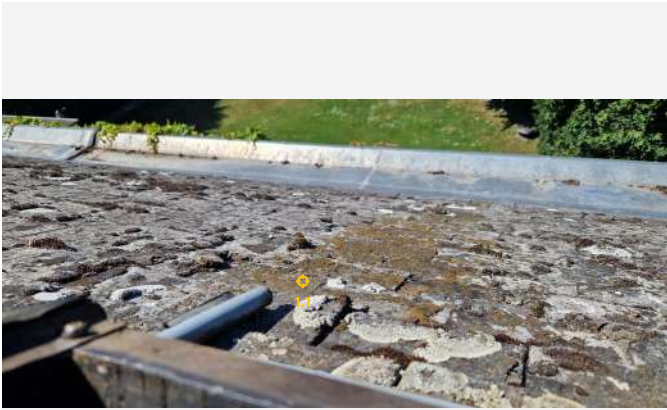
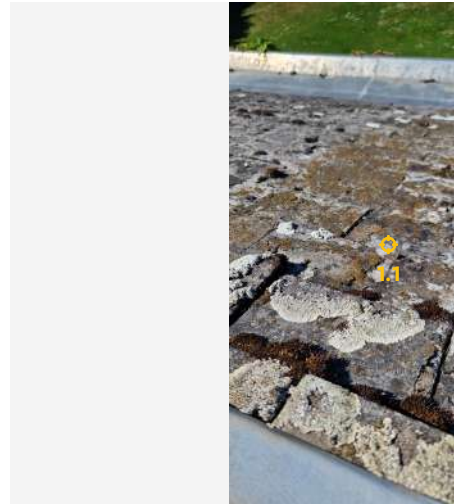
Het asbestmateriaal valt onder de mijlpaal van 2034.

| Eindbeoordeling materiaalrisico | Laag materiaalrisico en/of verlaagde kans op vezelvrijgave |

| Gebondenheid | Categorie 1: hechtgebonden in oorsprong |
| Asbestsoort (vezeltype) | Alleen chrysotiel |
| Asbestconcentratie | Laag (< 50%) |
| Afschermingsgraad van het gehele materiaal | Geheel of deels vrij aan de buitenlucht |
| Toestand van het materiaal | Licht beschadigd, licht verweerd. Intact calciumsilicaatmateriaal of categorie III 'gebondenheid' |

| # | Type | Referentie | Resultaat |
|---|---|---|---|
| 1.1 | Puntmonster | MM02 | Chrysotiel |

| Asbestmateriaal | Dak- en gevelbekleding - Lei, shingle |
| Hoeveelheid (oppervlakte - aantal) | • 190,00 m <sup>2</sup> - 1 stuk |

Verwijderen

- Zorg voor een veilig beheer. Vermijd het beschadigen van het asbestmateriaal. Controleer de toestand jaarlijks op wijzigingen.
- Verwijder dit asbestmateriaal zo snel mogelijk. Volg de toestand goed op.
- Hemelwater dat afspoelt van asbestcement daken of gevels kan asbestdeeltjes bevatten. Gebruik het enkel voor gesloten circuits (bv. spoelen toiletten). Reinig na het vervangen van het dak of de gevel de dakgoten en regenwaterput of -ton om asbesthoudend sediment of slib te verwijderen
- Voer bijkomende staalname(s) uit.

- Eenvoudige handelingen: mag via doe-het-zelf of door werknemer(s) met opleidingsattest eenvoudige handelingen  
In één geheel verwijderen, dubbel verpakken en afvoeren naar het containerpark. Draag persoonlijke beschermingsmiddelen (FFP3 masker en spuitoveral categorie 3, type 5,6). Zie toelichting achteraan het asbestattest 'asbest beheeren en verwijderen'. Zie ook <https://ovam.vlaanderen.be/voorzorgsmaatregelen-bij-asbestverwijdering>

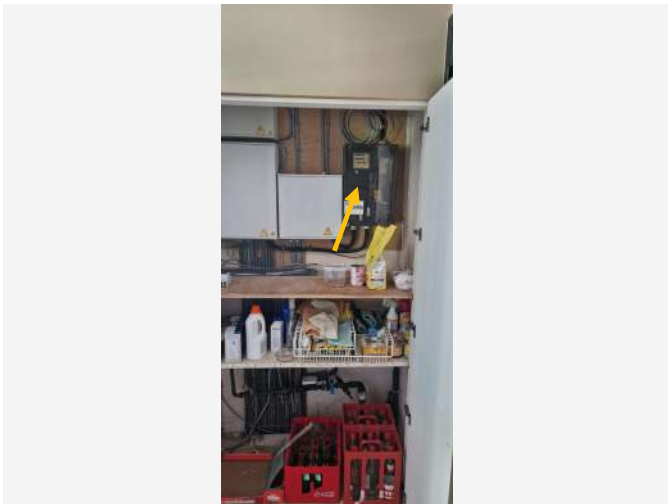
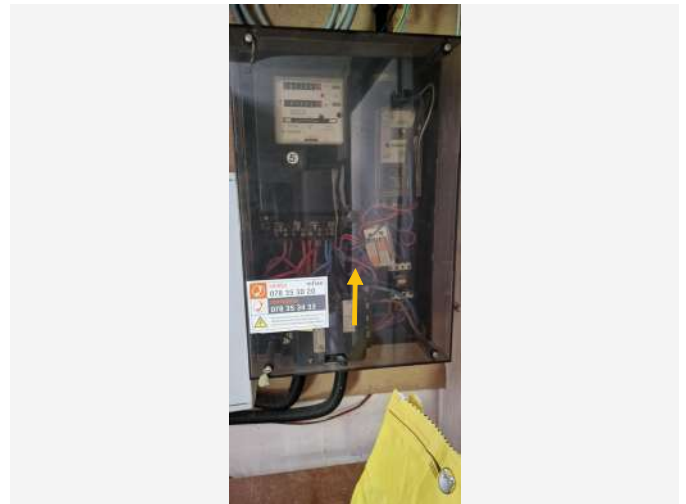
Het asbestmateriaal valt onder de mijlpaal van 2040.

| Eindbeoordeling materiaalrisico | Zeer laag materiaalrisico en/of zeer lage kans op vezelvrijgave |

| Asbestsoort (vezeltype) | Crocidoliet aanwezig |
| Afschermingsgraad van het gehele materiaal | Stootvaste afscherming of omkasting |
| Toestand van het materiaal | Onbeschadigd, niet verweerd |

| Asbestmateriaal | Plaat, paneel, tablet - Type Bakeliet |

Zorgvuldig beheren

- Zorg voor een veilig beheer. Vermijd het beschadigen van het asbestmateriaal. Controleer de toestand jaarlijks op wijzigingen.
- Voer bijkomende staalname(s) uit.

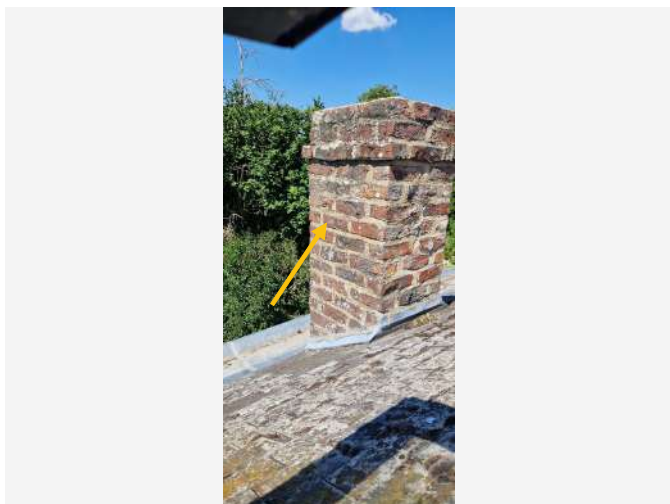
**Reden:** Het onderzoek kan niet uitgevoerd worden binnen de bepalingen van de Welzijnswet

**Uitleg van de asbestdeskundige:** Het te onderzoeken materiaal situeert zich hoger dan 3.5m te rekenen vanaf een veilige ondergrond.

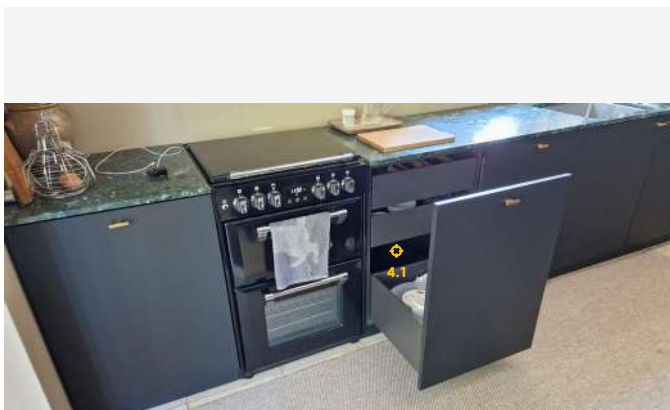
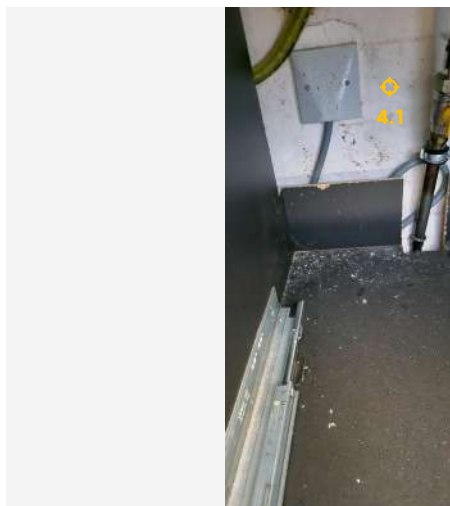
## Fiche 4: Pleister muren

Geen asbest

| # | Type | Referentie | Resultaat |
|---|---|---|---|
| 4.1 | Mengmonster | MM01 | Geen asbest |

| Opmerking | <p>In de woning zijn er in de loop der jaren al heel wat renovaties gebeurd.</p> <p>Pleister plafond is nergens zichtbaar aan te treffen</p> |

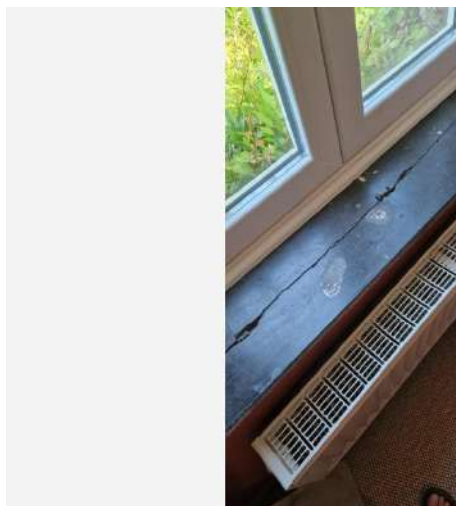
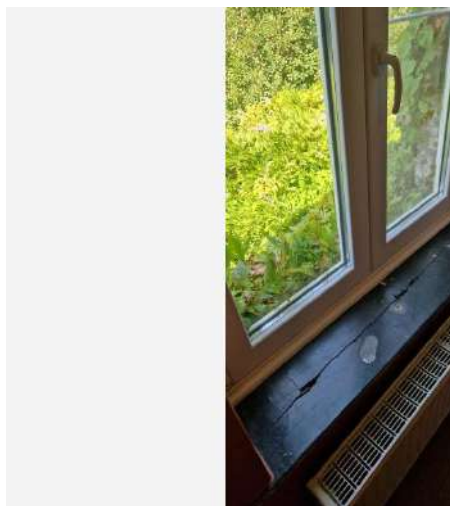
## Fiche 5: Type massal

Geen asbest

| # | Type | Referentie | Resultaat |
|---|---|---|---|
| 5.1 | Puntmonster | MM03 | Geen asbest |
