Asbestinventarisatetest

Klein Vilvoordestraat 32, 3078 Kortenberg

Attestnummer : 20250715-000106.000

Uitgegeven op : 15.07.2025

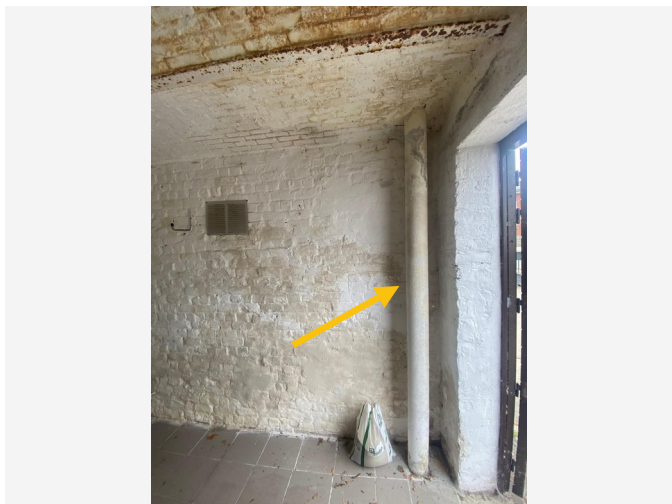
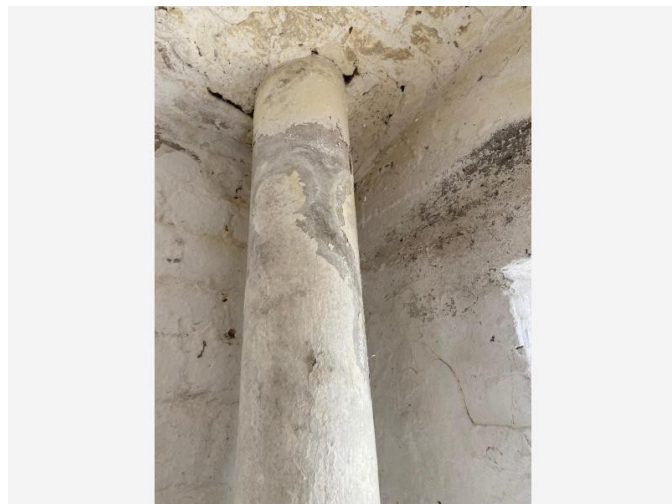
Verwijderen

Eindbeoordeling materiaalrisico	Verhoogd materiaalrisico en/of verhoogde kans op vezelvrijgave
---------------------------------	--

Gebondenheid	Categorie 1: hechtgebonden in oorsprong
Asbestsoort (vezeltype)	Crocidoliet aanwezig
Asbestconcentratie	Laag (< 50%)
Afschermingsgraad van het gehele materiaal	Geheel of deels (ook) vrij aan de binnenlucht
Toestand van het materiaal	Licht beschadigd, licht verweerd. Intact calciumsilicaatmateriaal of categorie III 'gebondenheid'

Beschrijving	Afvoerkoker hemelwater (garage)
Omgeving	Binnen
Primaire drager	Infrastructuur hemelwater (opvang en afvoer)
Asbestmateriaal	Buis, koker, leiding, pijp, doorvoer
Bindmiddel van asbestmateriaal	Cement
Gebondenheid op basis van bindmiddel	Hecht
Hoeveelheid (lengte - omtrek - dikte - aantal)	<ul style="list-style-type: none">• 2,20 m - 25,00 cm - 2,00 cm - 1 stuk
Totaal volume	0,011 m ³
Eenvoudig bereikbaar	Ja
Bevestigingswijze	<ul style="list-style-type: none">• Geklemd
Identificatiemethode	Vaststelling zonder monsternamen
Destructieve handeling voor identificatie	Nee

- Zorg voor een veilig beheer. Vermijd het beschadigen van het asbestmateriaal. Controleer de toestand jaarlijks op wijzigingen.

- Eenvoudige handelingen: mag via doe-het-zelf of door werknemer(s) met opleidingsattest eenvoudige handelingen
Hechtgebonden asbesttoepassingen mogen door particulieren worden verwijderd als ze in goede staat verkeren en je de juiste voorzorgsmaatregelen neemt. Voor losgebonden of verweerde toepassingen is een erkend asbestverwijderaar verplicht.

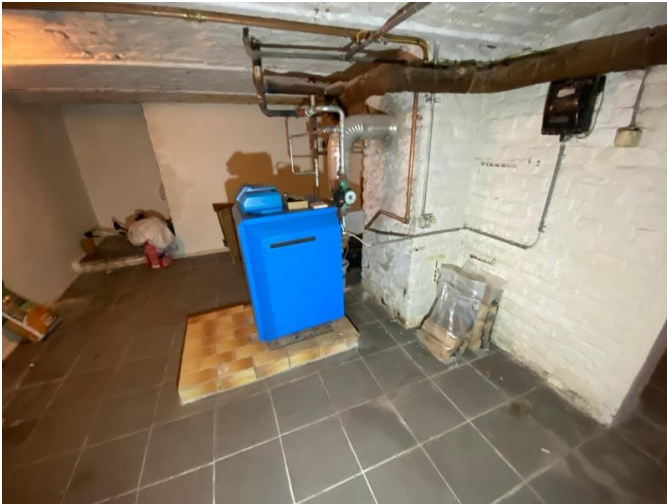
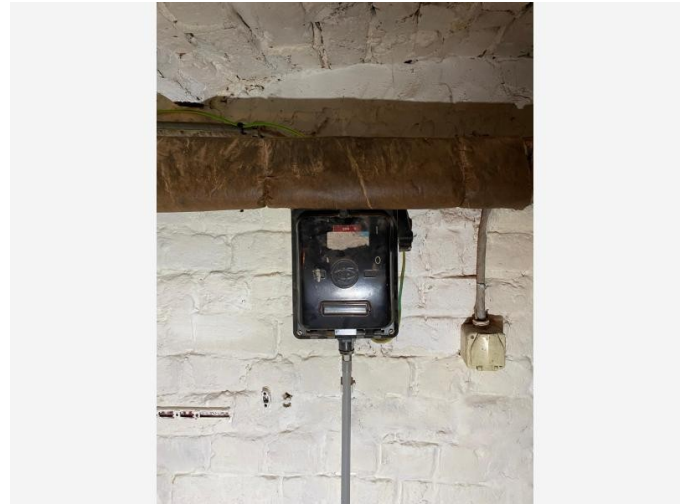
Zorgvuldig beheren

Eindbeoordeling materiaalrisico	Laag materiaalrisico en/of verlaagde kans op vezelvrijgave
---------------------------------	--

Gebondenheid	Categorie 1: hechtgebonden in oorsprong
Asbestsoort (vezeltype)	Crocidoliet aanwezig
Asbestconcentratie	Laag (< 50%)
Afschermingsgraad van het gehele materiaal	Geheel of deels (ook) vrij aan de binnenlucht
Toestand van het materiaal	Onbeschadigd, niet verweerd

Beschrijving	Bakeliet (kelder)
Omgeving	Binnen
Primaire drager	Communicatie en elektrische infrastructuur en uitrusting
Asbestmateriaal	Plaat, paneel, tablet - Type Bakeliet
Bindmiddel van asbestmateriaal	Kunststof of -hars
Gebondenheid op basis van bindmiddel	Hecht
Hoeveelheid (oppervlakte - dikte - aantal)	• 0,25 m ² - 0,50 cm - 1 stuk
Totaal volume	0,001 m ³
Eenvoudig bereikbaar	Ja
Bevestigingswijze	• Geschroefd
Identificatiemethode	Vaststelling zonder monstername
Destructieve handeling voor identificatie	Nee

- Zorg voor een veilig beheer. Vermijd het beschadigen van het asbestmateriaal. Controleer de toestand jaarlijks op wijzigingen.

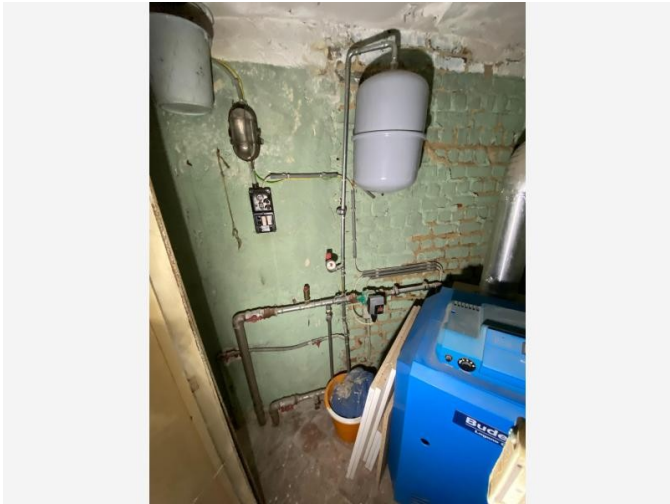
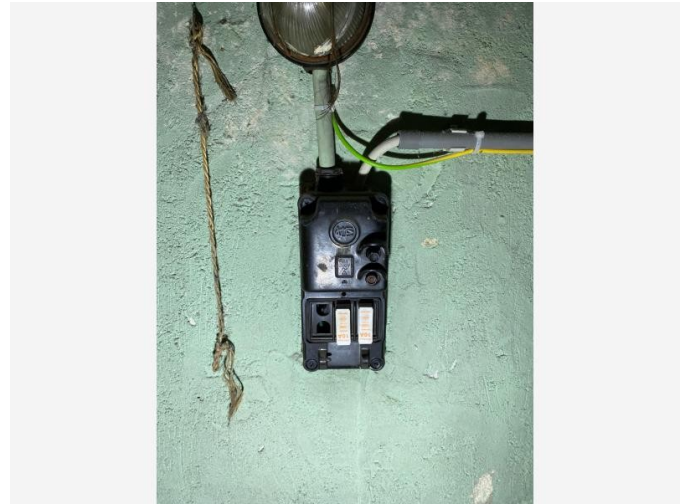
Zorgvuldig beheren

Eindbeoordeling materiaalrisico	Laag materiaalrisico en/of verlaagde kans op vezelvrijgave
---------------------------------	--

Gebondenheid	Categorie 1: hechtgebonden in oorsprong
Asbestsoort (vezeltype)	Crocidoliet aanwezig
Asbestconcentratie	Laag (< 50%)
Afschermingsgraad van het gehele materiaal	Geheel of deels (ook) vrij aan de binnenlucht
Toestand van het materiaal	Onbeschadigd, niet verweerd

Beschrijving	Bakeliet (cv-ruimte 32A)
Omgeving	Binnen
Primaire drager	Communicatie en elektrische infrastructuur en uitrusting
Asbestmateriaal	Plaat, paneel, tablet - Type Bakeliet
Bindmiddel van asbestmateriaal	Kunststof of -hars
Gebondenheid op basis van bindmiddel	Hecht
Hoeveelheid (oppervlakte - dikte - aantal)	<ul style="list-style-type: none">• 0,02 m² - 0,50 cm - 1 stuk
Totaal volume	< 0,001 m ³
Eenvoudig bereikbaar	Ja
Bevestigingswijze	<ul style="list-style-type: none">• Geschroefd
Identificatiemethode	Vaststelling zonder monstername
Destructieve handeling voor identificatie	Nee

- Zorg voor een veilig beheer. Vermijd het beschadigen van het asbestmateriaal. Controleer de toestand jaarlijks op wijzigingen.

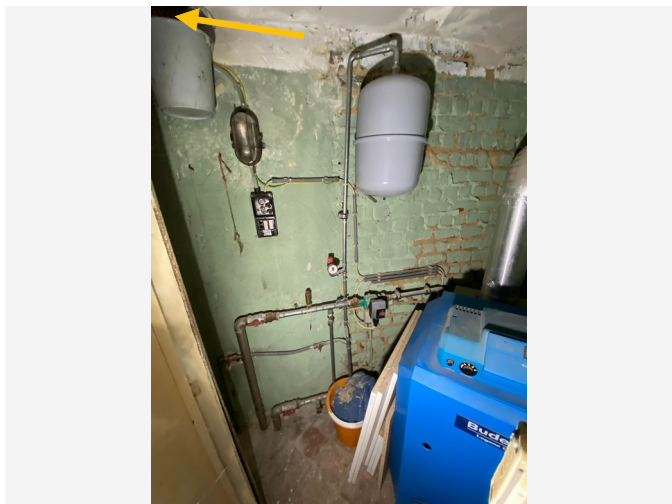
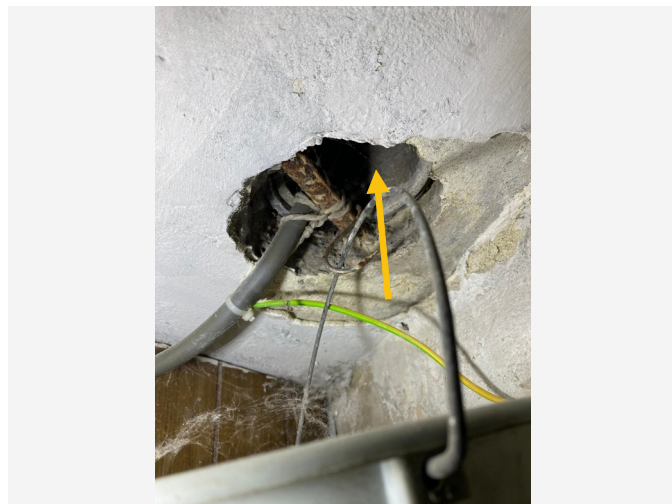
Zorgvuldig beheren

Eindbeoordeling materiaalrisico	Laag materiaalrisico en/of verlaagde kans op vezelvrijgave
---------------------------------	--

Gebondenheid	Categorie 1: hechtgebonden in oorsprong
Asbestsoort (vezeltype)	Crocidoliet aanwezig
Asbestconcentratie	Laag (< 50%)
Afschermingsgraad van het gehele materiaal	Enkel randen niet afgeschermd maar geen contact met binnenluchtstromen
Toestand van het materiaal	Licht beschadigd, licht verweerd. Intact calciumsilicaatmateriaal of categorie III 'gebondenheid'

Beschrijving	Verluchtingskoker (cv-ruimte 32A)
Omgeving	Binnen
Primaire drager	HVAC infrastructuur en uitrusting
Asbestmateriaal	Buis, koker, leiding, pijp, doorvoer
Bindmiddel van asbestmateriaal	Cement
Gebondenheid op basis van bindmiddel	Hecht
Hoeveelheid (lengte - omtrek - dikte - aantal)	<ul style="list-style-type: none">• 0,50 m - 20,00 cm - 2,00 cm - 1 stuk
Totaal volume	0,002 m ³
Eenvoudig bereikbaar	Ja
Bevestigingswijze	<ul style="list-style-type: none">• Geklemd
Identificatiemethode	Vaststelling zonder monstername
Destructieve handeling voor identificatie	Nee

- Zorg voor een veilig beheer. Vermijd het beschadigen van het asbestmateriaal. Controleer de toestand jaarlijks op wijzigingen.

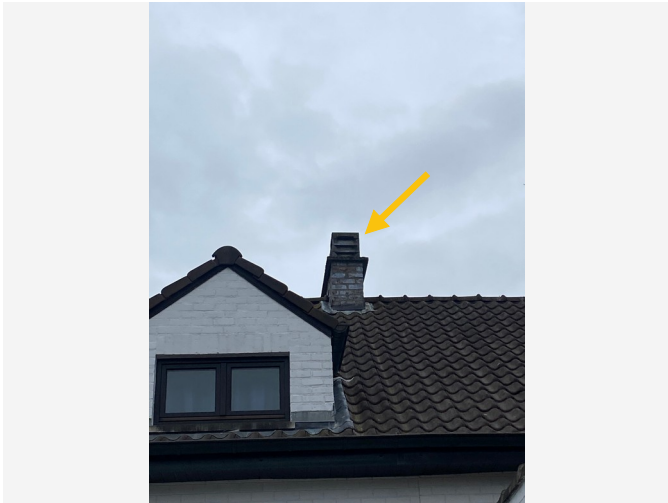
Permanente beperking

Reden: Het te onderzoeken materiaal situeert zich hoger dan 3,50 m te rekenen vanaf een veilige ondergrond

Uitleg van de asbestdeskundige: De schouw kon intern niet onderzocht worden.

Wees alert bij renovatie en afbraakwerken.

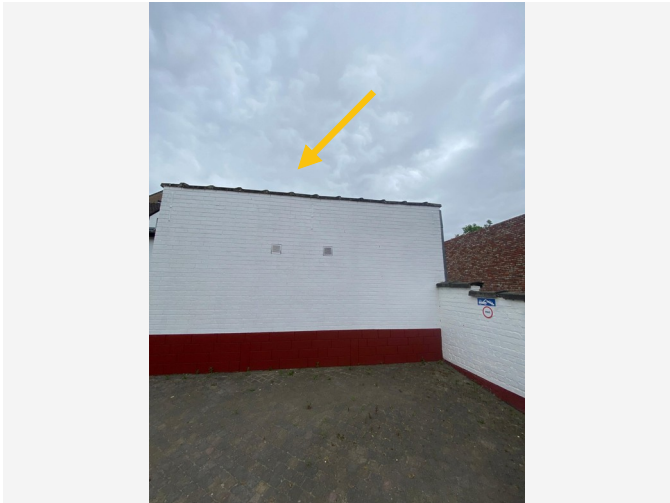
Permanente beperking

Reden: Het te onderzoeken materiaal situeert zich hoger dan 3,50 m te rekenen vanaf een veilige ondergrond

Uitleg van de asbestdeskundige: Vermoedelijk ligt er roofing op het plat dak. Het is aangeraden om bij renovatie en afbraakwerken stalen te nemen van de roofing om asbest volledig uit te sluiten.

(Asbest)materiaal	Dak- en gevelbekleding - Roofing
Karakterisatie	Asbest (verdacht)
Primaire drager	Plat dak

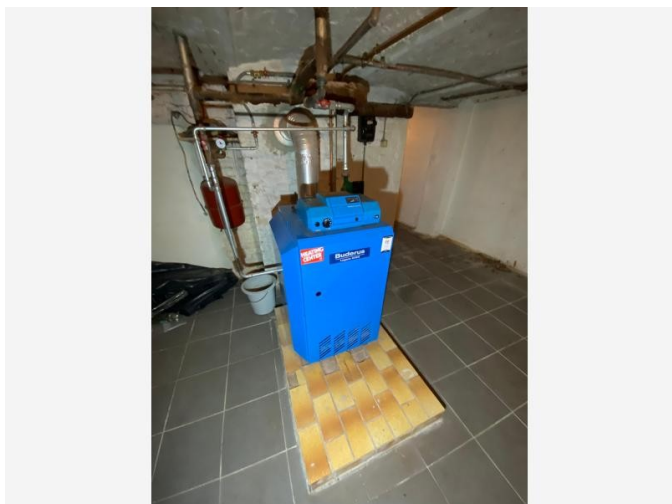
Het is niet duidelijk welk bouwjaar de cv-ketels hebben. Indien deze van voor 2001 zij gelden er volgende aandachtspunten:

Asbesthoudende pakkingen en dichtingen kunnen voorkomen in oudere cv-installaties, vooral die geplaatst zijn vóór 1994. Asbest werd vroeger veel gebruikt vanwege zijn hittebestendige en isolerende eigenschappen, wat het geschikt maakte voor toepassingen zoals:

- **Bouwjaar/installatiejaar:** Cv-installaties van vóór 1994 vormen het grootste risico op asbesthoudende onderdelen.
- **Soorten asbesthoudende materialen:** Vaak gaat het om wit (chrysotiel) asbest in pakkingen en koorden.
- **Herkenning:** Het is moeilijk om met het blote oog te zien of een pakking asbest bevat. Alleen laboratoriumonderzoek kan dit met zekerheid vaststellen.
- **Risico bij demontage of beschadiging:** Bij het losmaken of beschadigen van asbesthoudende pakkingen kunnen gevaarlijke vezels vrijkomen.

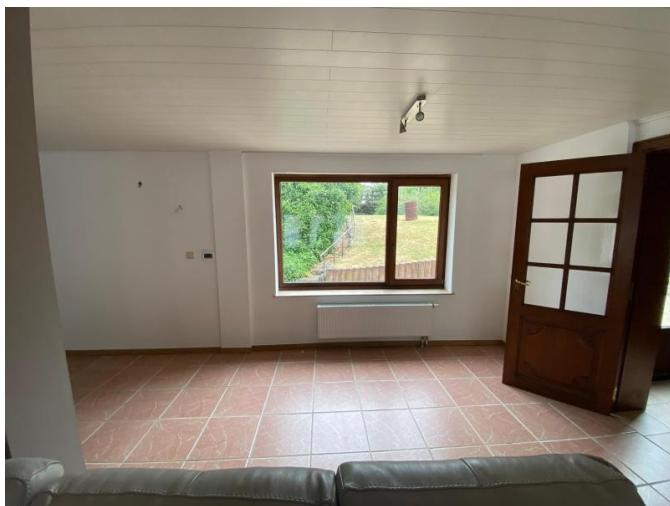
Het is onduidelijk welke materialen zich bevinden achter de valse plafonds. In kader van renovatie en afbraakwerken is het aangeraden een destructieve asbestinventaris te laten opmaken om asbest volledig uit te sluiten.

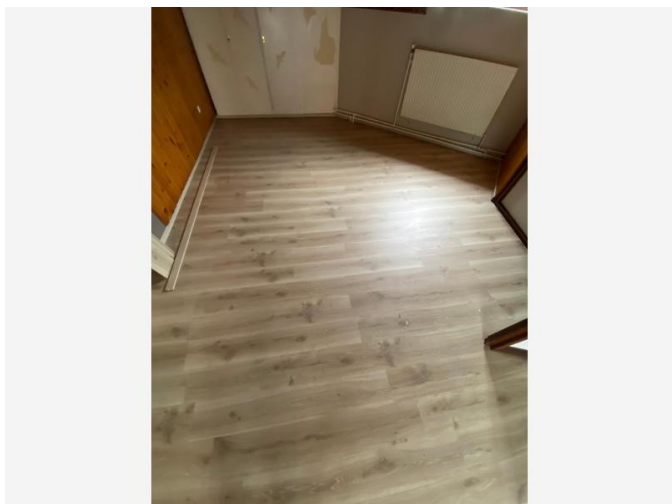
Het is onduidelijk welke materialen zich bevinden onder de laminaatvloeren. In kader van renovatie en afbraakwerken is het aangeraden een destructieve asbestinventaris te laten opmaken om asbest volledig uit te sluiten.

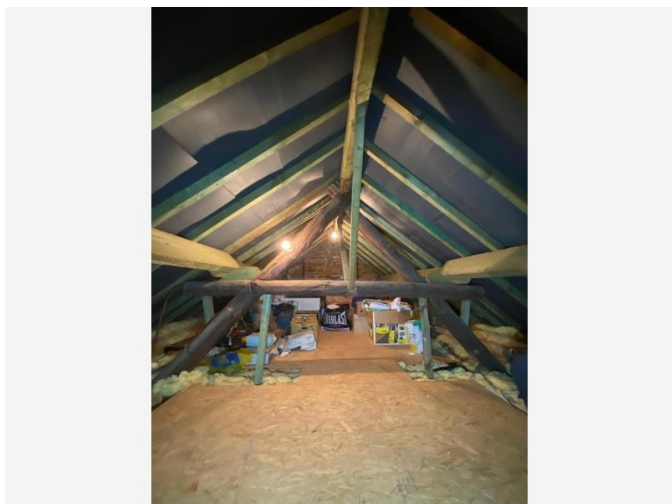
Na onderzoek van het onderdak werd er geen asbest aangetroffen.

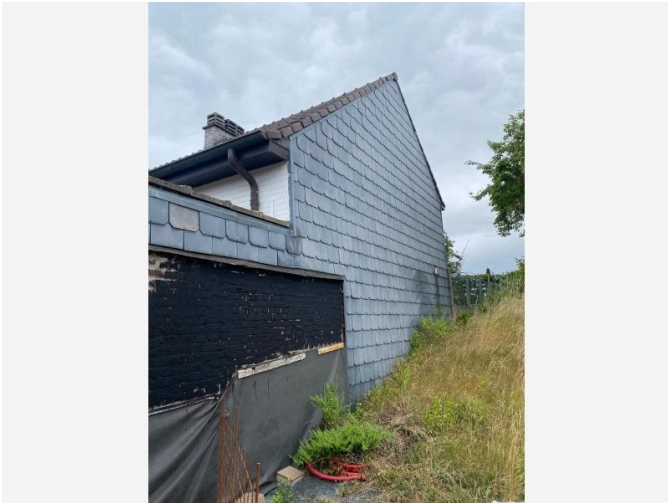
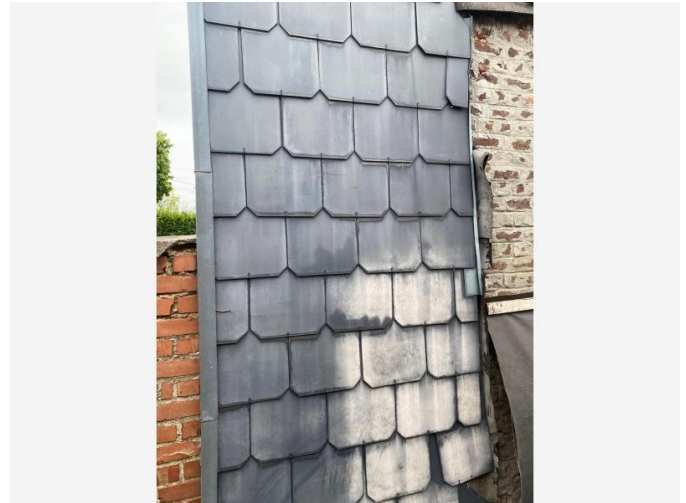
Geen asbest

#	Type	Referentie	Resultaat
11.1	Puntmonster	M3	Geen asbest

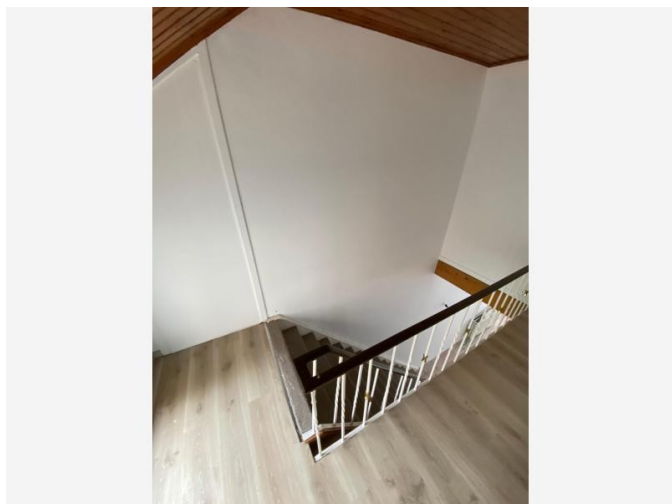
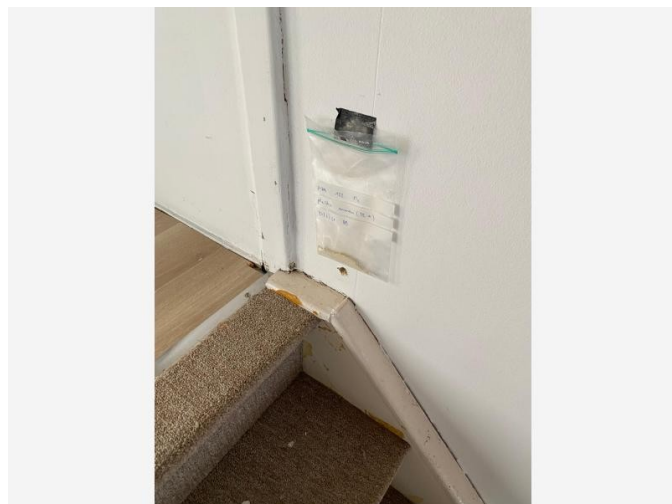
Geen asbest

#	Type	Referentie	Resultaat
12.1	Mengmonster	M2	Geen asbest

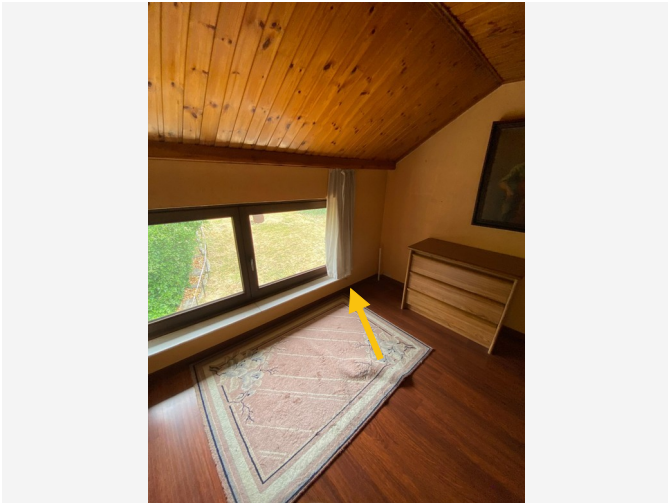
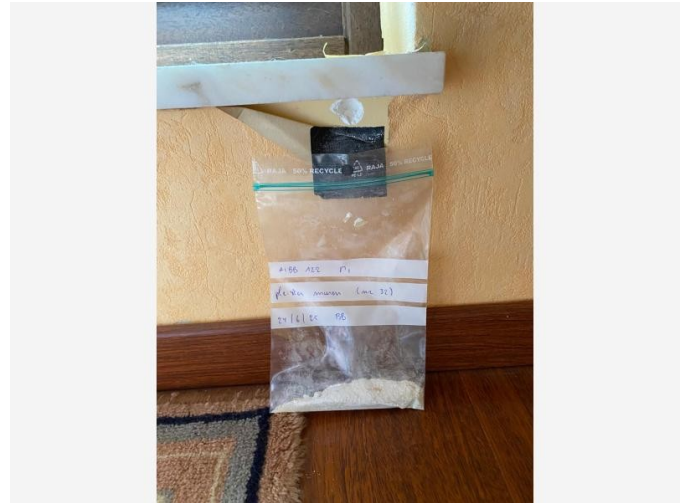
Geen asbest

#	Type	Referentie	Resultaat
13.1	Mengmonster	M1	Geen asbest
