Kleine Molenstraat 32, 3300 Tienen

## Over dit attest

Dit asbestattest is het verslag van een uitgevoerde asbestinventarisatie op uw locatie. De belangrijkste conclusies staan gebundeld op het voorblad. Meer details over de aangetroffen asbestmaterialen, foto's, plannen en adviezen vindt u verder in het asbestattest.

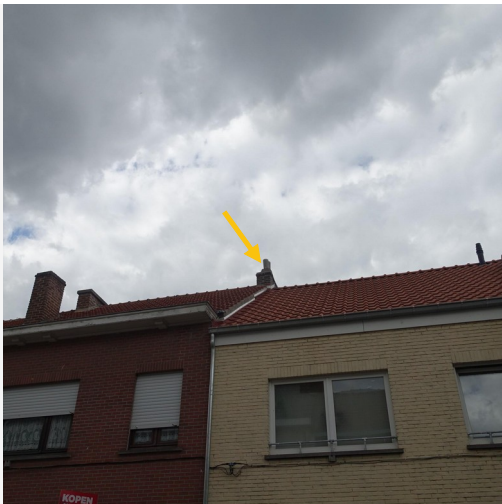
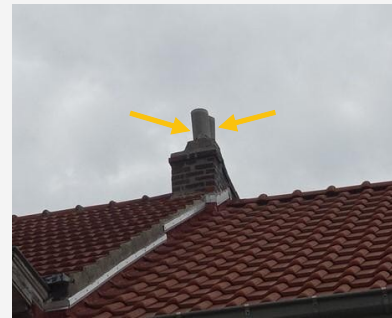
Het asbestmateriaal valt onder de mijlpaal van 2034.

Verwijderen

| Eindbeoordeling materiaalisico | Verhoogd materiaalisico en/of verhoogde kans op vezelvrijgave |

| Asbestsoort (vezeltype) | Crocidoliet aanwezig |
| Toestand van het materiaal | Matig beschadigd, matig verweerd |

| Beschrijving | schouwpijpen woning |
| Asbestmateriaal | Rookgaskanaal |

- Verwijder dit asbestmateriaal zo snel mogelijk. Volg de toestand goed op.
- Voer bijkomende staalname(s) uit.

- Eenvoudige handelingen: mag via doe-het-zelf of door werknemer(s) met opleidingsattest eenvoudige handelingen  
De verwijdering van de toepassing laten uitvoeren door een erkend aannemer met attest eenvoudige handelingen. Deze aannemer werkt volgens de Codex welzijn op het werk boek VI titel 3 en zorgt dat de asbesttoepassing correct wordt afgevoerd.

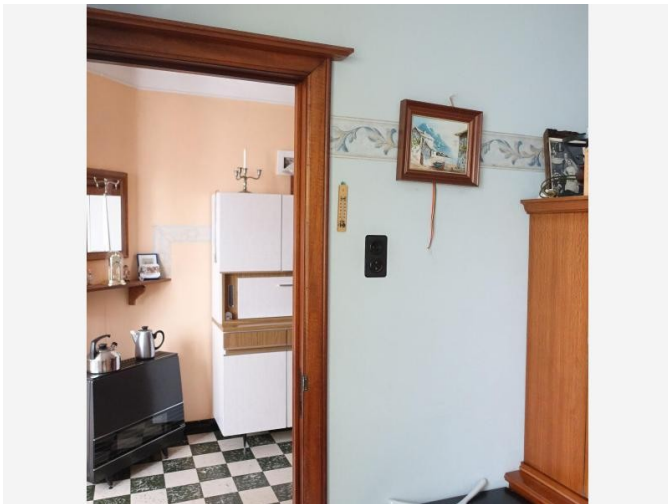
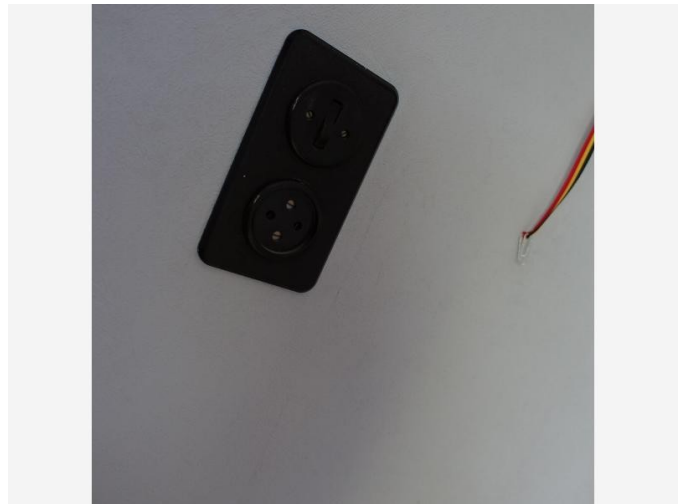
Het asbestmateriaal valt onder de mijlpaal van 2040.

Zorgvuldig beheren

| Eindbeoordeling materiaalarisico | Laag materiaalarisico en/of verlaagde kans op vezelvrijgave |

| Asbestsoort (vezeltype) | Crocidoliet aanwezig |
| Toestand van het materiaal | Onbeschadigd, niet verweerd |

| Beschrijving | elektrisch schakelmateriaal |
| Asbestmateriaal | Plaat, paneel, tablet - Type Bakeliet |

- Zorg voor een veilig beheer. Vermijd het beschadigen van het asbestmateriaal. Controleer de toestand jaarlijks op wijzigingen.
- Voer bijkomende staalname(s) uit.

- Eenvoudige handelingen: mag via doe-het-zelf of door werknemer(s) met opleidingsattest eenvoudige handelingen  
Mag in eigen beheer afgevoerd worden volgens de instructies van de intercommunale.

Verwijder de toepassing in zijn geheel zonder beschadigingen en bescherm u afdoende tijdens het verwijderen met minimaal volgende beschermingsmiddelen:

FFP 3 mondkap, stevige wegwerp handschoenen en stevige wegwerp overall CATIII 5-6 en afspoelbaar schoeisel

De verwijdering van de toepassing kan ook door een erkend aannemer met attest eenvoudige handelingen. Deze aannemer werkt volgens de Codex welzijn op het werk boek VI titel 3 en zorgt dat de asbesttoepassing correct wordt afgevoerd.

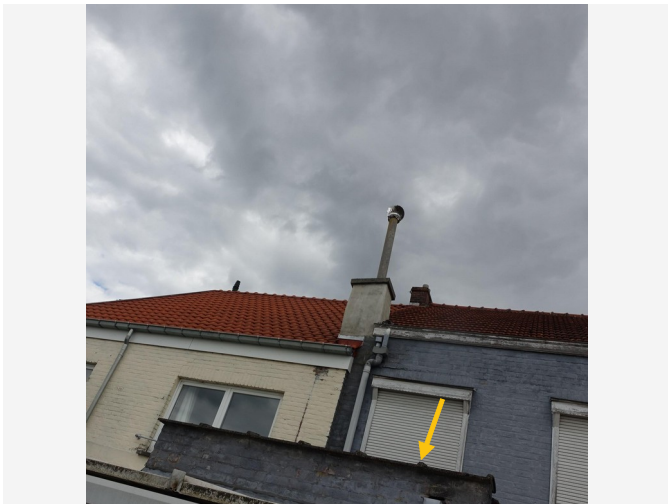
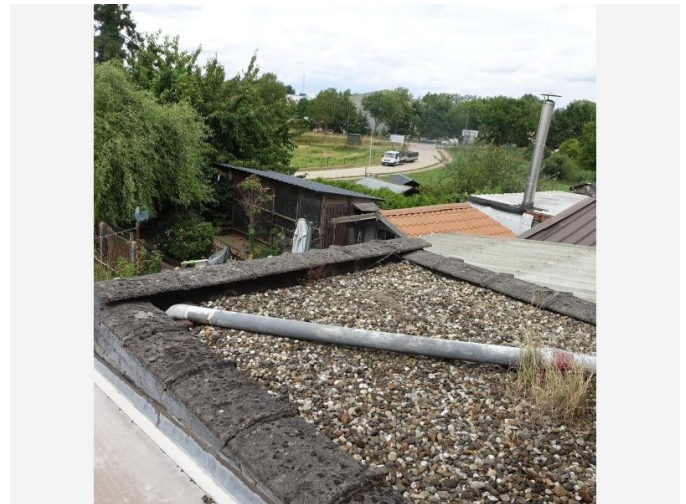
Het asbestmateriaal valt onder de mijlpaal van 2040.

Zorgvuldig beheeren

| Eindbeoordeling materiaalisico | Zeer laag materiaalisico en/of zeer lage kans op vezelvrijgave |

| Asbestsoort (vezeltype) | Alleen chrysotiel |
| Toestand van het materiaal | Onbeschadigd, niet verweerd |

| Beschrijving | roofing plat dak |
| Asbestmateriaal | Dak- en gevelbekleding - Roofing |
| Opmerking | bedekt met rolkeien |

- Zorg voor een veilig beheer. Vermijd het beschadigen van het asbestmateriaal. Controleer de toestand jaarlijks op wijzigingen.

- Eenvoudige handelingen: mag via doe-het-zelf of door werknemer(s) met opleidingsattest eenvoudige handelingen  
De verwijdering van de toepassing laten uitvoeren door een erkend aannemer met attest eenvoudige handelingen. Deze aannemer werkt volgens de Codex welzijn op het werk boek VI titel 3 en zorgt dat de asbesttoepassing correct wordt afgevoerd.

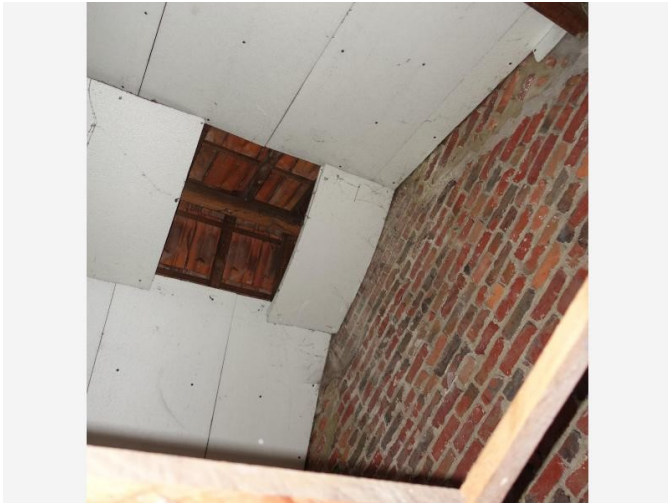
Vrije foto

Het woning heeft geen onederdak, afwerking met EPS (isomo) platen

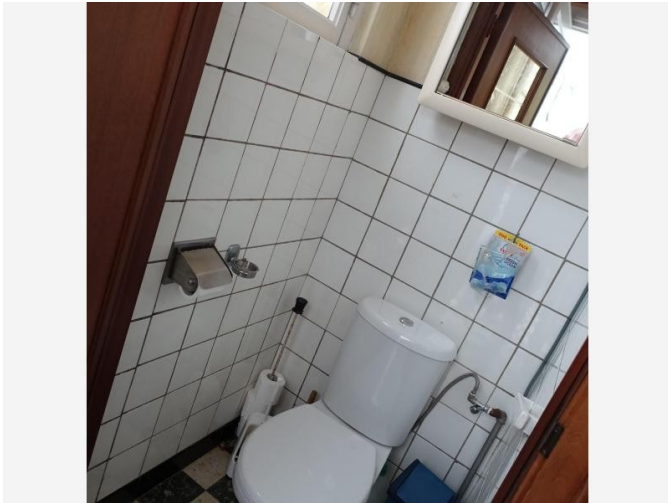
Vrije foto

De gebruikte tegellijm kan asbesthoudend zijn. Voor het starten van renovatiewerken, deze toepassing aanvullend destructief laten onderzoeken.

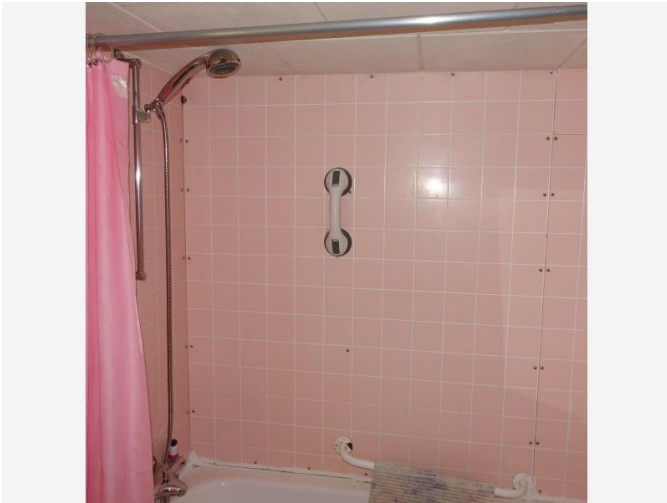
Vrije foto

De wandplaten bestaan uit hout met kunststoffolie, het plafond uit EPS tegels

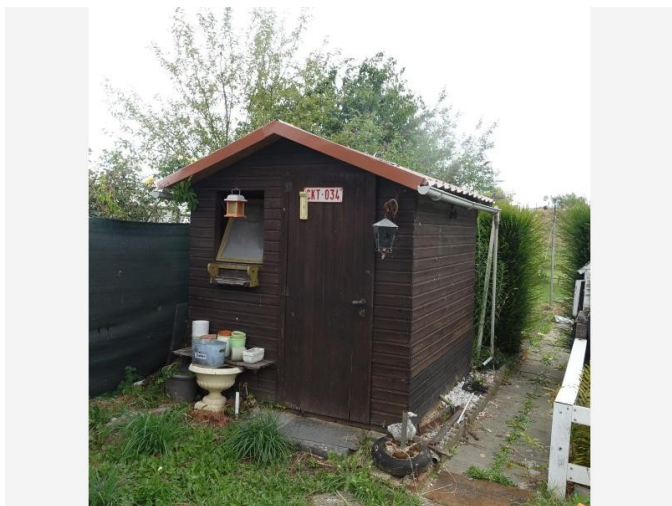
Vrije foto

De gebruikte constructiematerialen zijn niet asbesthoudend/verdacht

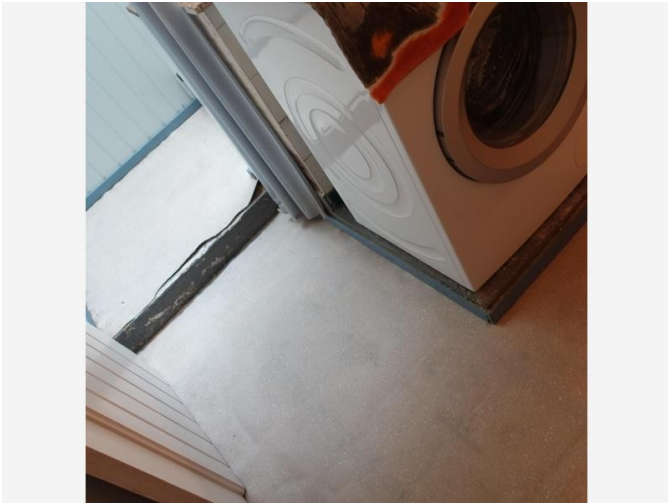
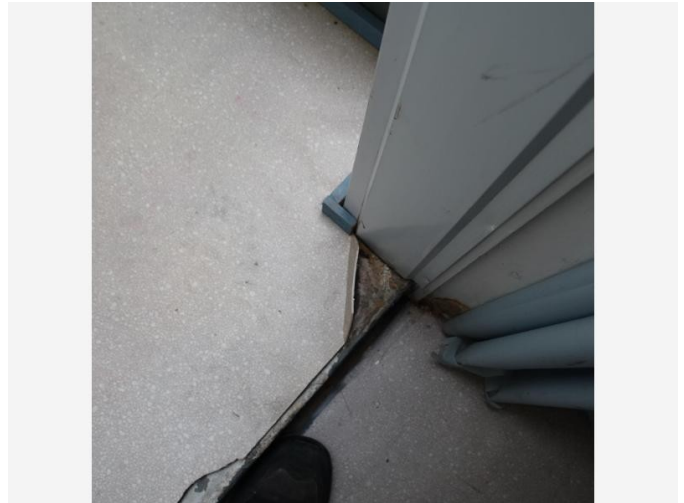
Geen asbest

| # | Type | Referentie | Resultaat |
|---|---|---|---|
| 8.1 | Puntmonster | M3 vloerzeil | Geen asbest |

| Beschrijving | vloerzeil badkamer en trap aan badkamer |

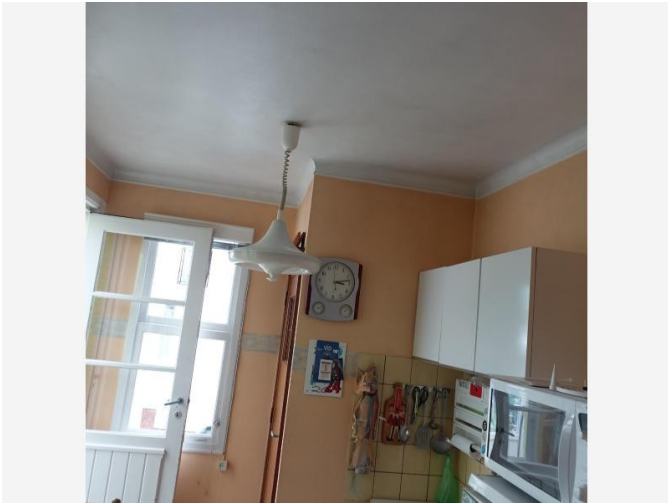
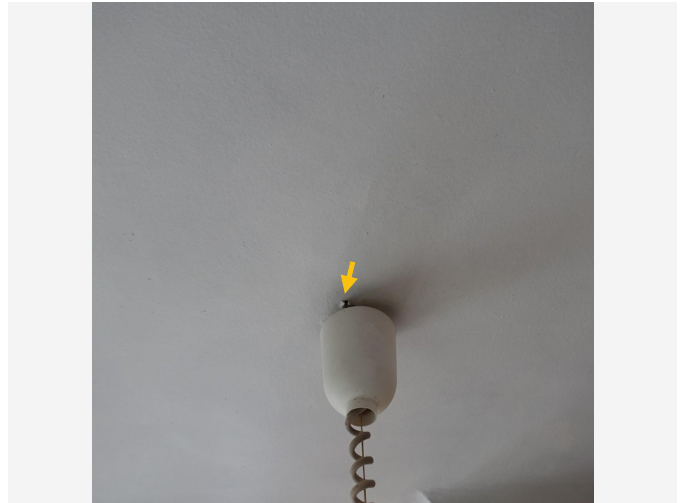
## Fiche 9: plafondpleister

Geen asbest

| # | Type | Referentie | Resultaat |
|---|---|---|---|
| 9.1 | Mengmonster | M2 plafondpleister | Geen asbest |

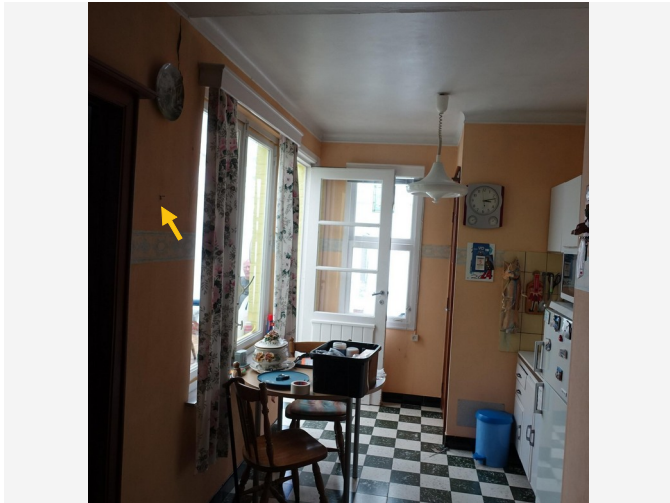
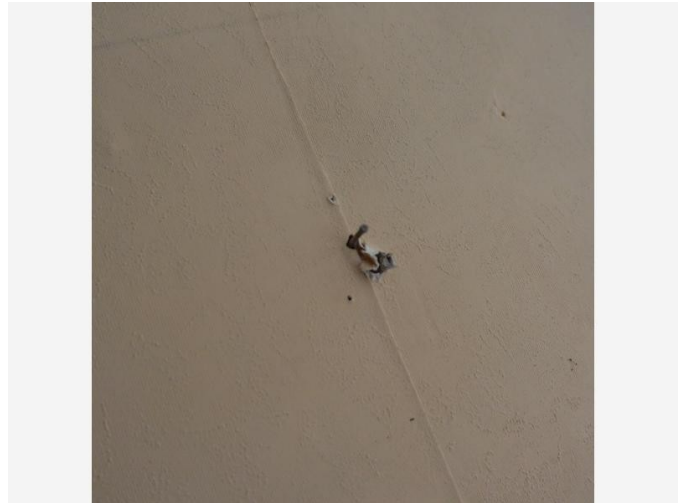
## Fiche 10: wandpleister

Geen asbest

| # | Type | Referentie | Resultaat |
|---|---|---|---|
| 10.1 | Mengmonster | M1 wandpleister | Geen asbest |
