# Asbestinventarisatetest

Roze 50, 9900 Eeklo

Attestnummer : 20250708-000005.000

Uitgegeven op : 08.07.2025

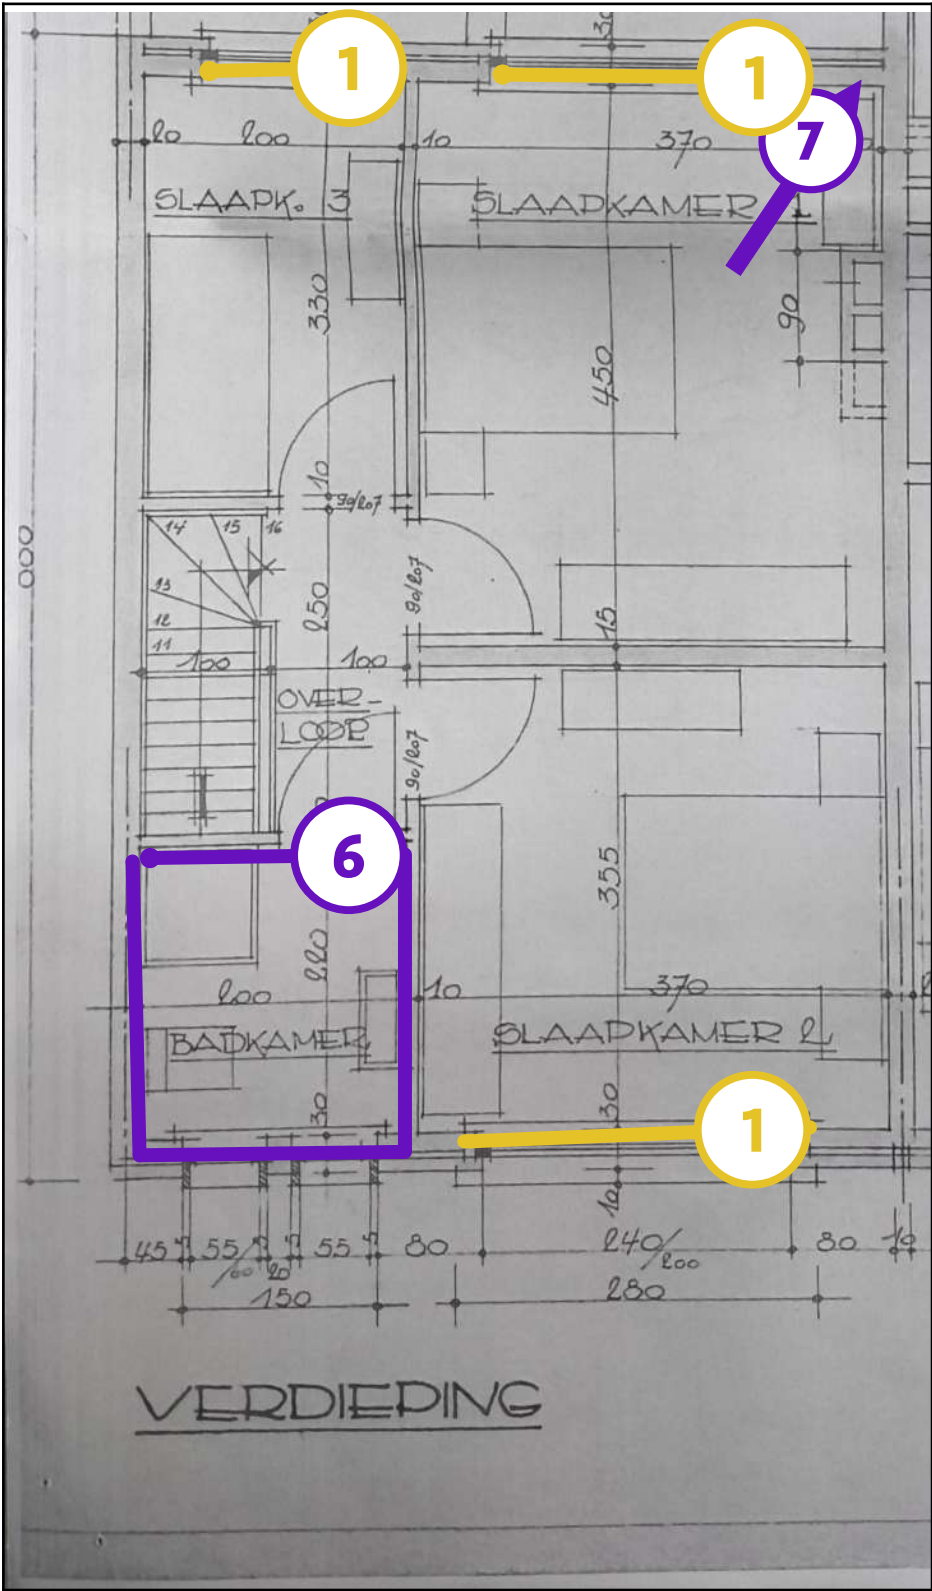
Plan 1.6: woning plan +1

| 1. Venstertablet/deurdorpel binnen (massal). | Asbestmateriaal | Zorgvuldig beheren |
| 6. Tegellijm niet zichtbaar. | Advies | - |
| 7. Cv ketel/boiler (geen volledige info) | Advies | - |

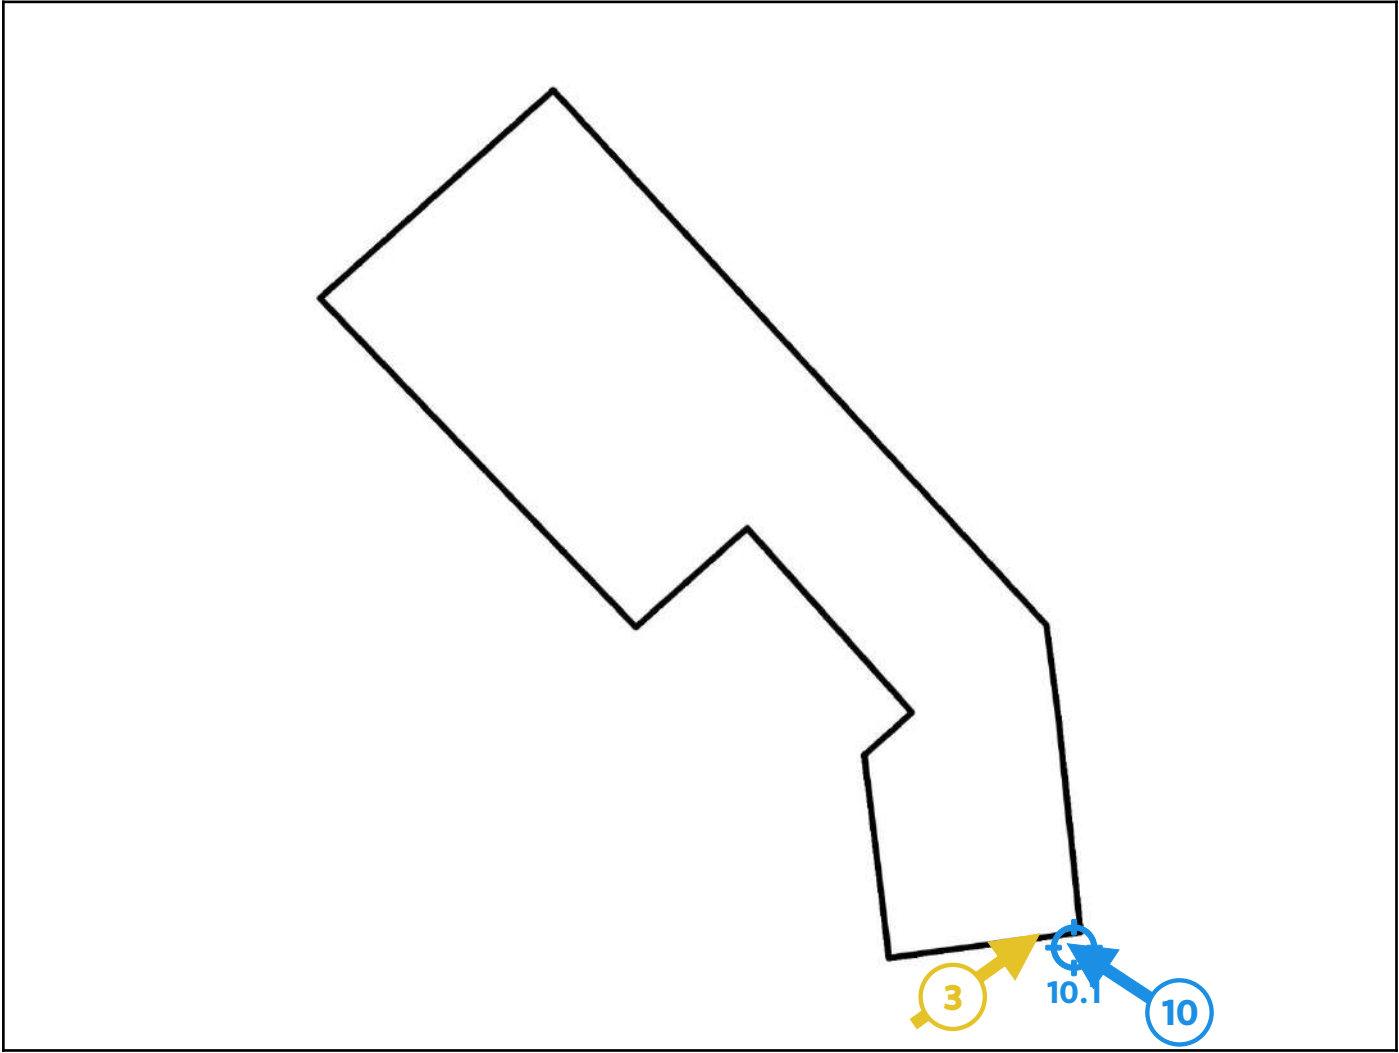
# Plan 1.9: woning plan

| Beschrijving | Type | Actie |
|---|---|---|
| 3. Roetluik met houder (visueel). | Asbestmateriaal | Zorgvuldig beheren |

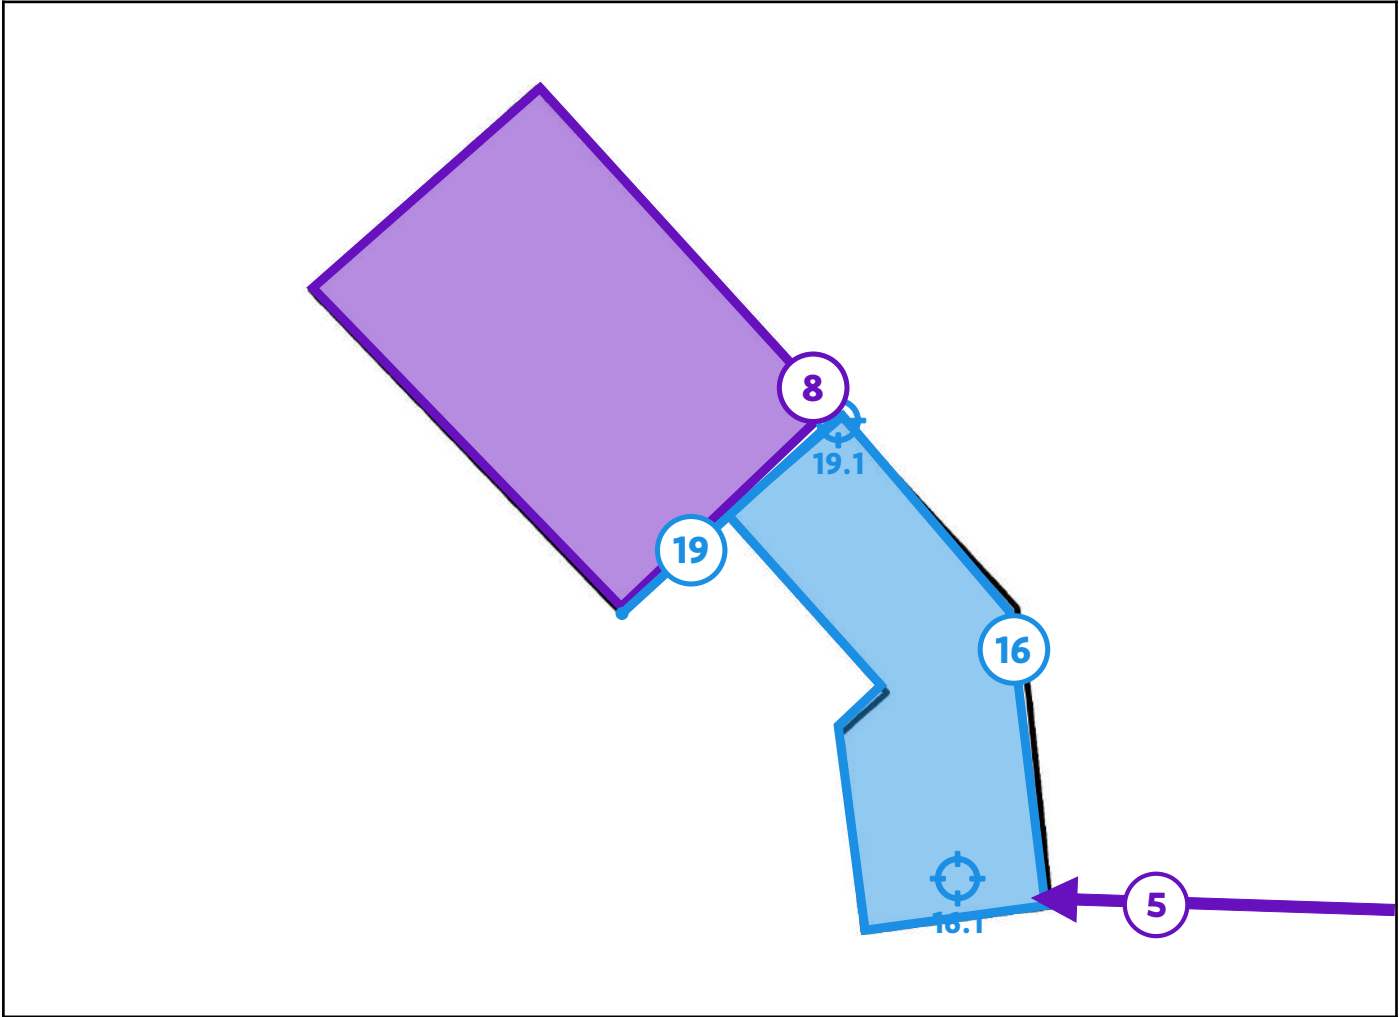
# Plan 1.10: woning dakplan

| Beschrijving | Type | Actie |
|---|---|---|
| 5. Schouw op het dak (beperkingsfiche). | Beperking | - |
| 8. Onderdak niet verdacht. | Advies | - |

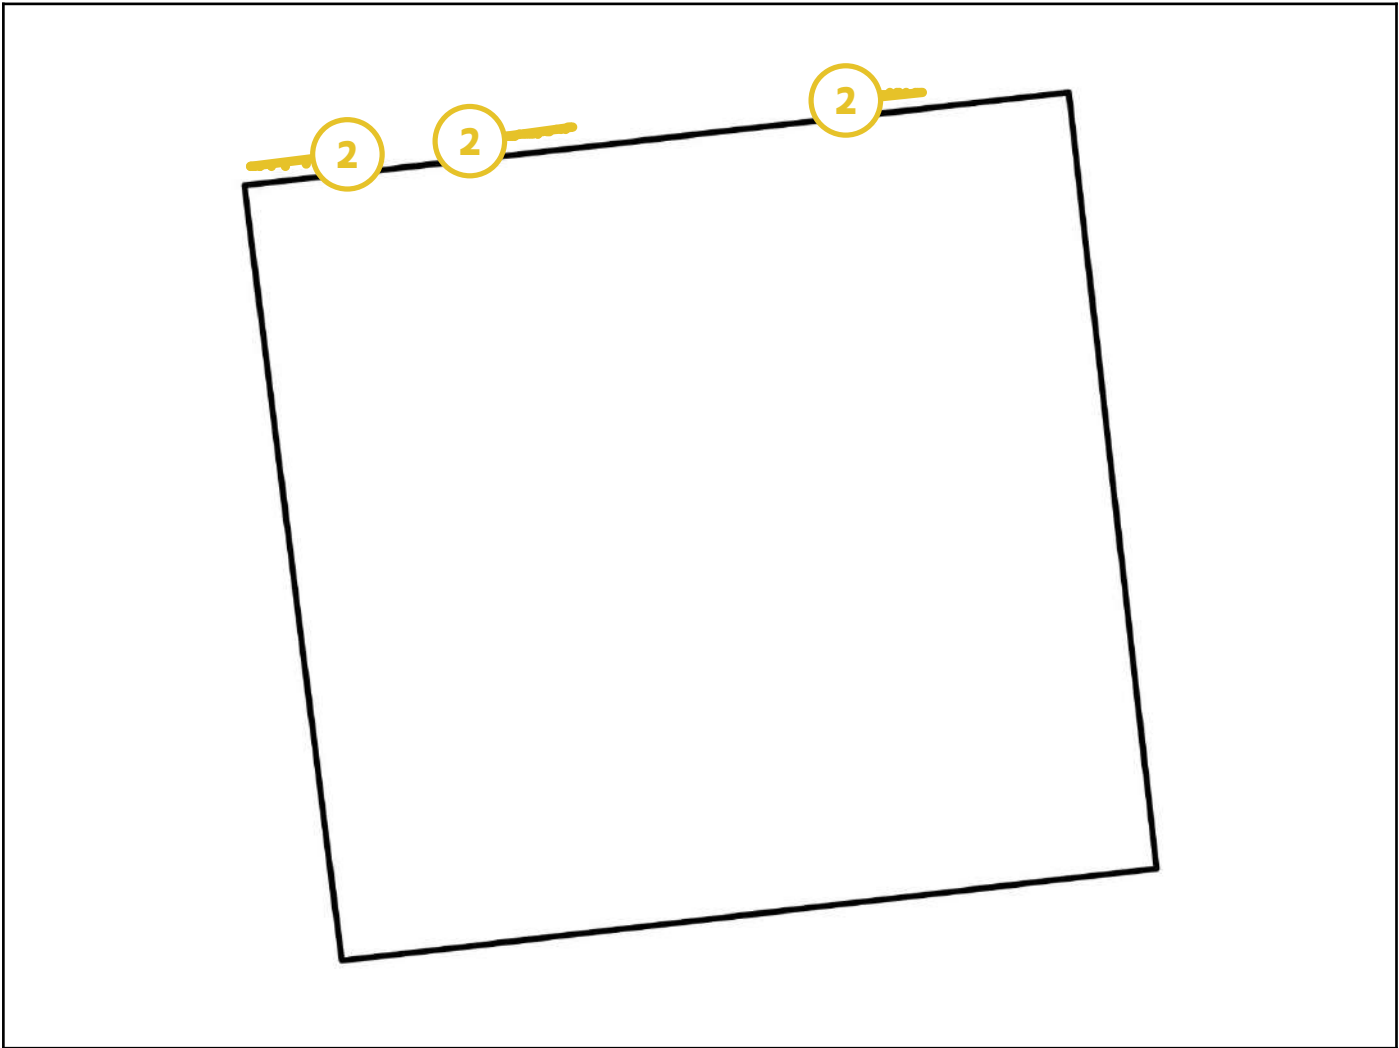
## Plan 2.2: tuinhuis plan

| Beschrijving | Type | Actie |
|---|---|---|
| 2. Glasal (visueel vastgesteld). | Asbestmateriaal | Zorgvuldig beheren |

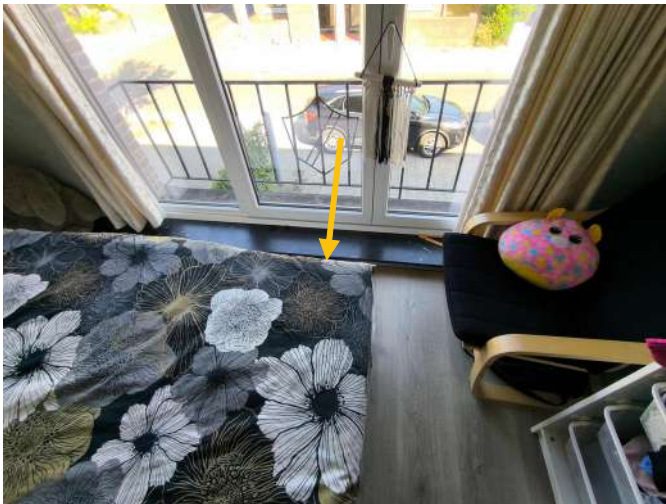
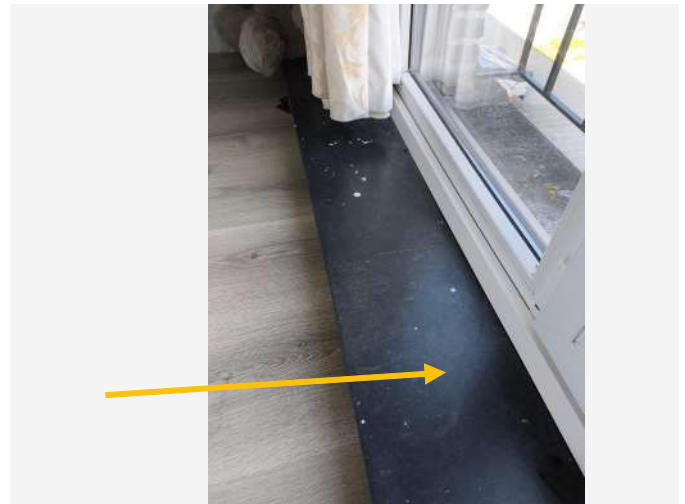
Het asbestmateriaal valt onder de mijlpaal van 2040.

| Eindbeoordeling materiaalrisico | Laag materiaalrisico en/of verlaagde kans op vezelvrijgave |

| Toestand van het materiaal | Licht beschadigd, licht verweerd. Intact calciumsilicaatmateriaal of categorie III 'gebondenheid' |

| Beschrijving | Venstertablet/deurdorpel binnen (massal). |
| Opmerking | Visueel verdacht beschouwd.<br><br>Aantal stuks 3<br><br>De vermelde oppervlaktes, diktes, gewichten en volumes betreffen een beredeneerde schatting. Er worden geen rechten verleend aan deze oppervlaktes/diktes/volumes. |

- Zorg voor een veilig beheer. Vermijd het beschadigen van het asbestmateriaal. Controleer de toestand jaarlijks op wijzigingen.
- Voer bijkomende staalname(s) uit.

- Eenvoudige handelingen: mag via doe-het-zelf of door werknemer(s) met opleidingsattest eenvoudige handelingen  
EH via doe-het zelf : De dorpels of tabletten kunnen voorzichtig losgebeiteld worden, zonder de toepassing zelf te breken , extra bevochtigen om stof te voorkomen Standaard dragen van de nodige wegwerp beschermingsmiddelen FFP 3 masker , handschoenen en tyvec CAT III type 5-6 , afwasbaar schoeisel Verpakken in dubbel plastic folie , sluit luchtdicht af en afvoeren naar het containerpark als hechtgebonden asbestafval. Voor hechtgebonden toepassingen: Bij verwijdering door doe-het-zelf moet men dit afval dubbel en luchtdicht verpakt aandienen bij het gemeentelijk recyclagepark. Men raadpleegt best op voorhand de voorwaarden van het recyclagepark. Zie ook link Zie <https://ovam.vlaanderen.be/wie-mag-wat-verwijderen> <https://ovam.vlaanderen.be/voorzorgsmaatregelen-bij-asbestverwijdering> <https://ovam.vlaanderen.be/asbestafval-afvoeren> Zie ook wetgevend kader (website van de OVAM en CODEX boek VI titel 3). <http://werk.belgie.be/sites/default/files/content/documents/Welzijn%20op%20het>

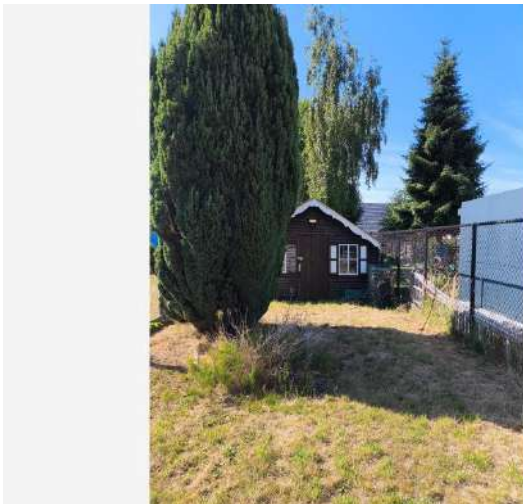
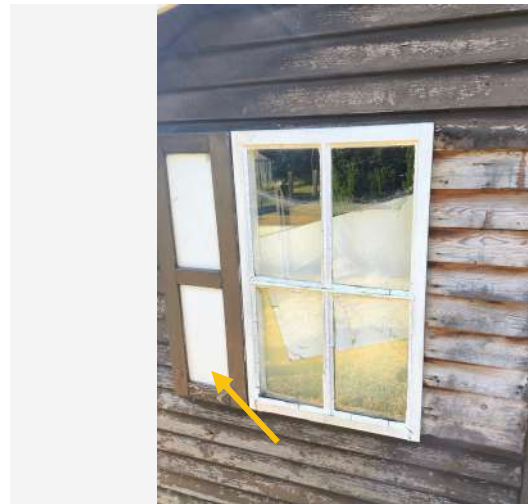
Het asbestmateriaal valt onder de mijlpaal van 2040.

| Eindbeoordeling materiaalarisico | Laag materiaalarisico en/of verlaagde kans op vezelvrijgave |

| Asbestsoort (vezeltype) | Crocidoliet aanwezig |
| Toestand van het materiaal | Onbeschadigd, niet verweerd |

| Beschrijving | Glasal (visueel vastgesteld). |
| Opmerking | <p>De platen zijn visueel/ auditief als asbestverdacht beschouwd. Er werd geen staalname uitgevoerd wegens kans op breukvlakken.</p> <p>De vermelde oppervlaktes, diktes, gewichten en volumes betreffen een beredeneerde schatting. Er worden geen rechten verleend aan deze oppervlaktes/diktes/volumes.</p> |

- Zorg voor een veilig beheer. Vermijd het beschadigen van het asbestmateriaal. Controleer de toestand jaarlijks op wijzigingen.
- Voer bijkomende staalname(s) uit.

- Eenvoudige handelingen: mag via doe-het-zelf of door werknemer(s) met opleidingsattest eenvoudige handelingen  
Mag verwijderd worden via EH via doe-het zelf :

Standaard dragen van de nodige wegwerp beschermingsmiddelen FFP 3 masker , handschoenen en tyvec CAT III type 5-6 , afwasbaar schoeisel Fixeer de platen , maak de platen voorzichtig los zonder te breken , verpak dubbel met plastic folie , luchtdicht verpakken en afvoeren naar een plaatselijk containerpark als hechtgebonden afval. Voor hechtgebonden toepassingen: Bij verwijdering door doe-het-zelf moet men dit afval dubbel en luchtdicht verpakt aandienen bij het gemeentelijk recyclagepark. Men raadpleegt best op voorhand de voorwaarden van het recyclagepark.

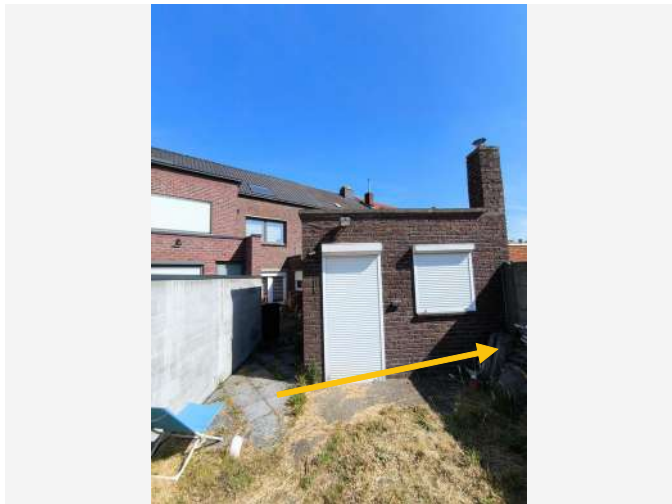
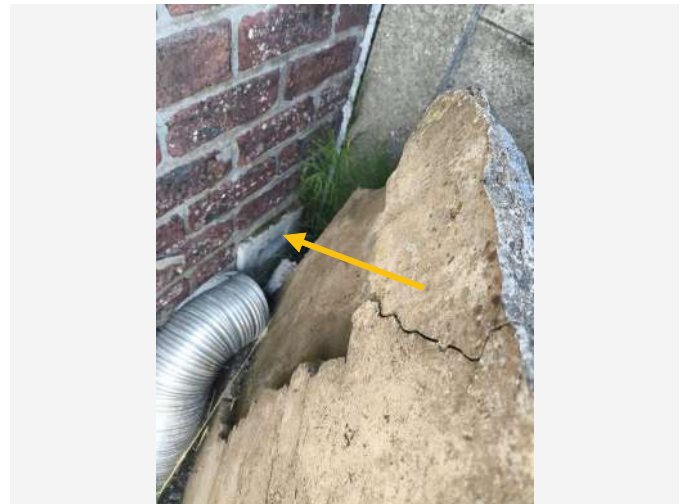
Het asbestmateriaal valt onder de mijlpaal van 2040.

| Eindbeoordeling materiaalarisico | Laag materiaalarisico en/of verlaagde kans op vezelvrijgave |

| Asbestsoort (vezeltype) | Crocidoliet aanwezig |
| Toestand van het materiaal | Licht beschadigd, licht verweerd. Intact calciumsilicaatmateriaal of categorie III 'gebondenheid' |

| Beschrijving | Roetluik met houder (visueel). |

- Zorg voor een veilig beheer. Vermijd het beschadigen van het asbestmateriaal. Controleer de toestand jaarlijks op wijzigingen.
- Voer bijkomende staalname(s) uit.

- Eenvoudige handelingen: mag via doe-het-zelf of door werknemer(s) met opleidingsattest eenvoudige handelingen  
Roetluik opening (houder - kader) Standaard dragen van de nodige wegwerp beschermingsmiddelen FFP 3 masker , handschoenen en tyvec CAT III type 5-6 , afwasbaar schoeisel Extra bevochtigen van de roetluikkader , beitel rondom , boven en onder voorzichtig los zonder de kader te breken , verpakken in dubbel plastic folie , luchtdicht afsluiten en afvoeren als hechtgebonden afval. Voor hechtgebonden toepassingen: Bij verwijdering door doe-het-zelf moet men dit afval dubbel en luchtdicht verpakt aandienen bij het gemeentelijk recyclagepark. Men raadpleegt best op voorhand de voorwaarden van het recyclagepark. Zie ook link Zie <https://ovam.vlaanderen.be/wie-mag-wat-verwijderen>  
<https://ovam.vlaanderen.be/voorzorgsmaatregelen-bij-asbestverwijdering>  
<https://ovam.vlaanderen.be/asbestafval-afvoeren> Zie ook wetgevend kader (website van de OVAM en CODEX boek VI titel 3). <http://werk.belgie.be/sites/default/files/content/documents/Welzijn%20op%20het>

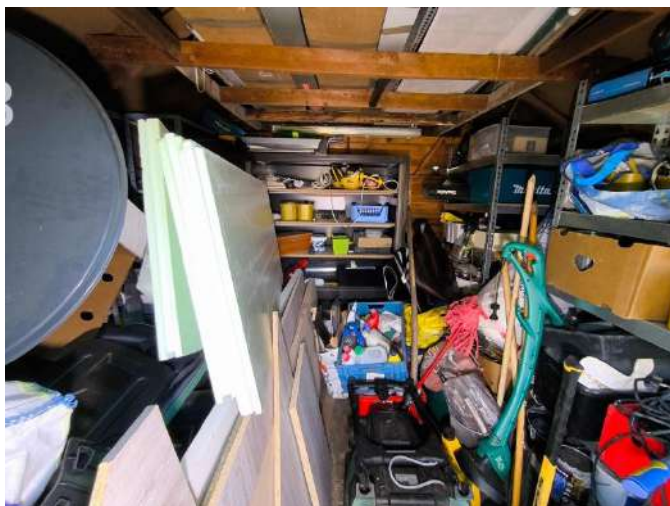
**Reden:** Materiaal in opslag

**Uitleg van de asbestdeskundige:** Middellange termijnbeperking : Materialen/inboedel zijn in grote mate aanwezig. Tuin vloer- en wanddelen konden niet volledig worden geïnspecteerd worden. Hierdoor zijn misschien verborgen asbestverdachte toepassingen aanwezig. De opdrachtgever blijkt redelijkerwijs niet in staat om het materiaal op korte termijn op te ruimen of te verwijderen. Het materiaal wordt pas verwijderd bij effectieve verhuis/verkoop. Termijn is onbekend.
