# Asbestinventarisatattest

Schapenweg 64, 1933 Zaventem

Attestnummer : 20250624-000013.000

Uitgegeven op : 24.06.2025

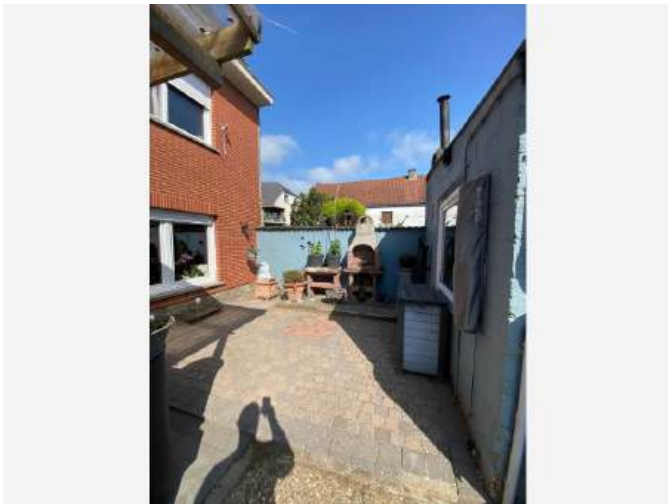
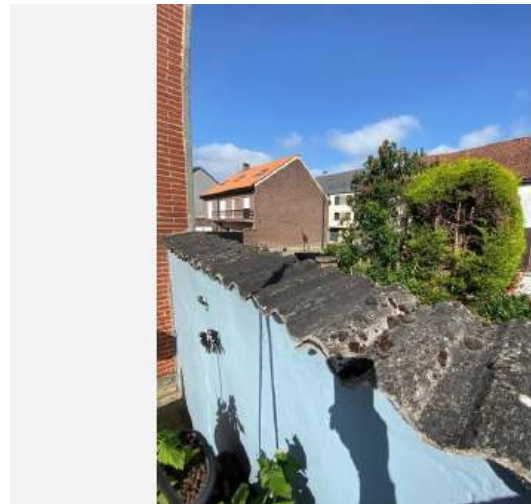
## Conclusie

Het asbestmateriaal valt onder de mijlpaal van 2034.

| Eindbeoordeling materiaalrisico | Verhoogd materiaalrisico en/of verhoogde kans op vezelvrijgave |

| Asbestsoort (vezeltype) | Crocidoliet aanwezig |
| Toestand van het materiaal | Matig beschadigd, matig verweerd |

| Beschrijving | Golfplaten (scheidingsmuur) |

- Zorg voor een veilig beheer. Vermijd het beschadigen van het asbestmateriaal. Controleer de toestand jaarlijks op wijzigingen.
- Verwijder dit asbestmateriaal zo snel mogelijk. Volg de toestand goed op.

- Eenvoudige handelingen: mag via doe-het-zelf of door werknemer(s) met opleidingsattest eenvoudige handelingen  
Hechtgebonden asbesttoepassingen mogen door particulieren worden verwijderd als ze in goede staat verkeren en je de juiste voorzorgsmaatregelen neemt. Voor losgebonden of verweerde toepassingen is een erkend asbestverwijderaar verplicht.

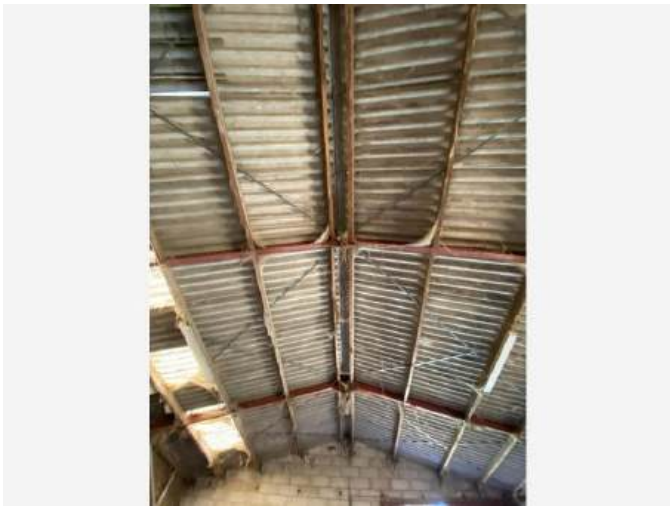
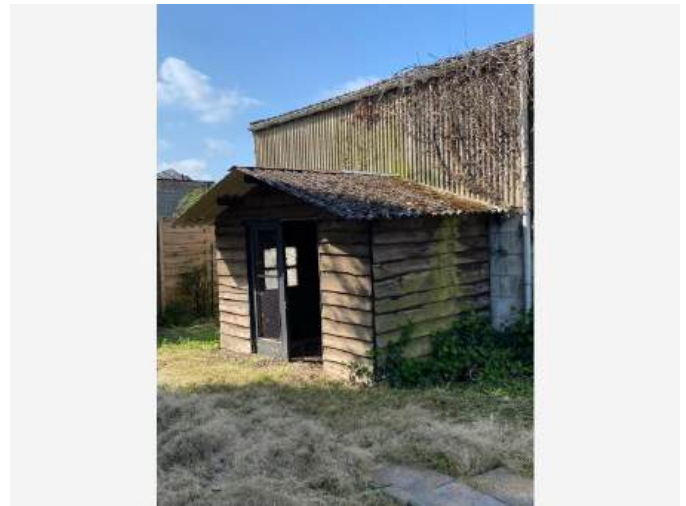
Het asbestmateriaal valt onder de mijlpaal van 2034.

| Eindbeoordeling materiaalrisico | Verhoogd materiaalrisico en/of verhoogde kans op vezelvrijgave |

| Asbestsoort (vezeltype) | Crocidoliet aanwezig |
| Toestand van het materiaal | Matig beschadigd, matig verweerd |

| Beschrijving | Golfplaten (schuur en tuinhuis) |

- Zorg voor een veilig beheer. Vermijd het beschadigen van het asbestmateriaal. Controleer de toestand jaarlijks op wijzigingen.
- Verwijder dit asbestmateriaal zo snel mogelijk. Volg de toestand goed op.

- Eenvoudige handelingen: mag via doe-het-zelf of door werknemer(s) met opleidingsattest eenvoudige handelingen  
Hechtgebonden asbesttoepassingen mogen door particulieren worden verwijderd als ze in goede staat verkeren en je de juiste voorzorgsmaatregelen neemt. Voor losgebonden of verweerde toepassingen is een erkend asbestverwijderaar verplicht.

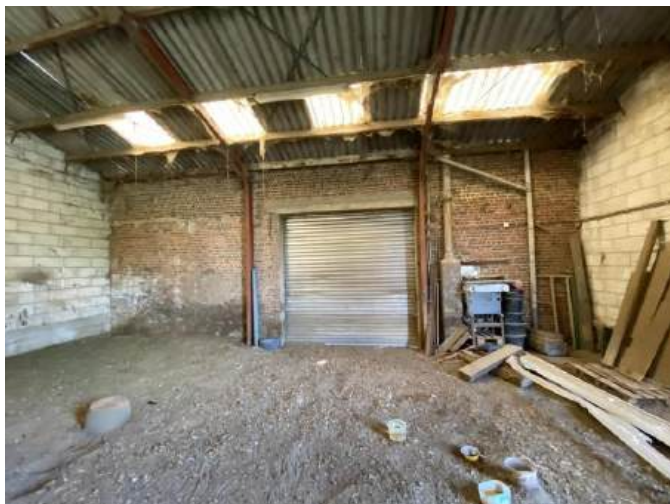
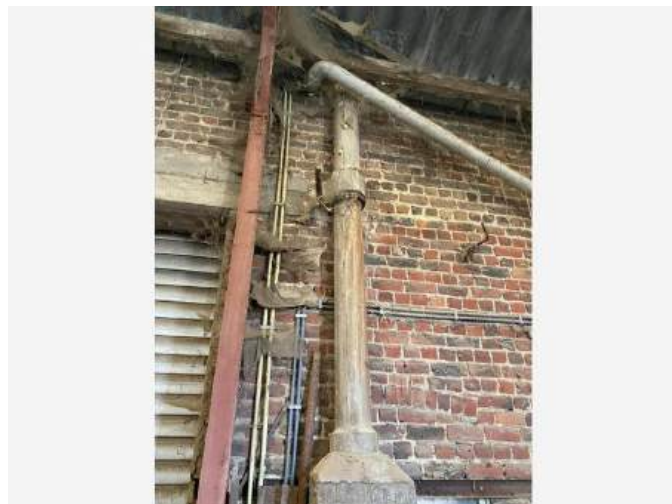
Het asbestmateriaal valt onder de mijlpaal van 2040.

| Eindbeoordeling materiaalrisico | Verhoogd materiaalrisico en/of verhoogde kans op vezelvrijgave |

| Asbestsoort (vezeltype) | Crocidoliet aanwezig |
| Toestand van het materiaal | Licht beschadigd, licht verweerd. Intact calciumsilicaatmateriaal of categorie III 'gebondenheid' |

| Beschrijving | Rookgaskanaal (schuur) |

- Zorg voor een veilig beheer. Vermijd het beschadigen van het asbestmateriaal. Controleer de toestand jaarlijks op wijzigingen.

- Eenvoudige handelingen: mag via doe-het-zelf of door werknemer(s) met opleidingsattest eenvoudige handelingen  
Hechtgebonden asbesttoepassingen mogen door particulieren worden verwijderd als ze in goede staat verkeren en je de juiste voorzorgsmaatregelen neemt. Voor losgebonden of verweerde toepassingen is een erkend asbestverwijderaar verplicht.

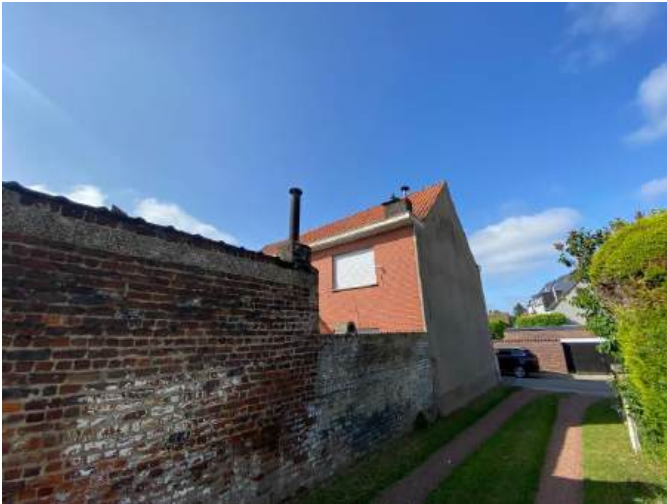
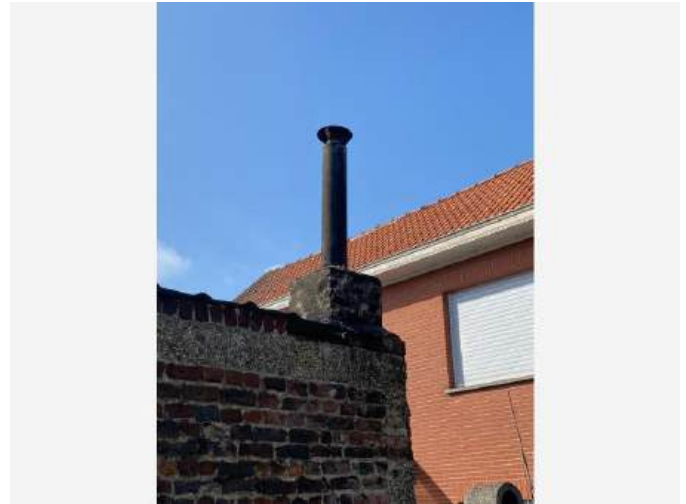
Het asbestmateriaal valt onder de mijlpaal van 2040.

| Eindbeoordeling materiaalrisico | Verhoogd materiaalrisico en/of verhoogde kans op vezelvrijgave |

| Asbestsoort (vezeltype) | Crocidoliet aanwezig |
| Toestand van het materiaal | Matig beschadigd, matig verweerd |

| Beschrijving | Rookgaskanaal |

- Zorg voor een veilig beheer. Vermijd het beschadigen van het asbestmateriaal. Controleer de toestand jaarlijks op wijzigingen.
- Verwijder dit asbestmateriaal zo snel mogelijk. Volg de toestand goed op.

- Eenvoudige handelingen: mag via doe-het-zelf of door werknemer(s) met opleidingsattest eenvoudige handelingen  
Hechtgebonden asbesttoepassingen mogen door particulieren worden verwijderd als ze in goede staat verkeren en je de juiste voorzorgsmaatregelen neemt. Voor losgebonden of verweerde toepassingen is een erkend asbestverwijderaar verplicht.

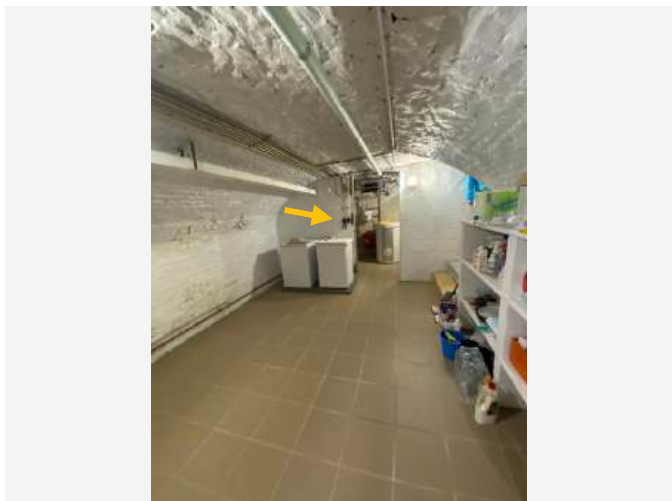
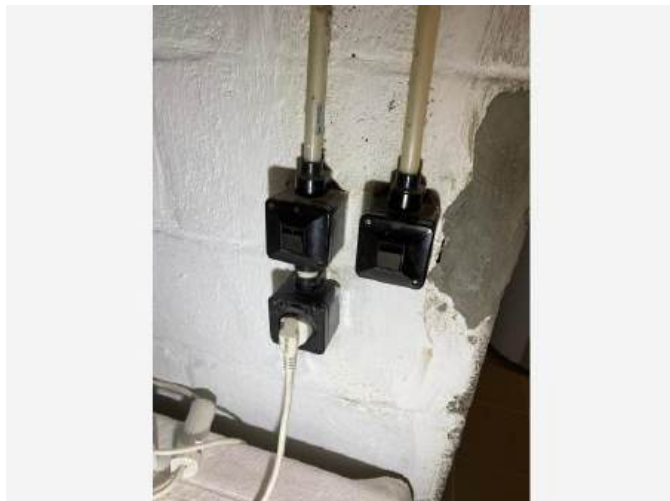
## Fiche 9: Bakeliet (lichtschakelaars en stopcontact kelder)

Asbestmateriaal

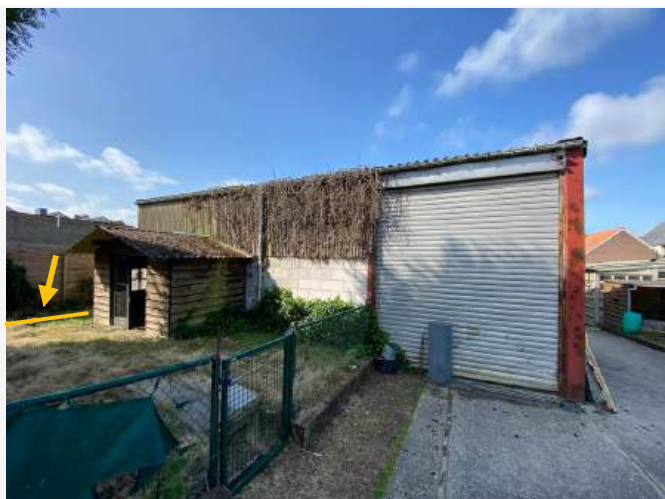
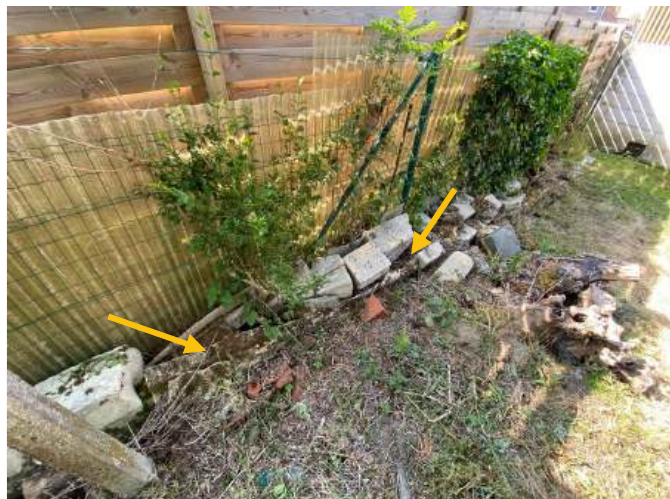
## Fiche 12: Golfplaten en menuiserie platen (afscheiding buren achteraan schuur)

Puin, steenslag, (water)bodem

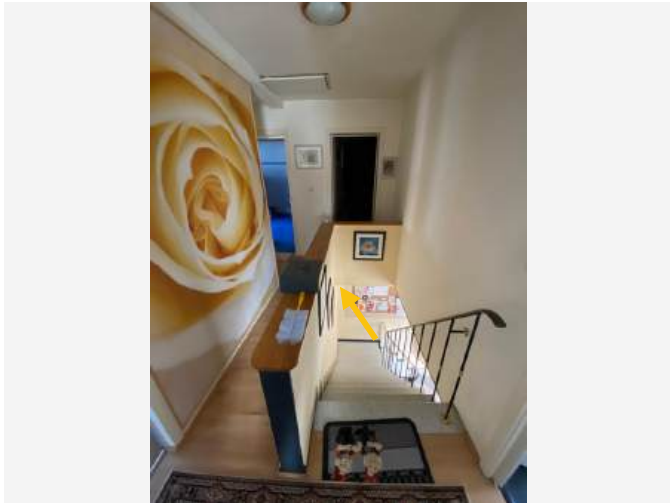
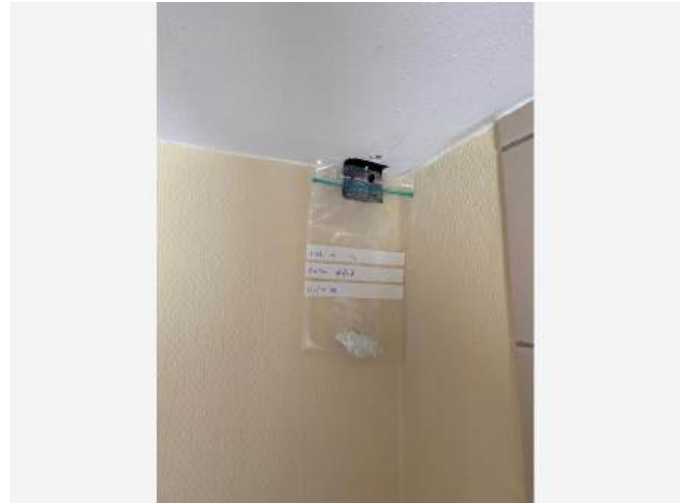
## Fiche 16: Pleister plafonds

Geen asbest

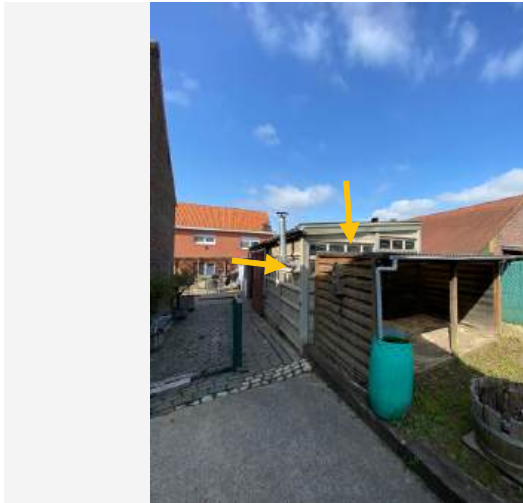
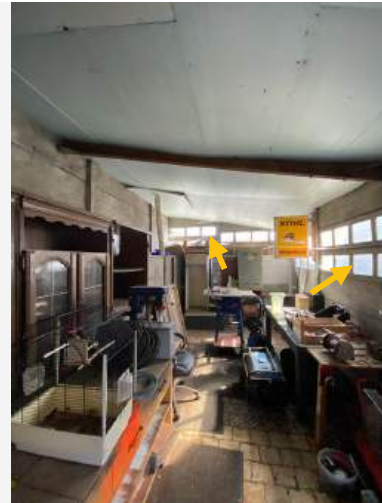
## Fiche 17: Stopverf

Geen asbest

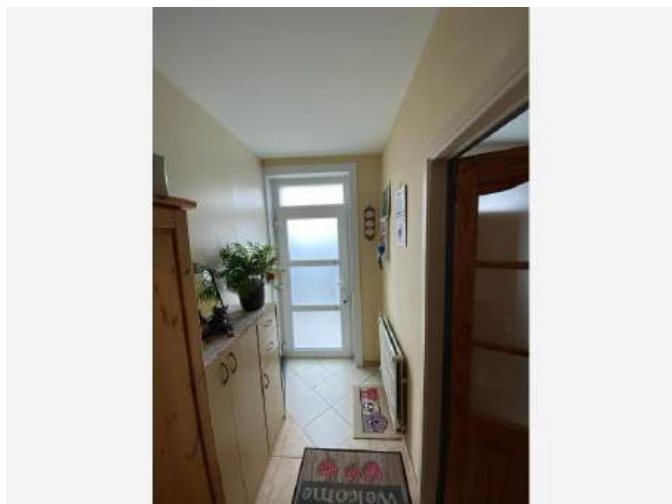
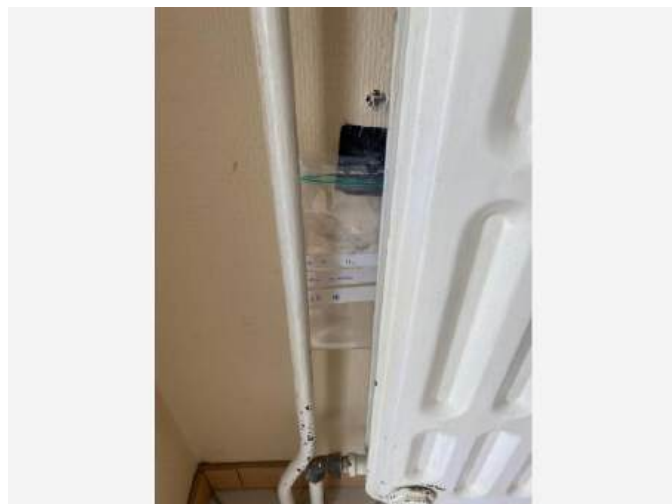
## Fiche 18: Pleister muren

Geen asbest

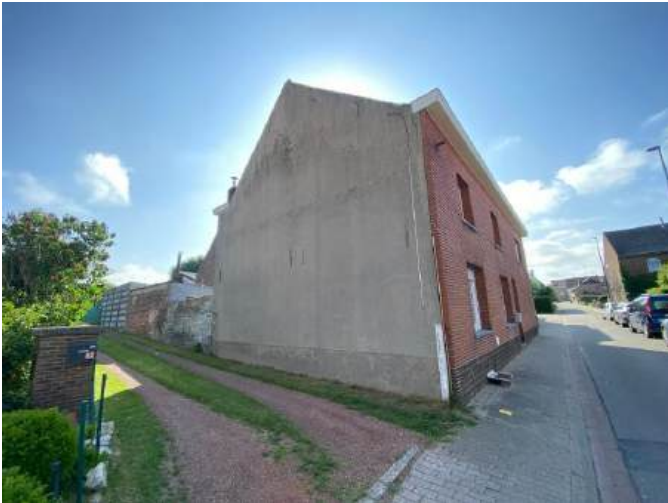
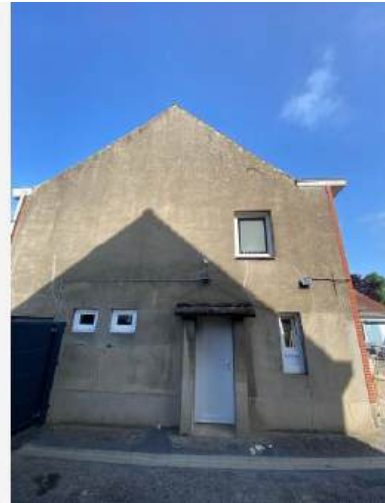
## Fiche 19: Cementlaag (buitengevel)

Geen asbest
