# Asbestinventarisatattest

Vredesstraat 16, 8930 Menen

Attestnummer : 20250801-000106.000

Uitgegeven op : 01.08.2025

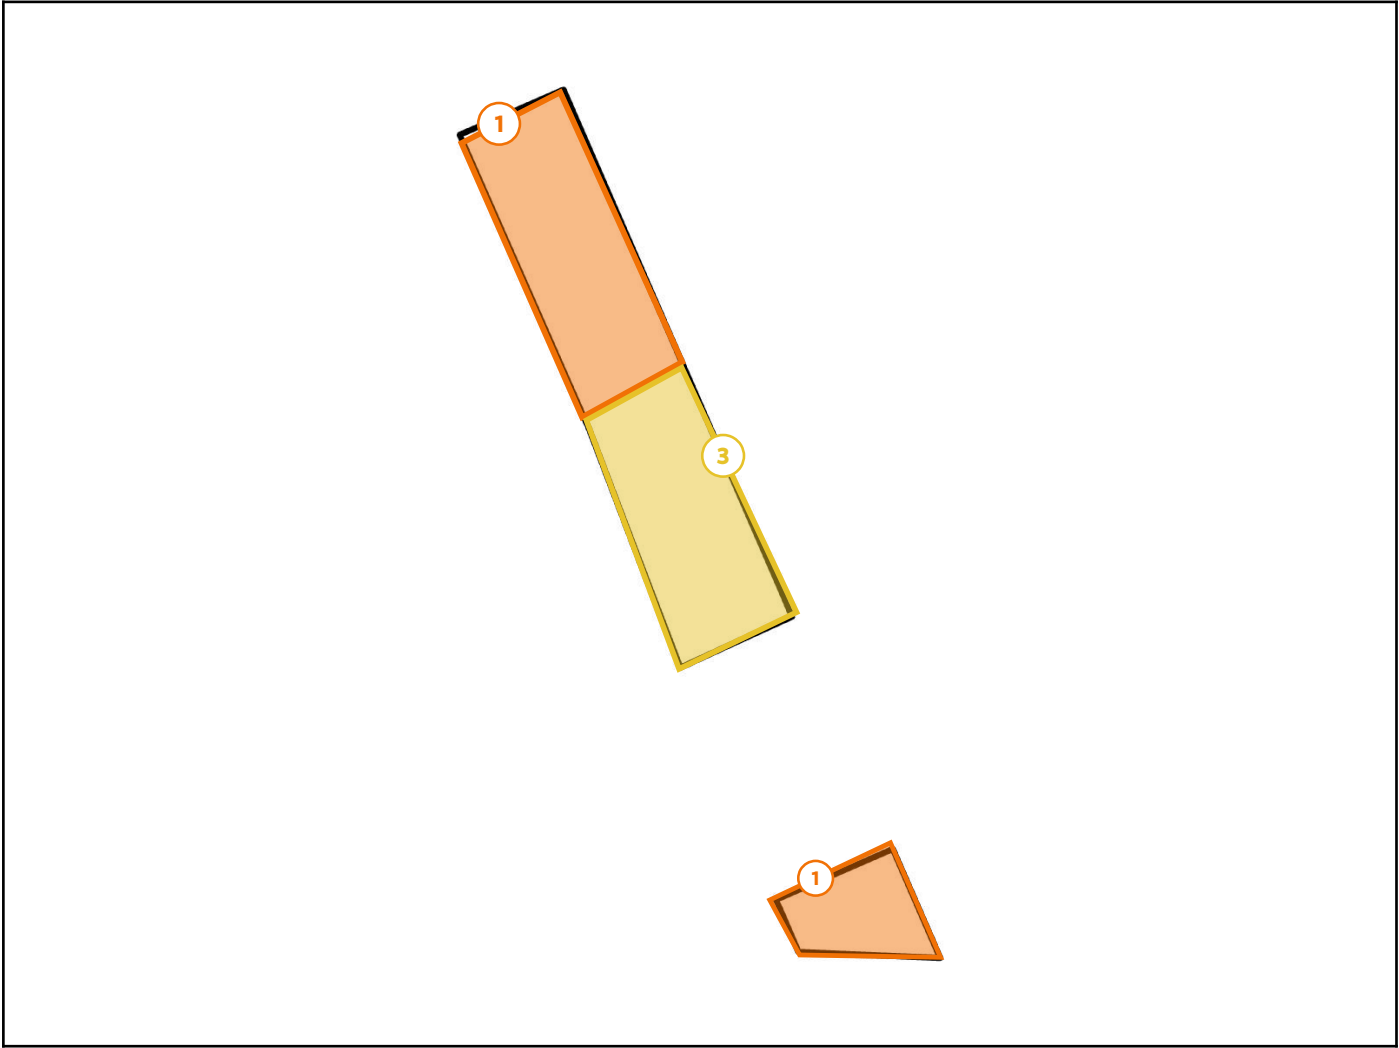
# Plan 1.2: Dakenplan

| Beschrijving | Type | Actie |
|---|---|---|
| 1. Onderdak woning (zonder staalname) | Asbestmateriaal | Maatregelen nemen |
| 3. Roofing voor 2001 (zonder staalname) | Asbestmateriaal | Zorgvuldig beheren |

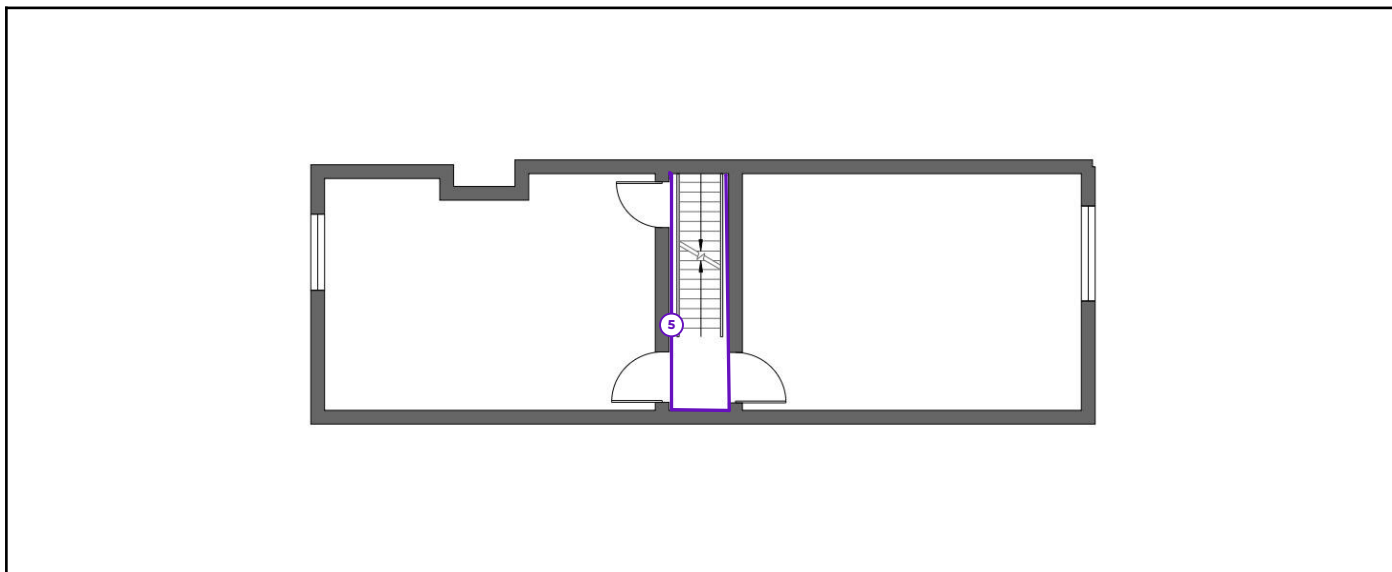
## Plan 1.4: Verdp +1 materialen

| Beschrijving | Type | Actie |
|---|---|---|
| 5. Kunststof muurbekleding (zonder staalname) | Advies | - |

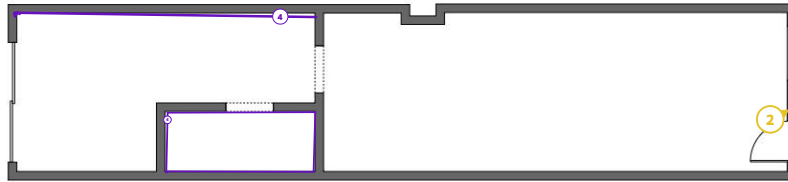
## Plan 1.6: Gelijkvloers materialen

| Beschrijving | Type | Actie |
|---|---|---|
| 2. Bakeliet toepassing(en) (zonder staalname) | Asbestmateriaal | Zorgvuldig beheren |
| 4. Lijmlaag betegeling | Advies | - |

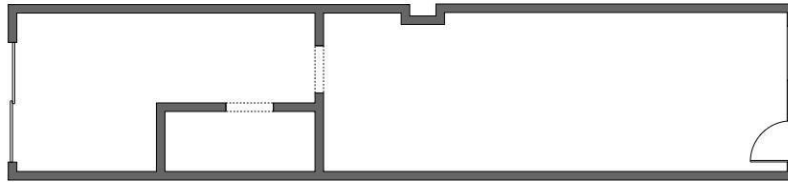
## Plan 1.7: Gelijkvloers pleisterwerk

alle plafonds zijn verlaagd en bestaan uit plastieken planchetten

| Beschrijving | Type | Actie |
|---|---|---|
| 6. Plafond (niet-asbestverdacht) | Advies | - |

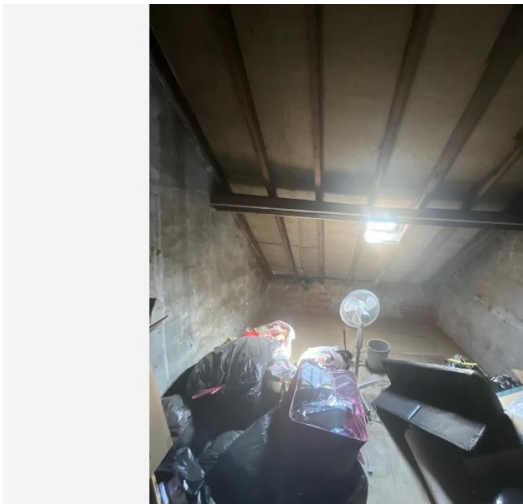
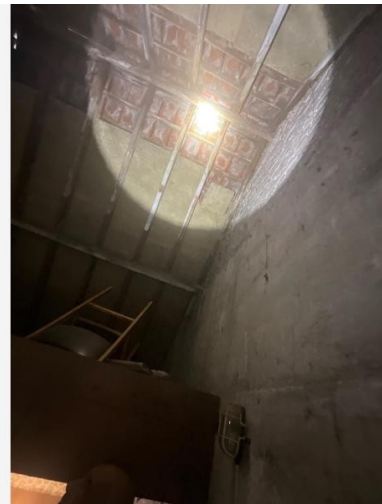
Het asbestmateriaal valt onder de mijlpaal van 2040.

| Eindbeoordeling materiaalrisico | Verhoogd materiaalrisico en/of verhoogde kans op vezelvrijgave |

| Asbestsoort (vezeltype) | Crocidoliet aanwezig |
| Afschermingsgraad van het gehele materiaal | Geheel of deels (ook) vrij aan de binnenlucht |
| Toestand van het materiaal | Licht beschadigd, licht verweerd. Intact calciumsilicaatmateriaal of categorie III 'gebondenheid' |

| Beschrijving | Onderdak woning (zonder staalname) |
| Primaire drager | Schuin dak |
| Asbestmateriaal | Plaat, paneel, tablet - Type Menuiserite |
| Hoeveelheid (oppervlakte - dikte - aantal) | <ul style="list-style-type: none"><li>• 60,00 m<sup>2</sup> - 1,00 cm - 1 stuk</li><li>• 5,00 m<sup>2</sup> - 1,00 cm - 1 stuk</li></ul> |
| Eenvoudig bereikbaar | Nee <ul style="list-style-type: none"><li>• Verwijdering tast de bouwkundige integriteit aan.</li></ul> |
| Opmerking | <p>De oppervlakte is een beredeneerde schatting, waaraan geen rechten worden verleend.</p> <p>Er werd om economische redenen geen staal genomen. de opdrachtgever begrijpt dat daarom moet worden aangenomen dat deze toepassing asbest bevat, tot het tegendeel wordt bewezen.</p> |

- Zorg voor een veilig beheer. Vermijd het beschadigen van het asbestmateriaal. Controleer de toestand jaarlijks op wijzigingen.
- Zorg voor een veilig beheer en verwijder dit asbestmateriaal wanneer het bij werken eenvoudig bereikbaar wordt. Controleer de toestand jaarlijks op wijzigingen.
- Voer bijkomende staalname(s) uit.

- Eenvoudige handelingen: mag via doe-het-zelf of door werknemer(s) met opleidingsattest eenvoudige handelingen  
De toepassing kan, indien vrijliggend (niet ingesloten), verwijderd worden met eenvoudige handelingen. Gezien de plaatsingshoogte is het echter sterk aangeraden deze werkzaamheden te laten uitvoeren door een professional die beschikt over de opleiding "eenvoudige handelingen" zoals bepaald door de regelgeving.

De asbesthoudende platen moeten in hun geheel verwijderd worden, zonder ze te breken, om vezelverspreiding tot een minimum te beperken. Voorafgaand aan de verwijdering moeten de platen gefixeerd of bevochtigd worden.

Na verwijdering dienen de platen op correcte wijze verpakt en afgevoerd te worden naar een erkende afvalverwerker.

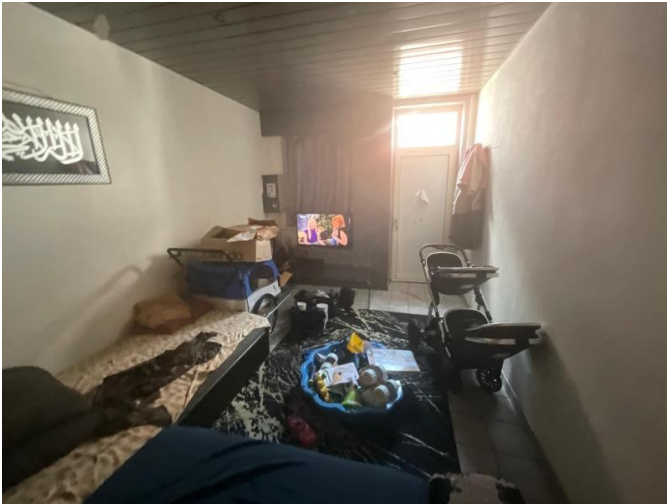
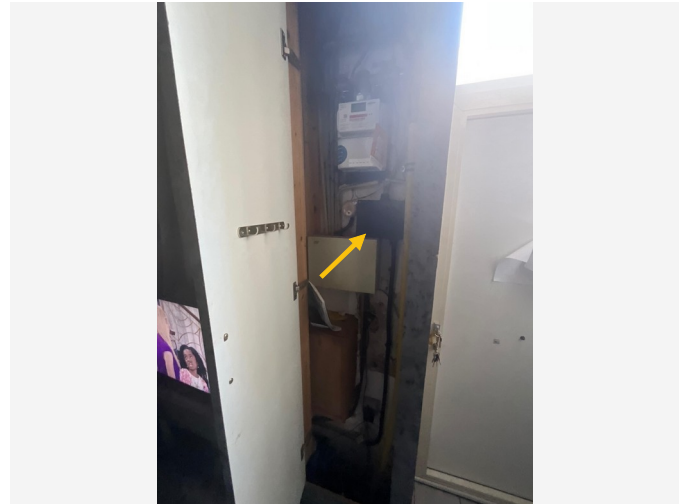
Het asbestmateriaal valt onder de mijlpaal van 2040.

| Eindbeoordeling materiaalrisico | Laag materiaalrisico en/of verlaagde kans op vezelvrijgave |

| Asbestsoort (vezeltype) | Crocidoliet aanwezig |
| Toestand van het materiaal | Onbeschadigd, niet verweerd |

| Beschrijving | Bakeliet toepassing(en) (zonder staalname) |
| Primaire drager | Binnenwand |
| Asbestmateriaal | Plaat, paneel, tablet - Type Bakeliet |
| Hoeveelheid (oppervlakte - dikte - aantal) | • 0,25 m <sup>2</sup> - 1,00 cm - 1 stuk |

- Zorg voor een veilig beheer. Vermijd het beschadigen van het asbestmateriaal. Controleer de toestand jaarlijks op wijzigingen.
- Voer bijkomende staalname(s) uit.

- Eenvoudige handelingen: mag via doe-het-zelf of door werknemer(s) met opleidingsattest eenvoudige handelingen  
De bakelieten toepassing kan verwijderd worden met eenvoudige handelingen, waarbij traag draaiend gereedschap of manuele verwijdering wordt aanbevolen.

Let op: De bakelieten toepassing mag niet gebroken worden, om vezelverspreiding tot een minimum te beperken.

Afvoer: Zodra het materiaal niet meer bevestigd is, moet het luchtdicht en dubbel verpakt worden en afgevoerd naar een erkende asbestafvalverwerker.

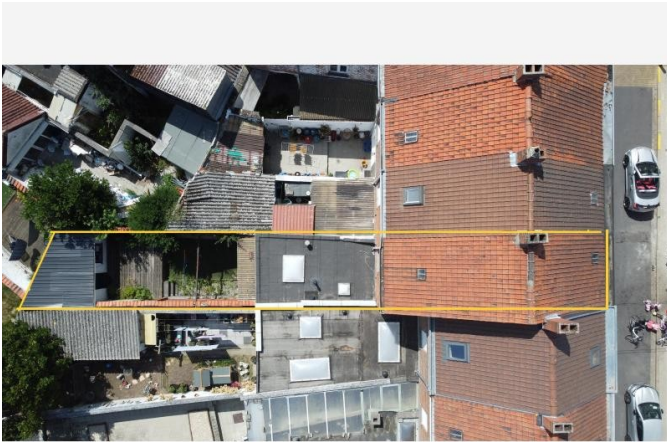
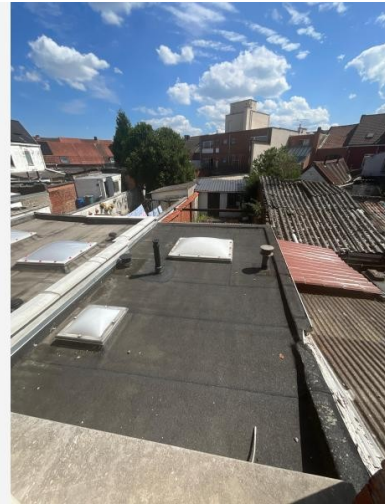
Het asbestmateriaal valt onder de mijlpaal van 2040.

| Eindbeoordeling materiaalrisico | Laag materiaalrisico en/of verlaagde kans op vezelvrijgave |

| Asbestsoort (vezeltype) | Alleen chrysotiel |
| Afschermingsgraad van het gehele materiaal | Geheel of deels vrij aan de buitenlucht |
| Toestand van het materiaal | Licht beschadigd, licht verweerd. Intact calciumsilicaatmateriaal of categorie III 'gebondenheid' |

| Beschrijving | Roofing voor 2001 (zonder staalname) |
| Primaire drager | Plat dak |
| Asbestmateriaal | Dak- en gevelbekleding - Roofing |
| Hoeveelheid (oppervlakte - aantal) | • 30,00 m <sup>2</sup> - 1 stuk |
| Opmerking | <p>De dakbedekking bestaat uit roofing, er werd om economische redenen geen staal genomen. opdrachtgever begrijpt dat daarom moet worden aangeomen dat deze toepassing asbest bevat, tot het tegendeel wordt bewezen.</p> <p>De opdrachtgever wou geen dakwerker voorzien om nadien de staalname plaatsen te dichten zodat lekkage kon vermeden worden.</p> <p>De mogelijke onderlagen zijn niet onderzocht en kunnen gezien het risicobouwjaar van de woning asbest bevatten.</p> |

- Hemelwater dat afspoelt van asbestcement daken of gevels kan asbestdeeltjes bevatten. Gebruik het enkel voor gesloten circuits (bv. spoelen toiletten). Reinig na het vervangen van het dak of de gevel de dakgoten en regenwaterput of -ton om asbesthoudend sediment of slib te verwijderen
- Voer bijkomende staalname(s) uit.

- Eenvoudige handelingen: enkel door erkend asbestverwijderaar  
Voor het verwijderen van asbesthoudende roofing dient steeds contact genomen te worden met een erkende asbestverwijderaar, meer info op <https://ovam.vlaanderen.be/wie-mag-wat-verwijderen>.

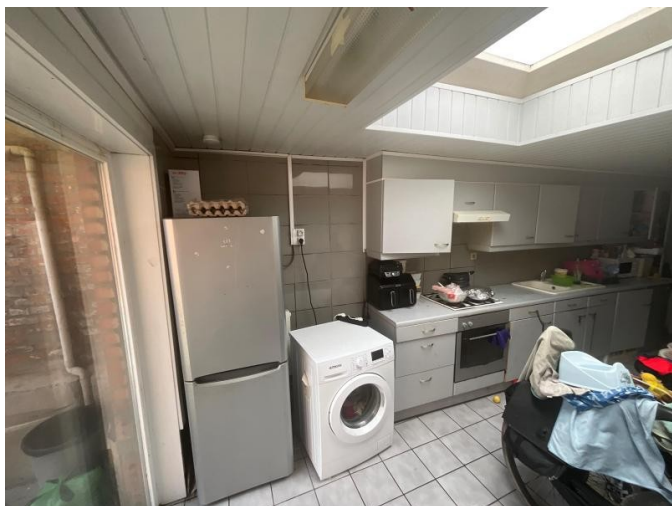
Sommige plafonds bestaan uit gipskartonplaten/lattenstructuur/...;

- slaapkamer
- badkamer
- leefruimte
- trappenhal
- keuken
- gang
- stookruimte

Wij doen geen uitspraak over de onderliggende lagen, aangezien dit enkel kan worden vastgesteld door middel van een bijkomend destructief onderzoek, wat buiten het kader van onze opdracht valt.

Gezien het risicobouwjaar van de woning en het ontbreken van bewijs van eerdere verwijdering, bestaat het vermoeden dat de onderliggende lagen mogelijk asbest bevatten.
