# Asbestinventarisatattest

Mechelsesteenweg 218, 1933 Zaventem

Attestnummer : 20250731-000219.000

Uitgegeven op : 31.07.2025

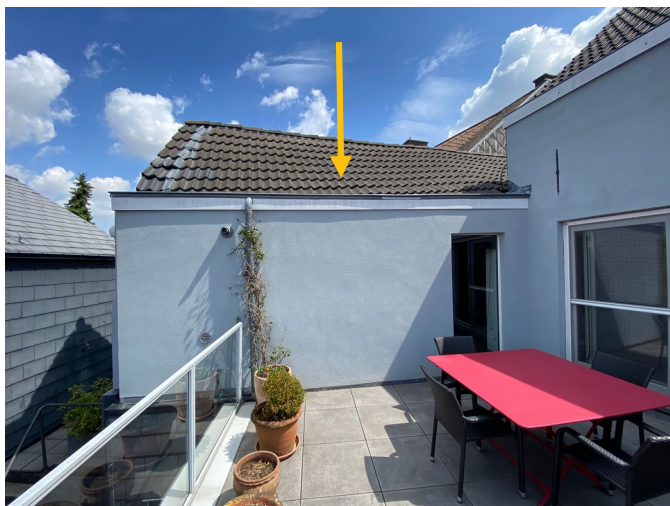
Situeringsfoto

**Reden:** Er is geen volledige risicobeoordeling mogelijk

**Uitleg van de asbestdeskundige:** Het onderdak is niet toegankelijk voor controle. Normaal mag men van dezelfde dakopbouw uitgaan als de andere kant maar wees toch alert voor een eventuele onderdakplaat.

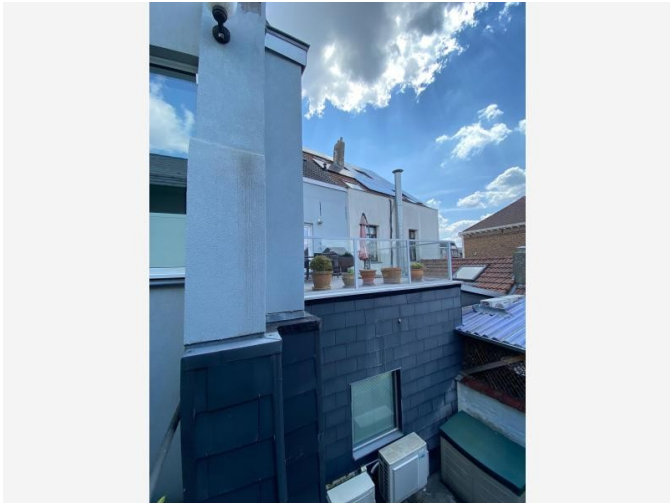
Vrije foto

De gevelleien achteraan het gebouw behoren niet tot de duplex maar worden als advies mee opgenomen in het attest. Het is niet zeker of deze al dan niet asbesthoudend zijn. Deze leien zullen als bronfiche opgenomen worden in het attest van de gemeenschappelijke delen.

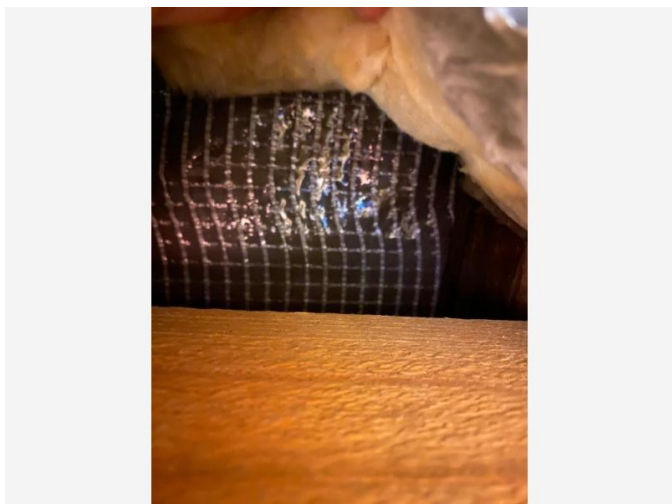
Vrije foto

Het onderdak werd gecontroleerd en er werd geen asbest aangetroffen.

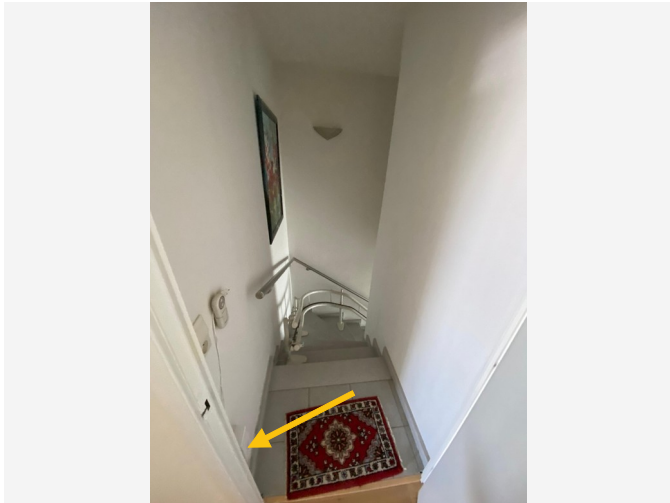
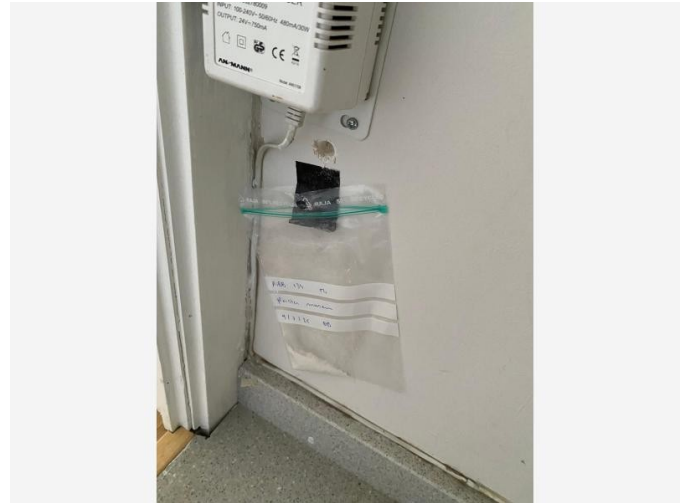
## Fiche 7: Pleister muren

Geen asbest

| # | Type | Referentie | Resultaat |
|---|---|---|---|
| 7.1 | Mengmonster | M1 | Geen asbest |

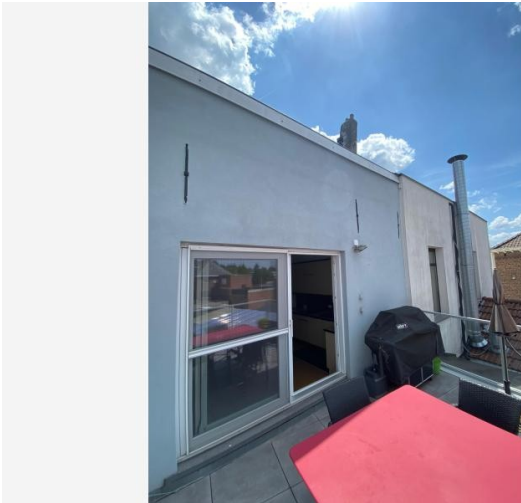
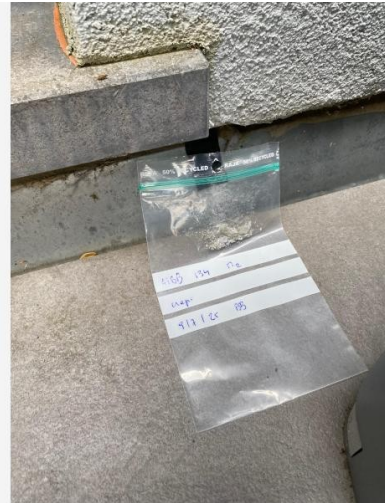
## Fiche 8: Crepi (buitengevel)

Geen asbest

| # | Type | Referentie | Resultaat |
|---|---|---|---|
| 8.1 | Puntmonster | M2 | Geen asbest |
