# Asbestinventarisatieattest

Gullegemsestraat 106, 8880 Ledegem

Attestnummer : 20250516-000422.000

**Niet-asbestveilig**

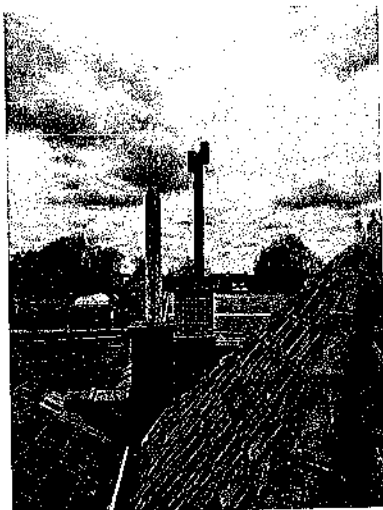
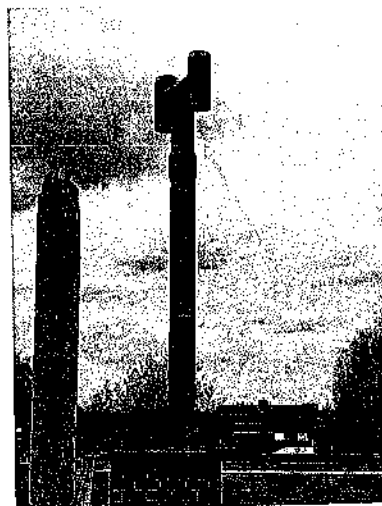
Verhoogd materiaalrisico en/of verhoogde kans op vezelvrijgave

| Gebondenheid | Categorie 1: hechtgebonden in oorsprong |
| Asbestsoort (vezeltype) | Crocidoliet aanwezig |
| Asbestconcentratie | Laag (< 50%) |
| Afschermingsgraad van het gehele materiaal | Geheel of deels vrij aan de buitenlucht |
| Toestand van het materiaal | Matig beschadigd, matig verweerd |

| Beschrijving | Schouwhoed |
| Asbestmateriaal | Schouwhoed, ventilatiekap (anti-windval) |

Het asbestmateriaal valt onder de mijlpaal van 2034.

**Verwijderen**

- Verwijder dit asbestmateriaal zo snel mogelijk. Volg de toestand goed op.

Ik adviseer om dit te laten verwijderen door een aannemer.

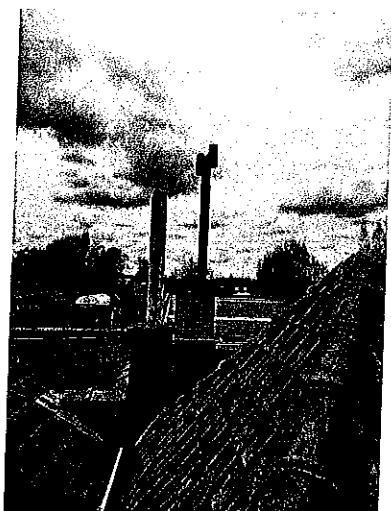
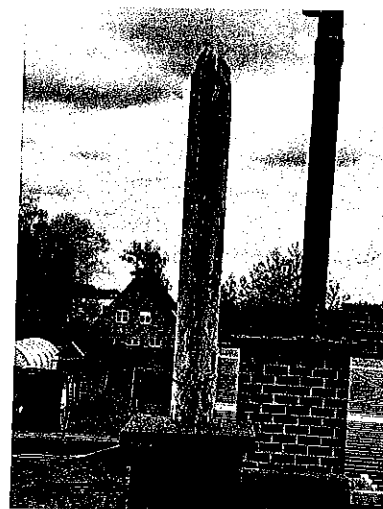
Verhoogd materiaalarisico en/of verhoogde kans op vezelvrijgave

| Gebondenheid | Categorie 1: hechtgebonden in oorsprong |
| Asbestsoort (vezeltype) | Crocidoliet aanwezig |
| Asbestconcentratie | Laag (< 50%) |
| Afschermingsgraad van het gehele materiaal | Geheel of deels vrij aan de buitenlucht |
| Toestand van het materiaal | Matig beschadigd, matig verweerd |

| Beschrijving | schouw |
| Asbestmateriaal | Rookgaskanaal |

Het asbestmateriaal valt onder de mijlpaal van 2034.

**Verwijderen**

- Verwijder dit asbestmateriaal zo snel mogelijk. Volg de toestand goed op.

Ik adviseer om dit te laten verwijderen door een aannemer.

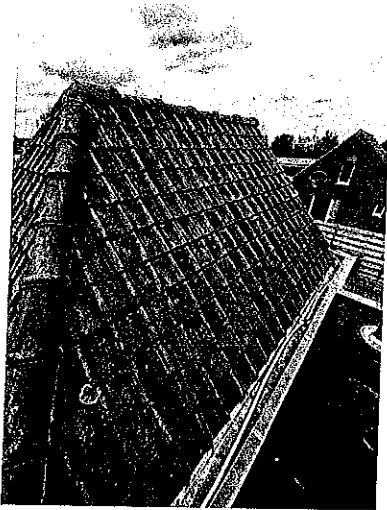
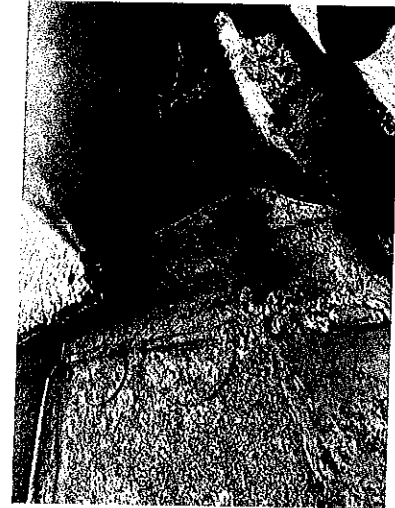
| Opmerking | <p>De hoeveelheid is een schatting en kan afwijken van de werkelijke toestand.</p> <p>inspectie werd op 1 plaats genomen, verder (destructief) onderzoek is nodig om volledig uitsluitsel te krijgen ofdat de rest van het dak asbest bevat of niet</p> <p>verder (destructief) onderzoek (extra monstername) is nodig om volledig uitsluitsel te krijgen ofdat deze asbest bevat of</p> <p>niet</p> |

Het asbestmateriaal valt onder de mijlpaal van 2040.

Zorgvuldig beheeren

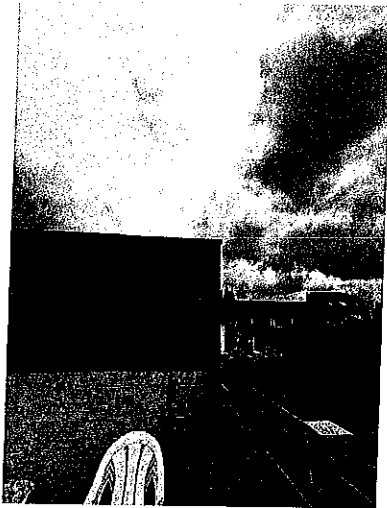
| Opmerking | De precieze hoeveelheid kan afwijken. |

- Eenvoudige handelingen: mag via doe-het-zelf of door werknemer(s) met opleidingsattest eenvoudige handelingen  
Deze toepassing kan door een aannemer die over een opleidingsattest eenvoudige handelingen beschikt of door een particulier (doe-het-zelf), verwijderd worden indien er geen verhoogd risico op vrijgave van asbestvezels (max. concentratie 0,01 vezels/cm<sup>3</sup> - CODEX Art. VI.3-54) ontstaat en de toepassing voorafgaand en tijdens wordt gefixeerd/bevochtigd; de individuele elementen zonder machinale werktuigen en zonder breken of gooien een voor een losgemaakt worden; en ten slotte in gesloten verpakking weggevoerd worden naar een erkend afvalpunt (recyclagepark).
