# Asbestinventarisatetest

Kerkstraat 31, 3321 Hoegaarden

Attestnummer : 20250713-000072.000

Uitgegeven op : 13.07.2025

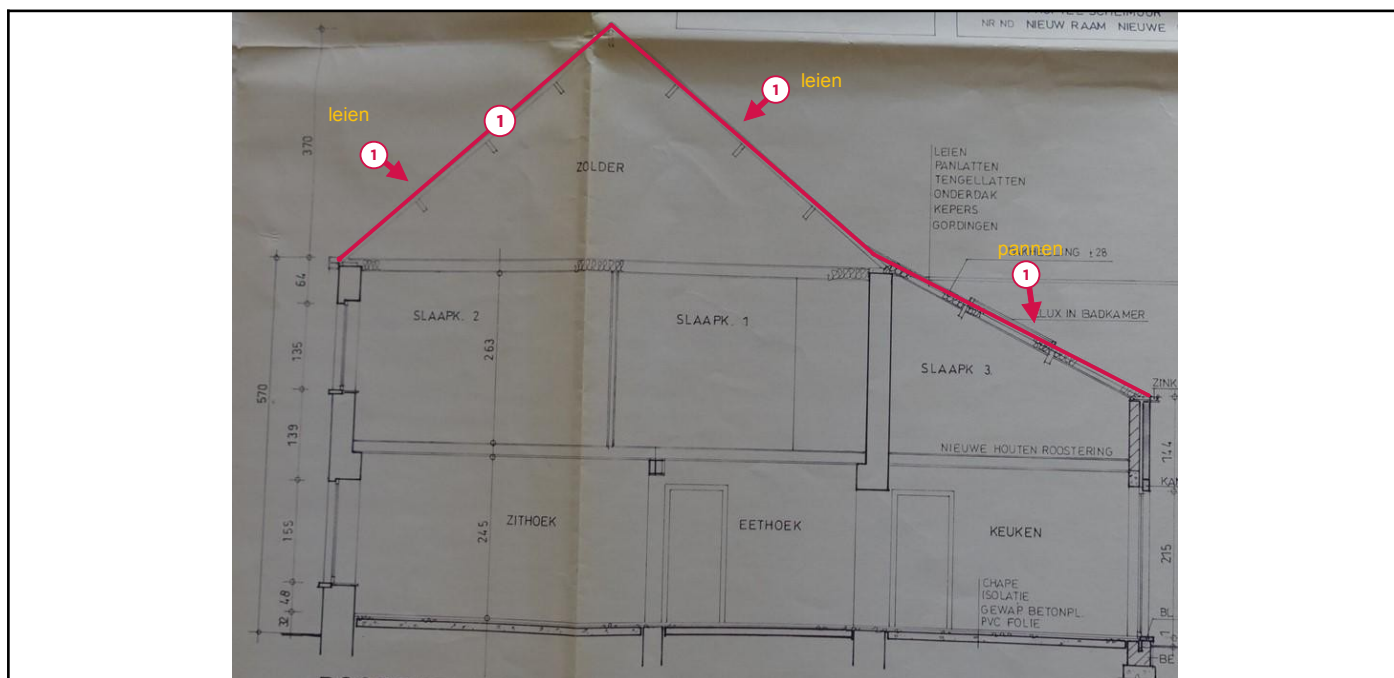
## Plan 1.4: niv doorsnede

| Beschrijving | Type | Actie |
|---|---|---|
| 1. leien dak woning | Asbestmateriaal | Dringend verwijderen |

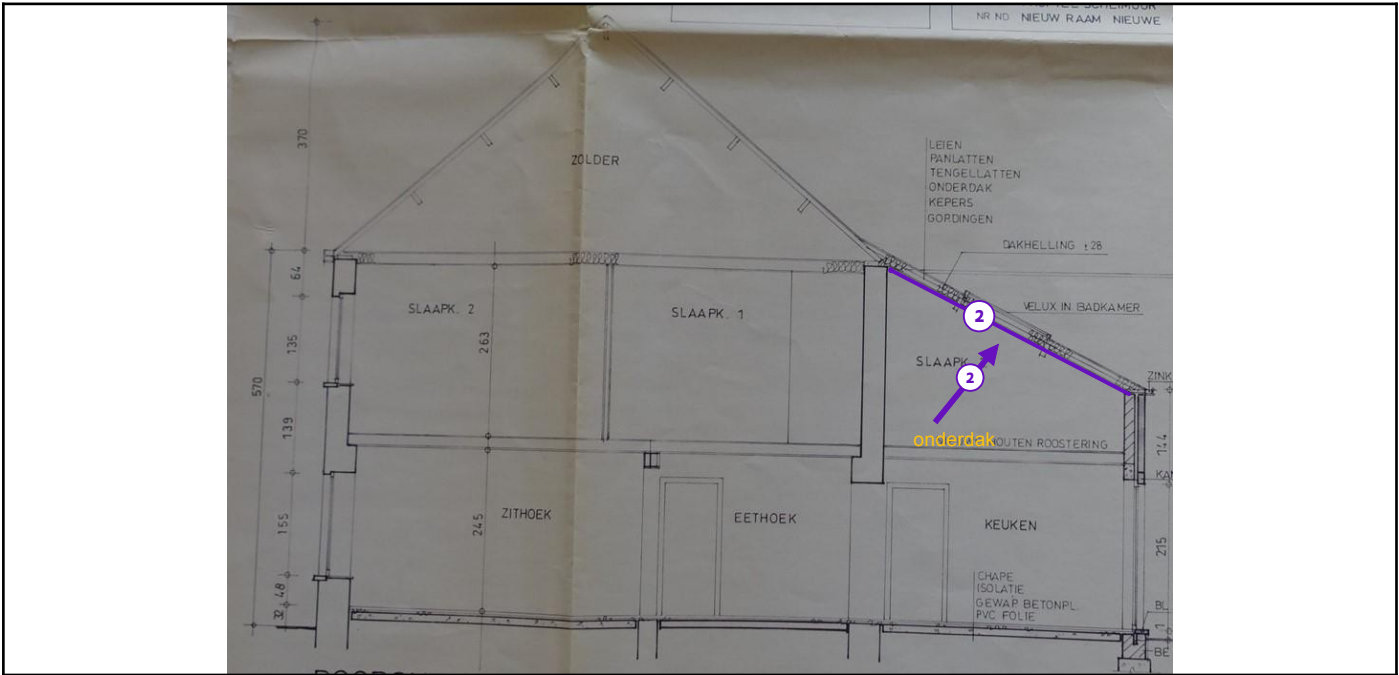
# Plan 1.5: niv doorsnede

| Beschrijving | Type | Actie |
|---|---|---|
| 2. onderdak pannendak | Advies | - |

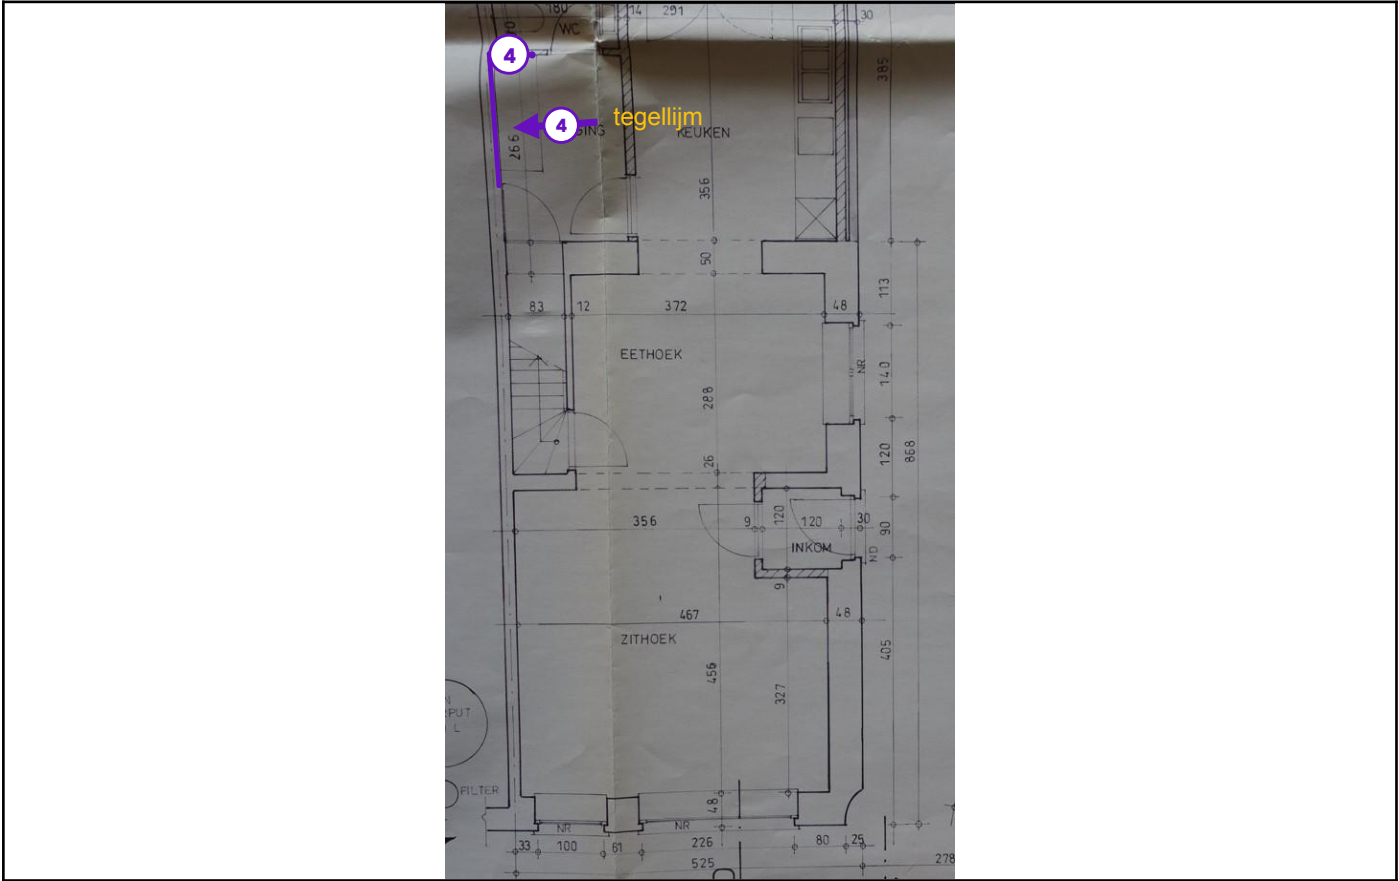
# Plan 1.6: niv 0

| Beschrijving | Type | Actie |
|---|---|---|
| 4. tegellijm wandtegels wasplaats/badkamer niv 0 | Advies | - |

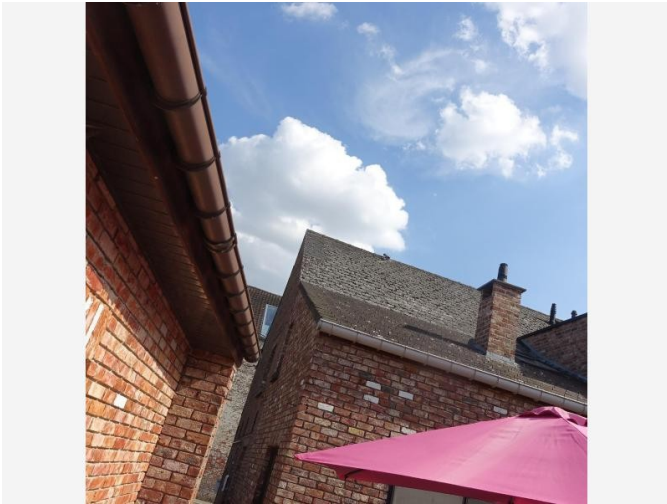
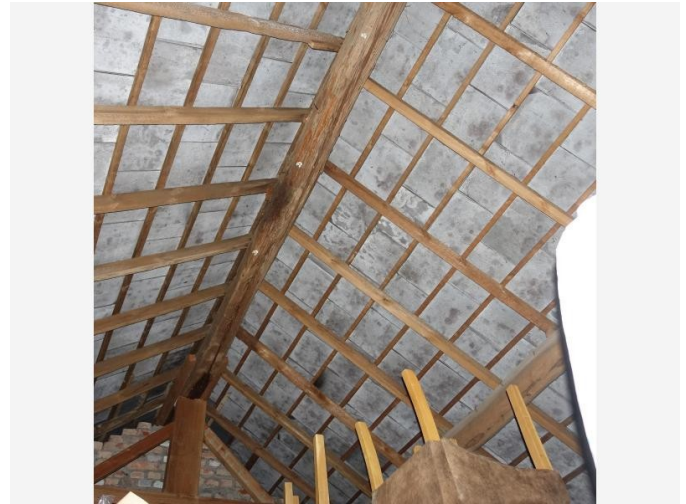
Overzichtsfoto

Detailfoto

| Eindbeoordeling materiaalisico | Hoog materiaalisico en/of hoge kans op vezelvrijgave |

| Gebondenheid | Categorie 1: hechtgebonden in oorsprong |
| Asbestsoort (vezeltype) | Crocidoliet aanwezig |
| Asbestconcentratie | Laag (< 50%) |
| Afschermingsgraad van het gehele materiaal | Geheel of deels (ook) vrij aan de binnenlucht |
| Toestand van het materiaal | Matig beschadigd, matig verweerd |

| Beschrijving | leien dak woning |
| Asbestmateriaal | Dak- en gevelbekleding - Lei, shingle |
| Hoeveelheid (oppervlakte - aantal) | • 75,00 m <sup>2</sup> - 1 stuk |
| Opmerking | achterkant dak deel in pannen |

**Dringend verwijderen**

- Verwijder dit asbestmateriaal zo snel mogelijk. Volg de toestand goed op.
- Voer bijkomende staalname(s) uit.

- Eenvoudige handelingen: mag via doe-het-zelf of door werknemer(s) met opleidingsattest eenvoudige handelingen  
De verwijdering van de toepassing laten uitvoeren door een erkend aannemer met attest eenvoudige handelingen. Deze aannemer werkt volgens de Codex welzijn op het werk boek VI titel 3 en zorgt dat de asbesttoepassing correct wordt afgevoerd.

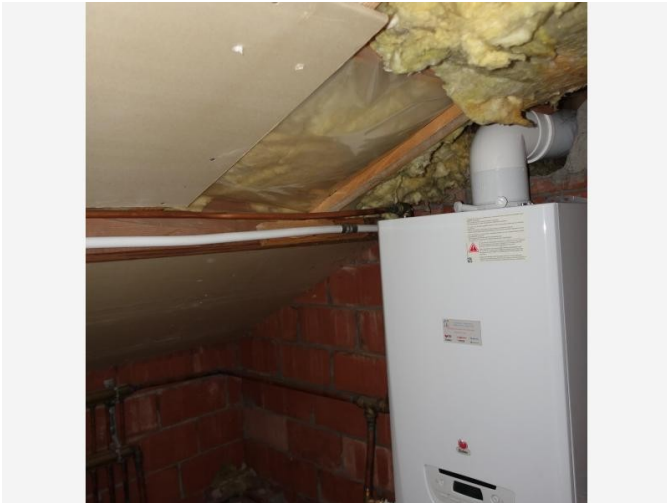
| Fiche 2: onderdak pannendak..... | 20 |

Het onderdak bestaat uit kunststof

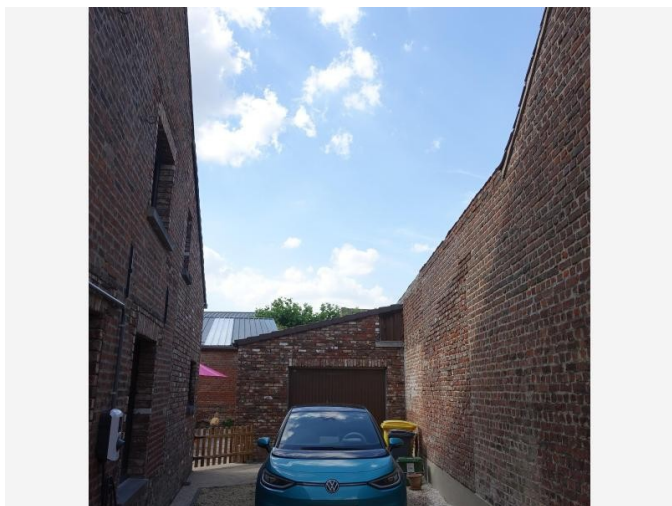
| Fiche 3: garage..... | 21 |

De gebruikte constructiematerialen zijn niet asbesthoudend/verdacht

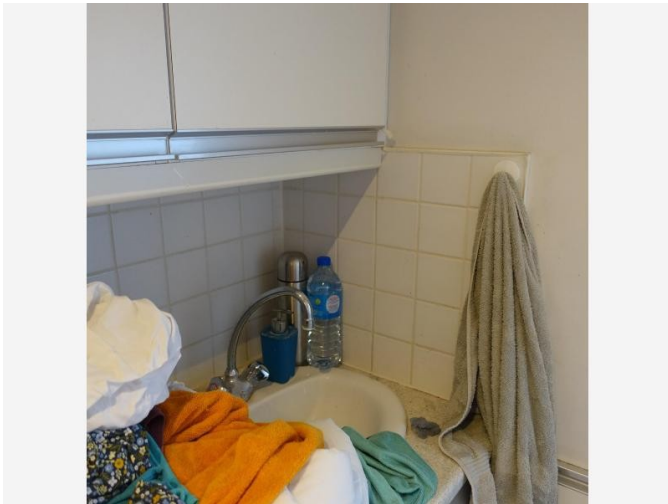
## Fiche 4: tegelijm wandtegels wasplaats/badkamer niv 0

De gebruikte tegelijm kan asbesthoudend zijn. Voor het starten van renovatiewerken, deze toepassing aanvullend destructief laten onderzoeken.

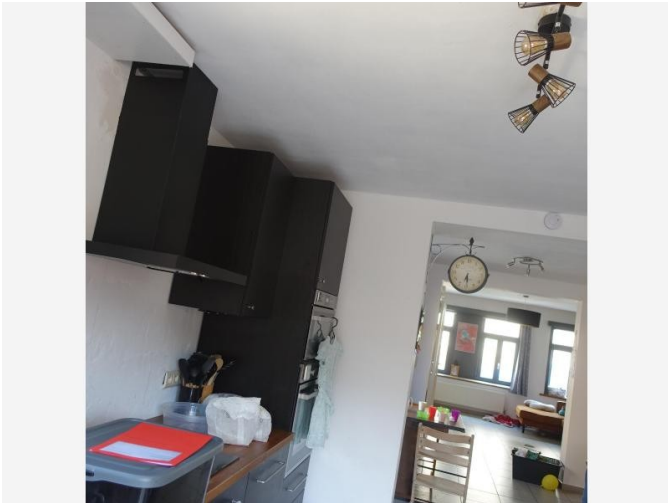
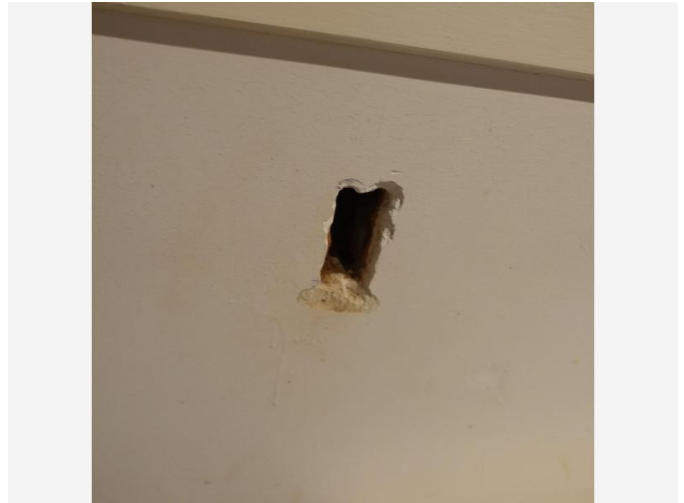
## Fiche 5: wandpleister

Geen asbest

| # | Type | Referentie | Resultaat |
|---|---|---|---|
| 5.1 | Mengmonster | M1 wandpleister | Geen asbest |

| Opmerking | CV op zolder geen wand of plafondbespleistering |

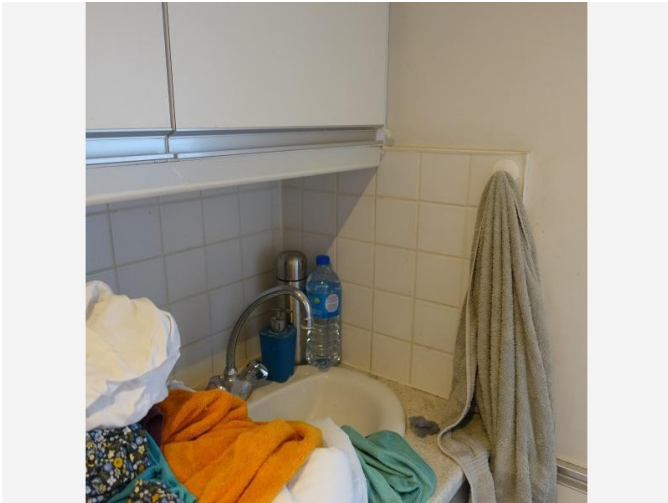
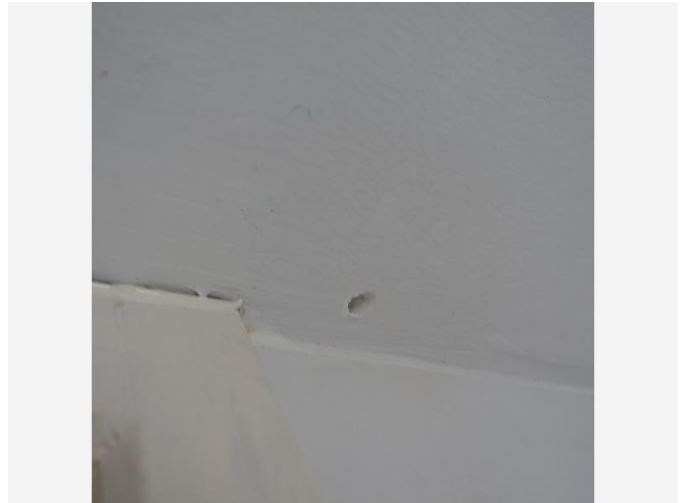
## Fiche 6: plafondpleister

Geen asbest

| # | Type | Referentie | Resultaat |
|---|---|---|---|
| 6.1 | Mengmonster | M2 plafondpleister | Geen asbest |

| Opmerking | alle pladonds op niv+1 afgewerkt in hout of kunststof |
