# Asbestinventarisatetest

Nieuwe Steenweg 235, 3870 Heers

Attestnummer : 20250817-000089.000

Uitgegeven op : 17.08.2025

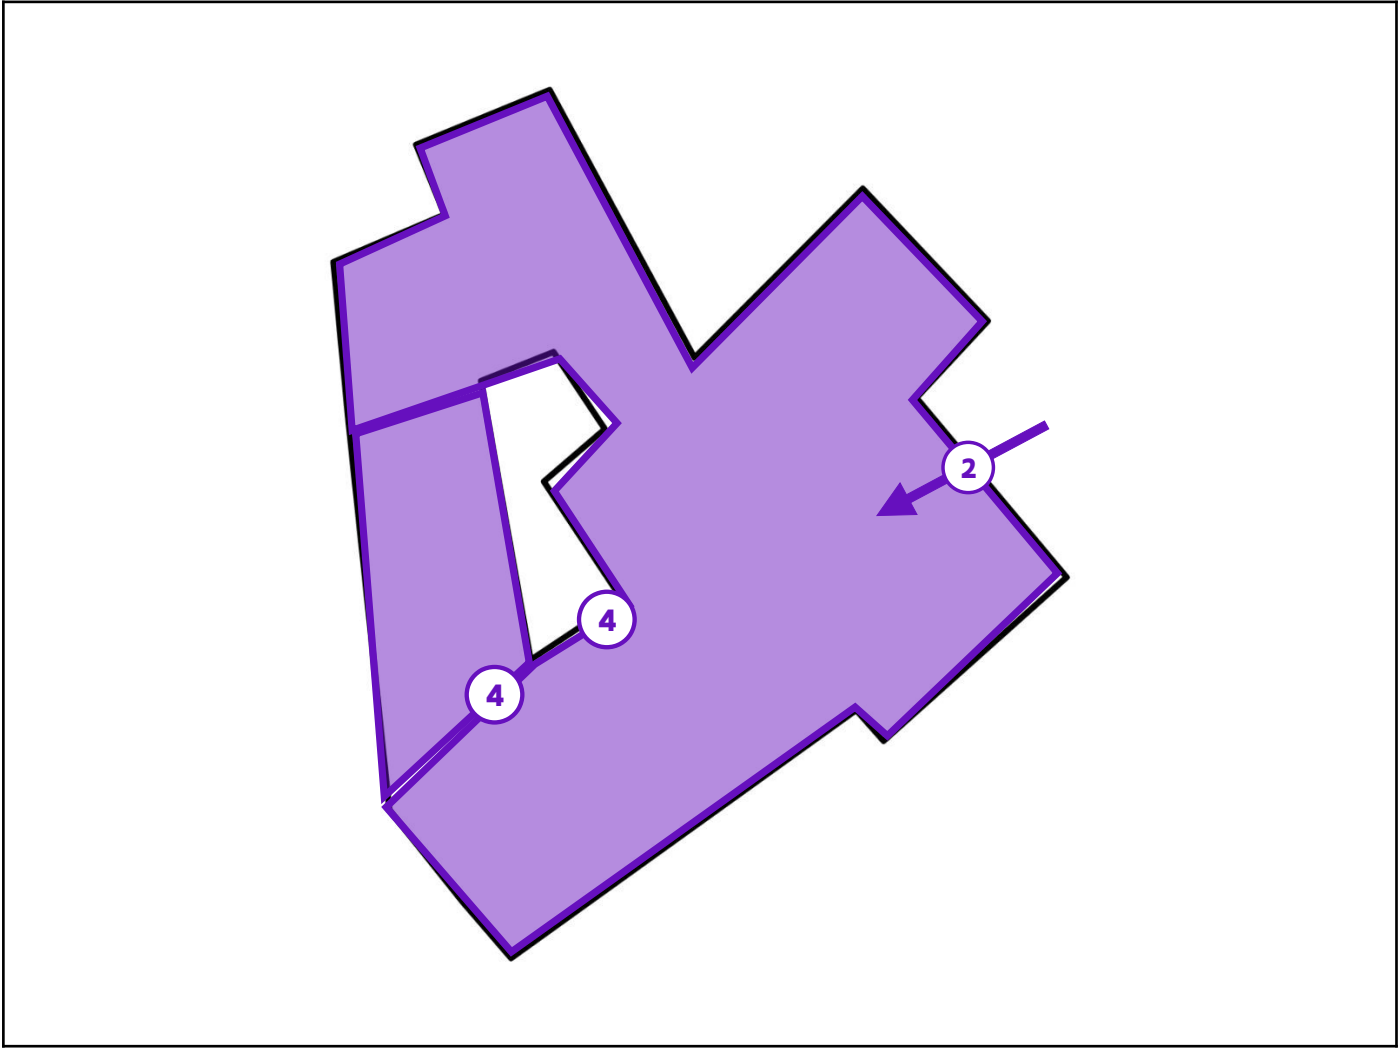
# Plan 1.1: Dakplan

| Beschrijving | Type | Actie |
|---|---|---|
| 2. Schoorsteen | Beperking | - |
| 4. Onderdak | Advies | - |

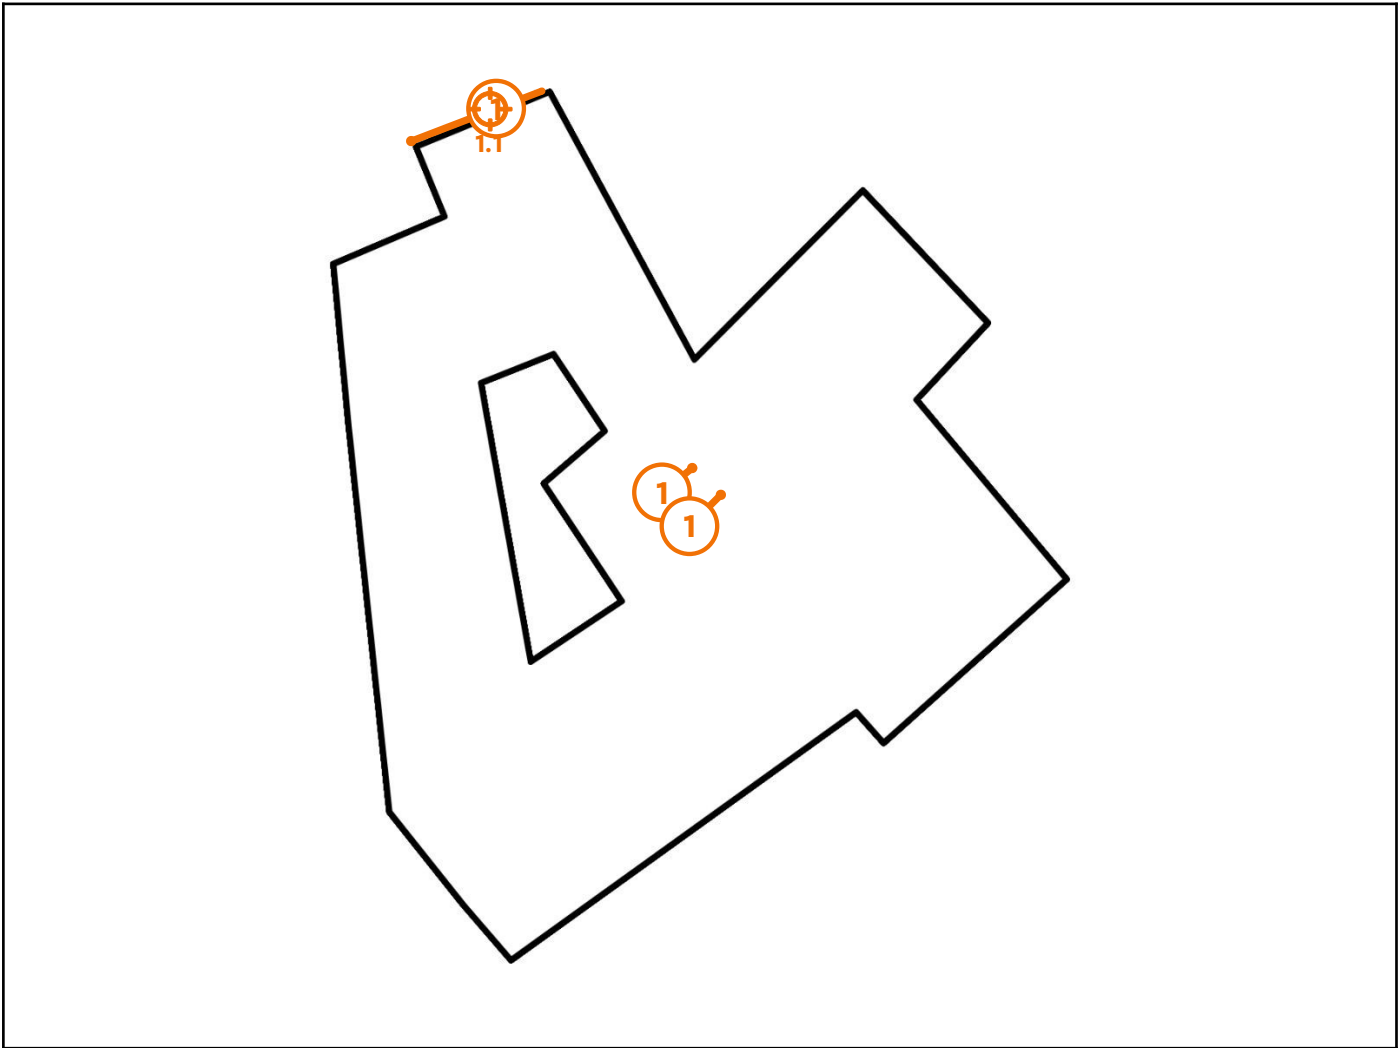
# Plan 1.11: Dakplan

| Beschrijving | Type | Actie |
|---|---|---|
| 1. Rode leien | Asbestmateriaal | <a href="#">Verwijderen</a> |
| 1.1 Code: MM-03 | Puntmonster | - |

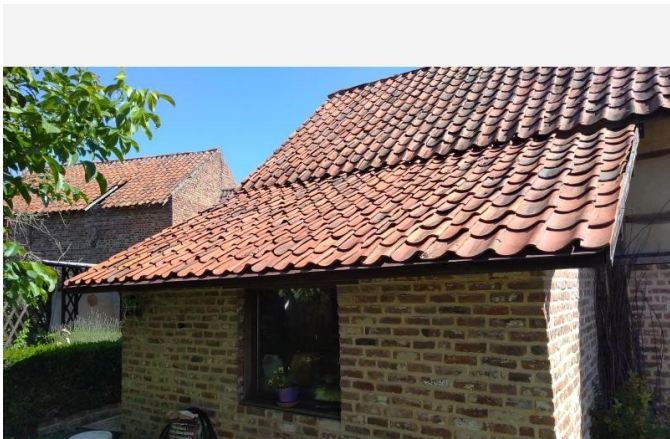
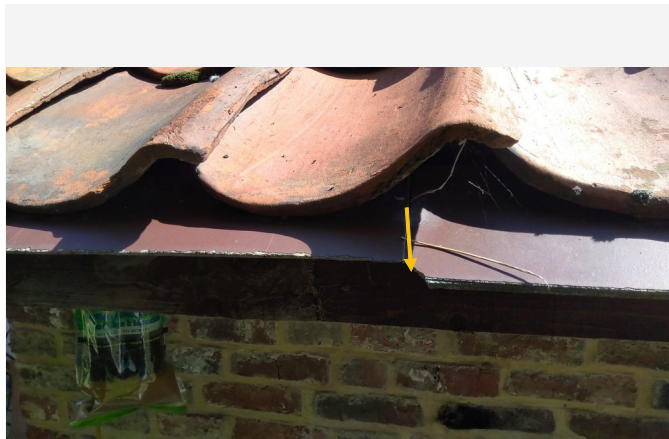
Overzichtsfoto

Detailfoto

Het asbestmateriaal valt onder de mijlpaal van 2034.

| Eindbeoordeling materiaalrisico | Laag materiaalrisico en/of verlaagde kans op vezelvrijgave |

| Gebondenheid | Categorie 1: hechtgebonden in oorsprong |
| Asbestsoort (vezeltype) | Alleen chrysotiel |
| Asbestconcentratie | Laag (< 50%) |
| Afschermingsgraad van het gehele materiaal | Geheel of deels vrij aan de buitenlucht |
| Toestand van het materiaal | Licht beschadigd, licht verweerd. Intact calciumsilicaatmateriaal of categorie III 'gebondenheid' |

| # | Type | Referentie | Resultaat |
|---|---|---|---|
| 1.1 | Puntmonster | MM-03 | Chrysotiel |

| Opmerking | Deze identieke rode leien bevinden zich rond de dakkapel (badkamer) en aan het werkhuis. |

- Verwijder dit asbestmateriaal zo snel mogelijk. Volg de toestand goed op.
- Hemelwater dat afspoelt van asbestcement daken of gevels kan asbestdeeltjes bevatten. Gebruik het enkel voor gesloten circuits (bv. spoelen toiletten). Reinig na het vervangen van het dak of de gevel de dakgoten en regenwaterput of -ton om asbesthoudend sediment of slib te verwijderen

- Eenvoudige handelingen: mag via doe-het-zelf of door werknemer(s) met opleidingsattest eenvoudige handelingen  
In één geheel verwijderen, dubbel verpakken en afvoeren naar het containerpark. Fixeer of bevochtig de toepassing steeds vóór en tijdens de verwijdering. De toepassing mag niet breken en stofvorming moet vermeden worden.

Draag persoonlijke beschermingsmiddelen: FFP3 masker en wegwerpoverall categorie 3, type 5,6.  
Wegwerphandschoenen en afspoelbaar schoeisel.

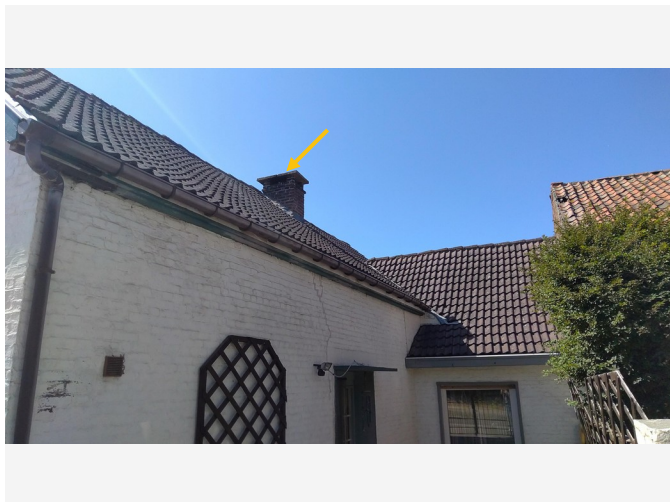
*Situeringsfoto*

**Reden:** Het te onderzoeken materiaal situeert zich hoger dan 3,50 m te rekenen vanaf een veilige ondergrond

**Uitleg van de asbestdeskundige:** Deze schoorsteen kan mogelijk asbesthoudende materialen bevatten. Bijv. rookgaskanalen.

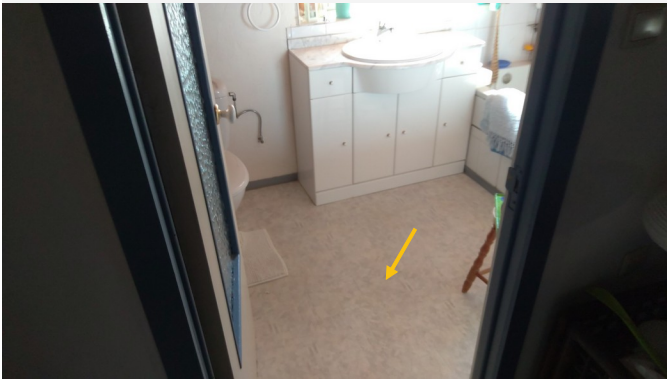
Vrije foto

De vinylvloer op de badkamer (eerste verdiep) werd gecontroleerd en is niet verdacht.  
Flexibel en geen viltlaag aanwezig.

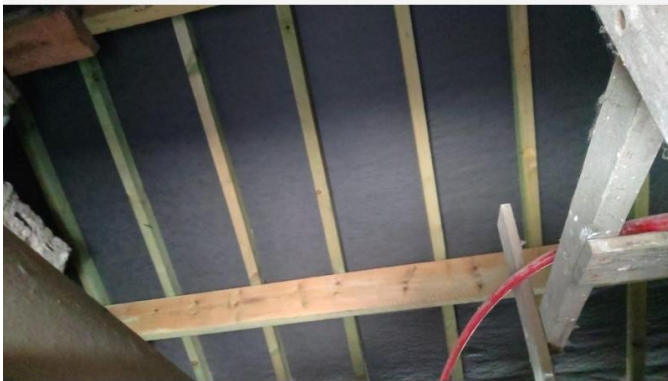
Vrije foto

Geen verdacht onderdak aanwezig onder de pannen van het dak.

Geen Menuiserite aanwezig.

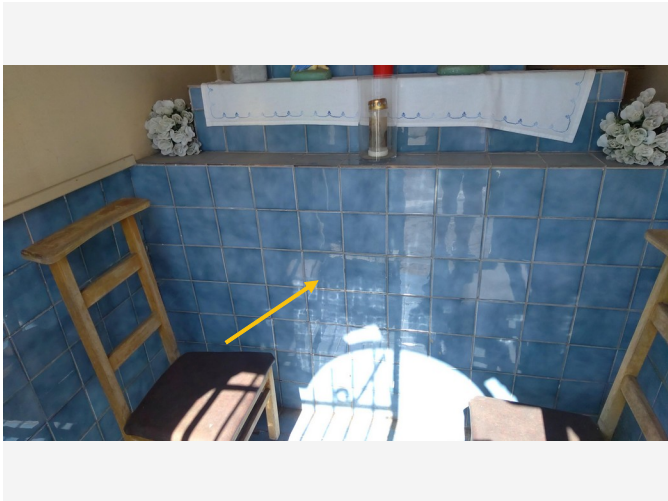
Vrije foto

Betreft de tegellijm achter de wand/ vloertegels.

Er bestaat steeds een mogelijke kans dat deze asbesthoudend is.

Voor 100% zekerheid kan u een aanvullend destructief onderzoek laten uitvoeren.

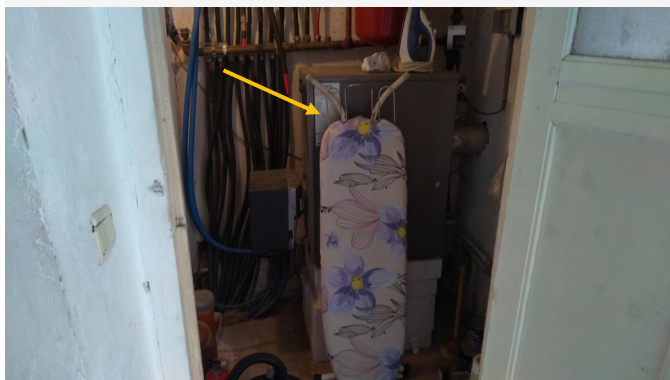
Vrije foto

Deze cv-ketel kan mogelijk asbesthoudende pakkingen, koorden ed. bevatten.

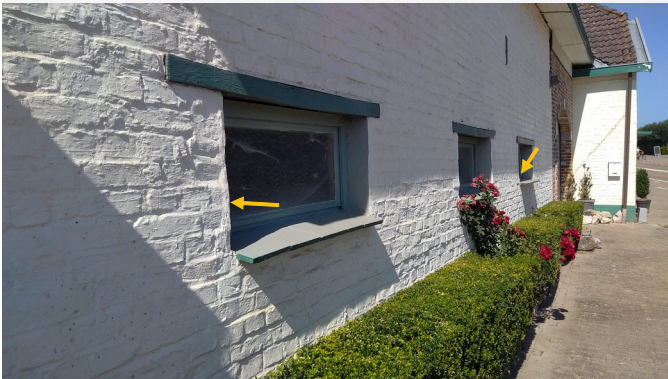
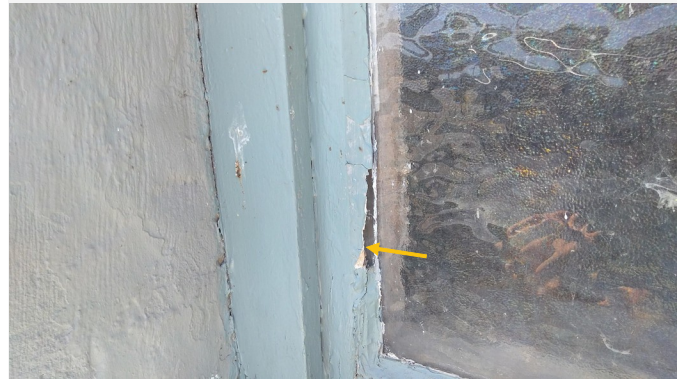
## Fiche 7: Mastiek (ramen)

Geen asbest

| # | Type | Referentie | Resultaat |
|---|---|---|---|
| 7.1 | Mengmonster | MM-02 | Geen asbest |

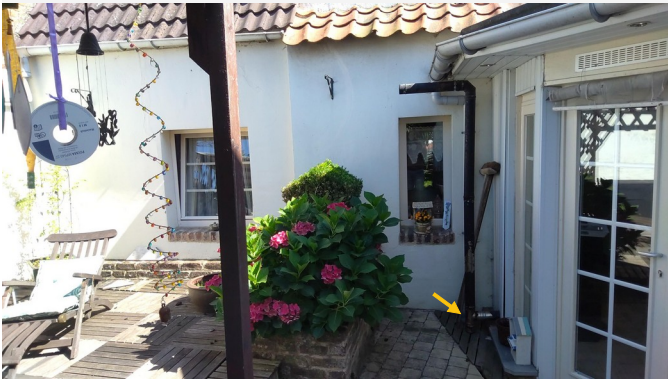
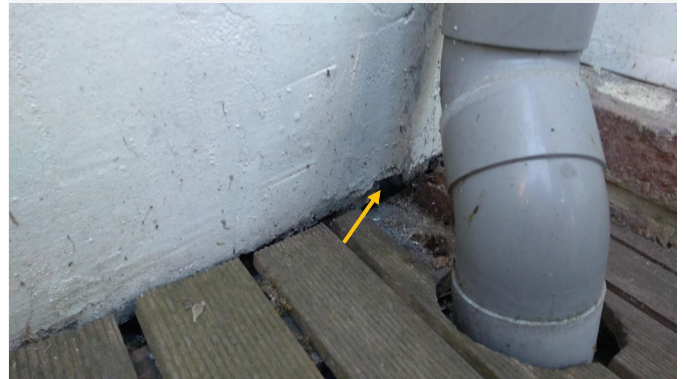
## Fiche 8: Cementering (buitengevel)

Geen asbest

| # | Type | Referentie | Resultaat |
|---|---|---|---|
| 8.1 | Mengmonster | MM-04 | Geen asbest |

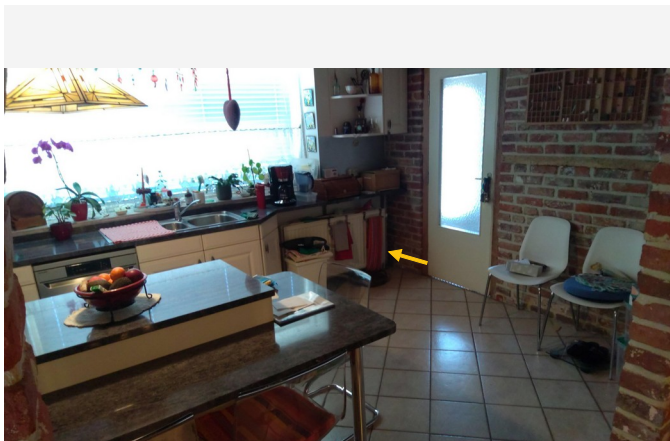
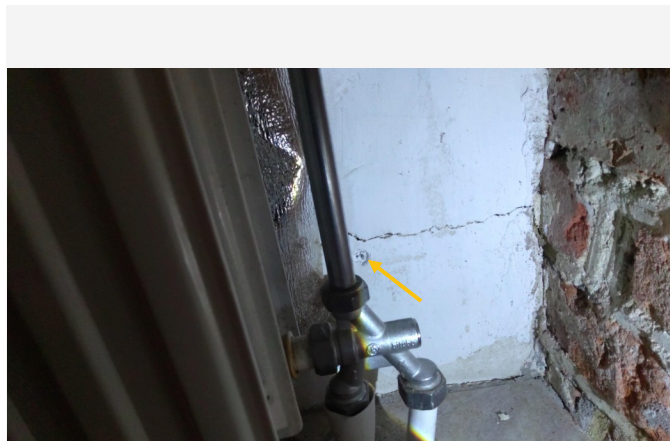
## Fiche 9: Pleisterwerk muren

Geen asbest

| # | Type | Referentie | Resultaat |
|---|---|---|---|
| 9.1 | Mengmonster | MM-01 | Geen asbest |

| Opmerking | <p>Het pleisterwerk van de muren werd bemonsterd in de keuken, traphal, cv-ruimte, veranda en badkamer.</p> <p>Geen bepleisterde plafonds aanwezig.</p> |
