# Asbestinventarisatattest

Kriekmoerstraat 126, 9900 Eeklo

Attestnummer : 20250820-000222.000

Uitgegeven op : 20.08.2025

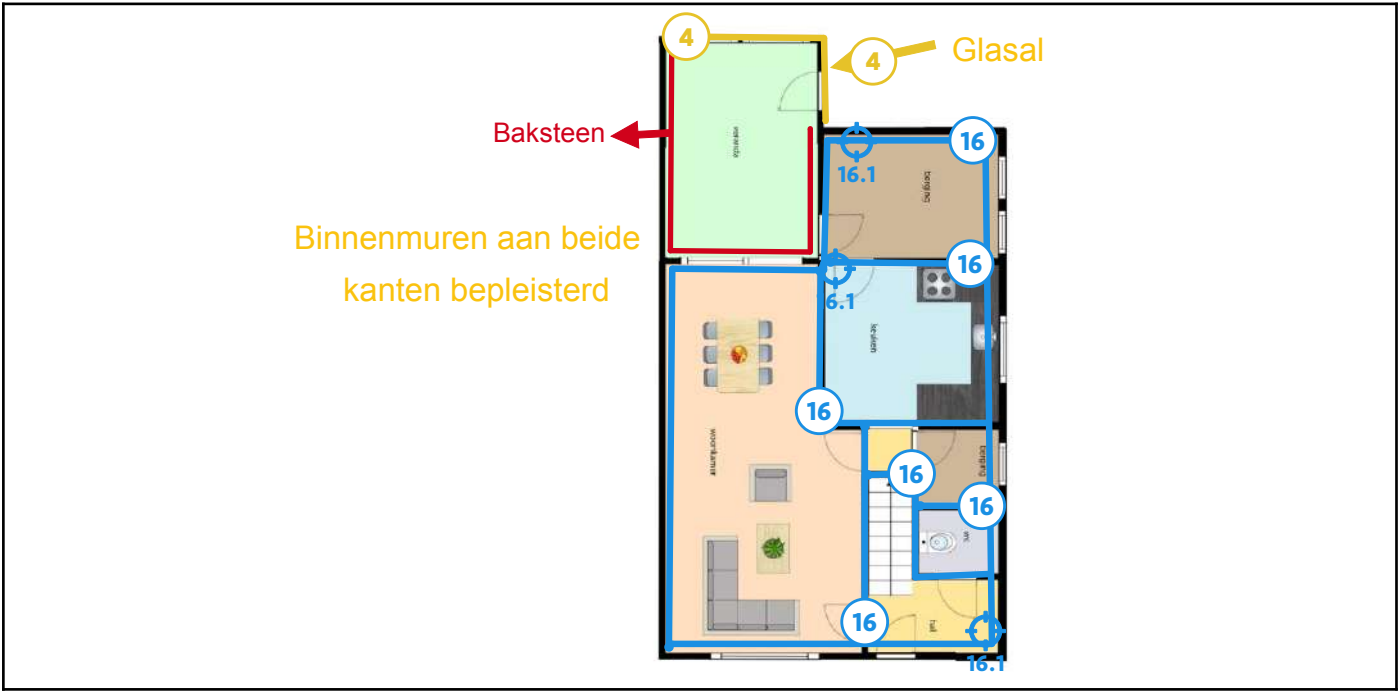
# Plan 1.1: Grondplan glvl

| Beschrijving | Type | Actie |
|---|---|---|
| 4. Glasal (veranda) | Asbestmateriaal | Zorgvuldig beheren |

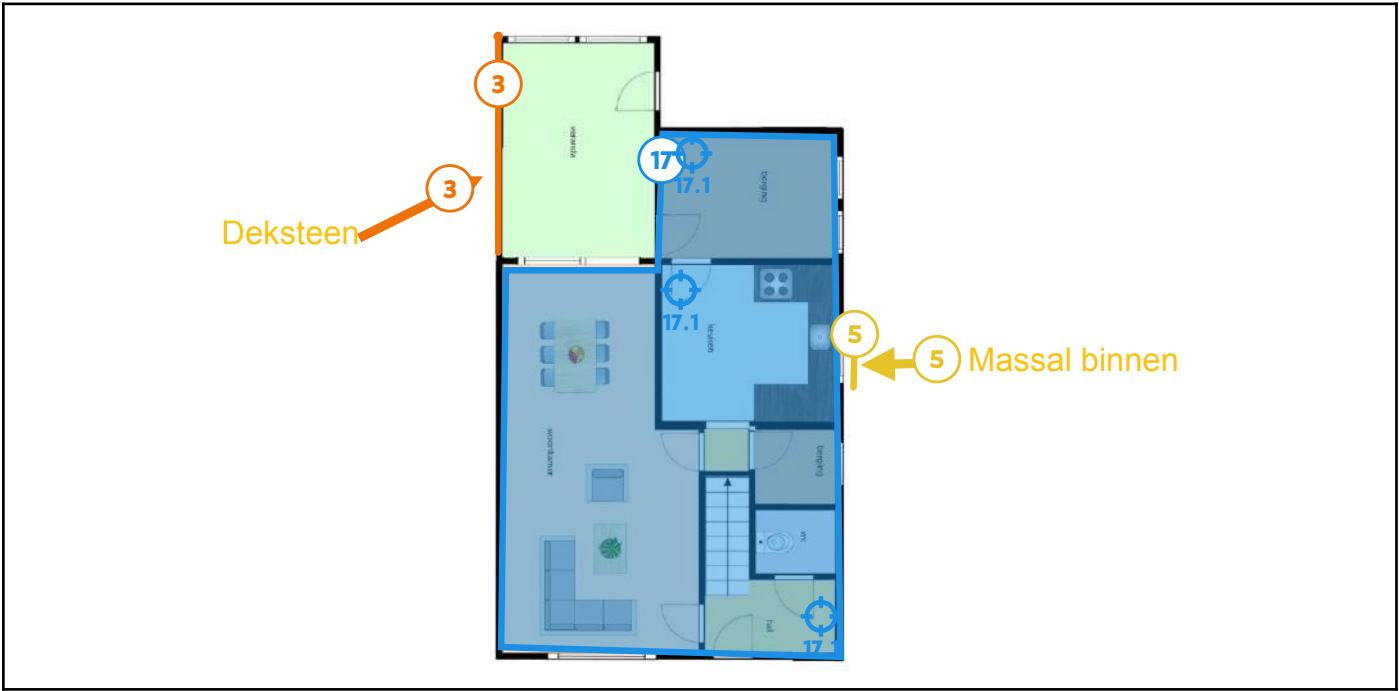
# Plan 1.2: Grondplan glvl kopie

| Beschrijving | Type | Actie |
|---|---|---|
| 3. Dekstenen scheiding linker buur. | Asbestmateriaal | Verwijderen |
| 5. Venstertablet/deurdorpel binnen (keuken) | Asbestmateriaal | Zorgvuldig beheren |

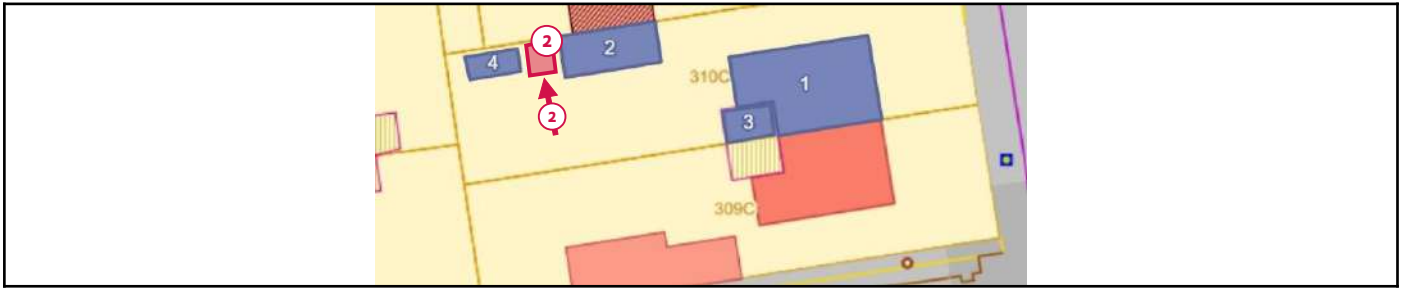
## Plan 1.10: Localitatie slib

| Beschrijving | Type | Actie |
|---|---|---|
| 2. Slib/sediment in IBC. | Asbestmateriaal | Dringend verwijderen |

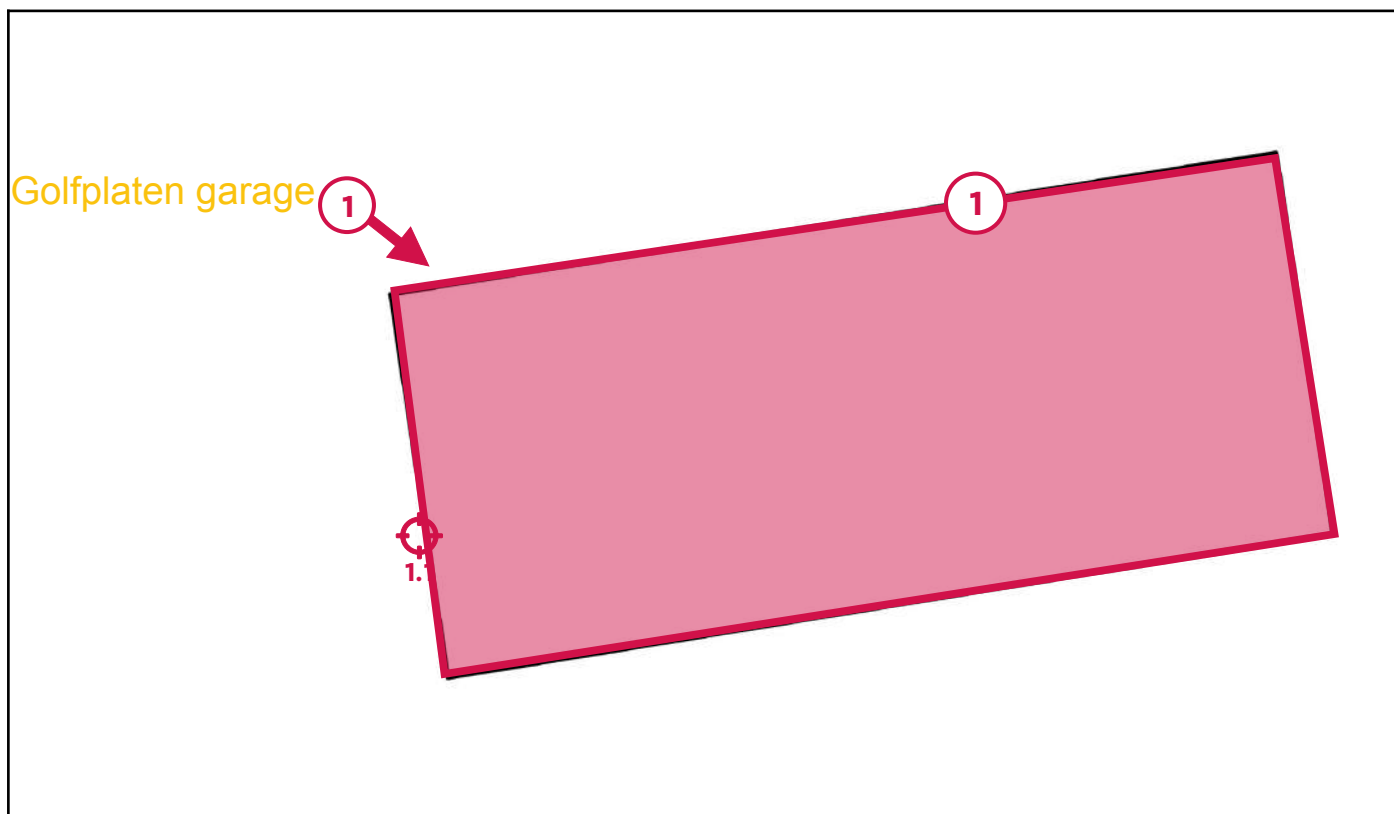
## Plan 2.1: Garage plan

| Beschrijving | Type | Actie |
|---|---|---|
| 1. Golfplaten garage. | Asbestmateriaal | Dringend verwijderen |
| 1.1 Code: 3 | Puntmonster | - |

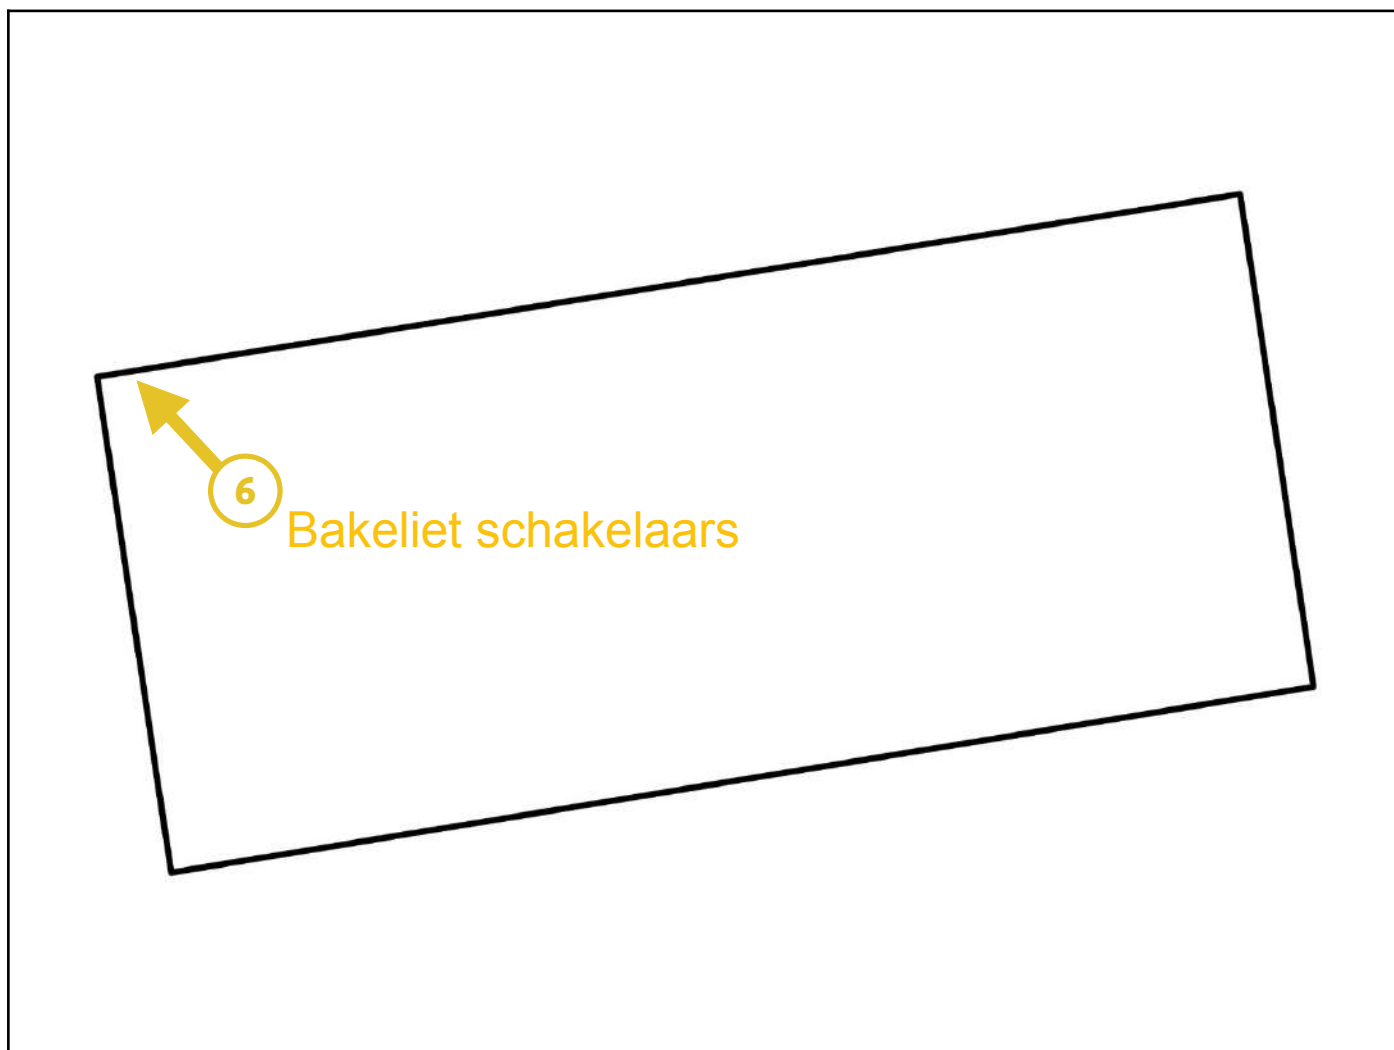
## Plan 2.3: Garage plan

| Beschrijving | Type | Actie |
|---|---|---|
| 6. Bakeliet toep.(schakelaars garage). | Asbestmateriaal | Zorgvuldig beheren |

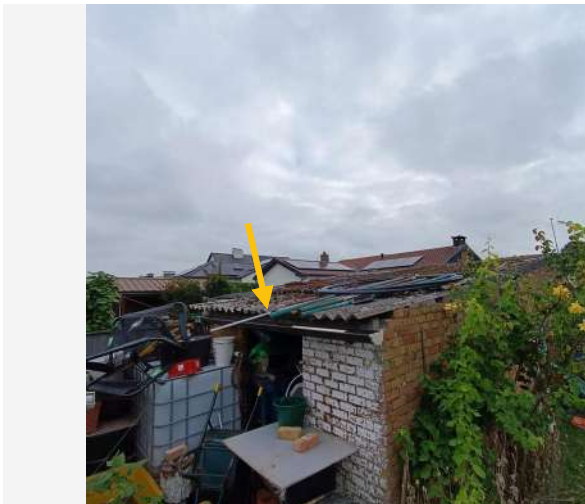
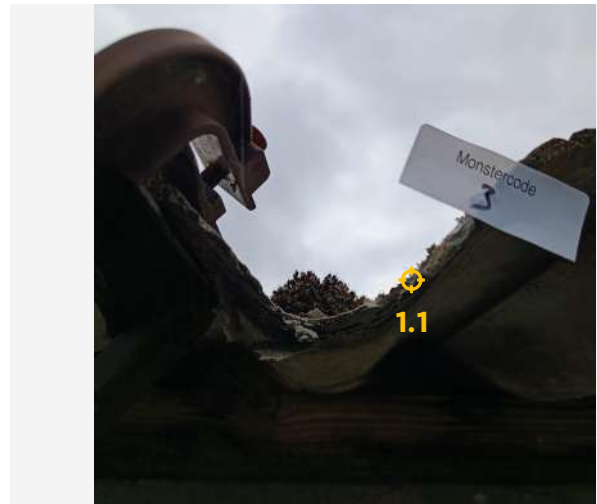
Het asbestmateriaal valt onder de mijlpaal van 2034.

**Dringend verwijderen**

| Eindbeoordeling materiaalarisico | Hoog materiaalarisico en/of hoge kans op vezelvrijgave |

| Asbestsoort (vezeltype) | Crocidoliet aanwezig |
| Toestand van het materiaal | Zwaar beschadigd, zwaar verweerd |

| # | Type | Referentie | Resultaat |
|---|---|---|---|
| 1.1 | Puntmonster | 3 | Crocidoliet, Chrysotiel |

| Beschrijving | Golfplaten garage. |

- Verwijder dit asbestmateriaal zo snel mogelijk. Volg de toestand goed op.
- Hemelwater dat afspoelt van asbestcement daken of gevels kan asbestdeeltjes bevatten. Gebruik het enkel voor gesloten circuits (bv. spoelen toiletten). Reinig na het vervangen van het dak of de gevel de dakgoten en regenwaterput of -ton om asbesthoudend sediment of slib te verwijderen

- Eenvoudige handelingen: mag via doe-het-zelf of door werknemer(s) met opleidingsattest eenvoudige handelingen  
EH via doe-het zelf Standaard dragen van de nodige wegwerp beschermingsmiddelen FFP 3 masker , handschoenen en tyvec CAT III type 5-6 , afwasbaar schoeisel Indien mogelijk de ondervloer afdekken , golfplaten voorzichtig verwijderen, extra fixeren, niet breken , niet gooien, onmiddellijk dubbel verpakken , luchtdicht afsluiten of voorzichtig in container met asbest bag plaatsen. Voldoende benevelen/bevochtigen tijdens de duur van de werken. Indien golfplaten in slechte staat zijn en kans bestaat op breken : Eenvoudige handeling opgeleid personeel , alle werknemer(s) moeten wel beschikken over een opleidingsattest eenvoudige handelingen 8u Voor hechtgebonden toepassingen: Bij verwijdering door doe-het-zelf moet men dit afval dubbel en luchtdicht verpakt aandienen bij het gemeentelijk recyclagepark. Men raadpleegt best op voorhand de voorwaarden van het recyclagepark. Zie ook link Zie <https://ovam.vlaanderen.be/wie-mag-wat->

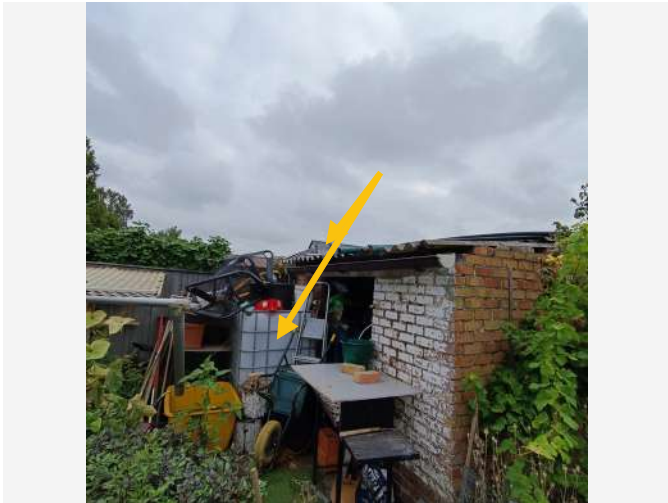
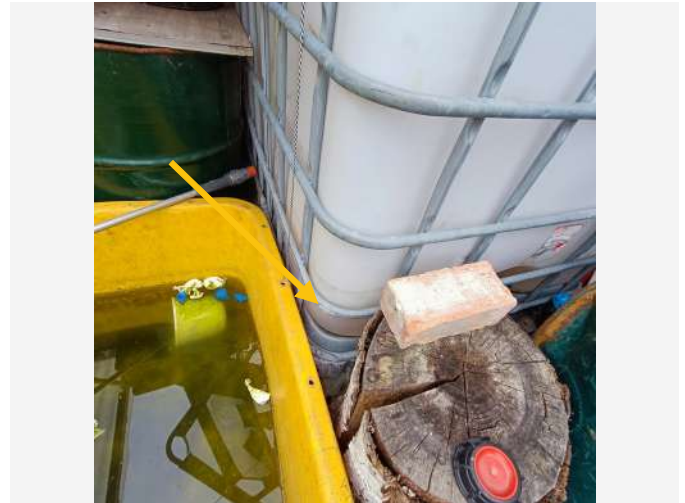
Het asbestmateriaal valt onder de mijlpaal van 2040.

**Dringend verwijderen**

| Beschrijving | Slib/sediment in IBC. |
| Bron van de resten | Golfplaten. |

- Verwijder het asbestafval.
- Voer bijkomende staalname(s) uit.

- Eenvoudige handelingen: mag via doe-het-zelf of door werknemer(s) met opleidingsattest eenvoudige handelingen  
Reinig de dakgoten om asbesthoudend sediment of slib te verwijderen.

Voor verwijdering het slib extra bevochtigen of fixeren om stof te voorkomen , niet breken om stof te beperken .

Schep het mos in dubbel plastic zak , sluit dit luchtdicht af , en breng dit naar een erkend verwerker . Slib behoort tot niet hechtgebonden afval.

Reinig de dakgoot en het gebruikt materiaal met overvloedig water.

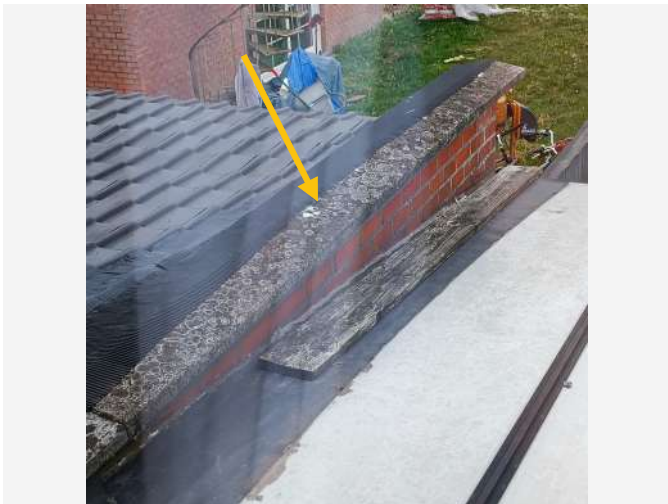
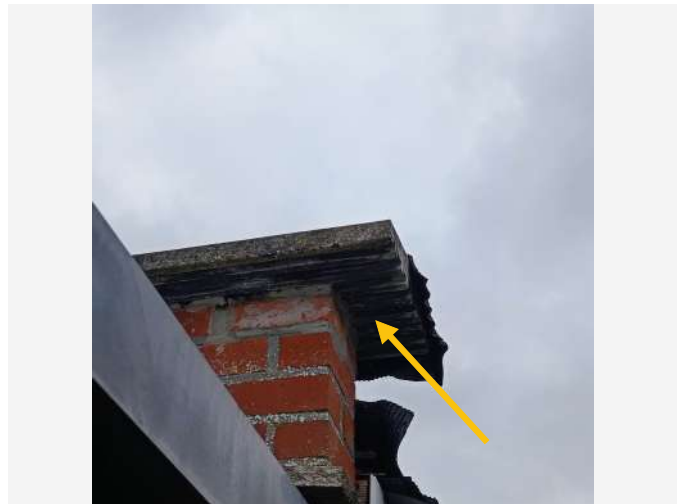
Het asbestmateriaal valt onder de mijlpaal van 2040.

Verwijderen

Afschuren van de toepassing zal de blootstellingrisico's verhogen.

| Eindbeoordeling materiaalrisico | Verhoogd materiaalrisico en/of verhoogde kans op vezelvrijgave |

| Asbestsoort (vezeltype) | Crocidoliet aanwezig |

- Zorg voor een veilig beheer. Vermijd het beschadigen van het asbestmateriaal. Controleer de toestand jaarlijks op wijzigingen.
- Voer bijkomende staalname(s) uit.

- Eenvoudige handelingen: mag via doe-het-zelf of door werknemer(s) met opleidingsattest eenvoudige handelingen  
EH via doe-het zelf : De dekstenen kunnen voorzichtig losgebeiteld worden , extra bevochtigen om stof te voorkomen Standaard dragen van de nodige wegwerp beschermingsmiddelen FFP 3 masker , handschoenen en tyvec CAT III type 5-6 , afspoelbaar schoeisel Verpakken in dubbel plastic folie , sluit luchtdicht af en breng naar het containerpark als hechtgebonden asbestafval. Voor hechtgebonden toepassingen: Bij verwijdering door doe-het-zelf moet men dit afval dubbel en luchtdicht verpakt aandienen bij het gemeentelijk recyclagepark. Men raadpleegt best op voorhand de voorwaarden van het recyclagepark. Zie ook link Zie <https://ovam.vlaanderen.be/wie-mag-wat-verwijderen> <https://ovam.vlaanderen.be/voorzorgsmaatregelen-bij-asbestverwijdering> <https://ovam.vlaanderen.be/asbestafval-afvoeren> Zie ook wetgevend kader (website van de OVAM en CODEX boek VI titel 3).

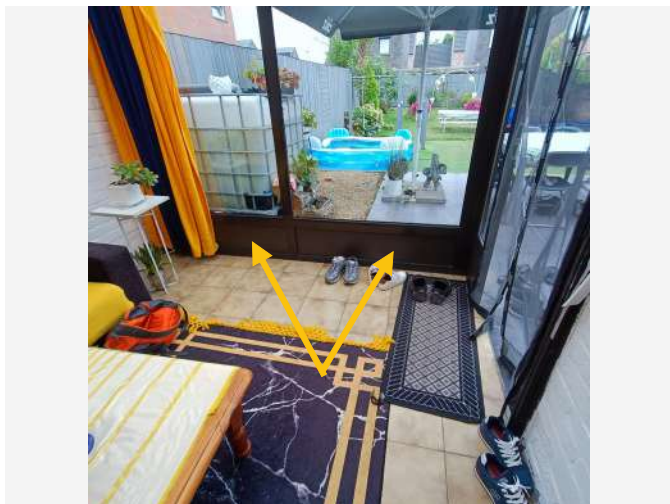
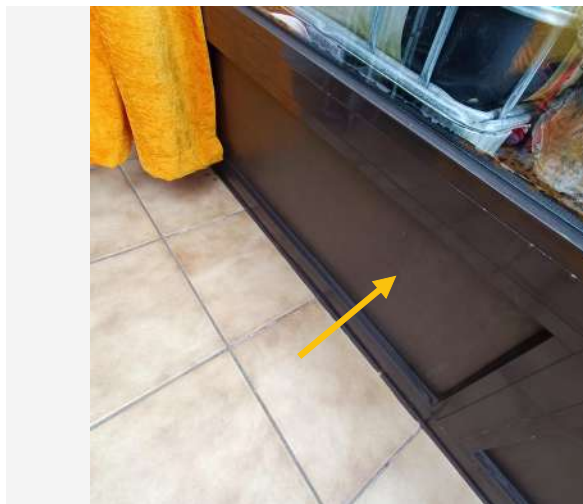
| Opmerking | <p>De platen zijn visueel/ auditief als asbestverdacht beschouwd. Er werd geen staalname uitgevoerd wegens kans op breukvlakken.</p> <p>De vermelde oppervlaktes, diktes, gewichten en volumes betreffen een beredeneerde schatting. Er worden geen rechten verleend aan deze oppervlaktes/diktes/volumes.</p> |

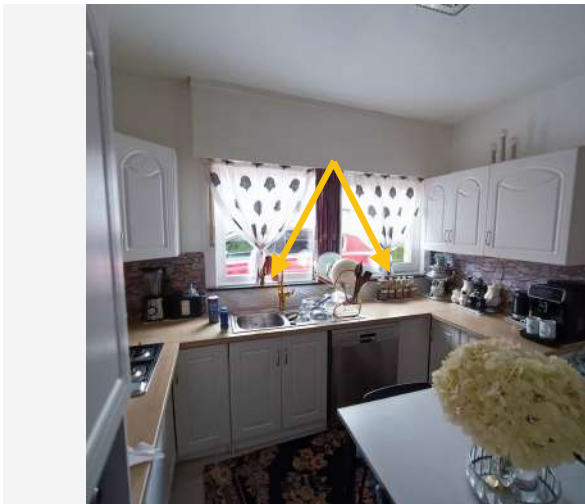
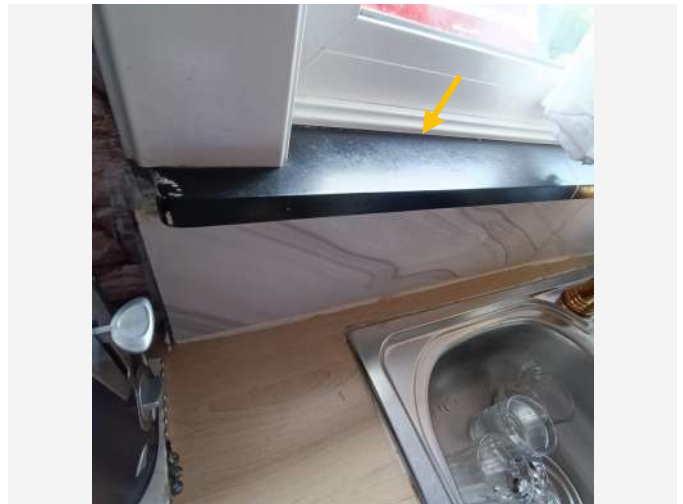
| Opmerking | <p>Visueel verdacht beschouwd.</p> <p>Aantal stuks 2</p> <p>De vermelde oppervlaktes, diktes, gewichten en volumes betreffen een beredeneerde schatting. Er worden geen rechten verleend aan deze oppervlaktes/diktes/volumes.</p> |

- Eenvoudige handelingen: mag via doe-het-zelf of door werknemer(s) met opleidingsattest eenvoudige handelingen  
EH via doe-het zelf : De dorpels of tabletten kunnen voorzichtig losgebeiteld worden, zonder de toepassing zelf te breken , extra bevochtigen om stof te voorkomen Standaard dragen van de nodige wegwerp beschermingsmiddelen FFP 3 masker , handschoenen en tyvec CAT III type 5-6 , afwasbaar schoeisel Verpakken in dubbel plastic folie , sluit luchtdicht af en afvoeren naar het containerpark als hechtgebonden asbestafval. Voor hechtgebonden toepassingen: Bij verwijdering door doe-het-zelf moet men dit afval dubbel en luchtdicht verpakt aandienen bij het gemeentelijk recyclagepark. Men raadpleegt best op voorhand de voorwaarden van het recyclagepark. Zie ook link Zie <https://ovam.vlaanderen.be/wie-mag-wat-verwijderen> <https://ovam.vlaanderen.be/voorzorgsmaatregelen-bij-asbestverwijdering> <https://ovam.vlaanderen.be/asbestafval-afvoeren> Zie ook wetgevend kader (website van de OVAM en CODEX boek VI titel 3). <http://werk.belgie.be/sites/default/files/content/documents/Welzijn%20op%20het>

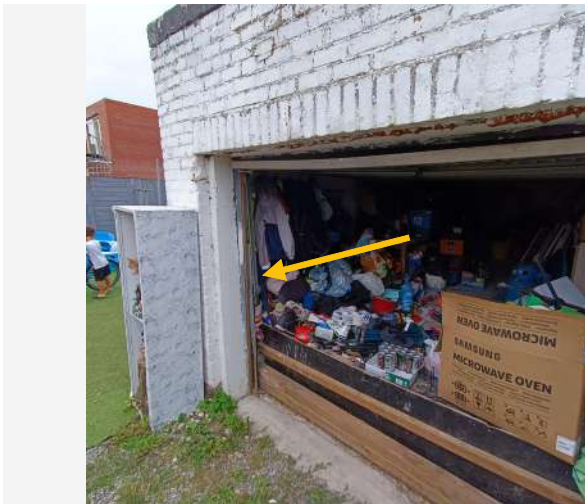
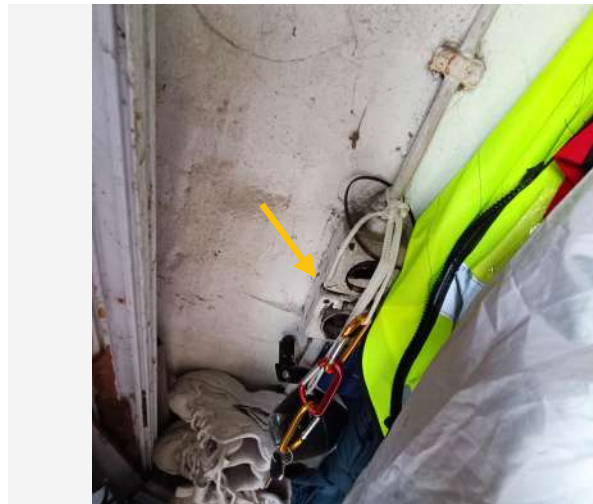
| Opmerking | <p>aantal stuks 2 , de toepassingen zijn aanwezig op verschillende plaatsen in de woning</p> <p>Het is moeilijk te bepalen of de bakeliettoepassingen in de woning ook effectief asbesthoudend zijn (het kan ook gaan om de asbestvrije variant).</p> <p>Er werd geen monster genomen o.w.v. beschadiging aan een elektrisch gerelateerde toepassing, extra controle bij verwijdering van het verdacht materiaal.</p> |
