# Asbestinventarisatattest

Noordstraat 75, 9990 Maldegem

Attestnummer : 20250801-000145.000

Uitgegeven op : 01.08.2025

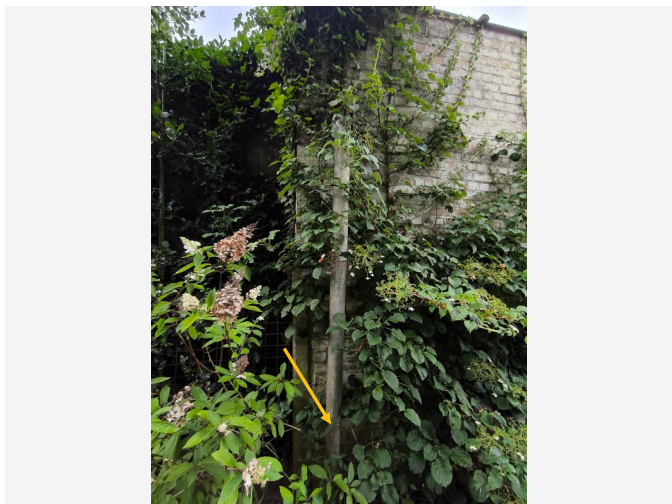
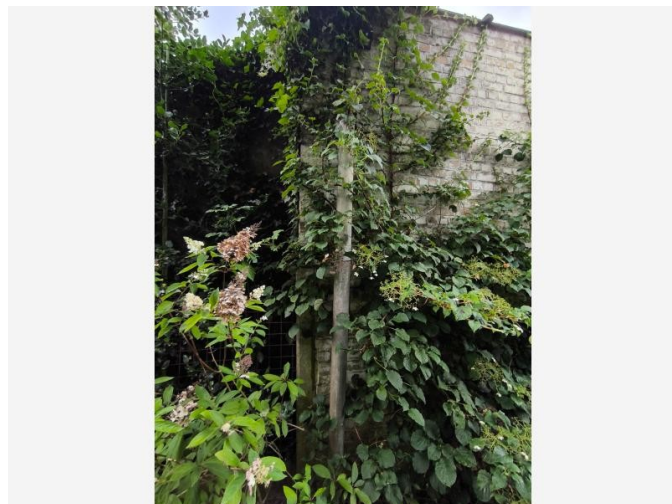
Het asbestmateriaal valt onder de mijlpaal van 2034.

| Eindbeoordeling materiaalrisico | Verhoogd materiaalrisico en/of verhoogde kans op vezelvrijgave |

| Gebondenheid | Categorie 1: hechtgebonden in oorsprong |
| Asbestsoort (vezeltype) | Crocidoliet aanwezig |
| Asbestconcentratie | Laag (< 50%) |
| Afschermingsgraad van het gehele materiaal | Geheel of deels (ook) vrij aan binnenluchtstromen |
| Toestand van het materiaal | Licht beschadigd, licht verweerd. Intact calciumsilicaatmateriaal of categorie III 'gebondenheid' |

| # | Type | Referentie | Resultaat |
|---|---|---|---|
| 1.1 | Puntmonster | M05 - CEMENT BUIS | Crocidoliet, Chrysotiel |

Verwijderen

- Verwijder dit asbestmateriaal zo snel mogelijk. Volg de toestand goed op.
- Voer bijkomende staalname(s) uit.

- Eenvoudige handelingen: mag via doe-het-zelf of door werknemer(s) met opleidingsattest eenvoudige handelingen  
EH via doe-het zelf De buis kan voorzichtig losgebeiteld worden , extra bevochtigen om stof te voorkomen  
Standaard dragen van de nodige wegwerp beschermingsmiddelen FFP 3 masker , handschoenen en tyvec CAT III type 5-6 , afwasbaar schoeisel Bij de gemeente/containerpark afsluitzakken halen om dubbel in te pakken , sluit luchtdicht af en breng naar het plaatselijk containerpark als hechtgebonden asbestafval. Voor hechtgebonden toepassingen: Bij verwijdering door doe-het-zelf moet men dit afval dubbel en luchtdicht verpakt aandielen bij het gemeentelijk recyclagepark. Men raadpleegt best op voorhand de voorwaarden van het recyclagepark. Zie ook link Zie <https://ovam.vlaanderen.be/wie-mag-wat-verwijderen>  
<https://ovam.vlaanderen.be/voorzorgsmaatregelen-bij-asbestverwijdering>

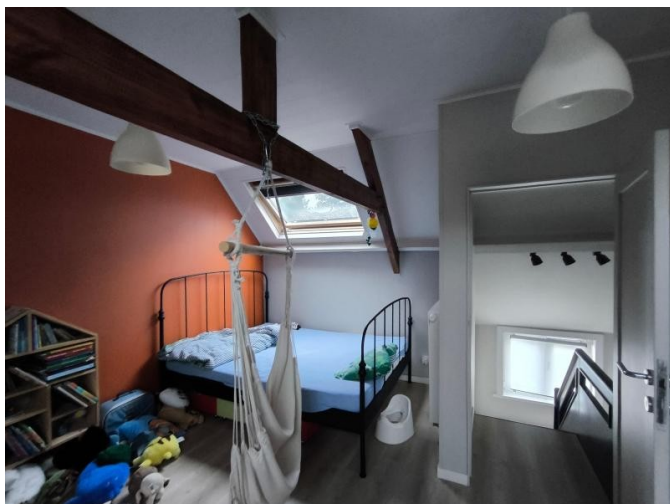
Situeringsfoto

**Reden:** Ruimte afgewerkt met plaatmateriaal/isolatie

**Uitleg van de asbestdeskundige:** Het onderdak kon niet worden geïnspecteerd tijdens het plaatsbezoek, aangezien de zolderruimte volledig was afgewerkt met isolatiemateriaal en hout- of gyprowanden. Hierdoor is het onderliggende dakbeschot en eventueel aanwezige onderdakmateriaal visueel niet toegankelijk.

Een inspectie van het onderdak zou enkel mogelijk zijn via een destructief onderzoek (verwijderen van afwerkingsmaterialen) of door het langs de buitenzijde op te heffen van een dakpan, wat op veilige wijze enkel kan gebeuren met behulp van een stelling of hoogwerker.

Bijgevolg wordt het onderdak als niet-inspecteerbaar beschouwd binnen het kader van dit niet-destructieve onderzoek, conform de wettelijke bepalingen van het asbestattest.

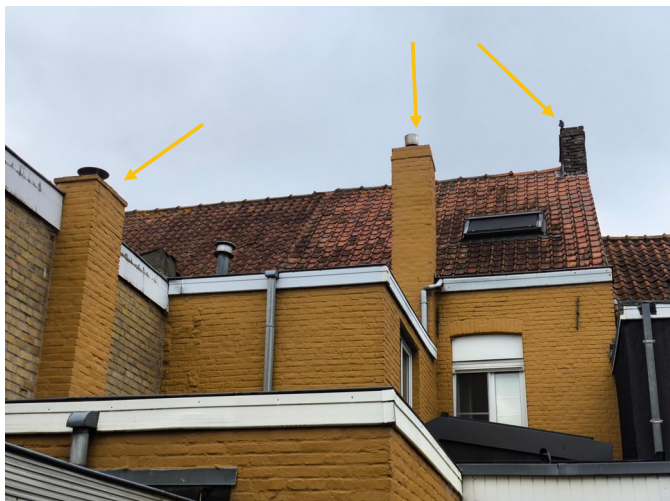
## Fiche 3: WONING - Schouwen op het dak (beperkingsfiche)

**Reden:** Het te onderzoeken materiaal situeert zich hoger dan 3,50 m te rekenen vanaf een veilige ondergrond

**Uitleg van de asbestdeskundige:** Bij werken (dak of reiniging schouw) kan een stelling geplaatst worden, het is niet duidelijk of er asbestverdachte materialen aanwezig zijn in de schouw.

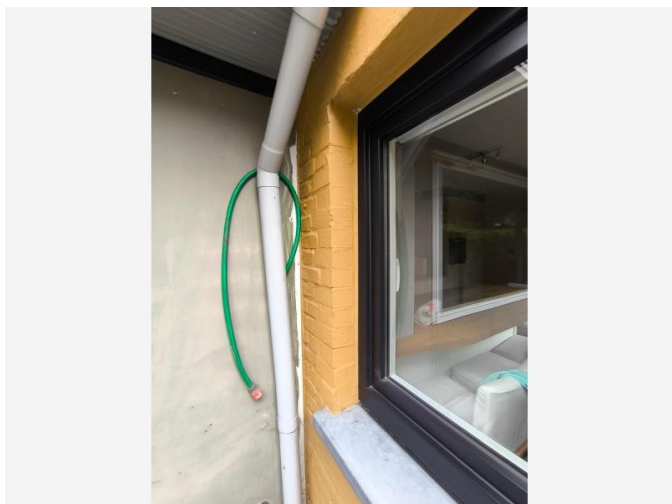
Tijdens de visuele inspectie werden alle ramen en ruiten binnen het inspectiegebied gecontroleerd op de aanwezigheid van asbestverdachte afdichtingsmaterialen. De aangetroffen voegen en aansluitingen rondom het glaswerk zijn afgewerkt met een moderne synthetische siliconekit. Er werden geen aanwijzingen vastgesteld van asbesthoudende beglazingskitten, stopverf of andere verdachte materialen.

De gebruikte afdichting vertoont de kenmerken van recent en asbestvrij materiaal op basis van samenstelling, uitzicht en flexibiliteit.

Desondanks wordt benadrukt dat bij afbraak- of renovatiewerken steeds de nodige voorzichtigheid geboden is. Indien tijdens deze werken toch materialen worden aangetroffen die afwijken van wat werd vastgesteld tijdens de visuele inspectie – bijvoorbeeld hardere, bros aanvoelende kitten of verdroogde stopverfresten – wordt aanbevolen om hiervan een gerichte staalname te laten uitvoeren om de eventuele aanwezigheid van asbest definitief uit te sluiten.

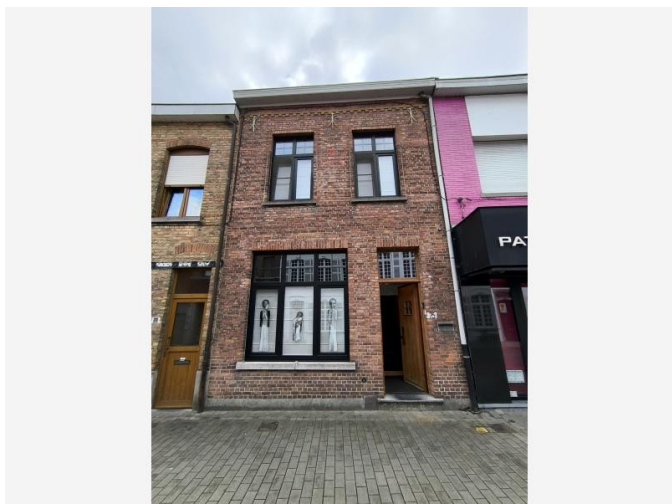
De voorgevel van het gebouw is volledig opgebouwd uit bakstenen metselwerk. Er zijn geen andere constructieve of afwerkingsmaterialen zoals betonblokken, vezelcementplaten of bekledingen aanwezig in de gevelstructuur.

Het metselwerk is homogeen uitgevoerd over de volledige hoogte van de gevel. Tijdens de visuele inspectie werden geen aanwijzingen van asbestverdachte materialen vastgesteld in de gevelafwerking of de mortelvoegen.

Er is geen toepassing van hechtgebonden of niet-hechtgebonden asbest waargenomen aan de buitenzijde van de voorgevel. De gevel kan bijgevolg als niet-asbestverdacht worden beschouwd, onder voorbehoud van destructief onderzoek.

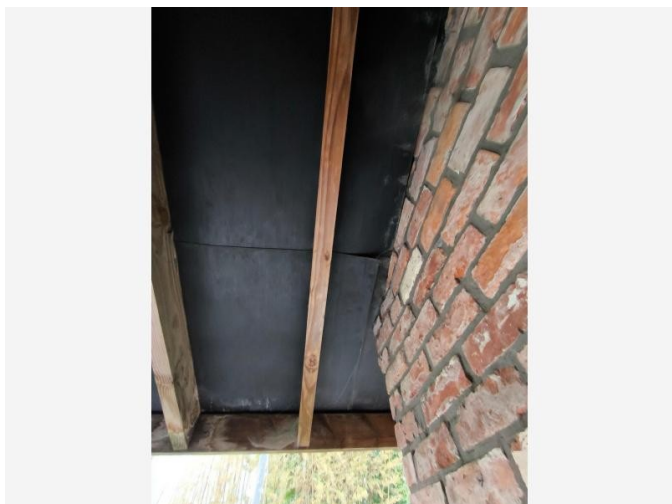
Het dak werd gecontroleerd (via een dakraam ,optillen van een dakpan). Er is geen verdacht onderdak vastgesteld .

Deze handeling is een steekproef , er is geen garantie dat het volledige dak met éénzelfde materiaal is opgebouwd. Dit kan enkel via destructief onderzoek vastgesteld worden.

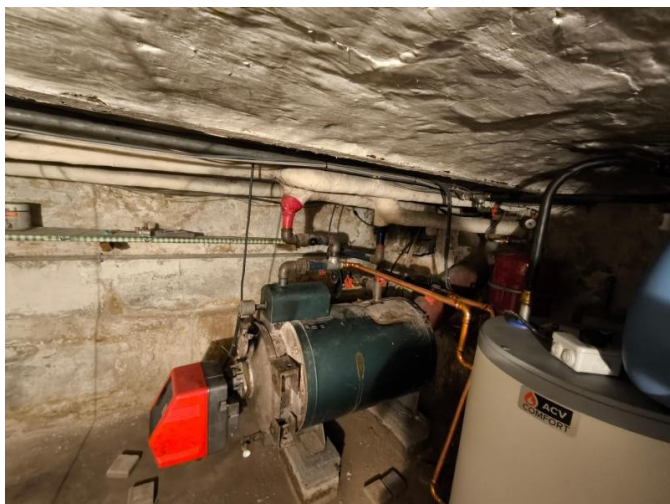
Tijdens de inspectie werd deze centrale verwarmingsketel aangetroffen. Aangezien er geen serienummer, typeplaatje of modelinformatie beschikbaar was, is een exacte identificatie van het toestel niet mogelijk. Bijgevolg kan de eventuele aanwezigheid van verdachte asbesthoudende materialen niet uitgesloten worden, laat de ketel controleren door een opgeleid techniker asbest 8 u basis .

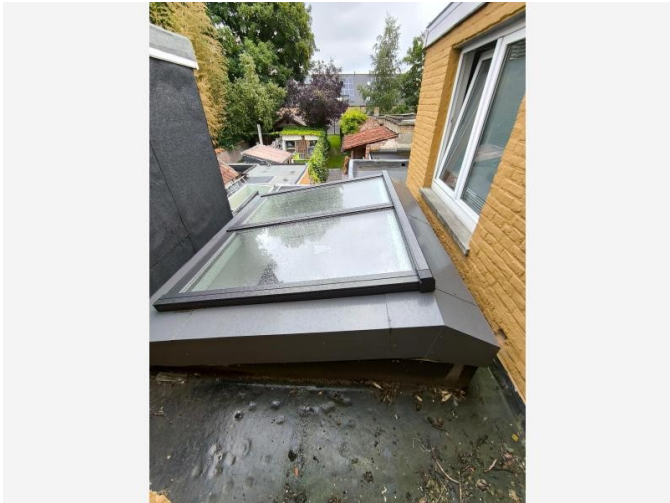
Platdak bestaat uit epdm rubber deze is niet verdacht( het is niet gekend wat eronder zich bevindt bij werken extra controle aangewezen)

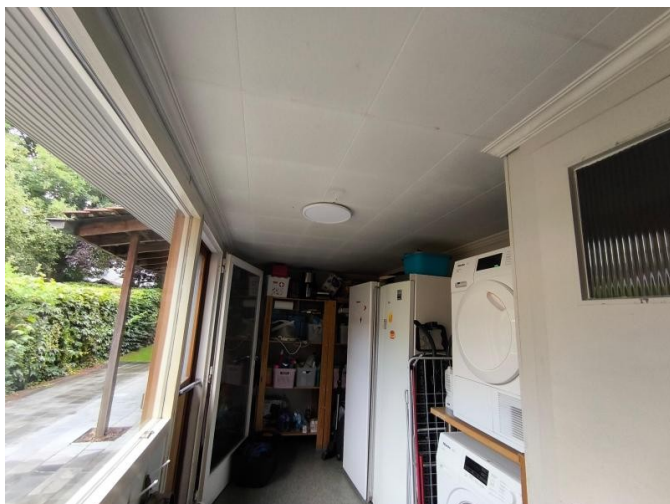
Alle plafonds zijn afgewerkt met valse plafonds in plaatmateriaal. Het is niet duidelijk of er pleisterwerk of ander verdacht asbestmateriaal aanwezig is achter deze valse plafonds, het is aangewezen om bijkomend onderzoek uit te voeren bij werken. Het plafond bestaat uit gipsplaten. Zonder destructieve handeling is het niet mogelijk om na te gaan of er asbesthoudende materialen aanwezig zijn achter de plafondafwerking. Als bij sloop of renovatie blijkt dat er boven dit plafond nog pleisterwerk aanwezig is, moet dit bemonsterd worden.

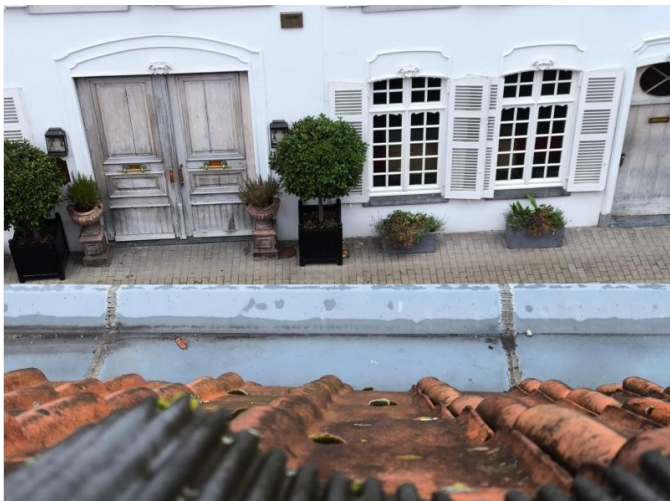
## Fiche 10: WONING - Dakgoot bevat niet asbestverdachte laag.

De dakgoot werd gecontroleerd, het materiaal is niet asbest-verdacht (glasvezel polyester laag streepmotief).

Het is niet duidelijk of er asbestverdachte onderlagen aanwezig zijn . Extra controle/staalname aangewezen bij renovatiewerken.

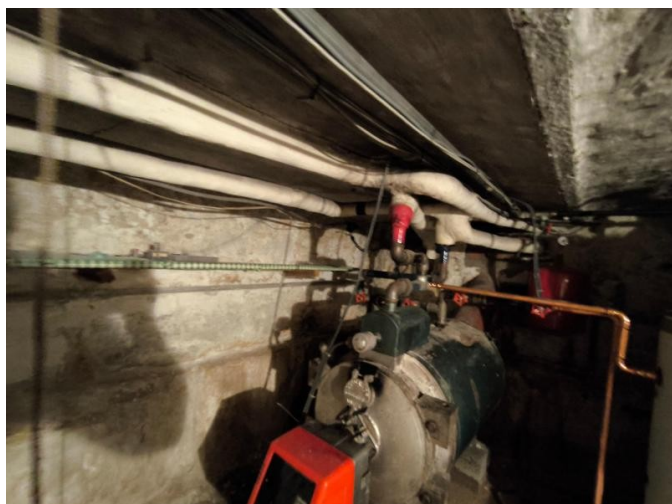
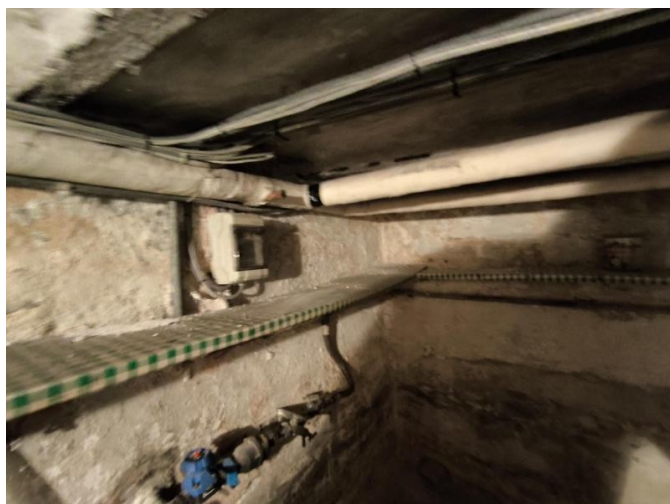
## Fiche 11: WONING - Leidingisolatie: verdacht (staalname).

Geen asbest

| # | Type | Referentie | Resultaat |
|---|---|---|---|
| 11.1 | Mengmonster | M02 - LEIDINGISOLATIE RECHTESTUKKEN | Geen asbest |
| 11.2 | Mengmonster | M03 - LEIDINGISOLATIE BOCHTEN | Geen asbest |

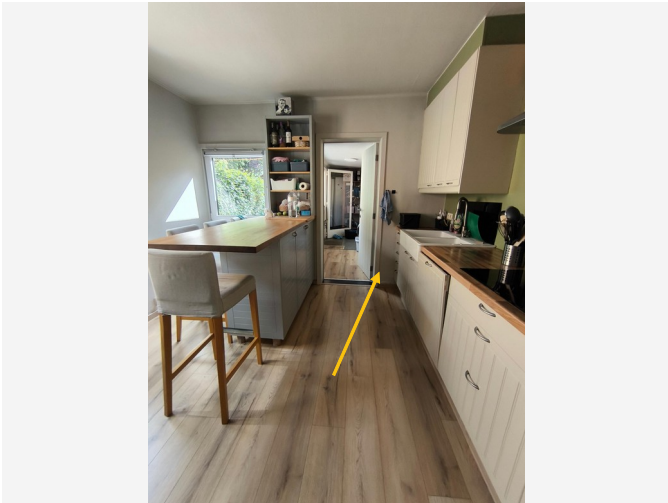
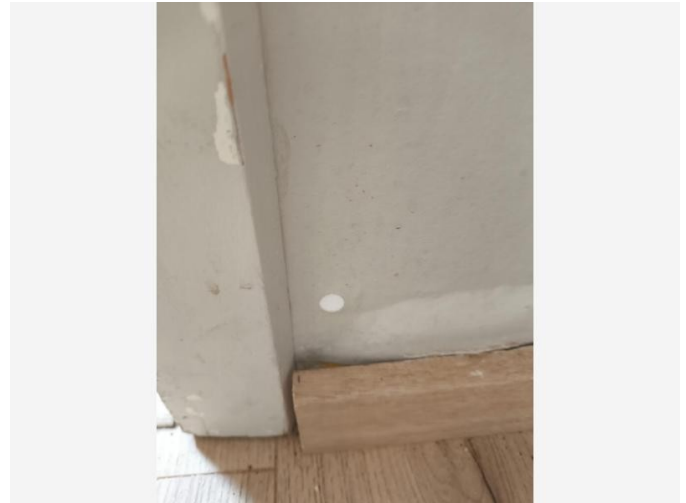
## Fiche 12: WONING - Muurpleister.

Geen asbest

| # | Type | Referentie | Resultaat |
|---|---|---|---|
| 12.1 | Mengmonster | M01 - Muurpleister | Geen asbest |

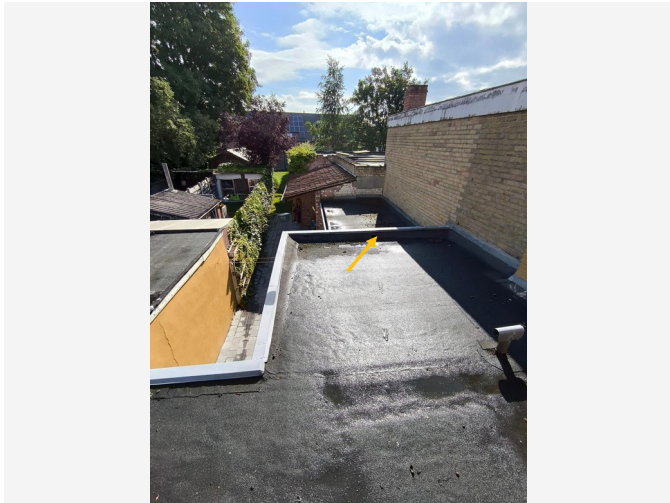
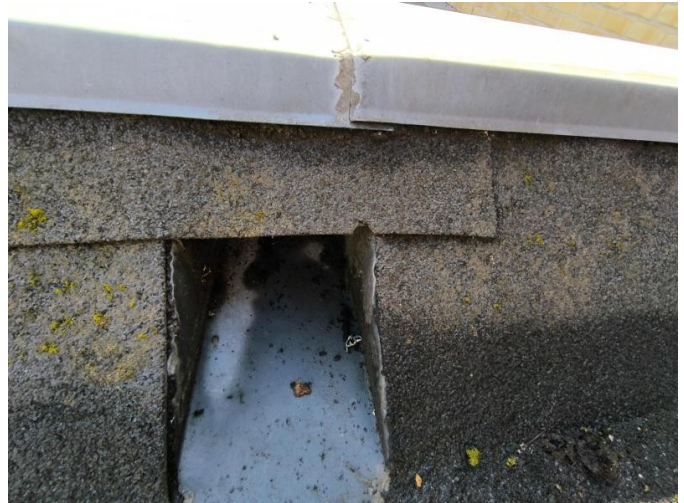
## Fiche 13: WONING - Roofing (met staalname).

Geen asbest

| # | Type | Referentie | Resultaat |
|---|---|---|---|
| 13.1 | Puntmonster | M04 - ROOFING | Geen asbest |

| Opmerking | Er werd een staal genomen aan een uitstekend stuk roofing waardoor de waterdichtheid niet in het gedrang komt van de opstand .. Er kan niet uitgesloten worden dat dit al dan niet een andere laag roofing betreft. De vermelde oppervlaktes, diktes en volumes betreffen een beredeneerde schatting. Er worden geen rechten verleend aan deze oppervlaktes/diktes/volumes. |
