# Asbestinventarisatetest

Arthur Puesstraat 102, 1502 Halle

Attestnummer : 20250815-000024.000

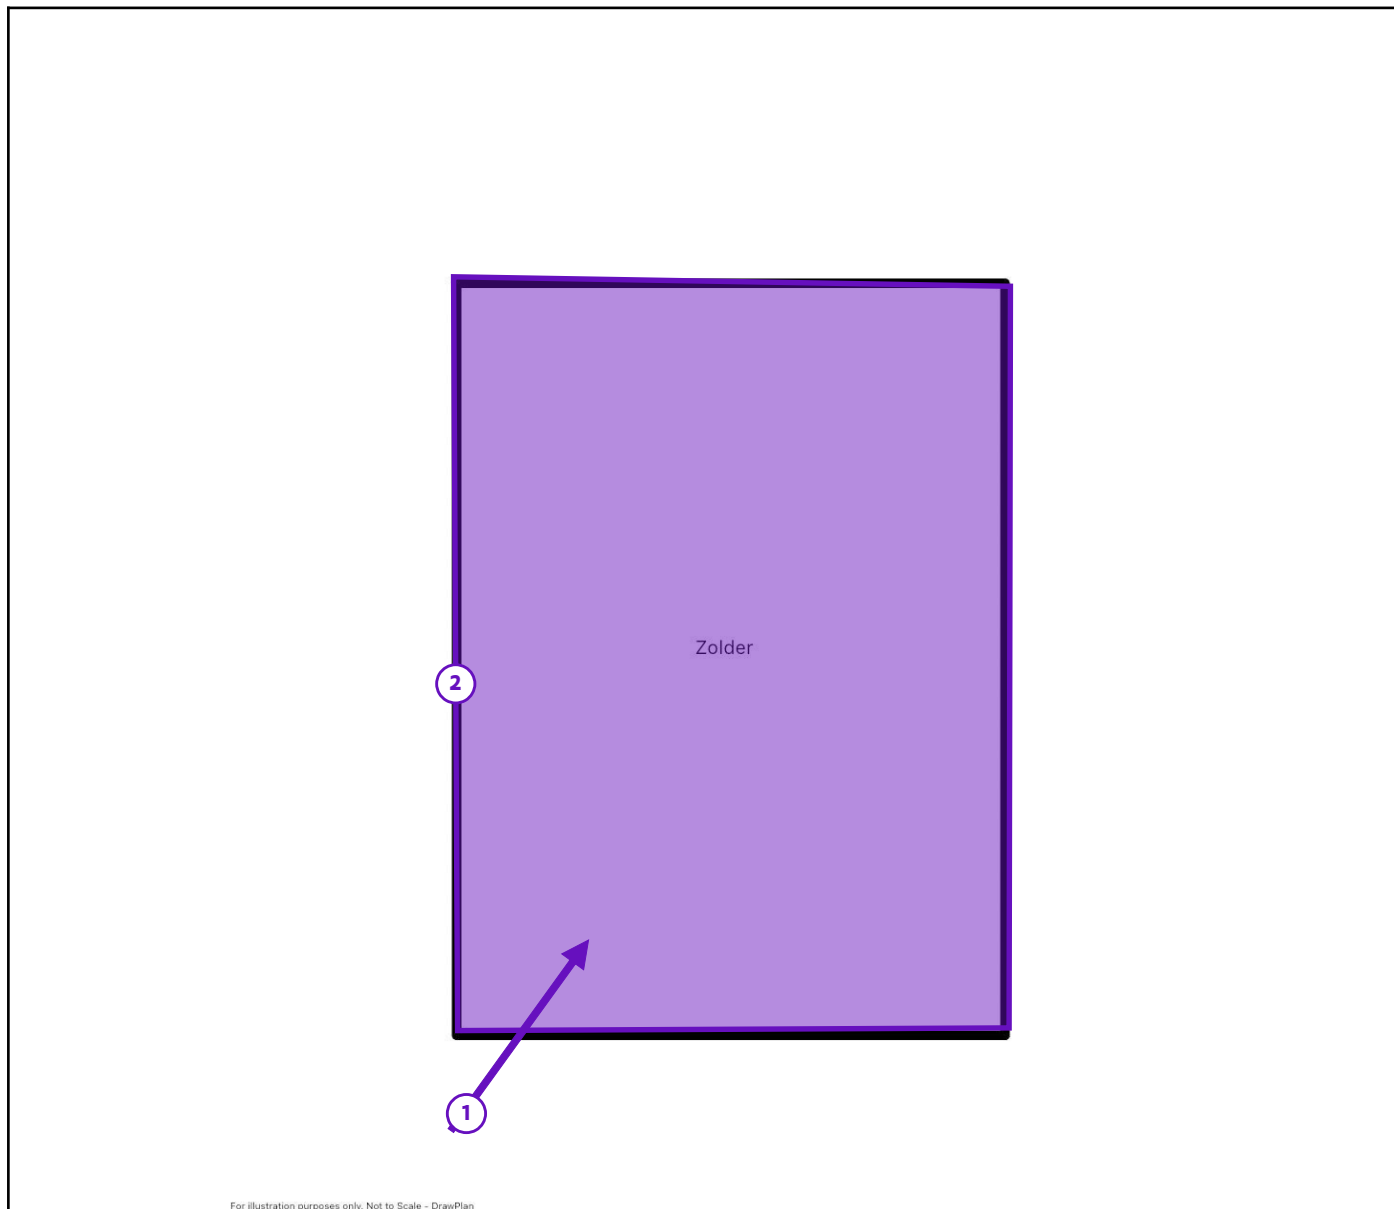
## Plan 1.3: Zolder

| Beschrijving | Type | Actie |
|---|---|---|
| 1. Schouw | Beperking | - |
| 2. Dak/onderdak | Advies | - |

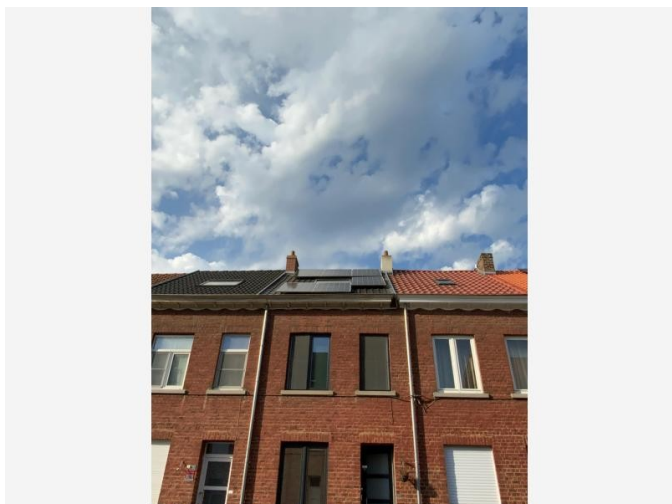
*Situeringsfoto*

**Reden:** Het te onderzoeken materiaal situeert zich hoger dan 3,50 m te rekenen vanaf een veilige ondergrond

**Uitleg van de asbestdeskundige:** De schouw bevat binnenin mogelijk een asbestcement rookgaskanaal. Laat dit onderzoeken bij eventuele werken.

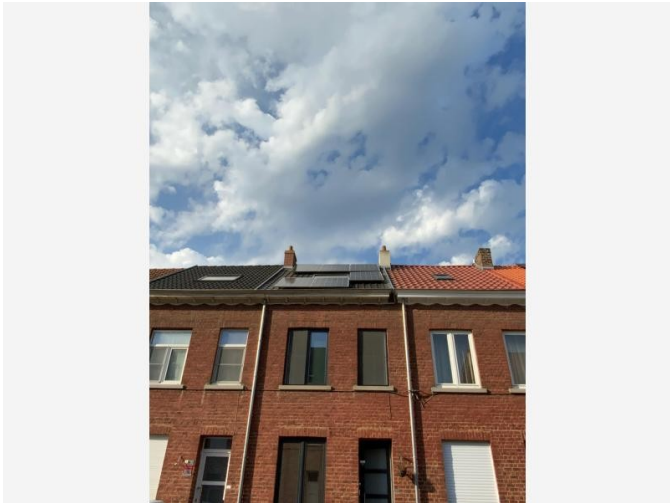
Vrije foto

Het onderdak en dak bestaan uit niet asbestverdachte materialen.

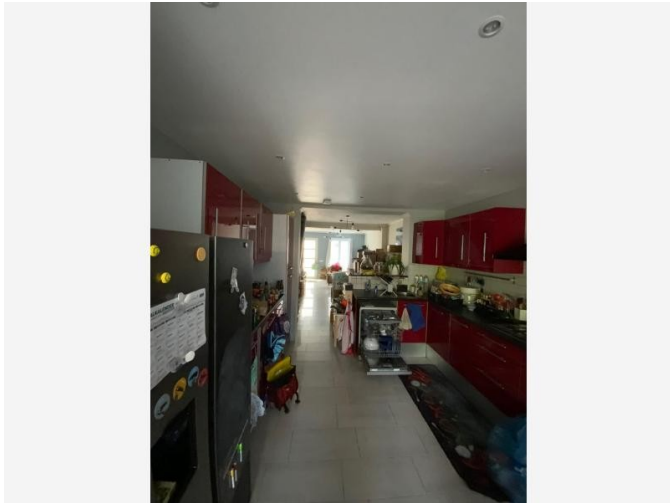
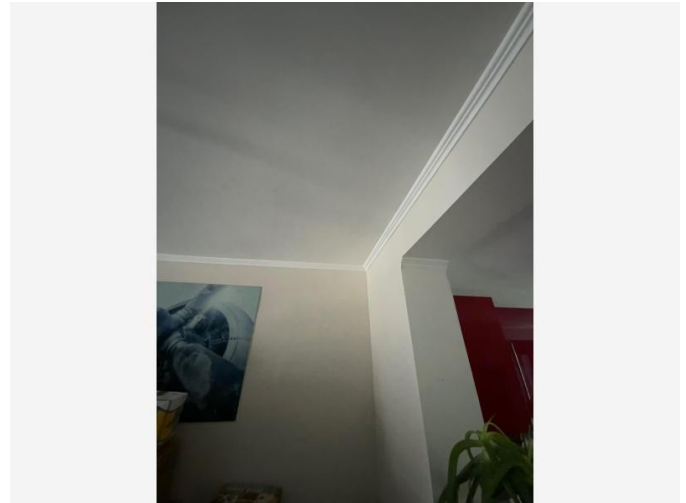
## Fiche 3: Pleisterwerk wanden

Geen asbest

| # | Type | Referentie | Resultaat |
|---|---|---|---|
| 3.1 | Mengmonster | 12825-Plei-art | Geen asbest |

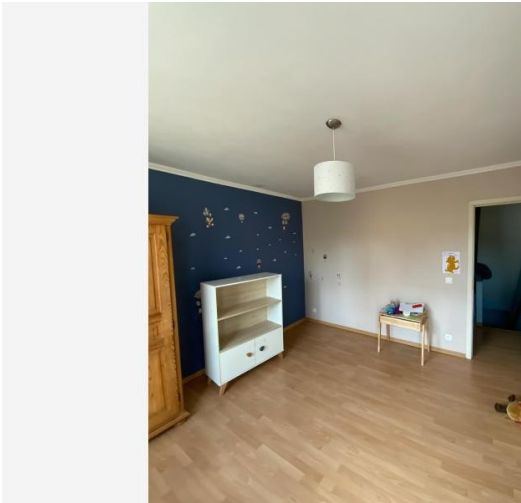
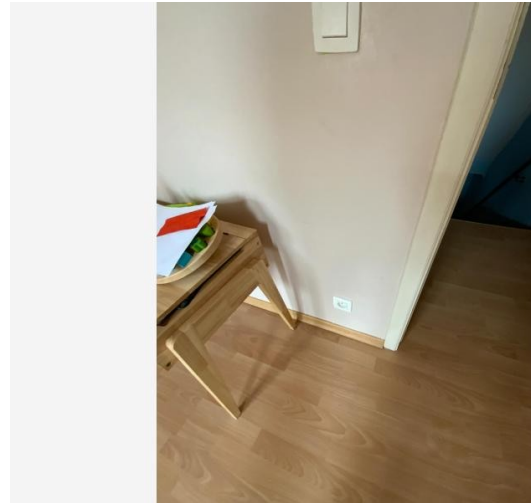
## Fiche 4: Pleisterwerk plafonds

Geen asbest

| # | Type | Referentie | Resultaat |
|---|---|---|---|
| 4.1 | Mengmonster | 12825-pleipla-art | Geen asbest |
