# Asbestinventarisatetest

Sterrebeekstraat 34, 1930 Zaventem

Attestnummer : **20250826-000141.000**

Uitgegeven op : **26.08.2025**

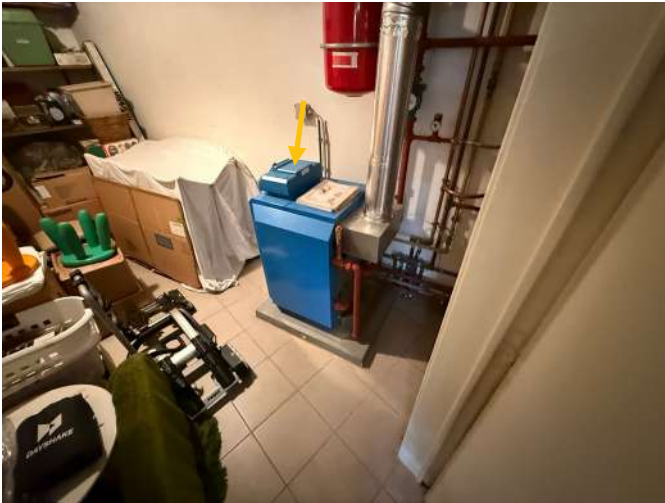
De verwarmingsketel is van bouwjaar \*.

Asbestverdachte materialen (bv: pakkingen, asbestkoord, verbindingen voor buizen of kanalen, brandwerende materialen, etc) kunnen voorkomen in het toestel. Dit is niet te bepalen zonder destructief onderzoek.

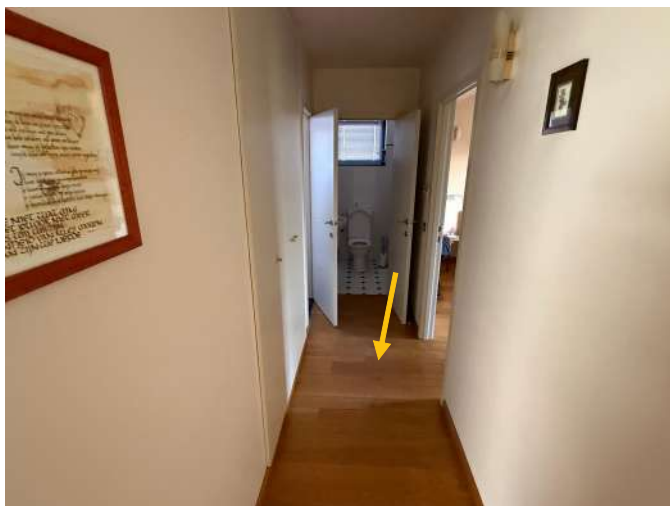
De parket is niet-verdacht. Geen destructief onderzoek gepleegd naar eventuele verdachte onderliggende (lijm)lagen. Als u oudere lijm of verdachte onderliggende lagen of vloeren tegenkomt, laat dan eerst een staal uitvoeren alvorens eventuele werken verder te zetten.

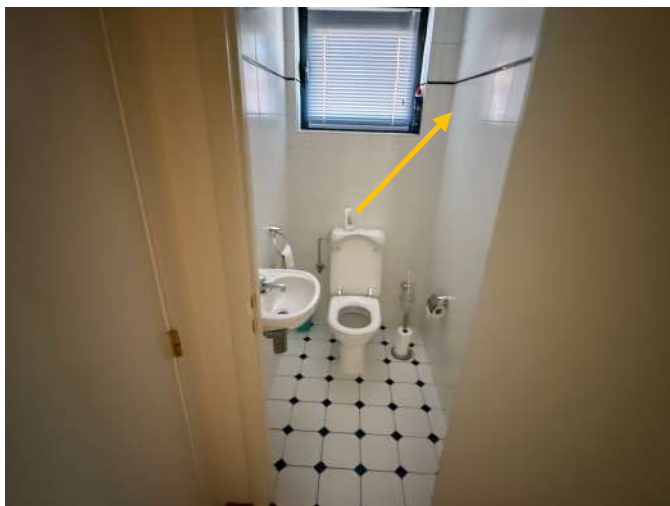
Op moment van de inspectie kon niet worden nagegaan of de tegellijm achter de muurtegels/plinten asbestverdacht is. Bij renovatie of verwijdering van de tegels dient het materiaal te worden geanalyseerd voor de werken van start gaan.

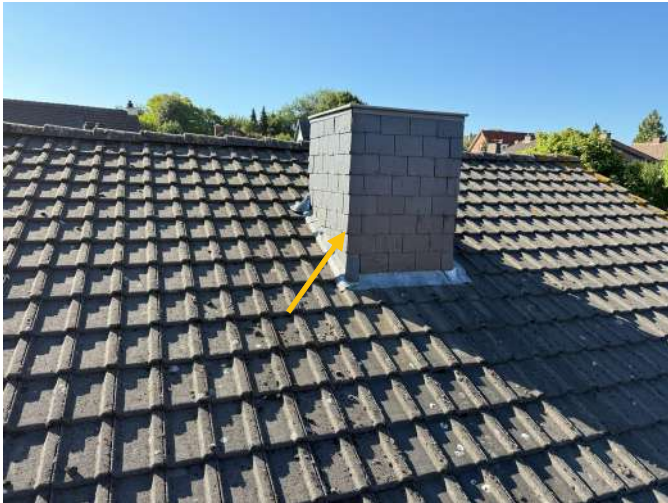
Het betreffen natuurstenen leien tegen de schouw. Bijgevolg niet-asbestverdacht.

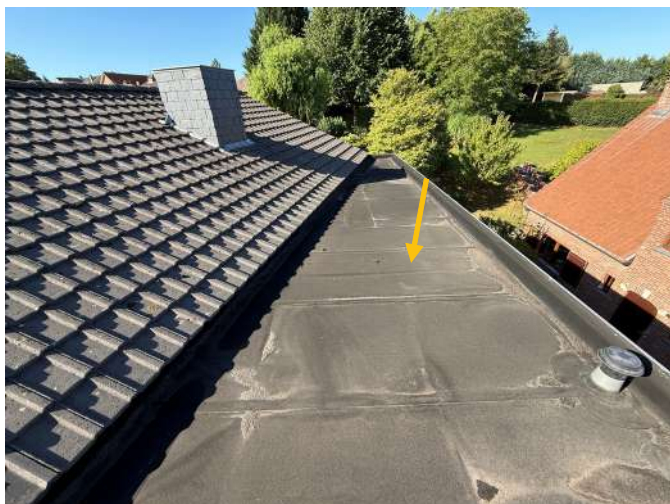
Bovenlaag van het platte dak bestaat uit een niet-asbestverdachte EPDM laag (Bijgevolg niet-asbestverdacht). Er werd geen destructief onderzoek gepleegd naar eventuele verdachte onderliggende roofing/lijmlagen. Indien bij eventuele werken

onderliggende (lijm)lagen waargenomen worden, laat dan eerst een staal uitvoeren, alvorens werken verder te zetten.

(Enkel de toplaag kon bekeken worden zonder destructief onderzoek).

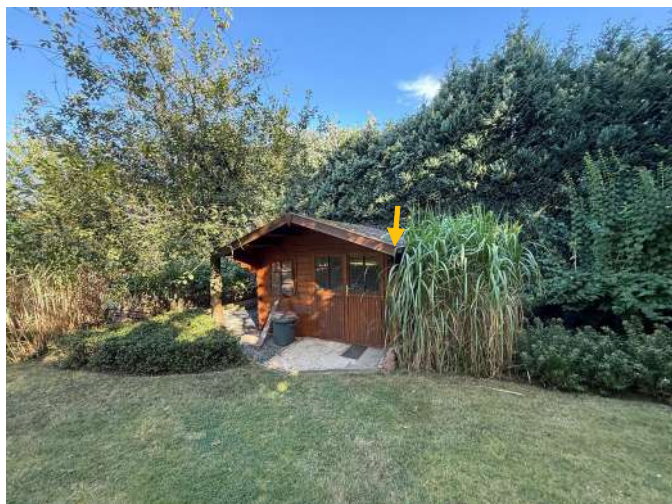
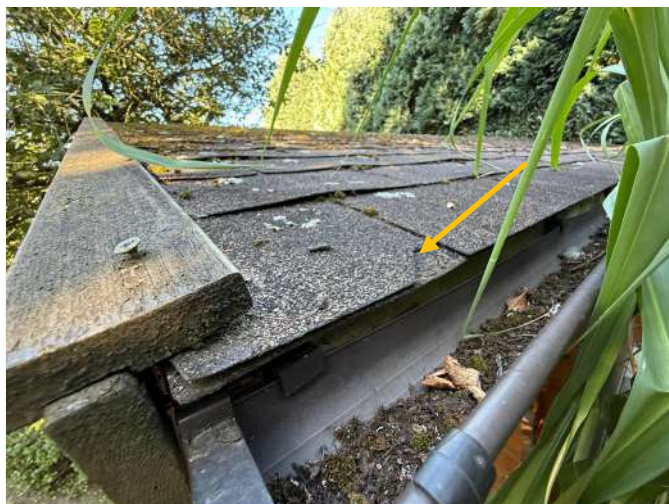
## Fiche 6: Bitumen leien - Dak tuinhuis

Geen asbest

| # | Type | Referentie | Resultaat |
|---|---|---|---|
| 6.1 | Puntmonster | PS03 | Geen asbest |

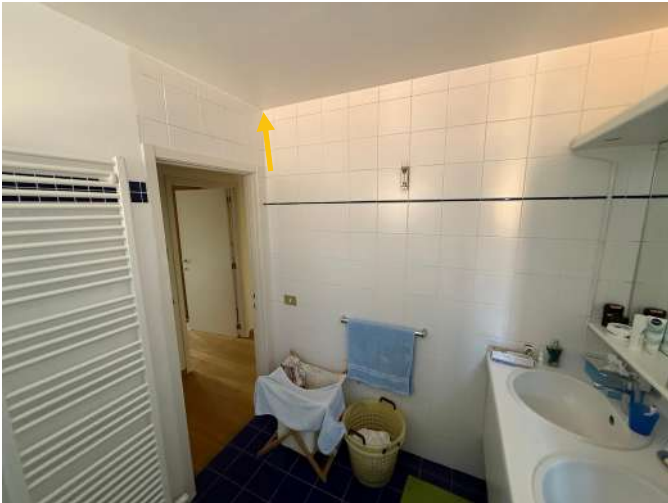
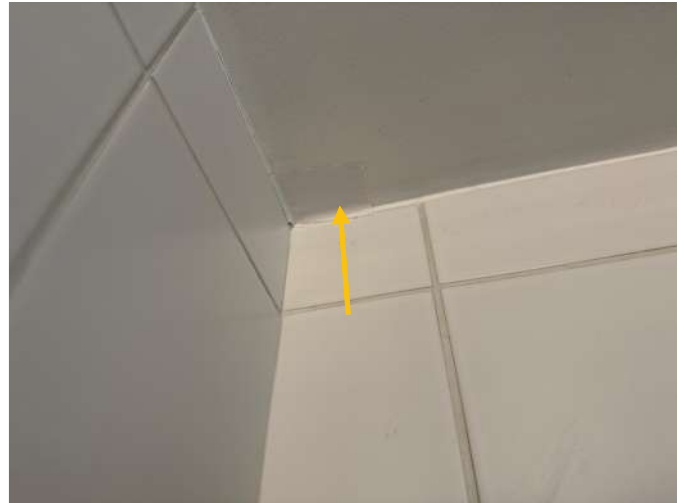
## Fiche 7: Pleisterwerk - Plafonds

Geen asbest

| # | Type | Referentie | Resultaat |
|---|---|---|---|
| 7.1 | Mengmonster | MS02 | Geen asbest |

| Opmerking | <p>Deze hoeveelheid betreft een schatting.</p> <p>--&gt; Stalen werden genomen op volgende plaatsen:</p> <ul style="list-style-type: none"><li>- Natte ruimte (badkamer).</li><li>- Droge ruimte (berging).</li><li>- Traphal.</li></ul> <p>In het stooklokaal was er geen pleister aan het plafond.</p> |

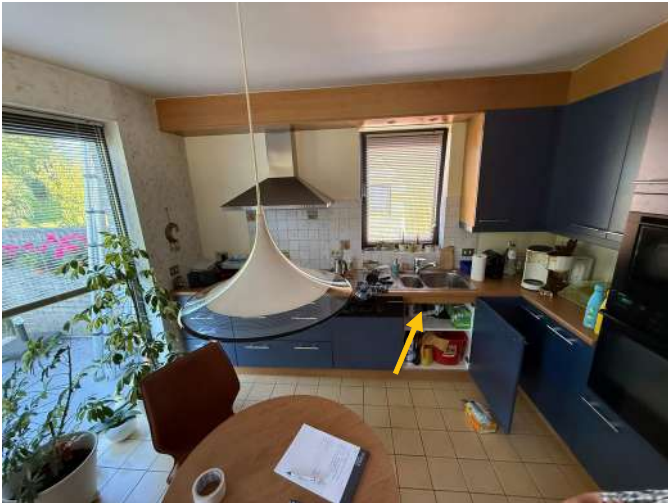
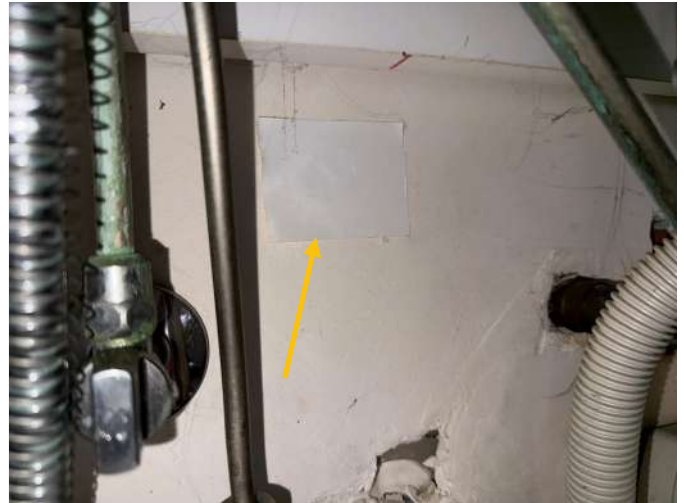
## Fiche 8: Pleisterwerk - Muren

Geen asbest

| # | Type | Referentie | Resultaat |
|---|---|---|---|
| 8.1 | Mengmonster | MS01 | Geen asbest |

| Opmerking | <p>Deze hoeveelheid betreft een schatting.</p> <p>--&gt; Stalen werden genomen op volgende plaatsen:</p> <ul style="list-style-type: none"><li>- Natte ruimte (keuken).</li><li>- Droge ruimte (berging).</li><li>- Stookruimte.</li><li>- Traphal.</li></ul> |

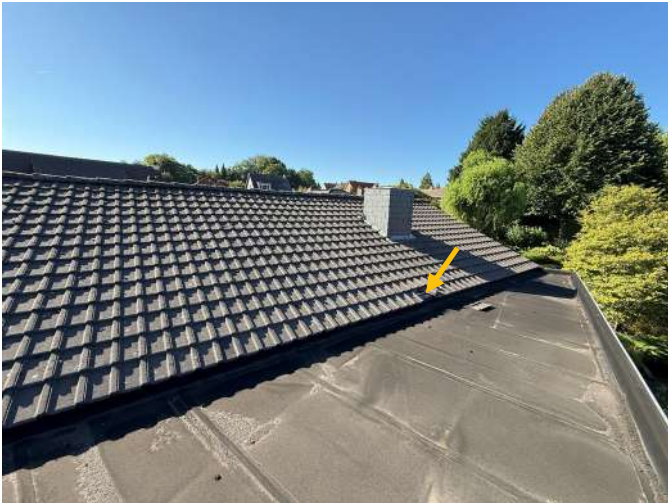
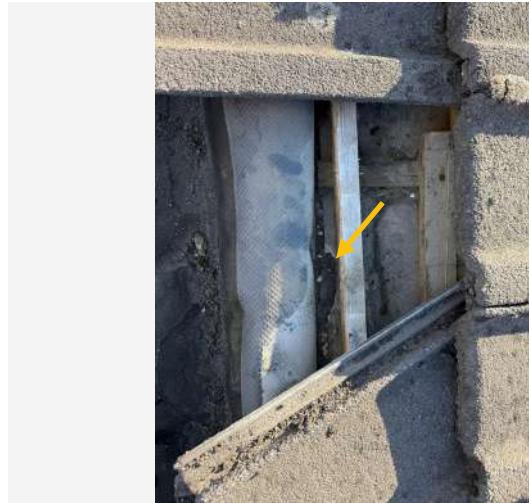
## Fiche 9: Onderdakplaten - Dak

Geen asbest

| # | Type | Referentie | Resultaat |
|---|---|---|---|
| 9.1 | Puntmonster | PS04 | Geen asbest |
