# Asbestinventarisatattest

Roeselarestraat 102, 8560 Wevelgem  
Gemeenschappelijke delen

Attestnummer : 20250826-000350.000

Uitgegeven op : 26.08.2025

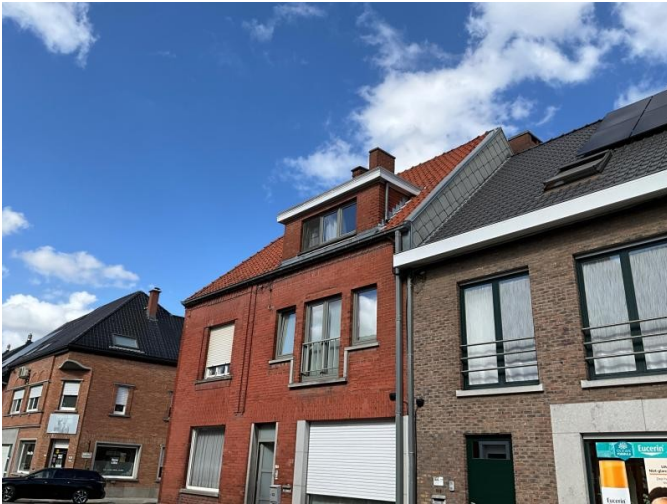
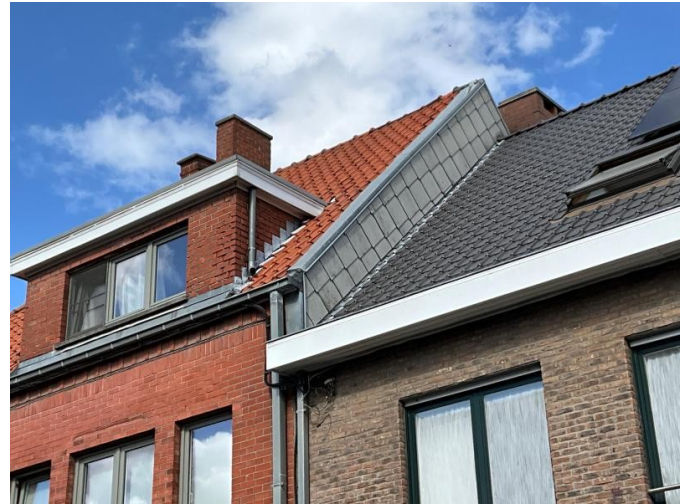
Het asbestmateriaal valt onder de mijlpaal van 2034.

Verwijderen

| Eindbeoordeling materiaalarisico | Laag materiaalarisico en/of verlaagde kans op vezelvrijgave |

| Asbestsoort (vezeltype) | Crocidoliet aanwezig |
| Toestand van het materiaal | Licht beschadigd, licht verweerd. Intact calciumsilicaatmateriaal of categorie III 'gebondenheid' |

| Beschrijving | VC-LEIEN GEVEL |
| Asbestmateriaal | Dak- en gevelbekleding - Lei, shingle |

- Hemelwater dat afspoelt van asbestcement daken of gevels kan asbestdeeltjes bevatten. Gebruik het enkel voor gesloten circuits (bv. spoelen toiletten). Reinig na het vervangen van het dak of de gevel de dakgoten en regenwaterput of -ton om asbesthoudend sediment of slib te verwijderen
- Voer bijkomende staalname(s) uit.

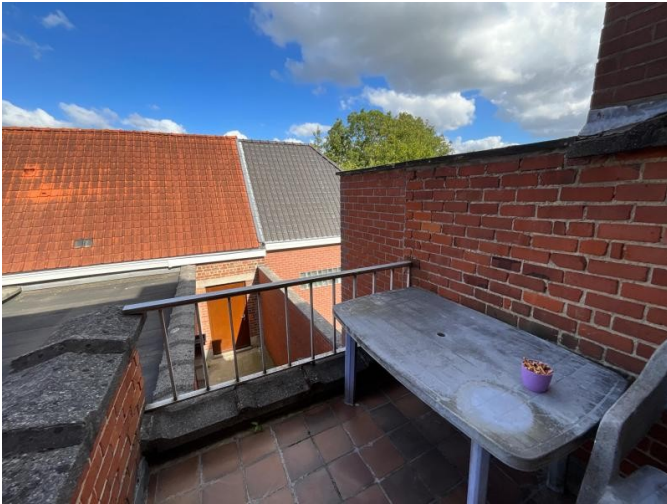
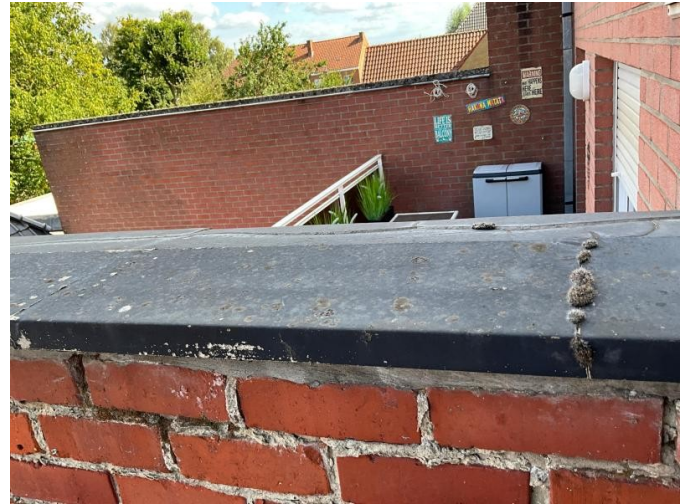
Het asbestmateriaal valt onder de mijlpaal van 2040.

Zorgvuldig beheren

| Eindbeoordeling materiaalarisico | Laag materiaalarisico en/of verlaagde kans op vezelvrijgave |

| Asbestsoort (vezeltype) | Crocidoliet aanwezig |
| Toestand van het materiaal | Licht beschadigd, licht verweerd. Intact calciumsilicaatmateriaal of categorie III 'gebondenheid' |

| Beschrijving | DEKSTEEN |
| Asbestmateriaal | Deksteen, muurkap - Hol |

- Zorg voor een veilig beheer. Vermijd het beschadigen van het asbestmateriaal. Controleer de toestand jaarlijks op wijzigingen.
- Voer bijkomende staalname(s) uit.

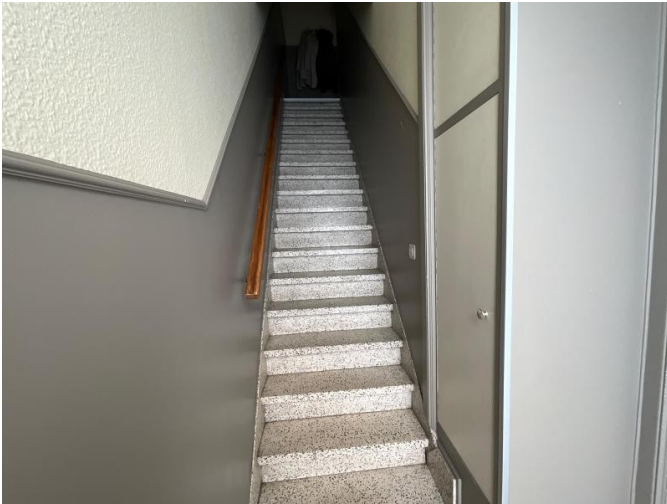
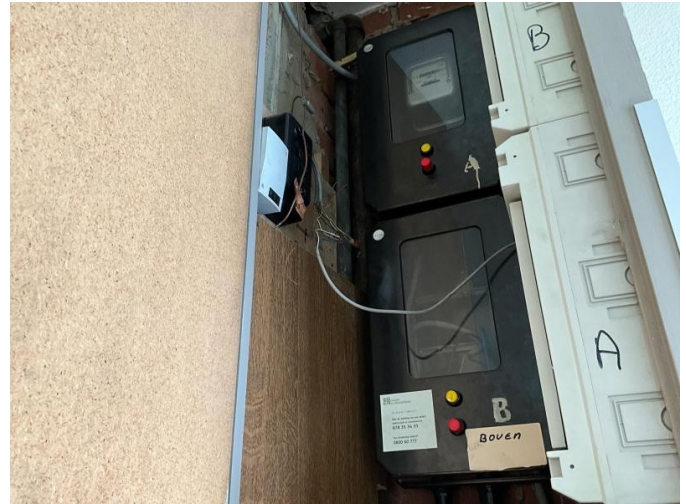
Het asbestmateriaal valt onder de mijlpaal van 2040.

Zorgvuldig beheren

| Eindbeoordeling materiaalrisico | Laag materiaalrisico en/of verlaagde kans op vezelvrijgave |

| Asbestsoort (vezeltype) | Crocidoliet aanwezig |
| Toestand van het materiaal | Onbeschadigd, niet verweerd |

| Beschrijving | BAKELIET |
| Asbestmateriaal | Plaat, paneel, tablet - Type Bakeliet |
| Opmerking | Op verschillende plaatsen onderdelen in de elektrische kringen, zoals: stopcontacten, schakelaars, elektriciteitskasten en dergelijke aanwezig. De hoeveelheid is louter indicatief. |

- Zorg voor een veilig beheer. Vermijd het beschadigen van het asbestmateriaal. Controleer de toestand jaarlijks op wijzigingen.
- Voer bijkomende staalname(s) uit.

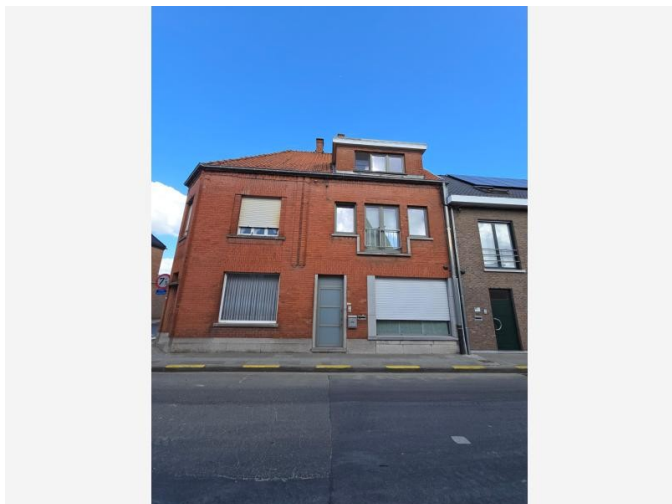
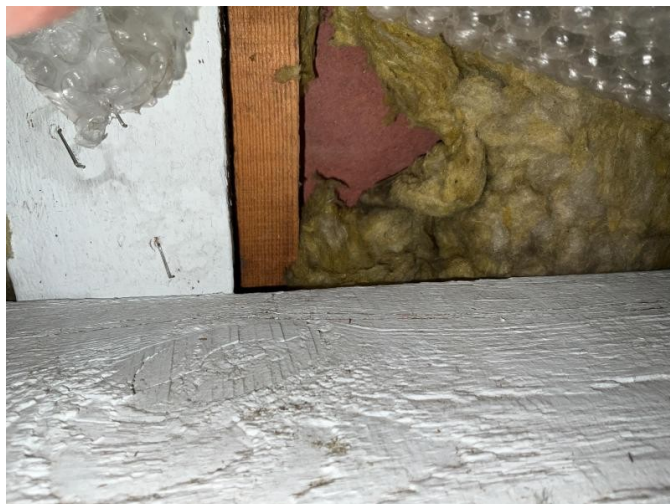
Het asbestmateriaal valt onder de mijlpaal van 2040.

Zorgvuldig beheren

| Opmerking | Het onderdak is deels inspecteerbaar. Geen risicobeoordeling mogelijk van het volledige onderdak. Bij renovatie/sloop verder onderzoek verrichten naar de asbestverdachte toepassingen in de volledige dakopbouw. De hoeveelheid is louter indicatief. |

- Zorg voor een veilig beheer en verwijder dit asbestmateriaal wanneer het bij werken eenvoudig bereikbaar wordt. Controleer de toestand jaarlijks op wijzigingen.
- Voer bijkomende staalname(s) uit.

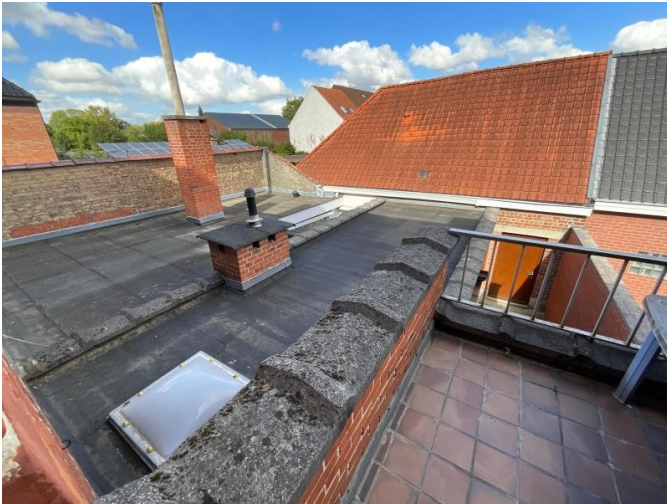
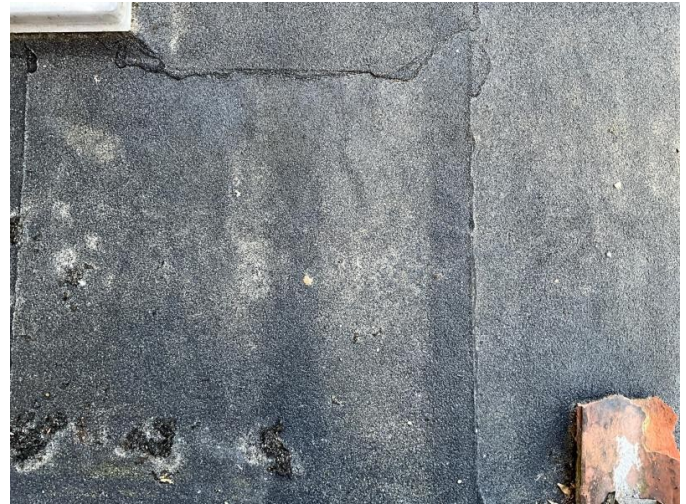
| Opmerking | Enkel de bovenste waterkerende laag kunnen inspecteren, bij renovatie en/of sloop onderzoek verrichten naar de aanwezigheid van asbestverdachte toepassing in de onderliggende lagen. Eventueel onderliggende lagen kunnen enkel a.d.h.v. een negatief labocertificaat als asbestvrij beschouwd worden. Verder onderzoek verrichten naar de samenstelling van de toepassing tot op de drager. De hoeveelheid is louter indicatief. |

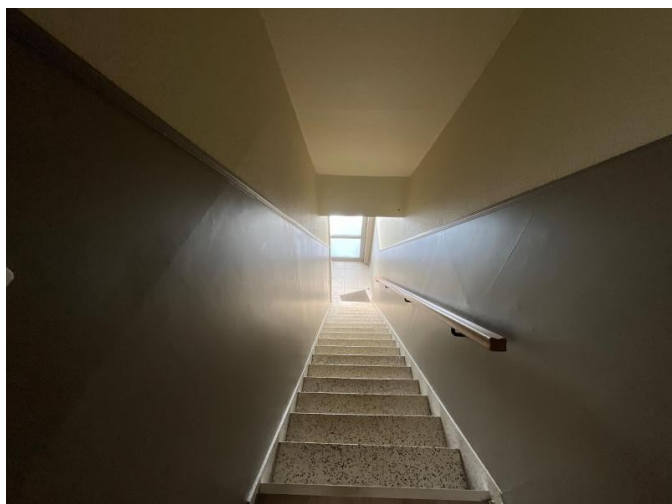
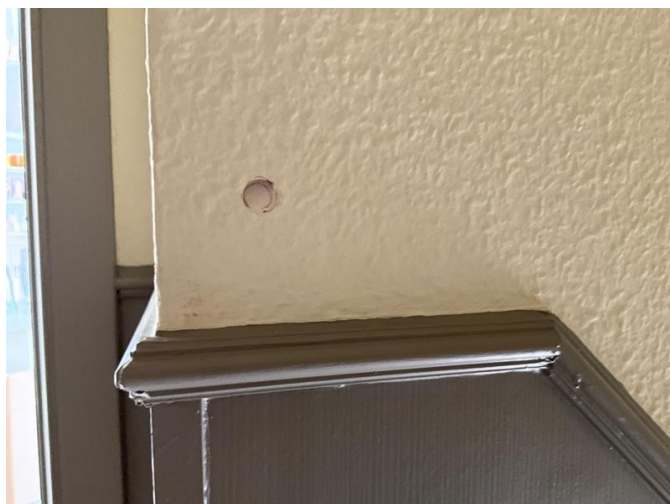
## Fiche 12: PLEISTER TRAPPENHAL GEMEENSCHAPPELIJKE DELEN

Geen asbest
