# Asbestinventarisatetest

Streekstraat 81, 3080 Tervuren

Attestnummer : 20250826-000409.000

Uitgegeven op : 26.08.2025

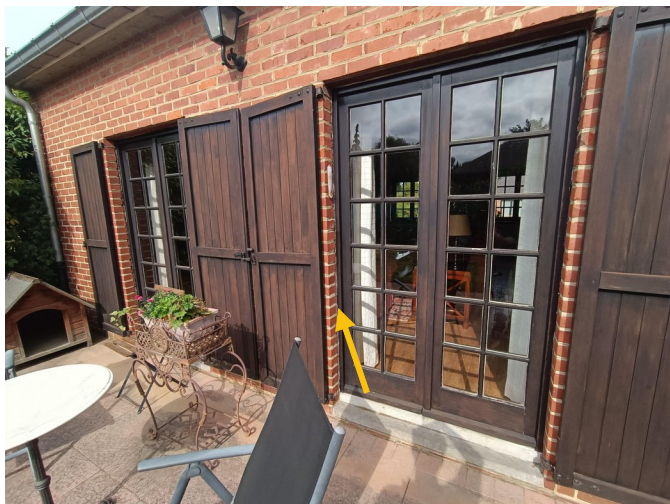
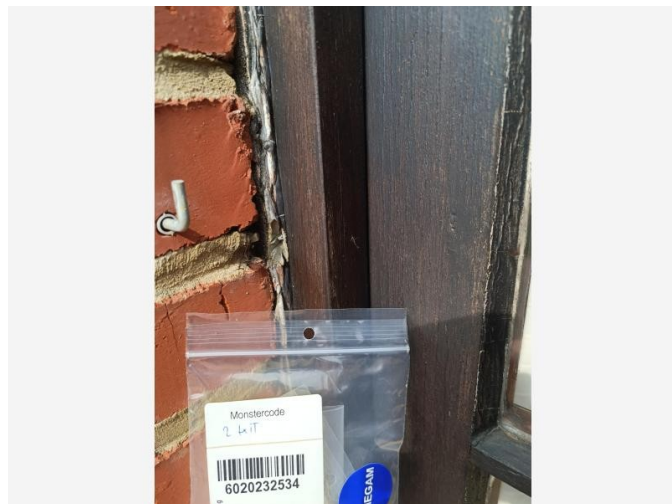
Het asbestmateriaal valt onder de mijlpaal van 2040.

| Eindbeoordeling materiaalarisico | Zeer laag materiaalarisico en/of zeer lage kans op vezelvrijgave |

| Gebondenheid | Categorie 1: hechtgebonden in oorsprong |
| Asbestsoort (vezeltype) | Alleen chrysotiel |
| Asbestconcentratie | Laag (< 50%) |
| Afschermingsgraad van het gehele materiaal | Geheel of deels vrij aan de buitenlucht |
| Toestand van het materiaal | Onbeschadigd, niet verweerd |

| # | Type | Referentie | Resultaat |
|---|---|---|---|
| 1.1 | Puntmonster | 2 | Chrysotiel |

| Beschrijving | Kit kozijn-muur |

- Zorg voor een veilig beheer. Vermijd het beschadigen van het asbestmateriaal. Controleer de toestand jaarlijks op wijzigingen.

- Eenvoudige handelingen: mag via doe-het-zelf of door werknemer(s) met opleidingsattest eenvoudige handelingen  
Wordt sterk afgeraden deze toepassing via doe-het zelf te verwijderen omwille van reële kans op vezelvrijgave.

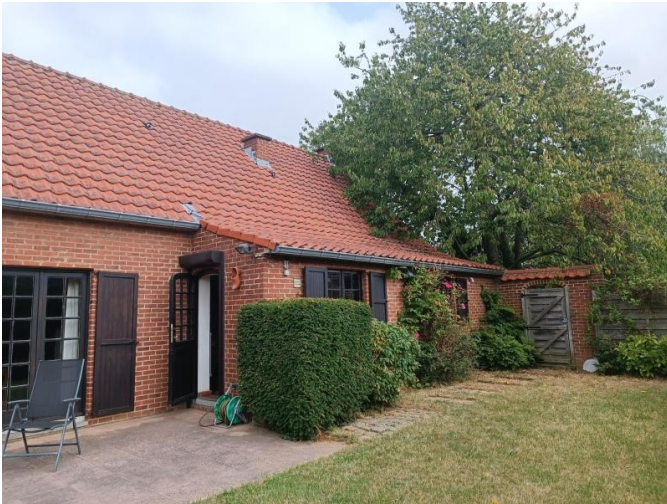
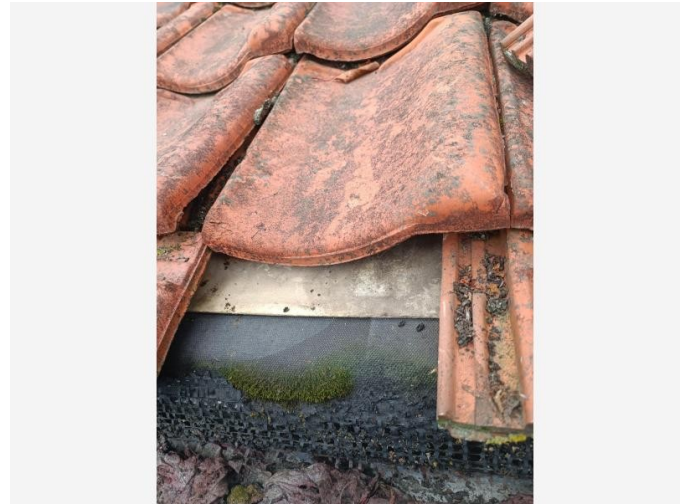
Het asbestmateriaal valt onder de mijlpaal van 2040.

| Eindbeoordeling materiaalrisico | Zeer laag materiaalrisico en/of zeer lage kans op vezelvrijgave |
| Opmerking | onderdakplaten zitten tussen de dakbedekking en constructiebalken |

| Asbestsoort (vezeltype) | Crocidoliet aanwezig |
| Afschermingsgraad van het gehele materiaal | Stootvaste afscherming of omkasting |
| Toestand van het materiaal | Onbeschadigd, niet verweerd |

| Beschrijving | Onderdak keuken en slaapkamer |

- Zorg voor een veilig beheer en verwijder dit asbestmateriaal wanneer het bij werken eenvoudig bereikbaar wordt. Controleer de toestand jaarlijks op wijzigingen.
- Voer bijkomende staalname(s) uit.

Een vastgesteld asbesthoudend onderdak mag niet definitief ingesloten worden , dit dient verplicht verwijderd te worden als het bij werken bereikbaar wordt. (vb bij vernieuwen van de dakbedekking onderdak mee verwijderen )

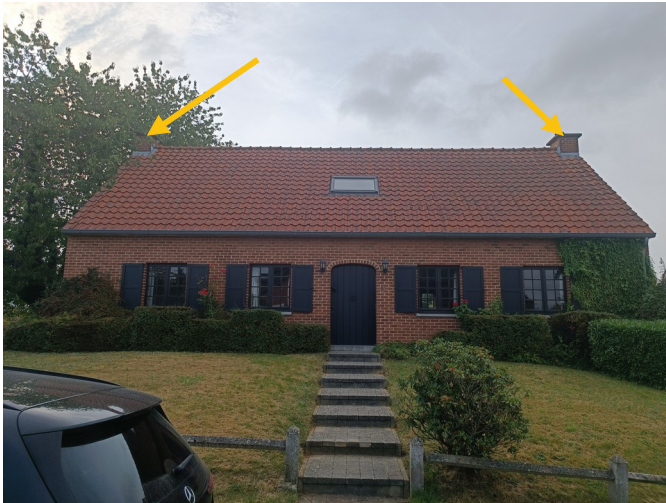
**Reden:** Het te onderzoeken materiaal situeert zich hoger dan 3,50 m te rekenen vanaf een veilige ondergrond

**Uitleg van de asbestdeskundige:** Bij werken (dak of reiniging schouw) kan een stelling geplaatst worden, het is niet duidelijk of er asbestverdachte materialen aanwezig zijn in de schouw.

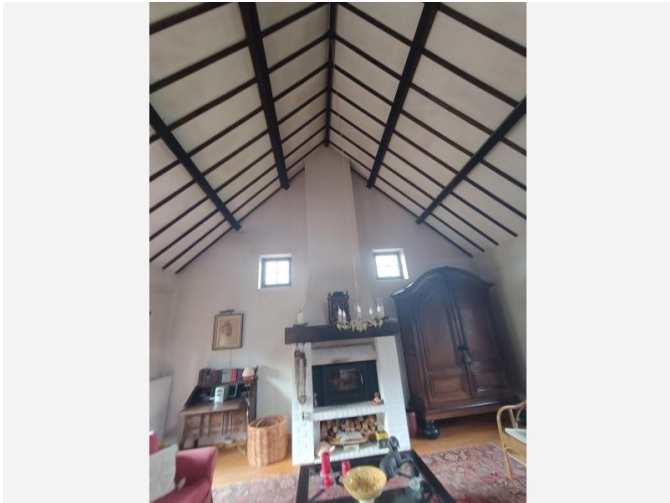
Er zijn plafonds afgewerkt in plaatmateriaal. Het is niet duidelijk of er pleisterwerk of verdacht materiaal aanwezig is achter deze valse plafonds, het is aangewezen om bijkomend onderzoek uit te voeren bij werken.

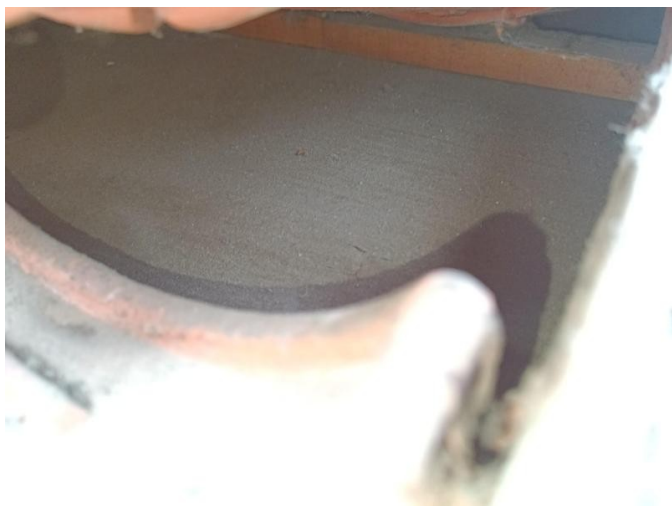
Het onderdak bevat geen asbestverdacht materiaal

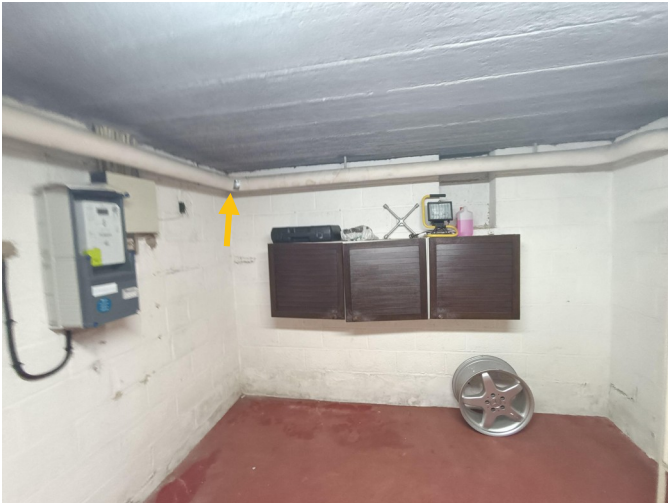
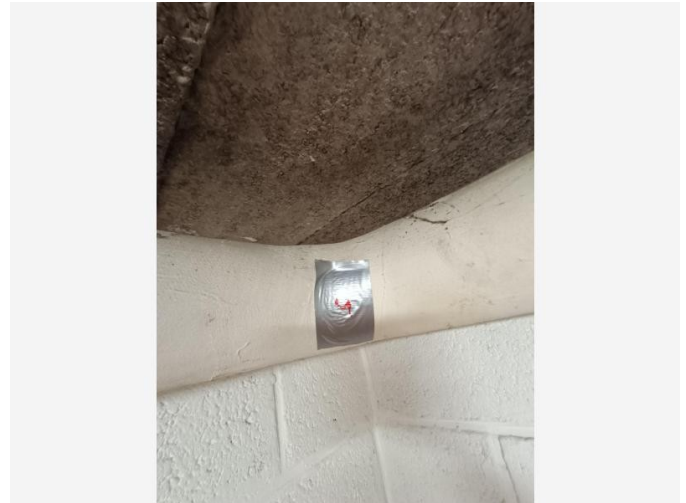
## Fiche 6: Leidingisolatie: bochten

Geen asbest

| # | Type | Referentie | Resultaat |
|---|---|---|---|
| 6.1 | Mengmonster | 4 | Geen asbest |

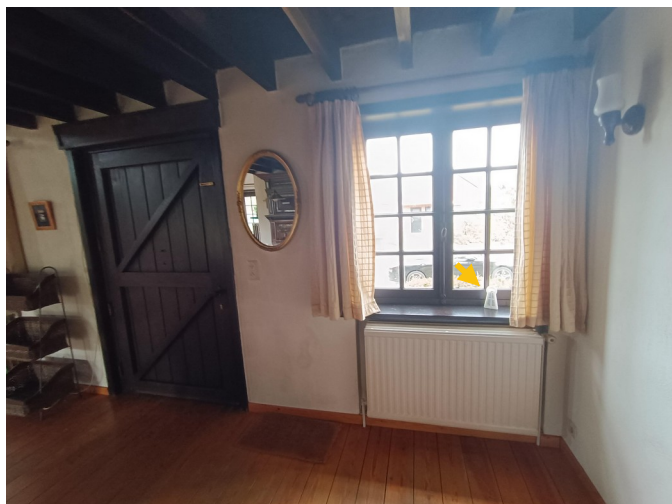
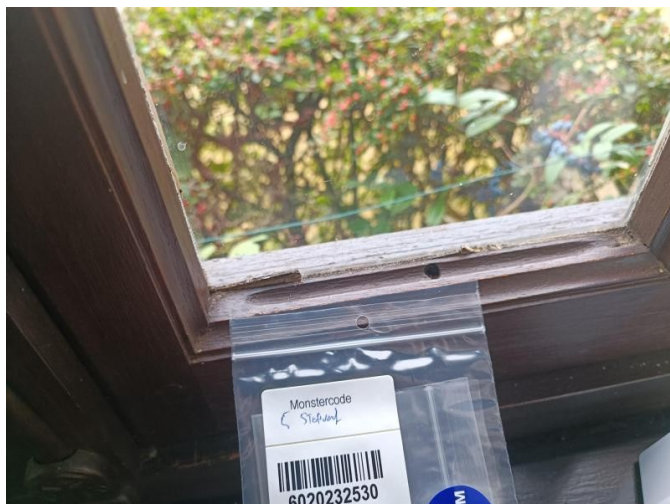
## Fiche 7: Kit kozijn-raam

Geen asbest

| # | Type | Referentie | Resultaat |
|---|---|---|---|
| 7.1 | Puntmonster | 5 | Geen asbest |

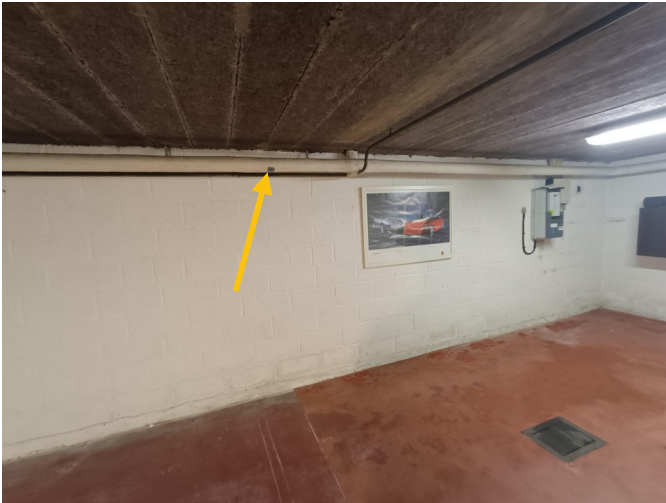
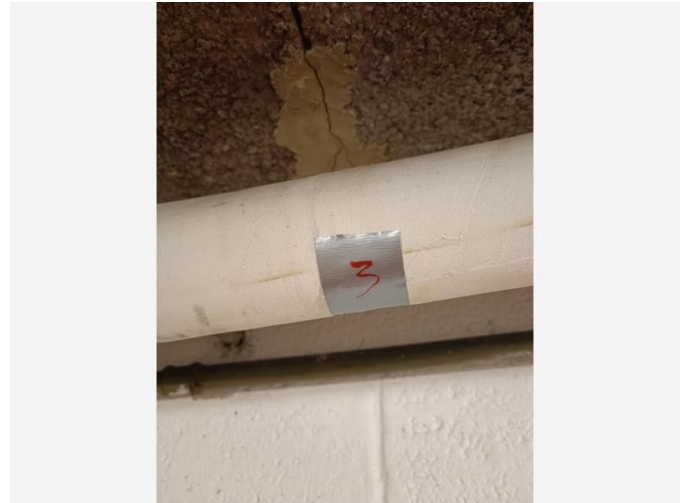
## Fiche 8: Leidingisolatie: rechte stukken

Geen asbest

| # | Type | Referentie | Resultaat |
|---|---|---|---|
| 8.1 | Mengmonster | 3 | Geen asbest |

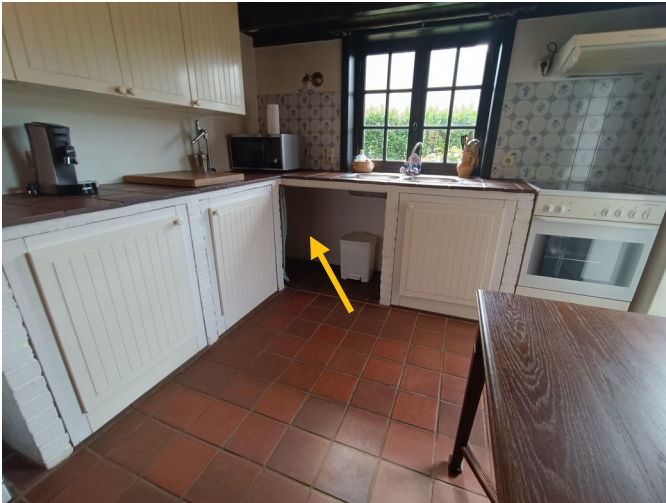
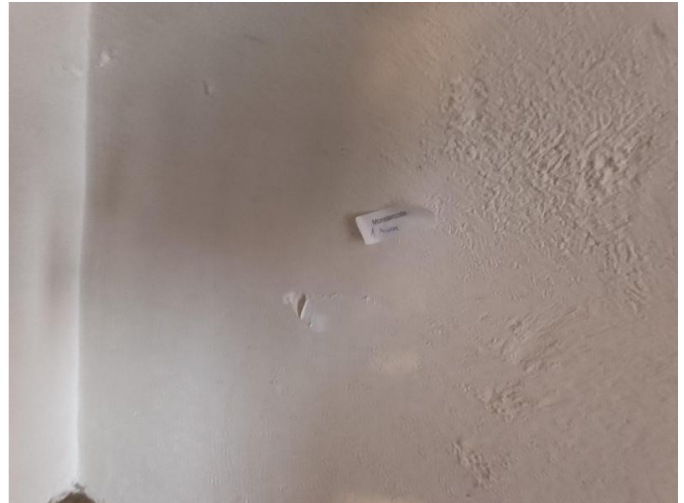
## Fiche 9: Muurpleister

Geen asbest

| # | Type | Referentie | Resultaat |
|---|---|---|---|
| 9.1 | Mengmonster | 1 | Geen asbest |
