# Asbestinventarisatattest

Moespikstraat 14, 3300 Tienen

Attestnummer : 20250829-000014.000

**Asbestveilig** (maar mogelijk niet asbestvrij)

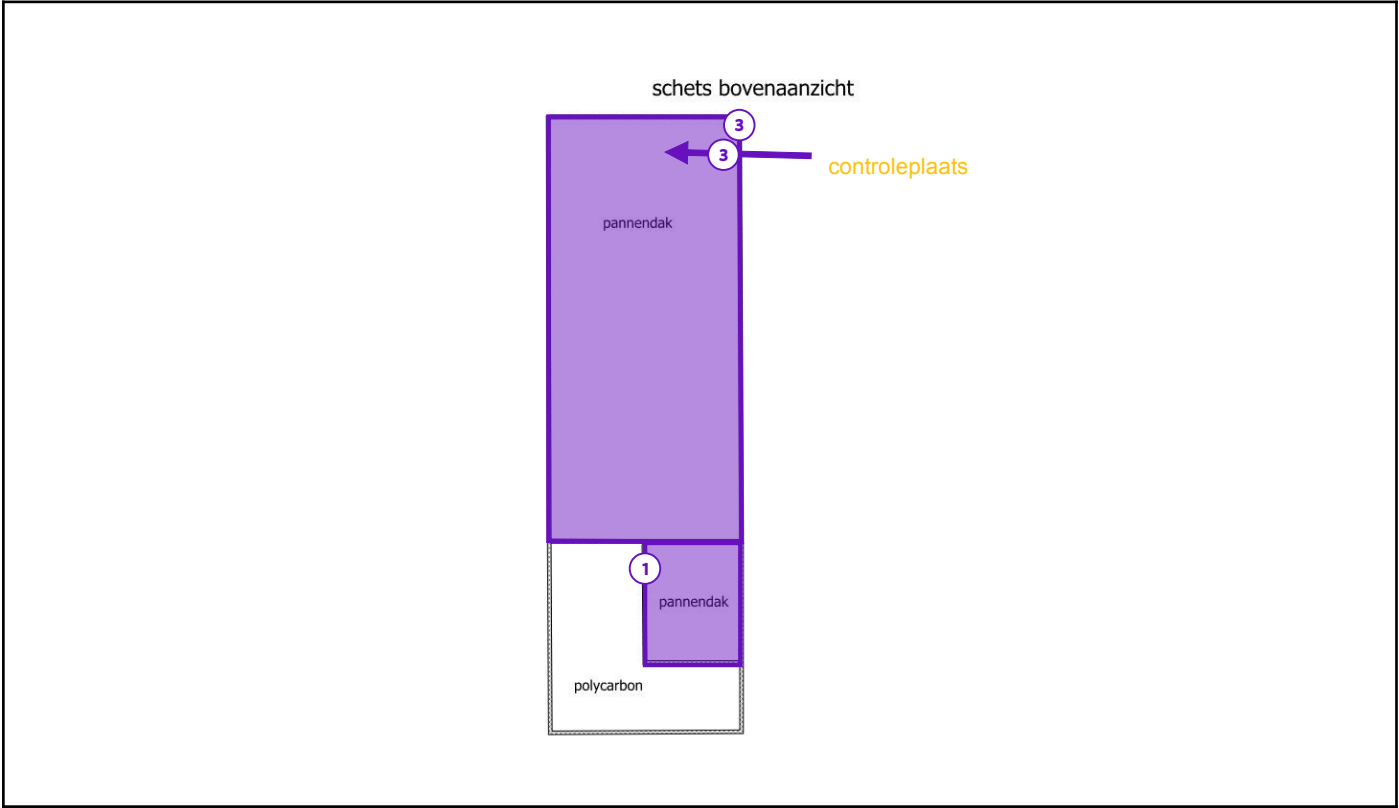
# Plan 1.5: schets bovenaanzicht dakbedekking

| Beschrijving | Type | Actie |
|---|---|---|
| 1. pannendak badkamer | Beperking | - |
| 3. onderdak pannendak | Advies | - |

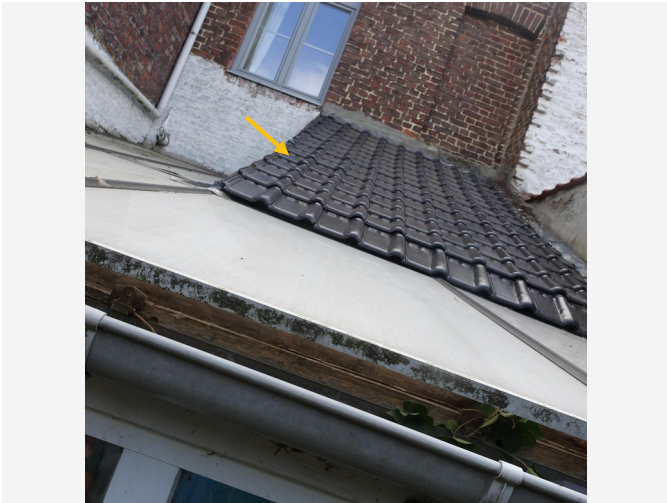
Situeringsfoto

**Reden:** Het onderzoek kan niet uitgevoerd worden binnen de bepalingen van de Welzijnswet

**Uitleg van de asbestdeskundige:** Het dak is enkel bereikbaar van op het polycarbon dak van de veranda. Van uit het venster op niv+1 is het ook niet bereikbaar.

Het onderdak en de daaronder liggende constructie kan niet worden gecontroleerd.

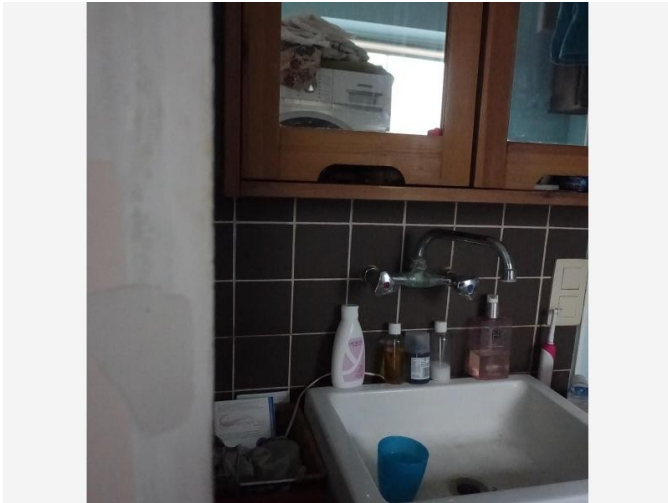
Vrije foto

De gebruikte tegelijn kan asbesthoudend zijn. Voor het starten van renovatiewerken, deze toepassing aanvullend destructief laten onderzoeken.

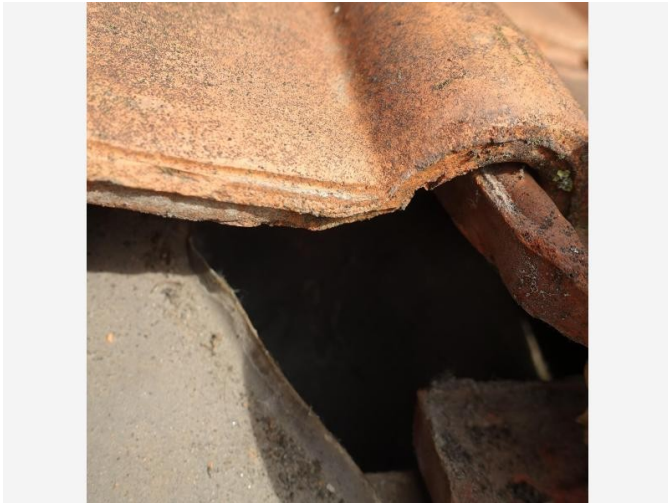
Vrije foto

Het onderdak werd geïnspecteerd van uit het dakraam vooraan. Het onderdak bestaat uit kunststof.

Mogelijk zijn er andere materialen gebruikt op plaatsen die niet (veilig) bereikbaar waren tijdens de controle. Voor het starten van renovatiewerken dient dit aanvullend onderzocht te worden.

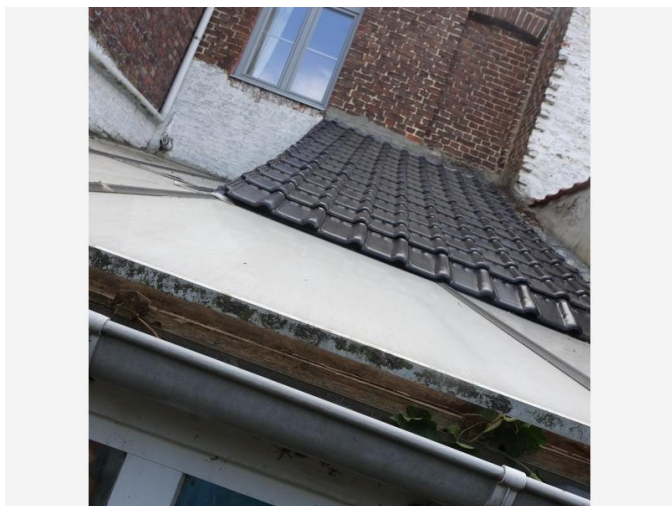
Vrije foto

Het dak van de veranda bestaat uit polycarbonplaten met aluminium liggers en rubber dichtingen.

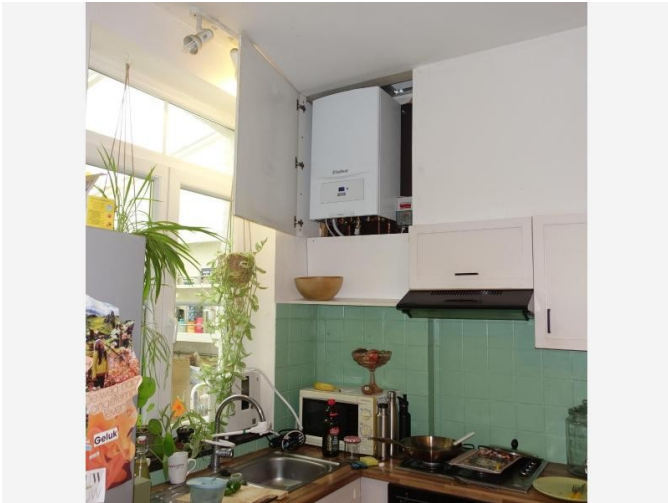
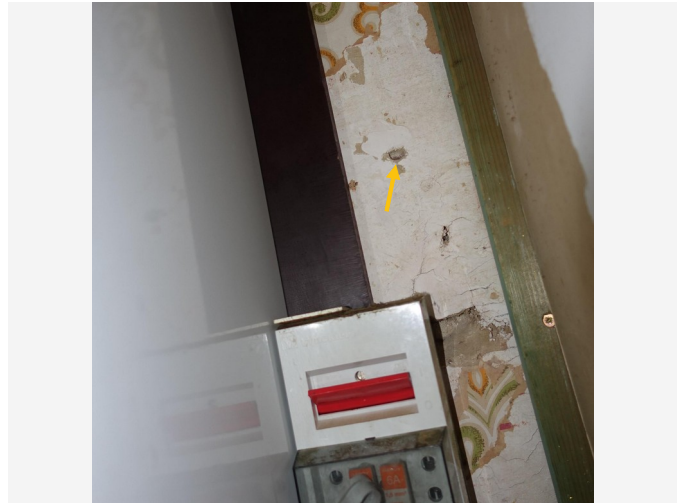
## Fiche 5: wandpleister

Geen asbest

| # | Type | Referentie | Resultaat |
|---|---|---|---|
| 5.1 | Mengmonster | M1 wandpleister | Geen asbest |

| Opmerking | De CV ketel hangt in de keuken. Op niv+1 en +2 zijn verschillende wanden opgetrokken in gipskarton. |

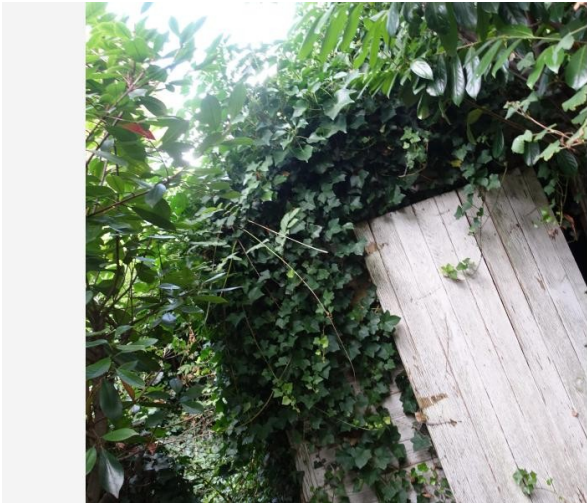
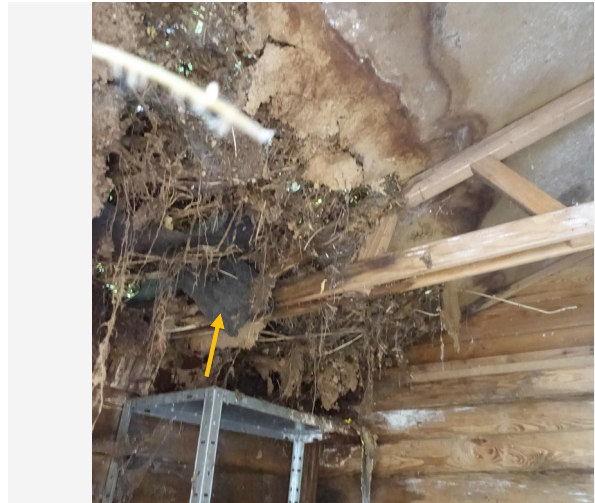
## Fiche 6: dak tuinhuis

Geen asbest

| # | Type | Referentie | Resultaat |
|---|---|---|---|
| 6.1 | Puntmonster | M3 roofing | Geen asbest |

| Opmerking | Het tuinhuis is in zeer slechte staat en deels overwoekerd met vegetatie. Delen van de roofing zijn verdwenen en de houten constructie is rot. |

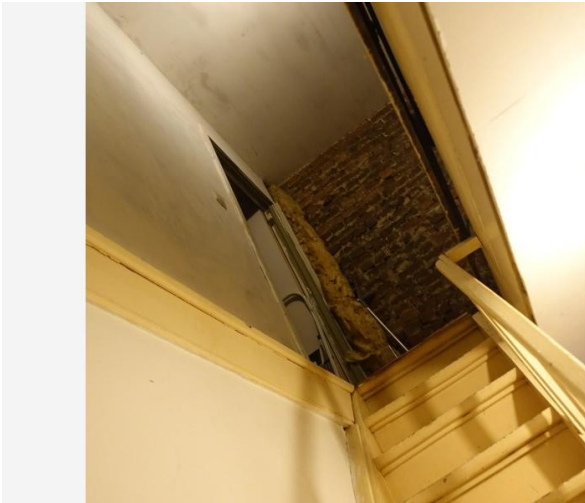
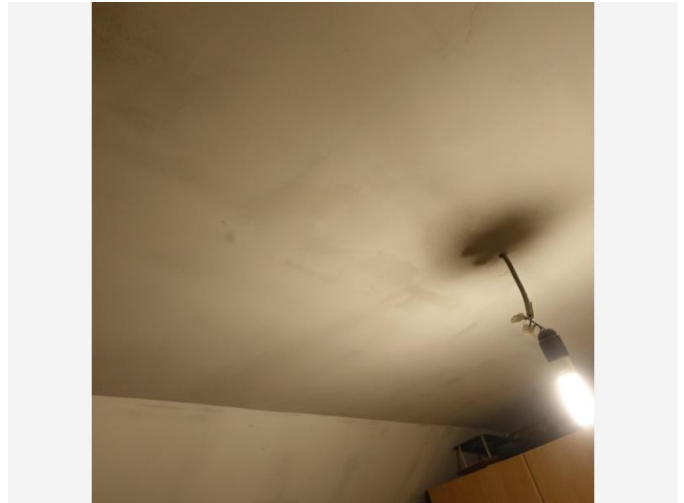
## Fiche 7: plafondpleister

Geen asbest

| # | Type | Referentie | Resultaat |
|---|---|---|---|
| 7.1 | Mengmonster | M2 plafondpleister | Geen asbest |

| Opmerking | De plafonds op niv+2 en badkamer in gipskarton. De CV ketel hangt in de keuken. |
