# Asbestinventarisatetest

Noordstraat 181, 9990 Maldegem

Attestnummer : 20250902-000162.000

Uitgegeven op : 02.09.2025

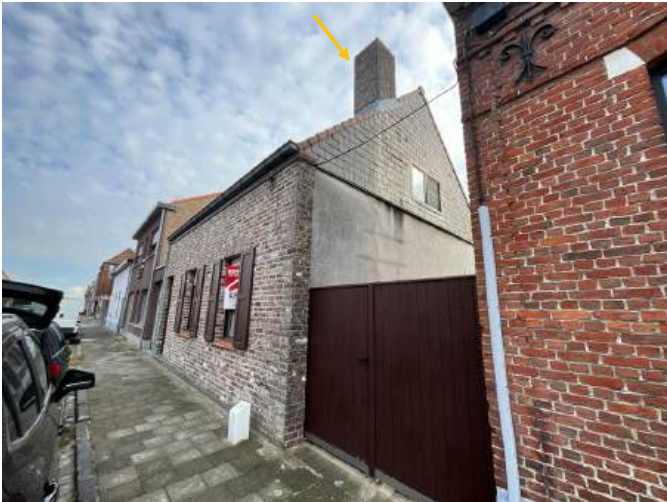
## Fiche 2: WONING - Schouw op het dak (beperkingsfiche)

**Reden:** Het te onderzoeken materiaal situeert zich hoger dan 3,50 m te rekenen vanaf een veilige ondergrond

**Uitleg van de asbestdeskundige:** Bij werken (dak of reiniging schouw) kan een stelling geplaatst worden, het is niet duidelijk of er asbestverdachte materialen aanwezig zijn in de schouw.

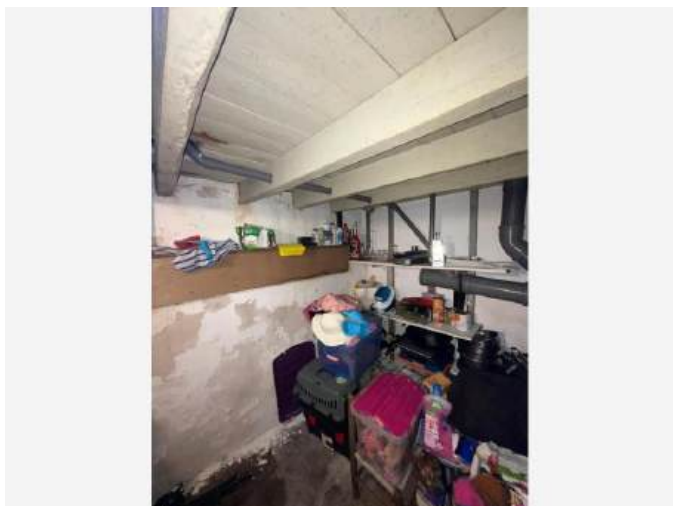
De wanden van de kelderruimte zijn opgebouwd uit beton en afgewerkt met een verflaag. Er werd ter plaatse geen cementering vastgesteld.

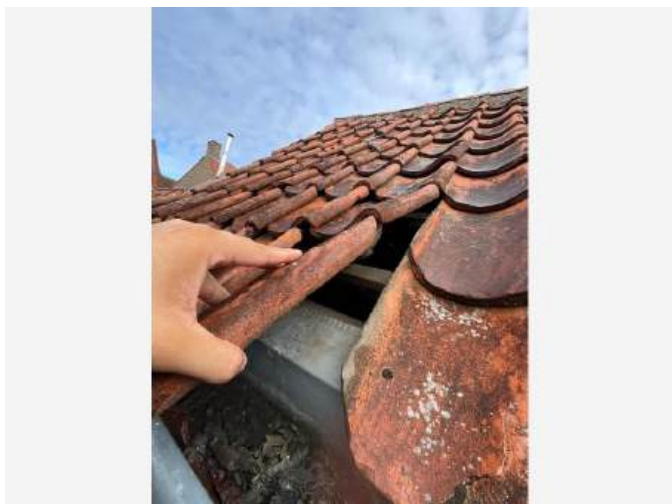
Tijdens de visuele inspectie van het dak werd vastgesteld dat er geen onderdak aanwezig is onder de dakbedekking. De dakconstructie bestaat uit een houten draagstructuur waarop rechtstreeks de dakpannen zijn geplaatst. Er werd geen onderdakstelsel aangetroffen in de vorm van onderdakplaten, folies, zeilen of andere afdekkende lagen tussen de dakpannen en het houten gebinte.

Deze constructie betekent dat de pannen rechtstreeks zichtbaar zijn vanop de binnenzijde, met enkel de houten kepers en spanten als ondersteuning.

Er werden geen aanwijzingen vastgesteld van asbestverdachte materialen in de dakopbouw zelf. Aangezien er geen onderdak aanwezig is, is er ook geen risico op verborgen asbesttoepassingen binnen deze laag.

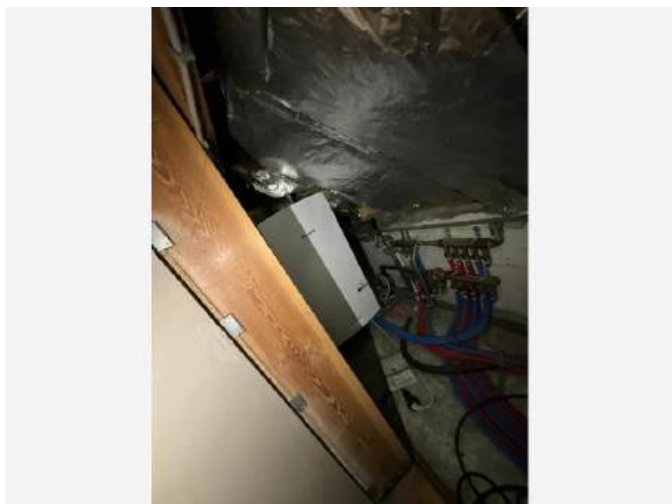
Observatie – centrale verwarmingsketel

Tijdens de inspectie werd een centrale verwarmingsketel met CE-markering aangetroffen. wijst de aanwezigheid van de CE-markering erop dat het toestel na de invoering van het asbestverbod werd geproduceerd. Hierdoor wordt de ketel beschouwd als niet verdacht op aanwezigheid van asbesthoudende materialen, en is verdere staalname of controle door een asbestdeskundige in dit geval niet noodzakelijk.

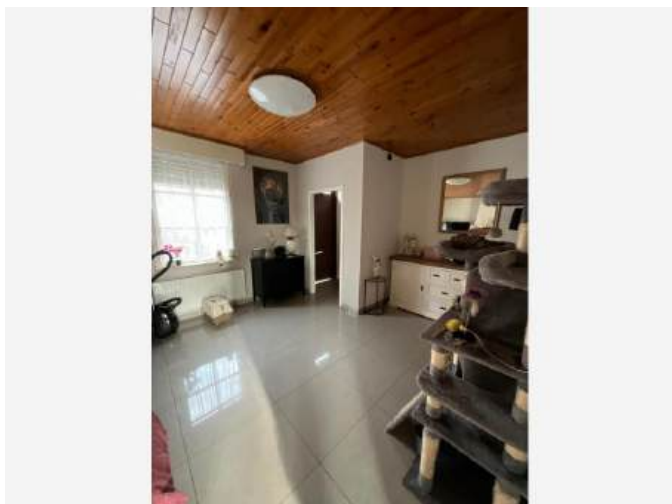
Alle plafonds zijn afgewerkt met valse plafonds in HOUT/GYPROC plaatmateriaal. Het is niet duidelijk of er pleisterwerk of ander verdacht asbestmateriaal aanwezig is achter deze valse plafonds, het is aangewezen om bijkomend onderzoek uit te voeren bij werken. Het plafond bestaat uit gipsplaten. Zonder destructieve handeling is het niet mogelijk om na te gaan of er asbesthoudende materialen aanwezig zijn achter de plafondaafwerking. Als bij sloop of renovatie blijkt dat er boven dit plafond nog pleisterwerk aanwezig is, moet dit bemonsterd worden.

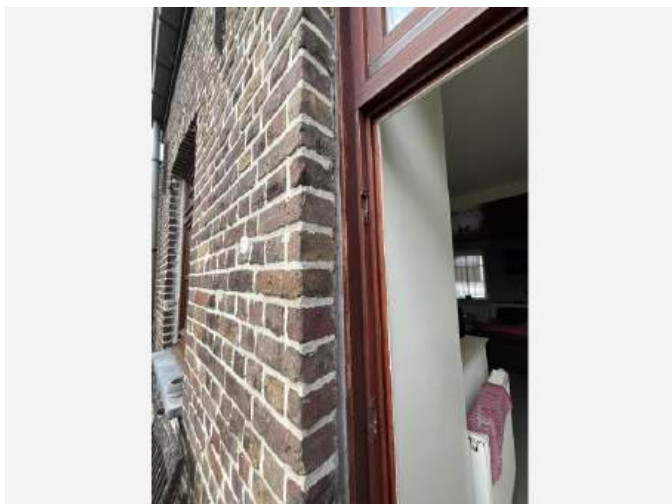
Tijdens de visuele inspectie werden alle ramen en ruiten binnen het inspectiegebied gecontroleerd op de aanwezigheid van asbestverdachte afdichtingsmaterialen. De aangetroffen voegen en aansluitingen rondom het glaswerk zijn afgewerkt met een moderne synthetische siliconekit. Er werden geen aanwijzingen vastgesteld van asbesthoudende beglazingskitten, stopverf of andere verdachte materialen.

De gebruikte afdichting vertoont de kenmerken van recent en asbestvrij materiaal op basis van samenstelling, uitzicht en flexibiliteit.

Desondanks wordt benadrukt dat bij afbraak- of renovatiewerken steeds de nodige voorzichtigheid geboden is. Indien tijdens deze werken toch materialen worden aangetroffen die afwijken van wat werd vastgesteld tijdens de visuele inspectie – bijvoorbeeld hardere, bros aanvoelende kitten of verdroogde stopverfresten – wordt aanbevolen om hiervan een gerichte staalname te laten uitvoeren om de eventuele aanwezigheid van asbest definitief uit te sluiten.

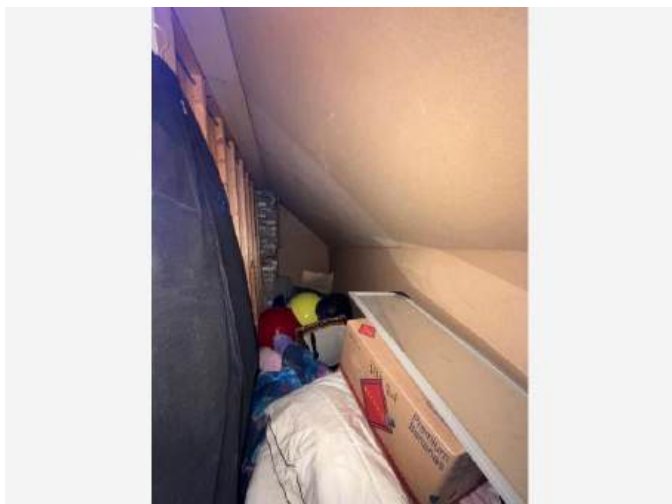
voor deze fiche, binnenwanden die aangeduid op het plannen zijn afgewerkt met valswand uit gypoc, MDF & pvc . Het is niet duidelijk of er pleisterwerk aanwezig is achter deze valse wanden, het is aangewezen om bijkomend onderzoek uit te voeren bij werken.

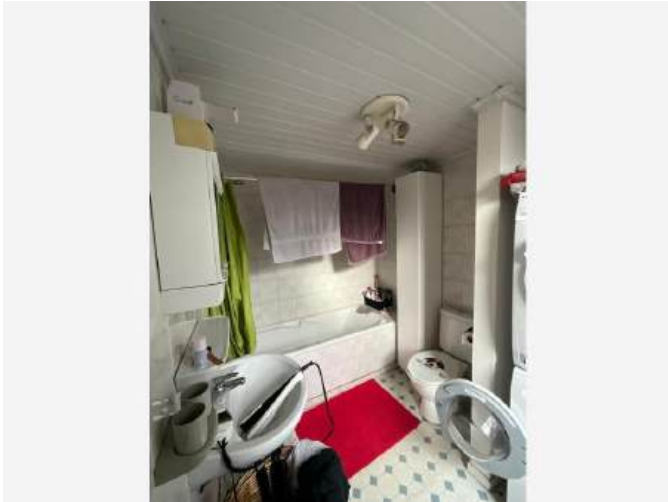
## Fiche 9: WONING - BADKAMER - Tegellijm niet zichtbaar.

In het inspectieprotocol is een monstername van tegellijm verplicht om dit te identificeren als niet-asbesthoudend. Er waren geen facturen ter beschikking die bevestigen dat de tegels na 2001 waren geplaatst. Er waren geen bestaande beschadigingen aan de wandtegels om de lijm voldoende te kunnen inspecteren. Om dit af te toetsen is het aangewezen om bij eventuele renovatiewerken aan de tegels verder onderzoek/staalname te laten uitvoeren ter controle.

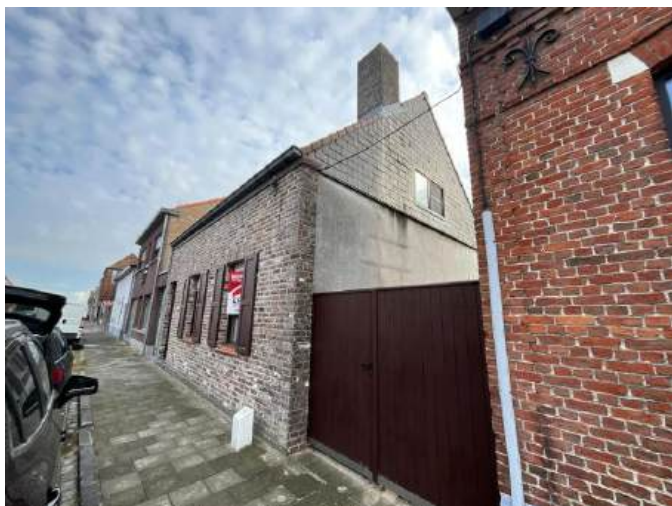
De voorgevel van het gebouw is volledig opgebouwd uit bakstenen metselwerk. Er zijn geen andere constructieve of afwerkingsmaterialen zoals betonblokken, vezelcementplaten of bekledingen aanwezig in de gevelstructuur.

Het metselwerk is homogeen uitgevoerd over de volledige hoogte van de gevel. Tijdens de visuele inspectie werden geen aanwijzingen van asbestverdachte materialen vastgesteld in de gevelafwerking of de mortelvoegen.

Er is geen toepassing van hechtgebonden of niet-hechtgebonden asbest waargenomen aan de buitenzijde van de voorgevel. De gevel kan bijgevolg als niet-asbestverdacht worden beschouwd, onder voorbehoud van destructief onderzoek.

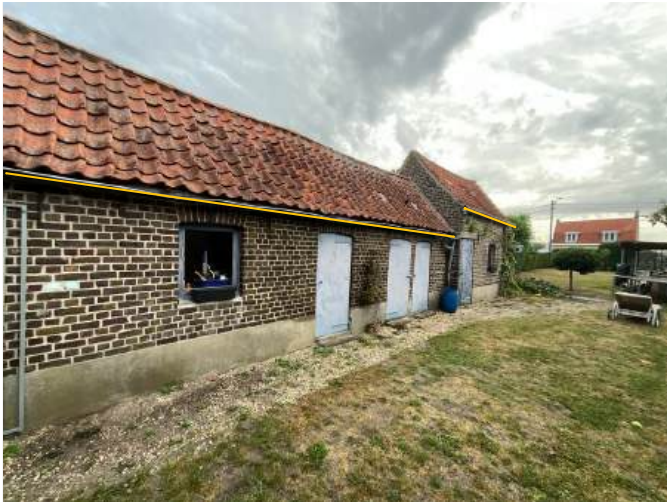
## Fiche 11: BIJBOUW – Dakgoot bevat niet asbestverdachte laag.

De dakgoot werd gecontroleerd, het materiaal is niet asbest-verdacht (glasvezel polyester laag streepmotief).

Het is niet duidelijk of er asbestverdachte onderlagen aanwezig zijn . Extra controle/staalname aangewezen bij renovatiewerken.

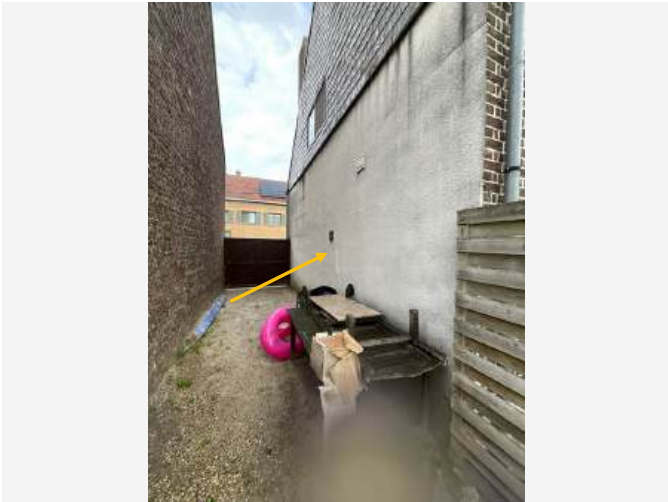
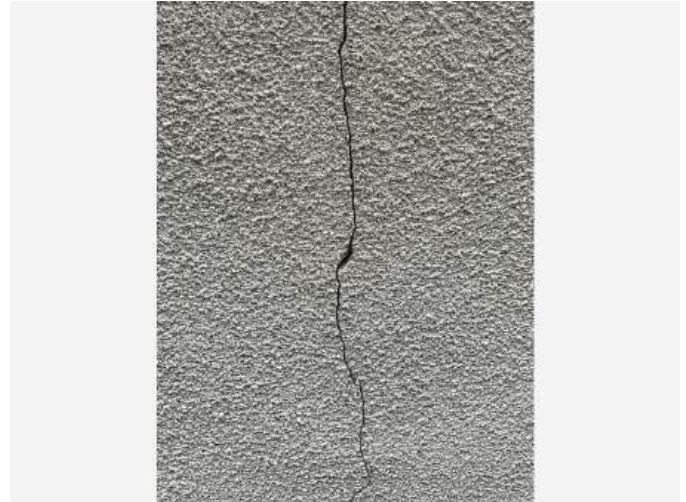
## Fiche 12: WONING - Crepi buitentoepassing (met staalname).

Geen asbest

| Opmerking | <p>In het inspectieprotocol is een monstername van crepi verplicht om dit te identificeren als niet-asbesthoudend.</p> <p>De vermelde oppervlaktes, diktes, gewichten en volumes betreffen een beredeneerde schatting. Er worden geen rechten verleend aan deze oppervlaktes/diktes/volumes.</p> |
