# Asbestinventarisatetest

Brouwerijweg 22, 8906 Ieper

Attestnummer : 20250902-000365.000

**Asbestveilig** (maar niet asbestvrij)

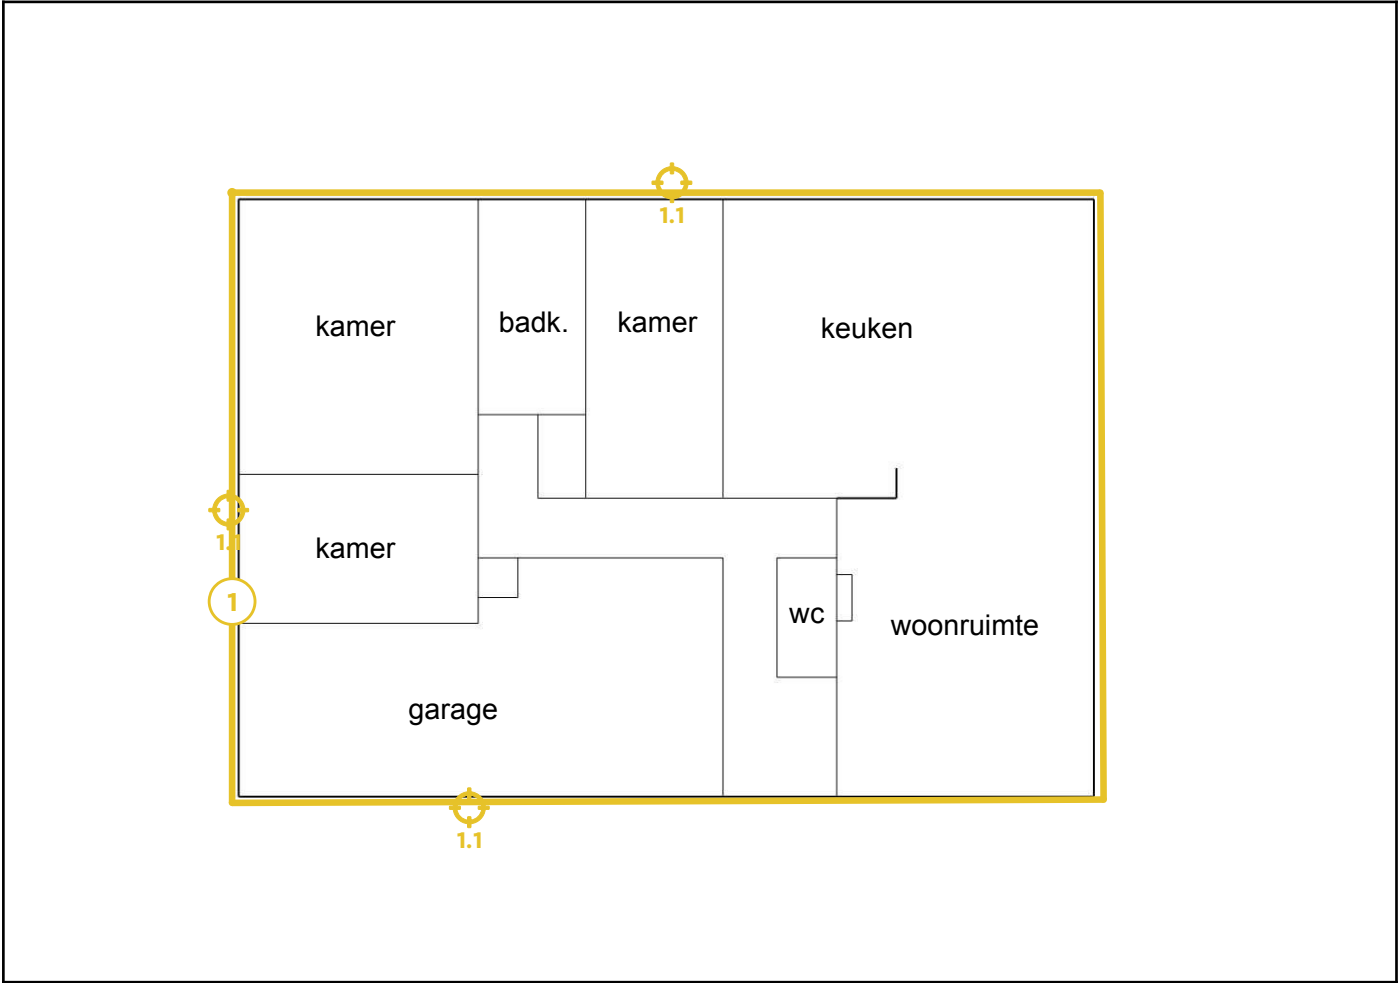
# Plan 1.2: Verdiep 0

| Beschrijving | Type | Actie |
|---|---|---|
| 1. KITWERK BOUWELEMENT | Asbestmateriaal | Zorgvuldig beheren |

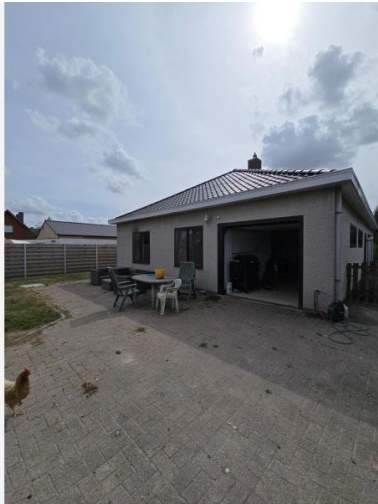
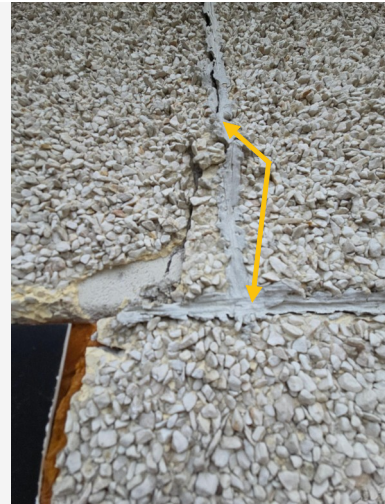
Het asbestmateriaal valt onder de mijlpaal van 2040.

| Eindbeoordeling materiaalarisico | Laag materiaalarisico en/of verlaagde kans op vezelvrijgave |

| Toestand van het materiaal | Licht beschadigd, licht verweerd. Intact calciumsilicaatmateriaal of categorie III 'gebondenheid' |

| # | Type | Referentie | Resultaat |
|---|---|---|---|
| 1.1 | Mengmonster | mm02 | Chrysotiel |

| Asbestmateriaal | In-situ afwerkingslagen - Pasta, stopverf, voegsel, stopsel, vulsel, mastiek, kitten, ... |

- Zorg voor een veilig beheer. Vermijd het beschadigen van het asbestmateriaal. Controleer de toestand jaarlijks op wijzigingen.

- Eenvoudige handelingen: mag via doe-het-zelf of door werknemer(s) met opleidingsattest eenvoudige handelingen  
Deze hechtgebonden asbesttoepassing dient zorgvuldig verwijderd te worden zonder de huidige staat van het materiaal te veranderen. Breken of beschadigen van het materiaal is niet toegestaan. De verwijdering dient te gebeuren met eenvoudige handelingen.

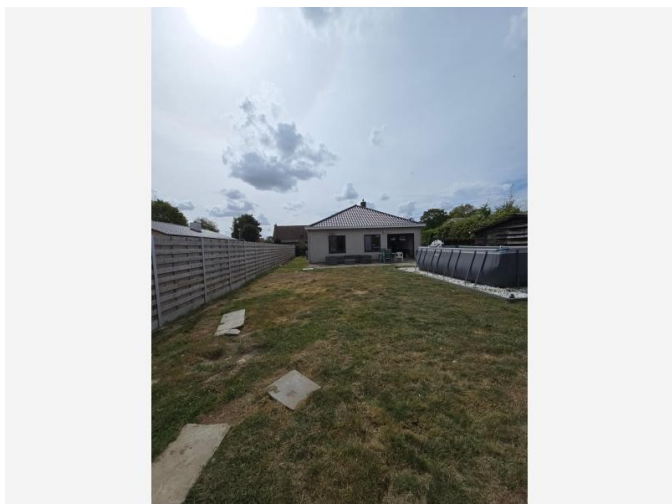
Situeringsfoto

**Reden:** Het te onderzoeken materiaal situeert zich hoger dan 3,50 m te rekenen vanaf een veilige ondergrond

**Uitleg van de asbestdeskundige:** Het te onderzoeken materiaal situeert zich hoger dan 3,5 meter, geen volledige risicoanalyse mogelijk. Bij renovatie en/of sloop verder onderzoek verichten naar asbestverdachte materialen in de volledige dakopbouw.

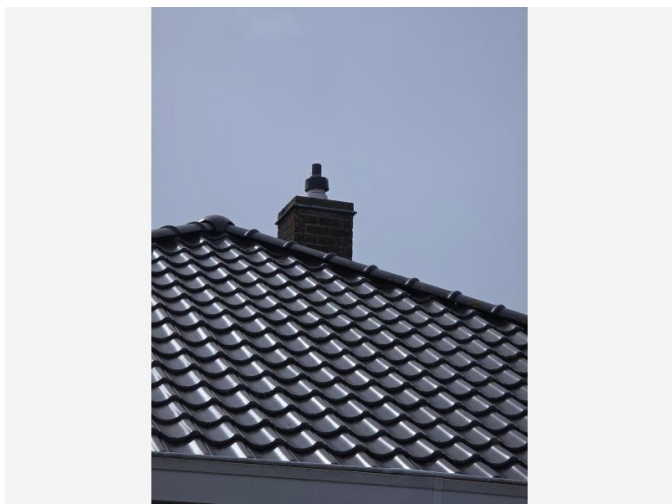
*Situeringsfoto*

**Reden:** Het te onderzoeken materiaal situeert zich hoger dan 3,50 m te rekenen vanaf een veilige ondergrond

**Uitleg van de asbestdeskundige:** We kunnen een schoorsteen vaststellen maar deze is niet volledig te inspecteren. Bij renovatie/sloop verder onderzoek verichten naar asbestverdachte toepassingen in/op de schoorsteen.

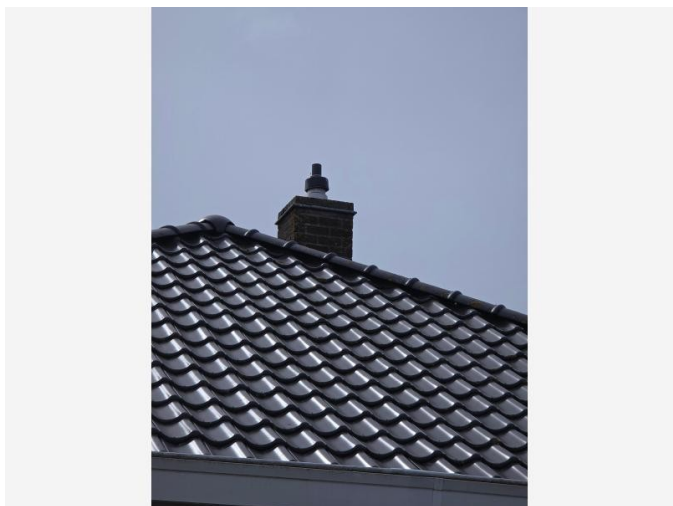
Vrije foto

Bij het inspecteren van het hellend dak hebben we een niet-asbestverdachte eindafwerking kunnen vaststellen, bij renovatie/sloop verder onderzoek verichten naar asbestverdachte materialen in de volledige dakopbouw.

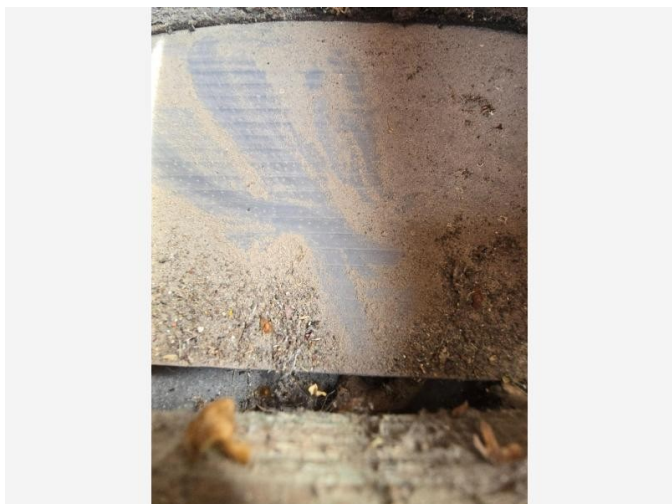
Vrije foto

Bij het inspecteren van het onderdak d.m.v. optillen van een dakpan was er een onderdak type Biplax zichtbaar. Deze toepassing is als niet asbestverdacht bevonden. De rest van het onderdak is niet waarneembaar. Indien er een onderdak in plaatvorm (type Menuiserie) aanwezig is kan deze toepassing enkel a.d.h.v. een negatief labocertificaat als asbestvrij beschouwd worden. Bij renovatie of sloop verder onderzoek verrichten naar asbestverdachte toepassingen in de volledige dakopbouw. Geen risicoanalyse mogelijk van de onderliggende lagen.

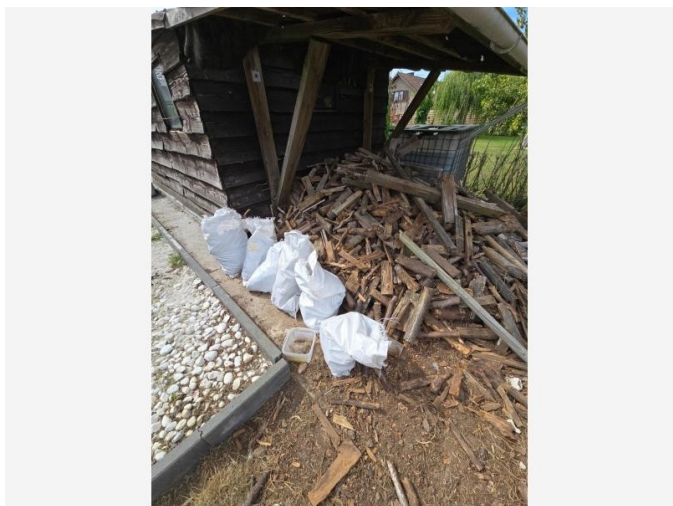
Vrije foto

Geen asbestverdachte toepassingen zichtbaar onder het afdak.

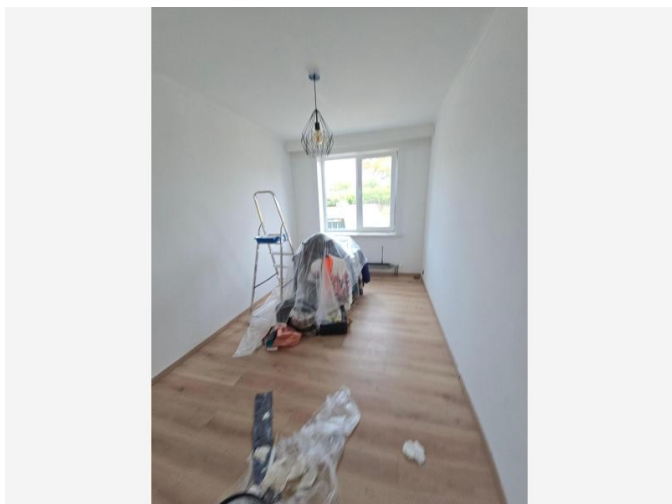
Vrije foto

We kunnen enkel de bovenste laag van de vloerafwerking (keramische vloeren en/of Laminaat en/of parket en/of vloerzeilen en/of tapijt) inspecteren. Deze zijn als niet-asbestverdacht bevonden. Bij renovatie/sloop verder onderzoek verrichten in de onderliggende lagen.

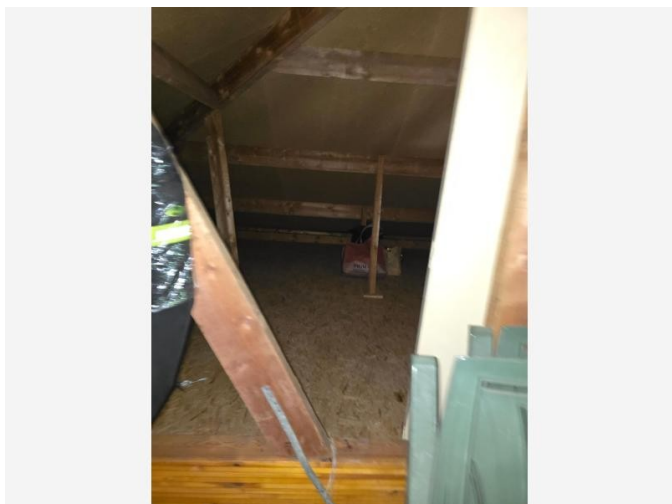
Vrije foto

Geen asbestverdachte toepassingen visueel zichtbaar op de zolder.

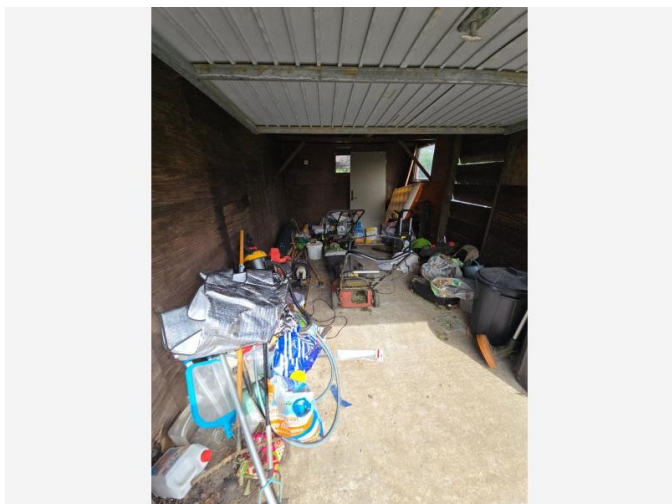
Vrije foto

Geen asbestverdachte toepassingen visueel zichtbaar in het tuinhuis. Bij renovatie/sloop aandachtig zijn voor asbestverdachte materialen onder de eindafwerking van het dak of tussen de wanden.

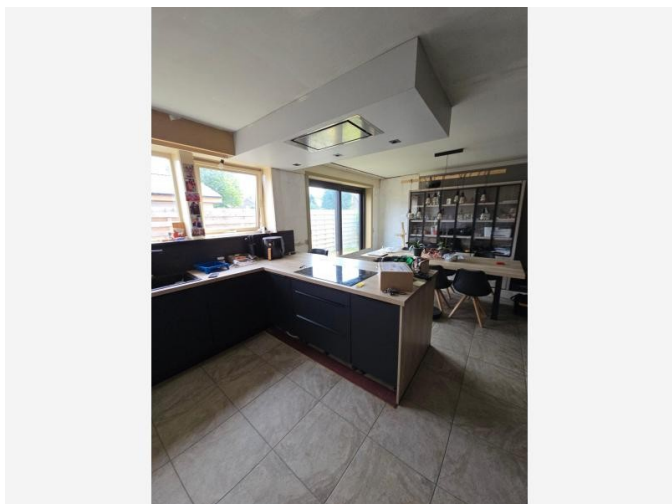
Vrije foto

Deze keuken is niet-asbestverdacht, Bij renovatie en/of sloop verder onderzoek verrichten in de onderliggende lagen.

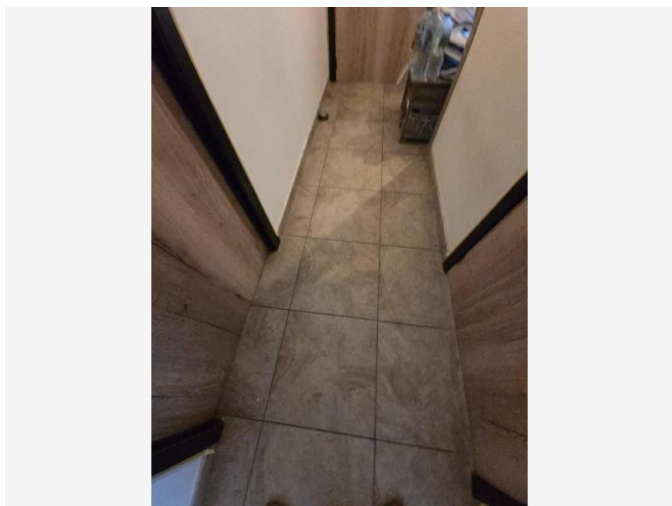
Vrije foto

Deze tegels zijn als niet asbestverdacht bevonden. Bij renovatie en/of sloop onderzoek verrichten naar de aanwezigheid van asbesthoudende toepassingen in de onderliggende lagen bv: tegellijm. Deze toepassing is gebruikt als vloerbekleding en muurbekleding.

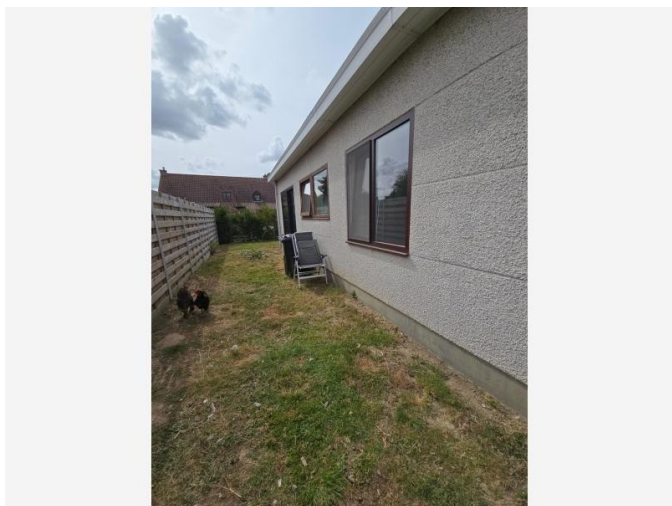
Vrije foto

De vensterbanken (buiten) zijn als niet asbestverdacht bevonden.
