# Asbestinventarisatetest

Blikstraat 44, 9340 Lede

Attestnummer : 20250222-000101.000

Uitgegeven op : 22.02.2025

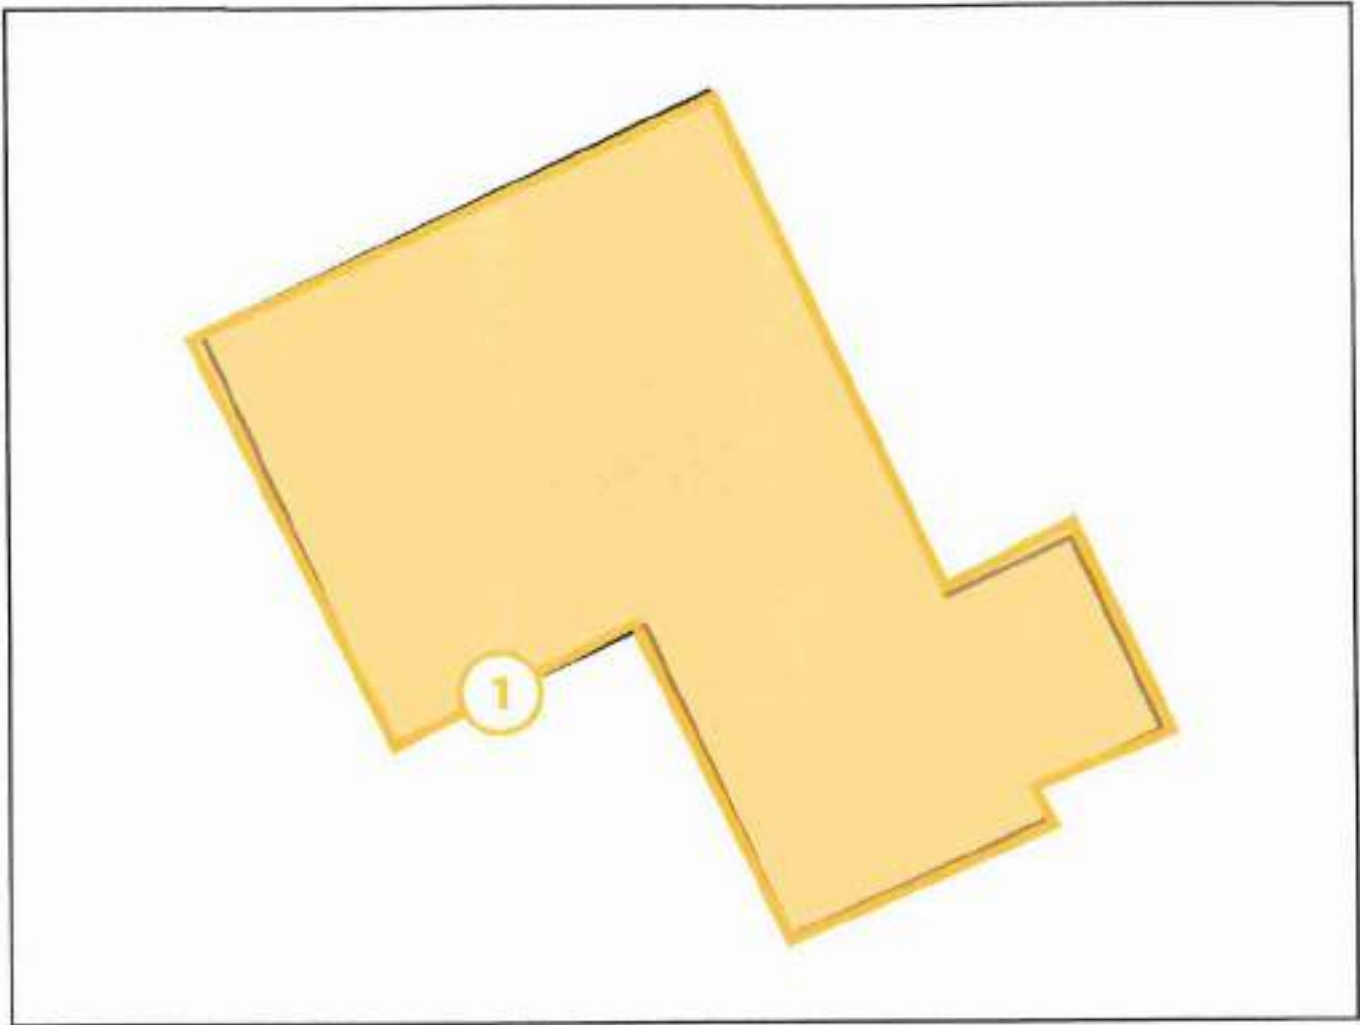
### Plan 1.3: woning plan

| Beschrijving | Type | Actie |
|---|---|---|
| 1. Menuiserie onderdak | Asbestmateriaal | Zorgvuldig beheeren |

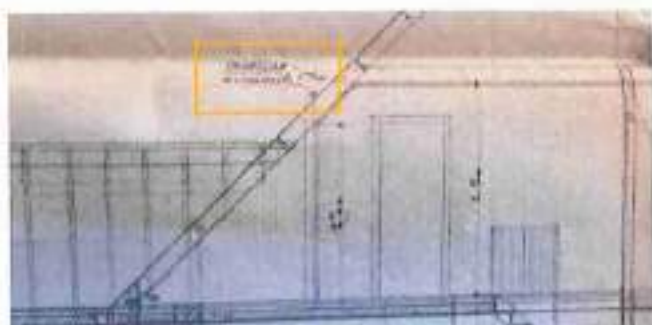
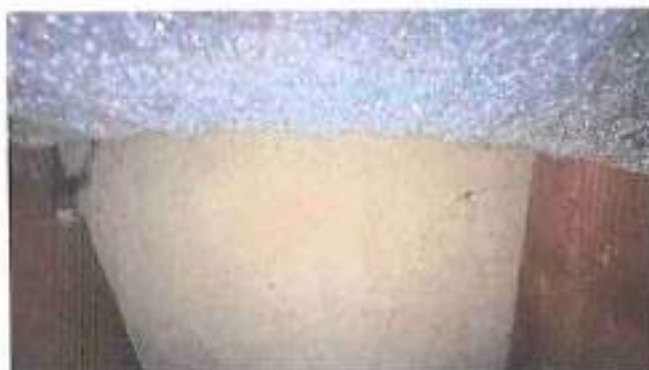
Het asbestmateriaal valt onder de mijlpaal van 2040.

| Endbeoordeling materiaalrisico | Laag materiaalrisico en/of verlaagde kans op vezelvrijgave |

| Gebondenheid | Categorie 1: hechtgebonden in oorsprong |
| Asbestsoort (vezeltype) | Alleen chrysotiel |
| Asbestconcentratie | Laag (< 50%) |
| Af schermingsgraad van het gehele materiaal | Geheel of deels (ook) vrij aan de binnenlucht |
| Toestand van het materiaal | Licht beschadigd, licht verweerd. Intact calciumsilicaatmateriaal of categorie III 'gebondenheid' |

| Beschrijving | Menuiserite onderdak |
| Asbestmateriaal | Plaat, paneel, tablet - Type Menuiserite |

- Zorg voor een veilig beheer en verwijder dit asbestmateriaal wanneer het bij werken eenvoudig bereikbaar wordt. Controleer de toestand jaarlijks op wijzigingen.
- Verwijder dit asbestmateriaal zo snel mogelijk. Volg de toestand goed op.

- Eenvoudige handelingen: mag via doe-het-zelf of door werknemers met opleidingsattest eenvoudige handelingen  
De techniek van de eenvoudige handelingen mag worden toegepast bij de verwijdering van hechtgebonden asbest die niet beschadigd is of waarbij er geen vrije vezels zichtbaar zijn en waarbij verwijdering geen aanleiding geeft tot een wijziging van de toestand en indien kan voldaan worden aan de andere voorwaarden voor het gebruik van deze techniek.

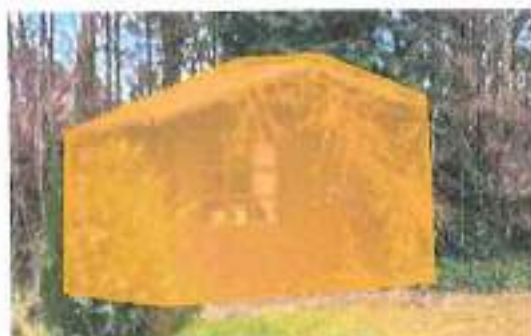
## Fiche 2: Tuinhuis

In het tuinhuis werden geen asbest verdachte materialen aangetroffen.

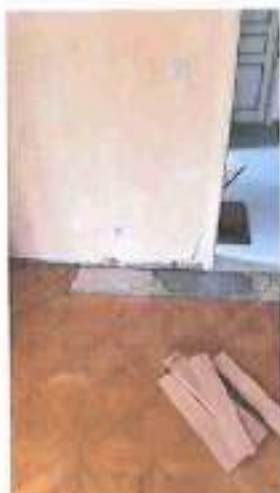
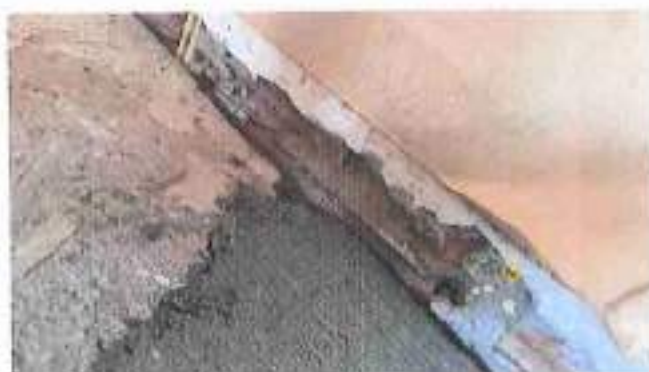
## Fiche 3: Pleisterwerk muur

Geen asbest

| # | Type | Referentie | Resultaat |
|---|---|---|---|
| 3.1 | Mengmonster | 8632438 | Geen asbest |

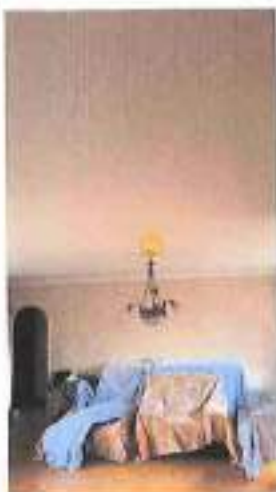
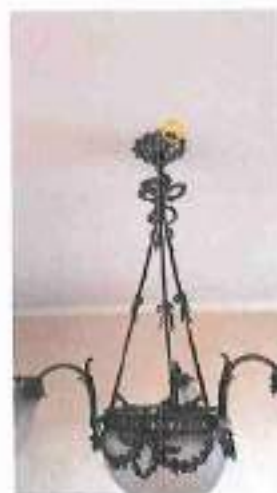
## Fiche 4: pleisterwerk plafond

Geen asbest

| # | Type | Referentie | Resultaat |
|---|---|---|---|
| 4.1 | Mengmonster | MO-01 | Geen asbest |
