# Asbestinventarisatetest

St-Guduladreef 21, 1785 Merchtem

Attestnummer : 20250908-000288.000

## Zone 1: Hoofdgebouw

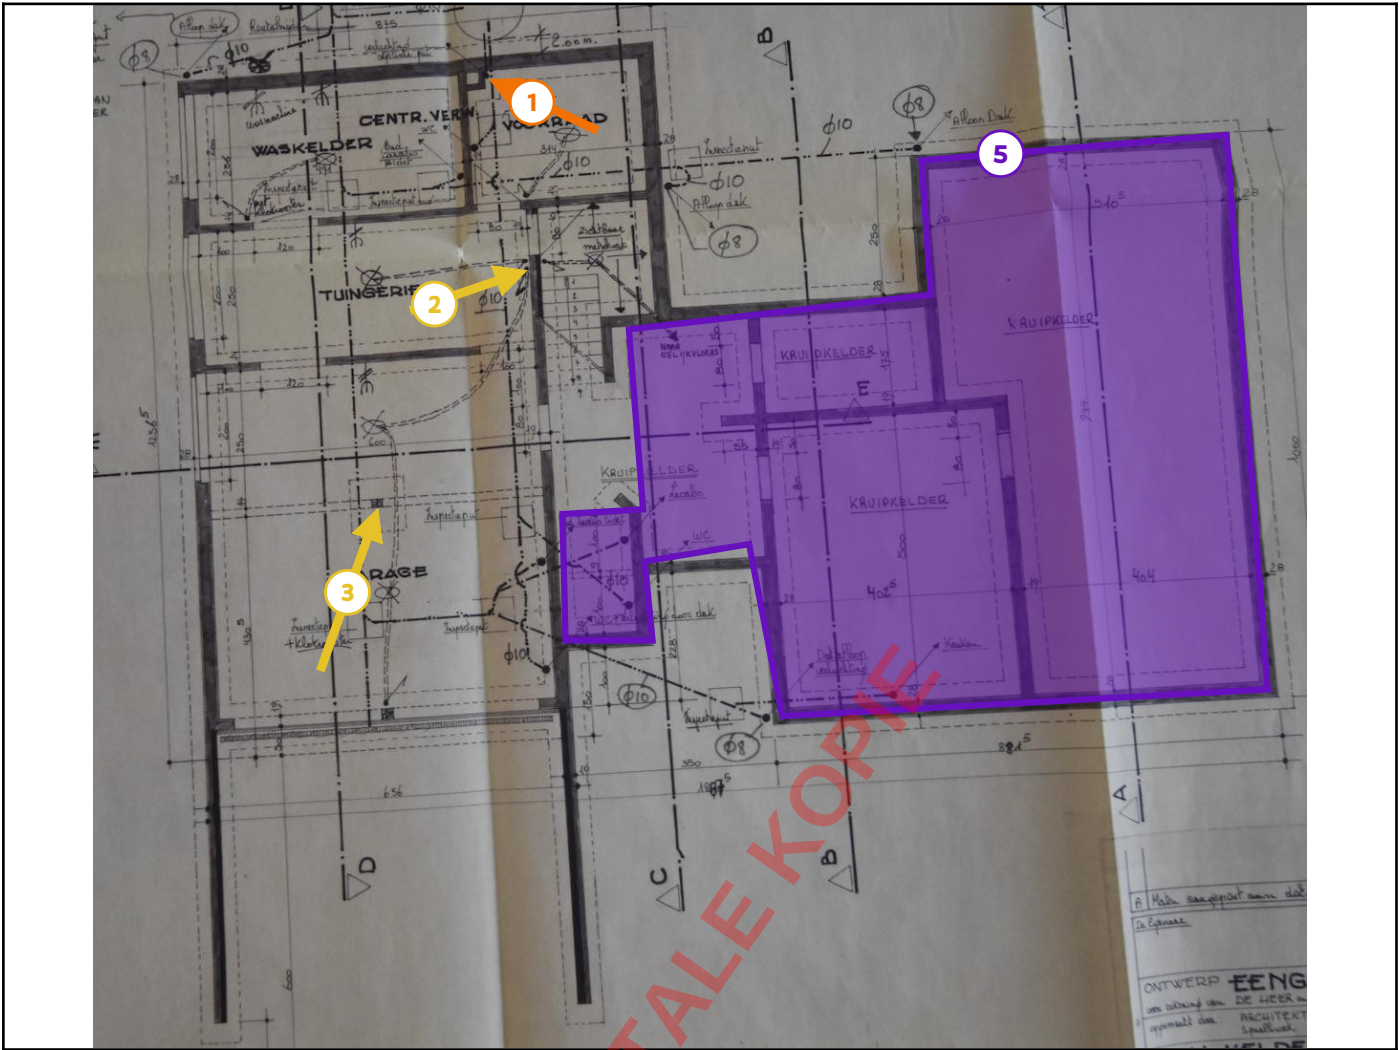
# Plan 1.1: Grondplan -1

| Beschrijving | Type | Actie |
|---|---|---|
| 1. Roetluik - Schouw Voorraad | Asbestmateriaal | Verwijderen |
| 2. Schakelaars in bakeliet - Kelder | Asbestmateriaal | Zorgvuldig beheren |
| 3. Steunpaal - Garage | Asbestmateriaal | Zorgvuldig beheren |
| 5. Kruipkelder - Lager dan 1,50 meter | Beperking | - |

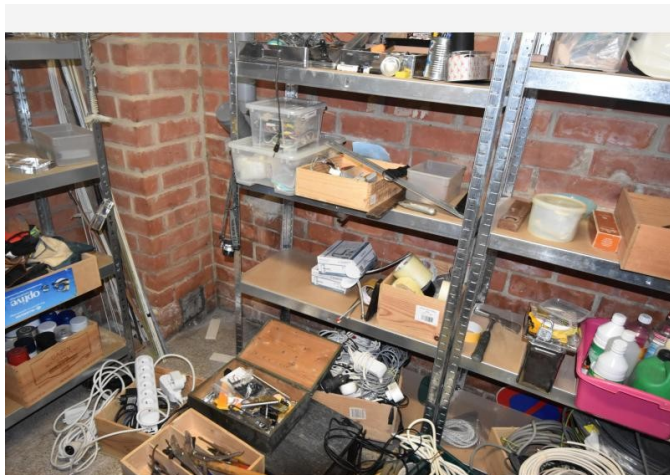
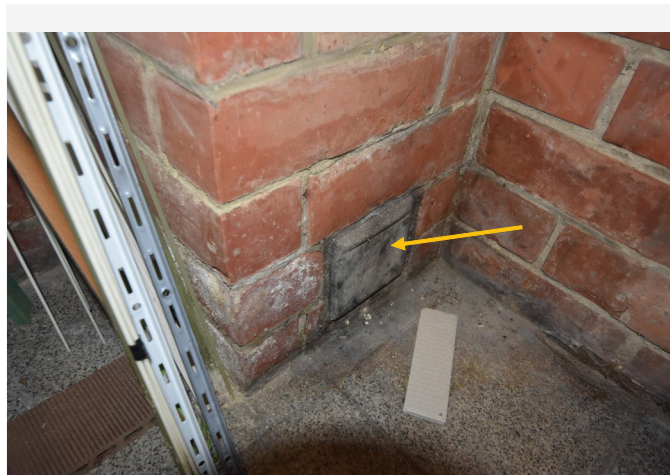
| Eindbeoordeling materiaalrisico | Verhoogd materiaalrisico en/of verhoogde kans op vezelvrijgave |

| Asbestsoort (vezeltype) | Crocidoliet aanwezig |
| Afschermingsgraad van het gehele materiaal | Geheel of deels (ook) vrij aan binnenluchtstromen |
| Toestand van het materiaal | Licht beschadigd, licht verweerd. Intact calciumsilicaatmateriaal of categorie III 'gebondenheid' |

| Beschrijving | Roetluik - Schouw Voorraad |

Verwijderen

- Scherm in afwachting van verwijdering het asbestmateriaal af van luchtstromingen en verstoring: bijvoorbeeld door het te verpakken, te fixeren, af te dekken, signalisatie - afbakening aan te brengen, ...
- Verwijder dit asbestmateriaal zo snel mogelijk. Volg de toestand goed op.

Wij adviseren om dit te laten verwijderen door een aannemer met opleidingsattest eenvoudige handelingen.

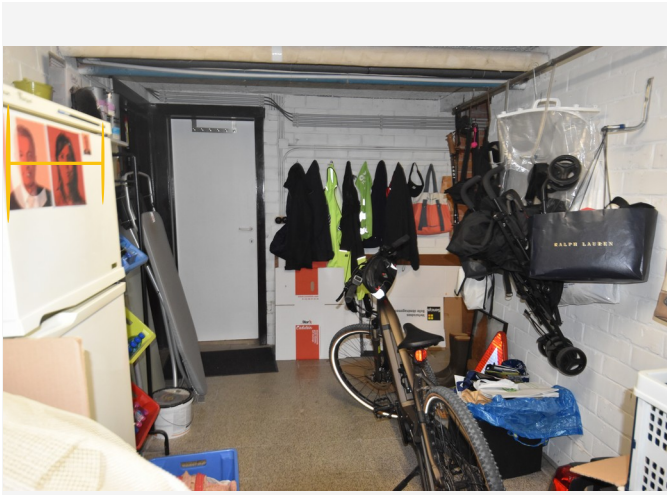
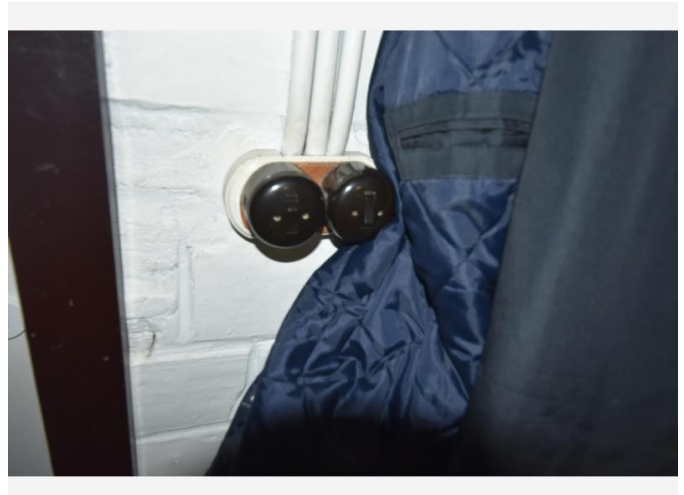
| Eindbeoordeling materiaalrisico | Laag materiaalrisico en/of verlaagde kans op vezelvrijgave |

| Asbestsoort (vezeltype) | Crocidoliet aanwezig |
| Toestand van het materiaal | Onbeschadigd, niet verweerd |

| Beschrijving | Schakelaars in bakeliet - Kelder |

Zorgvuldig beheren

- Zorg voor een veilig beheer. Vermijd het beschadigen van het asbestmateriaal. Controleer de toestand jaarlijks op wijzigingen.
- Scherm in afwachting van verwijdering het asbestmateriaal af van luchtstromingen en verstoring: bijvoorbeeld door het te verpakken, te fixeren, af te dekken, signalisatie - afbakening aan te brengen, ...

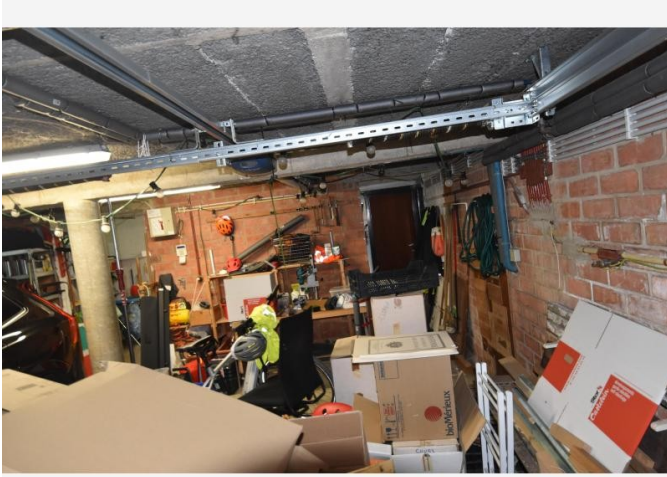
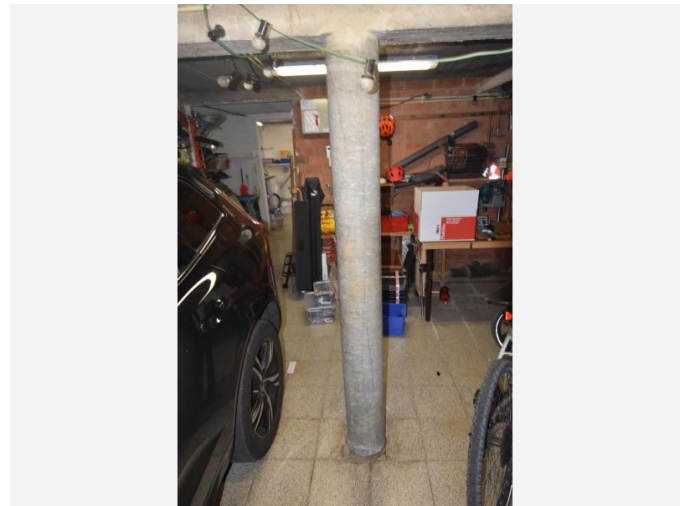
| Eindbeoordeling materiaalrisico | Laag materiaalrisico en/of verlaagde kans op vezelvrijgave |
| Opmerking | Niet geschilderd. |

| Asbestsoort (vezeltype) | Crocidoliet aanwezig |
| Toestand van het materiaal | Licht beschadigd, licht verweerd. Intact calciumsilicaatmateriaal of categorie III 'gebondenheid' |

| Beschrijving | Steunpaal - Garage |
| Asbestmateriaal | Verloren bekisting - Buis, koker |
| Eenvoudig bereikbaar | Nee <ul style="list-style-type: none"><li>• Verwijdering tast de bouwkundige integriteit aan.</li></ul> |

Zorgvuldig beheren

- Zorg voor een veilig beheer en verwijder dit asbestmateriaal wanneer het bij werken eenvoudig bereikbaar wordt. Controleer de toestand jaarlijks op wijzigingen.

- Hermetische zone (erkend asbestverwijderaar)  
Vermits het over verloren bekisting gaat, kan men deze eventueel afpikkeren in hermetische zone. De bouwkundige integriteit zal hierdoor geenszins worden aangetast. De steunpaal zelf bevindt zich binnen de verloren bekisting. Bij het wegpikkeren zal de asbestcementbuis gemakkelijk loskomen van het beton van de steunpaal.

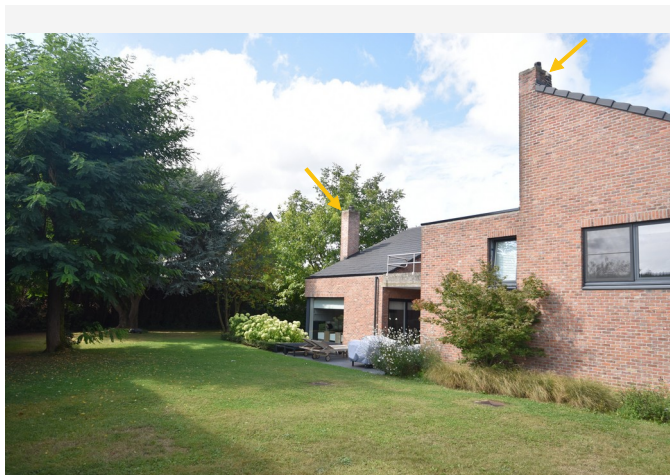
Situeringsfoto

**Reden:** Het te onderzoeken materiaal situeert zich hoger dan 3,50 m te rekenen vanaf een veilige ondergrond

**Uitleg van de asbestdeskundige:** Aangezien de schouw(en) zich bevindt op een hoogte hoger dan 3,5 m (vanaf een veilige ondergrond) kon deze niet worden gecontroleerd tijdens de inspectie. Dit betreft een beperking van middellange termijn (geen hoogtewerker op korte termijn of binnen redelijke kosten). Wanneer de schouw(en) toegankelijk wordt gemaakt, dient deze nader te worden bestaand.

De visueel waarneembare delen van de schouwpijpen zijn niet-asbestverdacht.

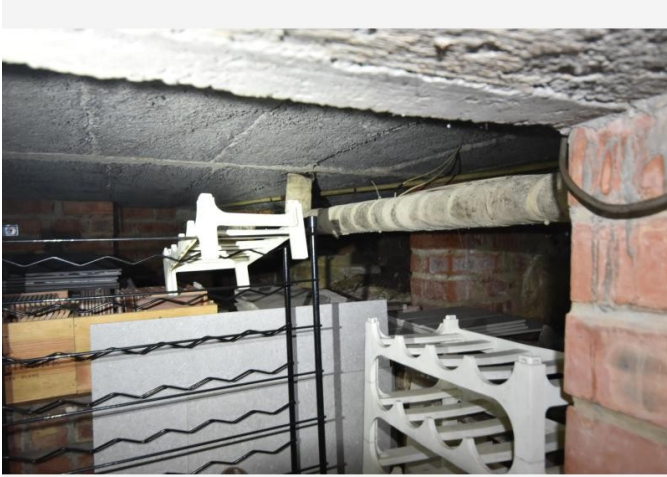
Situeringsfoto

**Reden:** Kruipkelder/ruimte

**Uitleg van de asbestdeskundige:** Kruipkelder/ruimte met hoogte lager dan 1,50 meter. Bijgevolg permanente onderzoeksbeperking conform protocol.

Hier geen onderzoek naar eventuele asbestverdachte elementen, conform protocol. Bij eventuele toekomstige (afbraak)werken, laat dan eerst stalen nemen alvorens de werken verder te zetten.

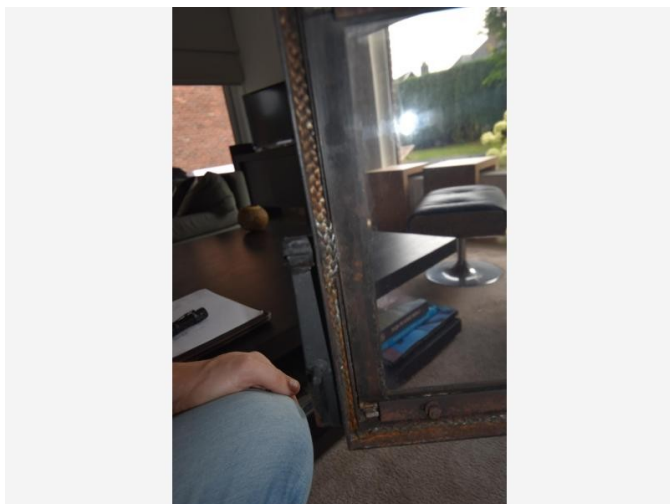
Vrije foto

Glasvezelkoord werd geconstateerd via de visuele eigenschappen van het materiaal (Blinkende, egale & flexibele koord). Geen verdachte materialen waargenomen in & rondom de kachel (Zonder destructief onderzoek binnenin de schouw zelf).
