# Asbestinventarisatattest

Bergeneindestraat 21, 3454 Geetbets

Attestnummer : 20250830-000020.002

Uitgegeven op : 02.09.2025

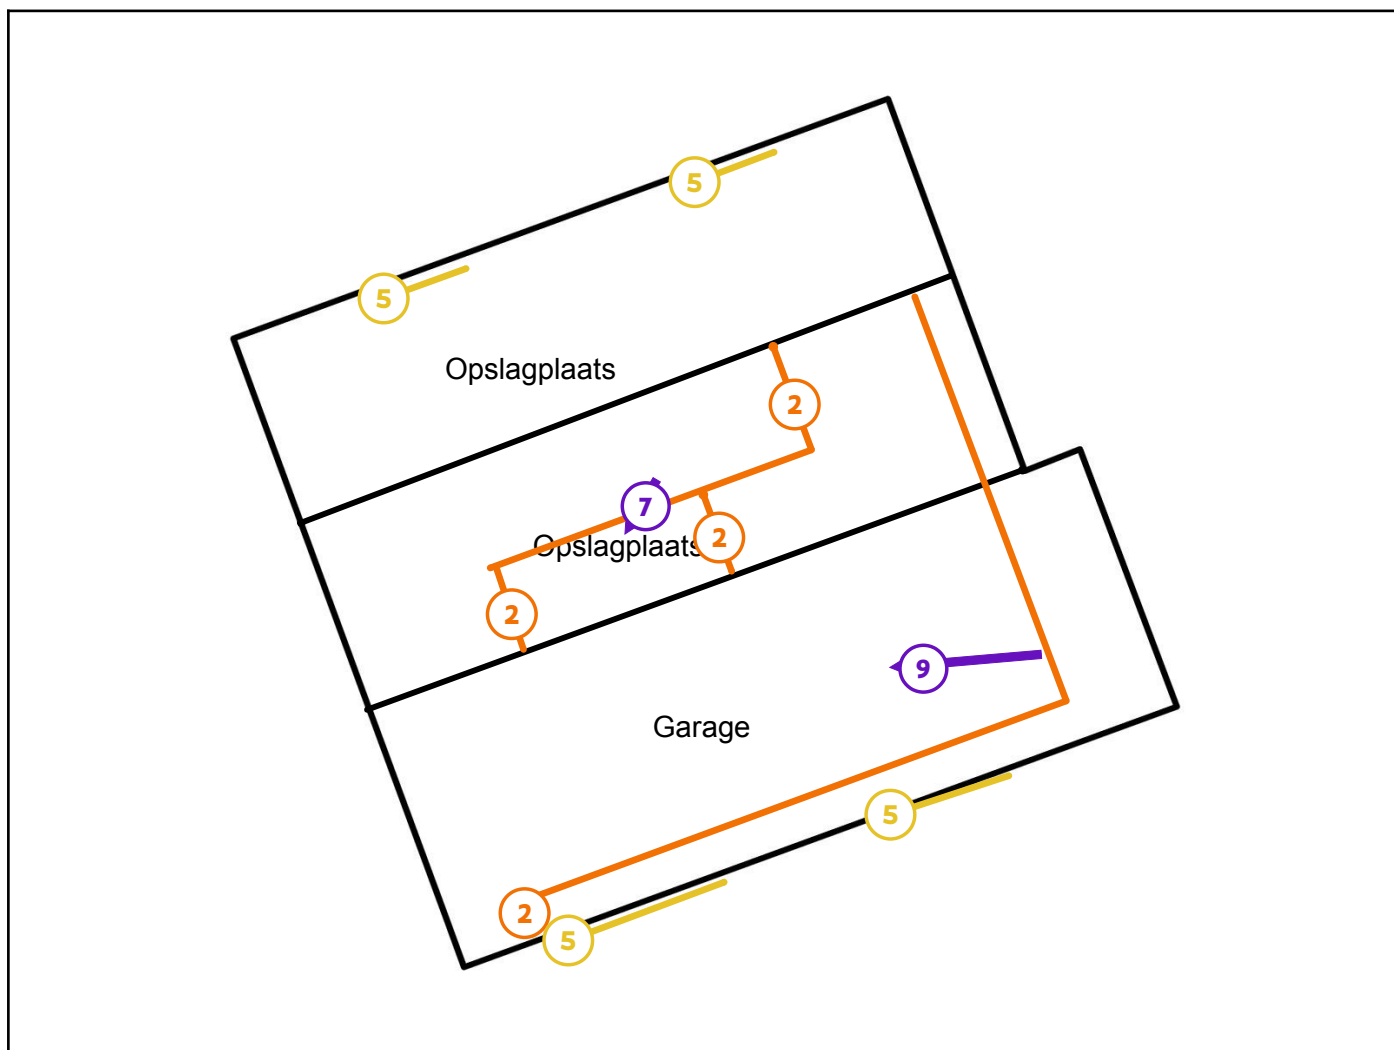
## Plan 1.1: Hoofdgebouw plan kelder

| Beschrijving | Type | Actie |
|---|---|---|
| 2. Leiding isolatie | Asbestmateriaal | Verwijderen |
| 5. Mastiek | Asbestmateriaal | Zorgvuldig beheren |

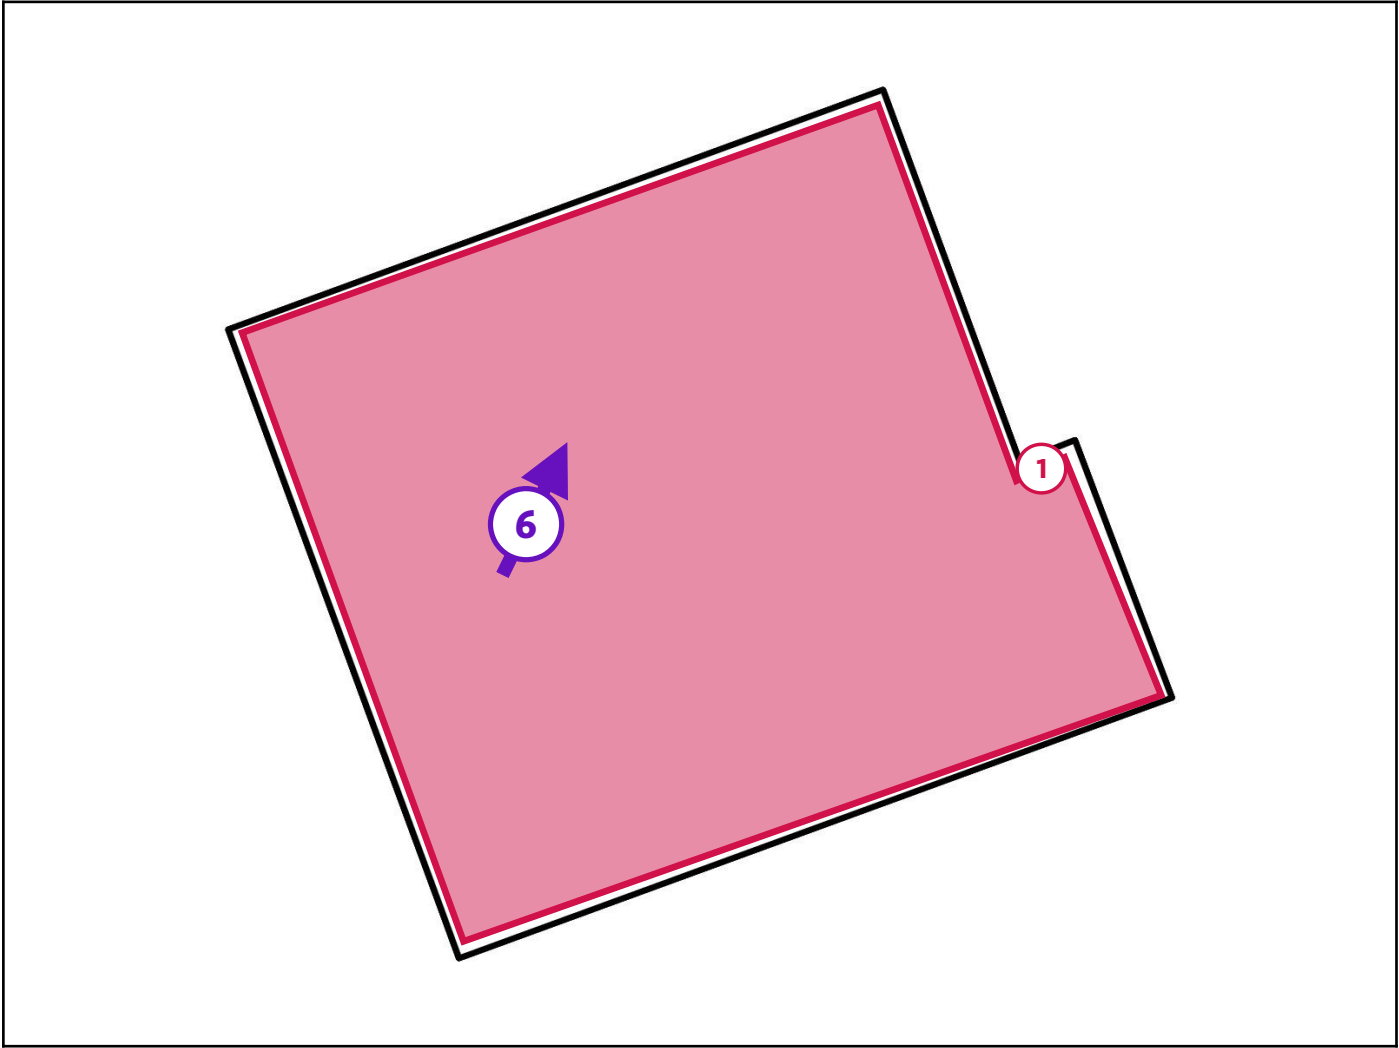
# Plan 1.4: Hoofdgebouw plan dak

| Beschrijving | Type | Actie |
|---|---|---|
| 1. Leien dak | Asbestmateriaal | Dringend verwijderen |
| 6. Schouw | Beperking | - |

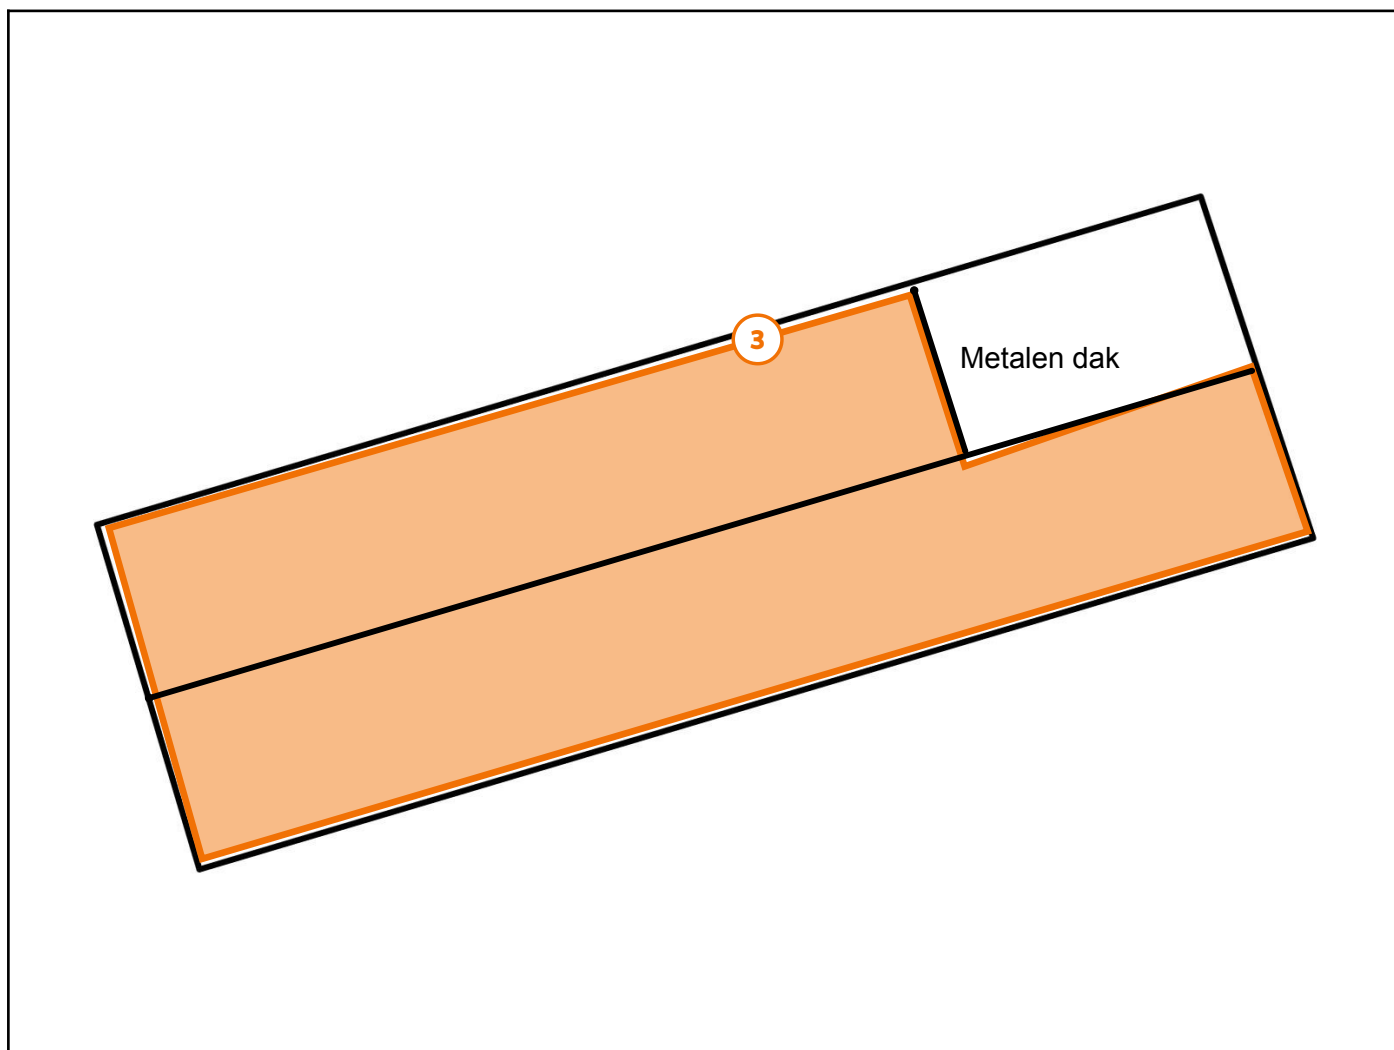
## Plan 4.1: Bijgebouw 3 plan

| Beschrijving | Type | Actie |
|---|---|---|
| 3. Golfplaten | Asbestmateriaal | <a href="#">Verwijderen</a> |

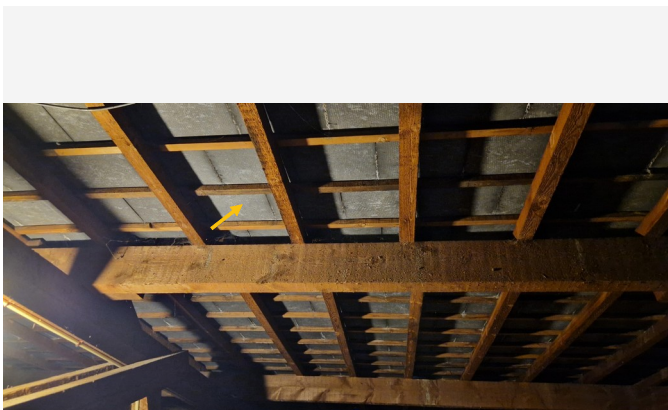
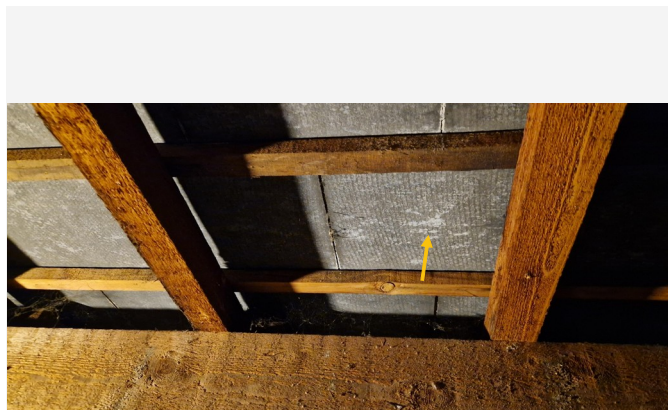
**Dringend verwijderen**

| Eindbeoordeling materiaalrisico | Hoog materiaalrisico en/of hoge kans op vezelvrijgave |

| Asbestsoort (vezeltype) | Crocidoliet aanwezig |
| Toestand van het materiaal | Matig beschadigd, matig verweerd |

| Beschrijving | Leien dak |
| Hoeveelheid (oppervlakte - aantal) | • 300,00 m <sup>2</sup> - 1 stuk |

- Verwijder dit asbestmateriaal zo snel mogelijk. Volg de toestand goed op.
- Hemelwater dat afspoelt van asbestcement daken of gevels kan asbestdeeltjes bevatten. Gebruik het enkel voor gesloten circuits (bv. spoelen toiletten). Reinig na het vervangen van het dak of de gevel de dakgoten en regenwaterput of -ton om asbesthoudend sediment of slib te verwijderen
- Voer bijkomende staalname(s) uit.

- Eenvoudige handelingen: mag via doe-het-zelf of door werknemer(s) met opleidingsattest eenvoudige handelingen  
In één geheel verwijderen, dubbel verpakken en afvoeren naar het containerpark. Fixeer of bevochtig de toepassing steeds vóór en tijdens de verwijdering. De toepassing mag niet breken en stofvorming moet vermeden worden.

Draag persoonlijke beschermingsmiddelen: FFP3 masker en wegwerpoverall categorie 3, type 5.6. Wegwerphandschoenen en afspoelbaar schoeisel.

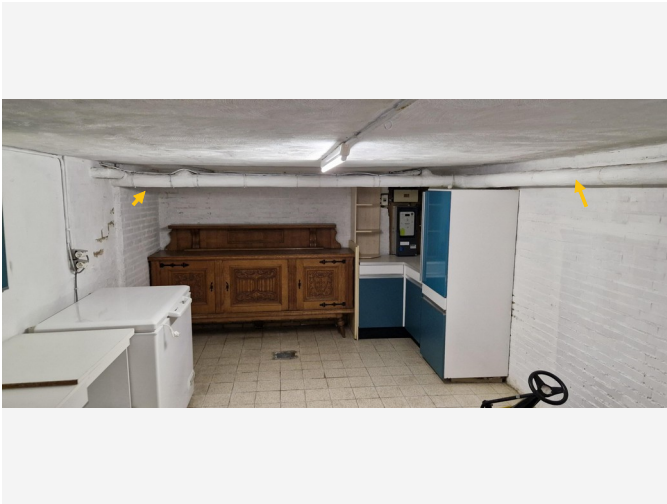
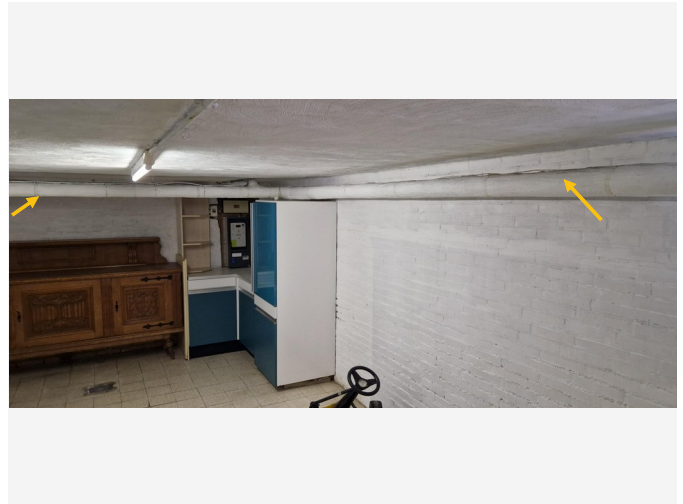
Verwijderen

| Eindbeoordeling materiaalrisico | Verhoogd materiaalrisico en/of verhoogde kans op vezelvrijgave |

| Asbestsoort (vezeltype) | Crocidoliet aanwezig |
| Toestand van het materiaal | Licht beschadigd, licht verweerd. Intact calciumsilicaatmateriaal of categorie III 'gebondenheid' |

| Beschrijving | Leiding isolatie |
| Hoeveelheid (lengte - omtrek - dikte - aantal) | <ul style="list-style-type: none"> <li>• 25,00 m - 15,00 cm - 1,00 cm - 1 stuk</li> </ul> |

- Scherm in afwachting van verwijdering het asbestmateriaal af van luchtstromingen en verstoring: bijvoorbeeld door het te verpakken, te fixeren, af te dekken, signalisatie - afbakening aan te brengen, ...
- Verwijder dit asbestmateriaal zo snel mogelijk. Volg de toestand goed op.
- Voer bijkomende staalname(s) uit.

- Hermetische zone (erkend asbestverwijderaar)  
Deze leidingisolatie dient door een erkend asbestverwijderaar verwijderd worden via een hermetische zone.

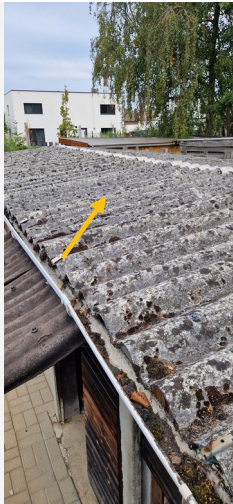
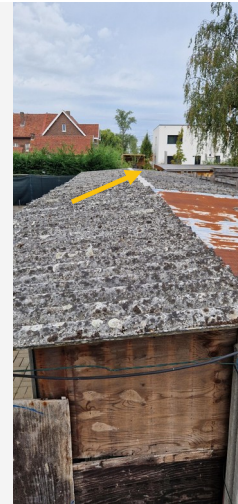
Verwijderen

| Eindbeoordeling materiaalrisico | Laag materiaalrisico en/of verlaagde kans op vezelvrijgave |

| Asbestsoort (vezeltype) | Crocidoliet aanwezig |
| Toestand van het materiaal | Licht beschadigd, licht verweerd. Intact calciumsilicaatmateriaal of categorie III 'gebondenheid' |

| Beschrijving | Golfplaten |
| Hoeveelheid (oppervlakte - aantal) | • 40,00 m <sup>2</sup> - 1 stuk |

- Verwijder dit asbestmateriaal zo snel mogelijk. Volg de toestand goed op.
- Hemelwater dat afspoelt van asbestcement daken of gevels kan asbestdeeltjes bevatten. Gebruik het enkel voor gesloten circuits (bv. spoelen toiletten). Reinig na het vervangen van het dak of de gevel de dakgoten en regenwaterput of -ton om asbesthoudend sediment of slib te verwijderen
- Voer bijkomende staalname(s) uit.

- Eenvoudige handelingen: mag via doe-het-zelf of door werknemer(s) met opleidingsattest eenvoudige handelingen  
In één geheel verwijderen, dubbel verpakken en afvoeren naar het containerpark. Fixeer of bevochtig de toepassing steeds vóór en tijdens de verwijdering. De toepassing mag niet breken en stofvorming moet vermeden worden.

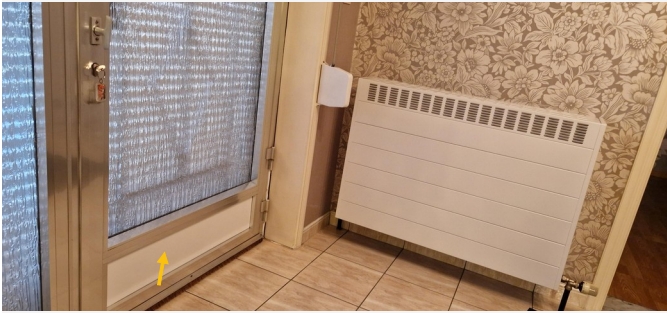
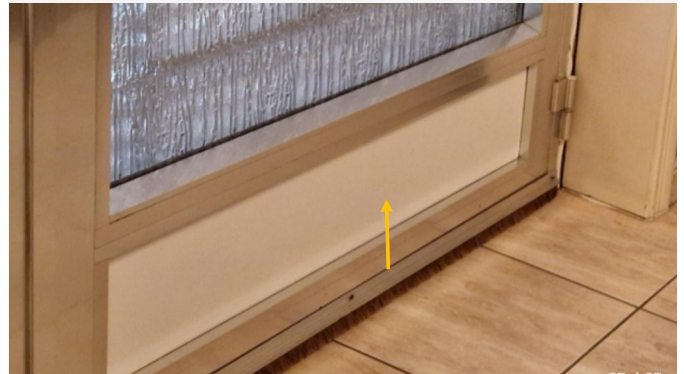
Zorgvuldig beheren

| Eindbeoordeling materiaalrisico | Laag materiaalrisico en/of verlaagde kans op vezelvrijgave |

| Asbestsoort (vezeltype) | Crocidoliet aanwezig |
| Toestand van het materiaal | Licht beschadigd, licht verweerd. Intact calciumsilicaatmateriaal of categorie III 'gebondenheid' |

| Beschrijving | Glasal |
| Hoeveelheid (oppervlakte - dikte - aantal) | • 0,20 m <sup>2</sup> - 0,40 cm - 1 stuk |

- Zorg voor een veilig beheer. Vermijd het beschadigen van het asbestmateriaal. Controleer de toestand jaarlijks op wijzigingen.
- Voer bijkomende staalname(s) uit.

- Eenvoudige handelingen: mag via doe-het-zelf of door werknemer(s) met opleidingsattest eenvoudige handelingen  
In één geheel verwijderen, dubbel verpakken en afvoeren naar het containerpark. Fixeer of bevochtig de toepassing steeds vóór en tijdens de verwijdering. De toepassing mag niet breken en stofvorming moet vermeden worden.

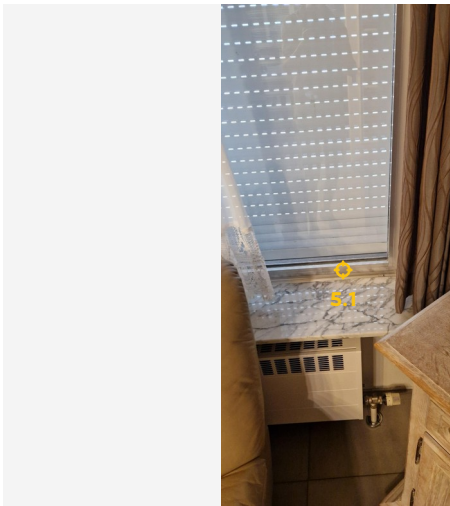
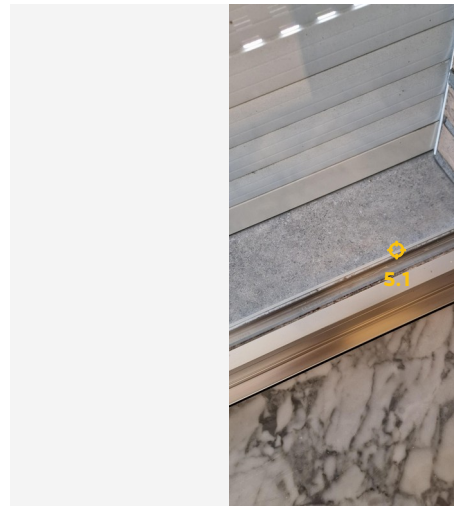
Zorgvuldig beheren

| Eindbeoordeling materiaalarisico | Laag materiaalarisico en/of verlaagde kans op vezelvrijgave |

| Asbestsoort (vezeltype) | Alleen chrysotiel |
| Toestand van het materiaal | Licht beschadigd, licht verweerd. Intact calciumsilicaatmateriaal of categorie III 'gebondenheid' |

| # | Type | Referentie | Resultaat |
|---|---|---|---|
| 5.1 | Mengmonster | MM02 | Chrysotiel |

| Beschrijving | Mastiek |

- Zorg voor een veilig beheer. Vermijd het beschadigen van het asbestmateriaal. Controleer de toestand jaarlijks op wijzigingen.

- Eenvoudige handelingen: mag via doe-het-zelf of door werknemer(s) met opleidingsattest eenvoudige handelingen  
In één geheel verwijderen, dubbel verpakken en afvoeren naar het containerpark. Fixeer of bevochtig de toepassing steeds vóór en tijdens de verwijdering. De toepassing mag niet breken en stofvorming moet vermeden worden.

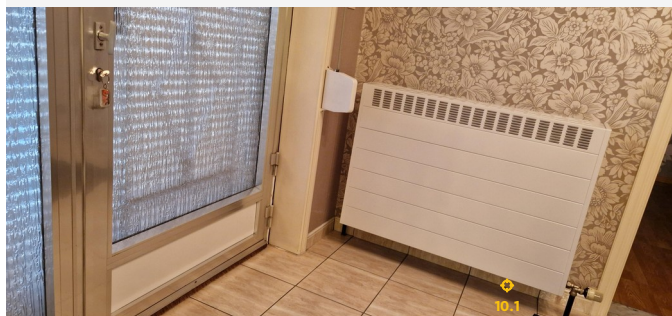
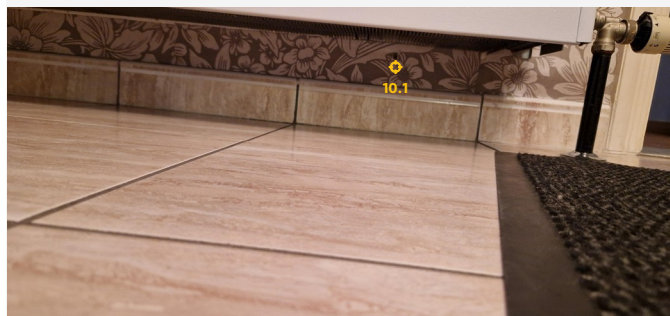
## Fiche 10: Pleister muren

Geen asbest
