# Asbestinventarisatetest

Broekstraat 29, 1982 Zemst

Attestnummer : 20250724-000236.000

Uitgegeven op : 24.07.2025

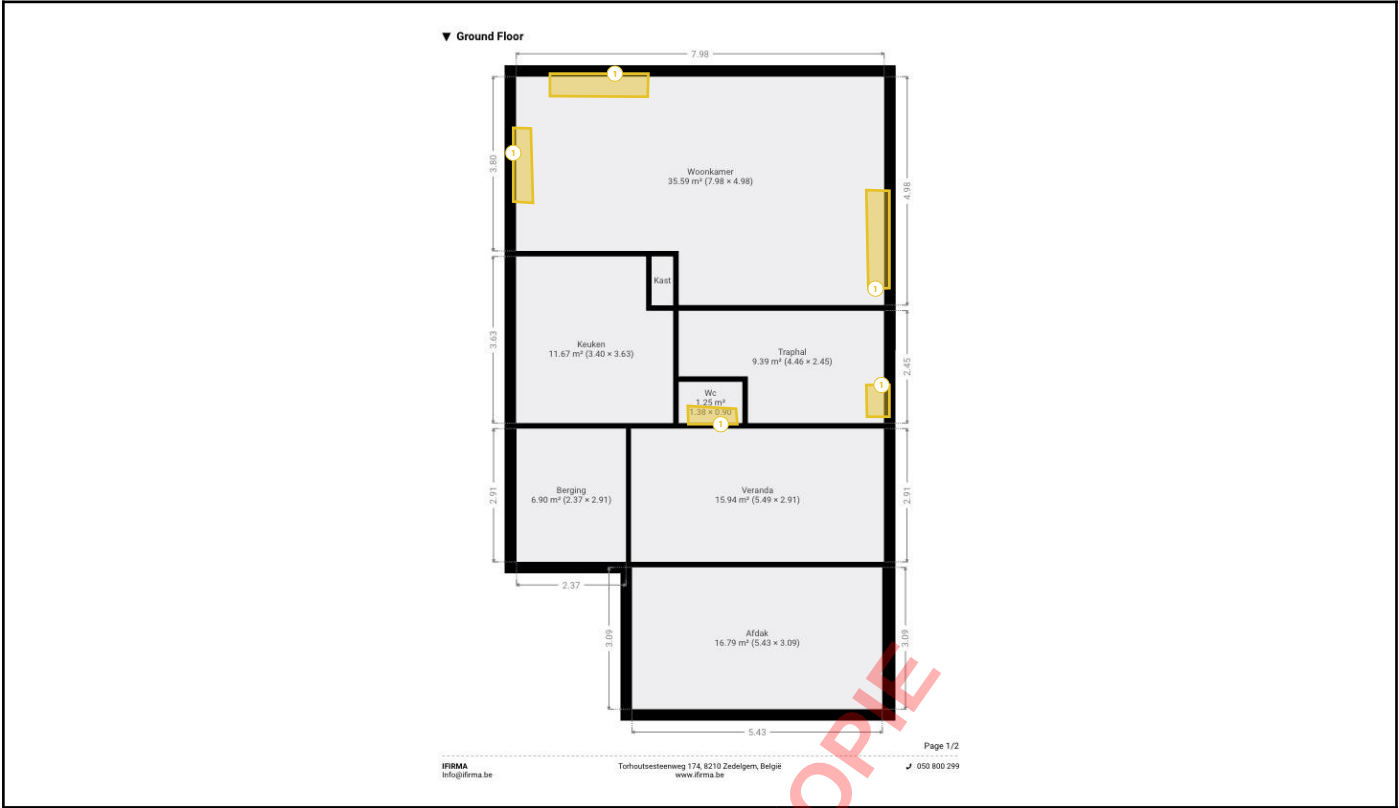
# Plan 1.2: Grondplan +0

| Beschrijving | Type | Actie |
|---|---|---|
| 1. Vensterbanken- Massal | Asbestmateriaal | Zorgvuldig beheren |

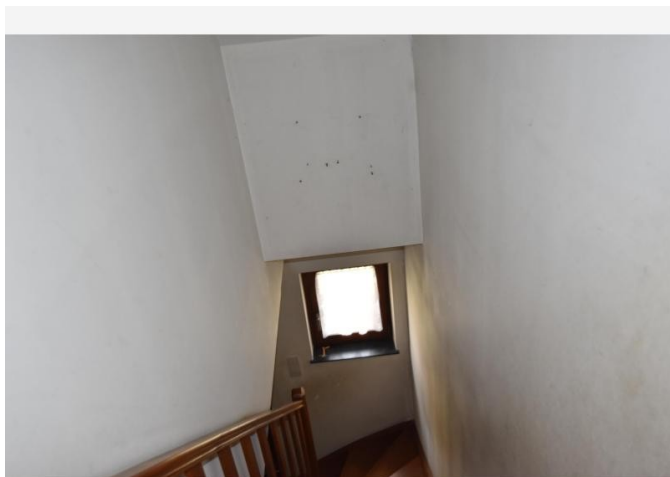
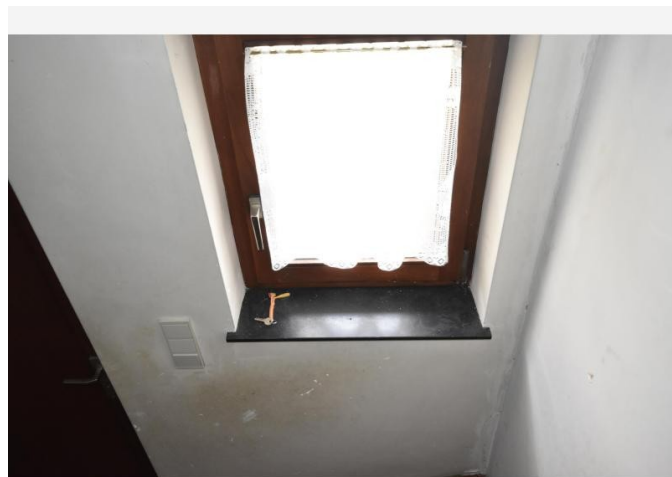
Overzichtsfoto

Detailfoto

Het asbestmateriaal valt onder de mijlpaal van 2040.

| Eindbeoordeling materiaalrisico | Laag materiaalrisico en/of verlaagde kans op vezelvrijgave |

| Toestand van het materiaal | Licht beschadigd, licht verweerd. Intact calciumsilicaatmateriaal of categorie III 'gebondenheid' |

| Beschrijving | Vensterbanken- Massal |
| Asbestmateriaal | Plaat, paneel, tablet - Type Massal |

Zorgvuldig beheren

- Zorg voor een veilig beheer. Vermijd het beschadigen van het asbestmateriaal. Controleer de toestand jaarlijks op wijzigingen.
- Scherm in afwachting van verwijdering het asbestmateriaal af van luchtstromingen en verstoring: bijvoorbeeld door het te verpakken, te fixeren, af te dekken, signalisatie - afbakening aan te brengen, ...

Wij adviseren om dit te laten verwijderen door een aannemer met opleidingsattest eenvoudige handelingen.

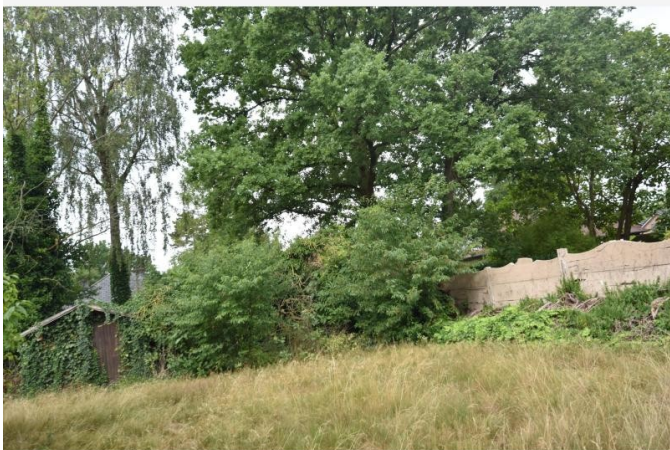
*Situeringsfoto*

**Reden:** Overwoekerende vegetatie

**Uitleg van de asbestdeskundige:** Betreft een beperking op middellange termijn. De opdrachtgever is niet in staat om op een korte termijn en binnen redelijke kosten de overwoekerde vegetatie te verwijderen.

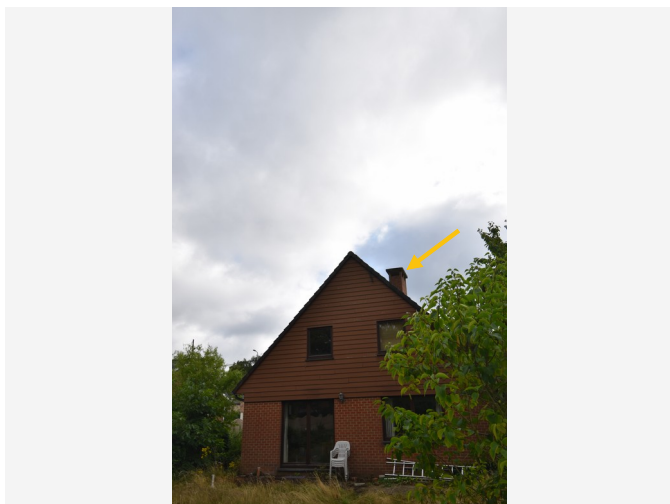
Situeringsfoto

**Reden:** Het te onderzoeken materiaal situeert zich hoger dan 3,50 m te rekenen vanaf een veilige ondergrond

**Uitleg van de asbestdeskundige:** Aangezien de schouw(en) zich bevindt op een hoogte hoger dan 3,5 m (vanaf een veilige ondergrond) kon deze niet worden gecontroleerd tijdens de inspectie. Dit betreft een beperking van middellange termijn (geen hoogtewerker op korte termijn of binnen redelijke kosten). Wanneer de schouw(en) toegankelijk wordt gemaakt, dient deze nader te worden bestaand.

De visueel waarneembare delen van de schouwpijpen zijn niet-asbestverdacht.

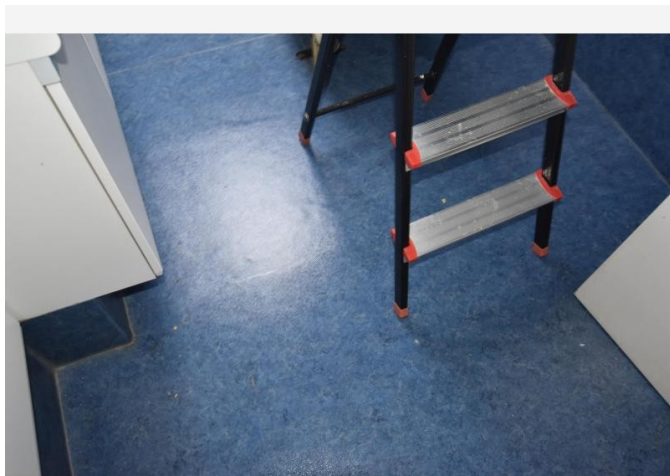
## Fiche 4: Geen verdacht vloerzeil/tapijt waargenomen (Onderliggende lagen)

Het vloerzeil/tapijt zelf is niet-asbestverdacht (Jute onderlaag / flexibel met plastic onderlaag / doffe zwarte onderzijde). Geen destructief onderzoek gepleegd naar eventuele verdachte onderliggende (lijm)lagen, daar tapijtvloeren/vloerzeilen intact waren op het bezoek (Conform opdracht). Als u oudere lijm of verdachte onderliggende lagen of vloeren tegenkomt, laat dan eerst een staal uitvoeren alvorens eventuele werken verder te zetten.

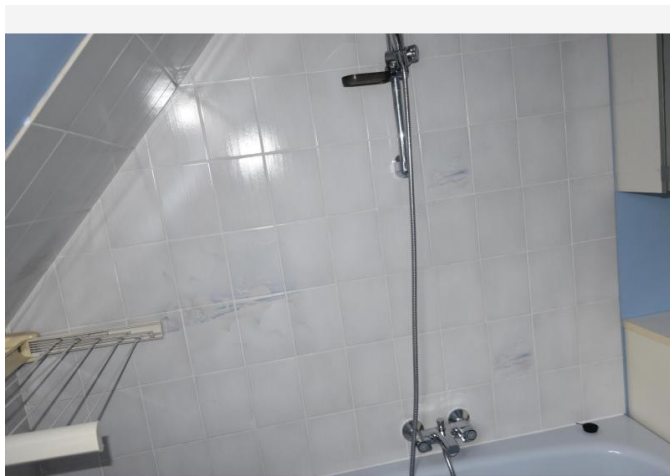
## Fiche 5: Onderliggende lagen (Badkamer/keuken/WC/etc)

Geen onderzoek gepleegd naar eventuele verdachte onderliggende (lijm)lagen, daar niet-verdachte tegels/muurbekledingen/plinten/parket/laminaat/tapijt/vinyl intact waren op het bezoek (Conform opdracht). Als u oudere lijmlagen of verdachte onderliggende lagen tegenkomt, laat dan eerst een staal uitvoeren alvorens eventuele werken verder te zetten.

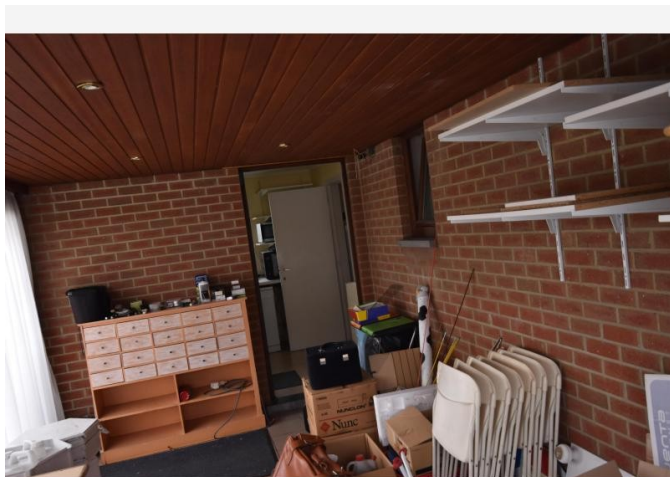
Het plafond in de volledige woning bestaat uit een verlaagd/vals plafond. Er is geen pleisterwerk rechtstreeks aan de plafonds waar te nemen, zonder destructief onderzoek (Wel planchetten/houtvezelplaten/gipskarton/isomo/etc). Bijgevolg kon geen staal genomen worden van het eventueel achterliggende pleisterwerk of eventuele achterliggende asbestverdachte toepassingen.

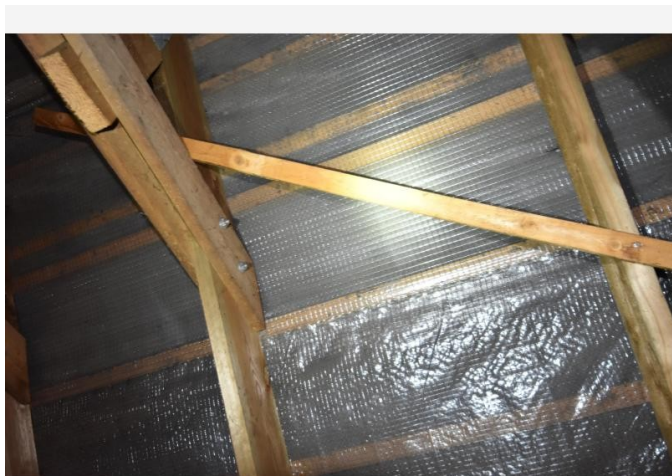
## Fiche 7: Geen verdacht onderdak aanwezig - Schuine daken

- Bij dit pand werd een niet-verdacht onderdak waargenomen, zonder destructief onderzoek (Naar eventuele tussenliggende lagen).

Materiaal: in kunststof.

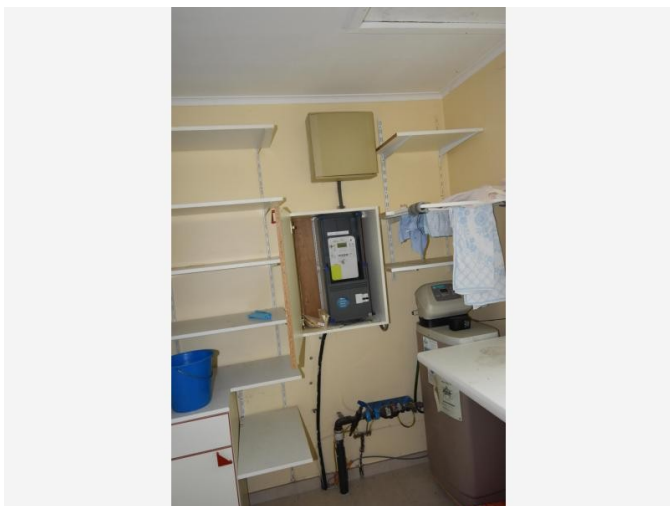
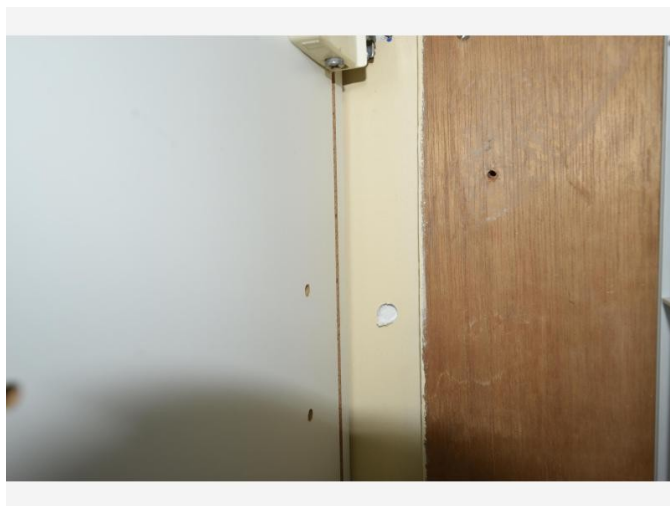
## Fiche 8: Pleisterwerk - Muren

Geen asbest

| Opmerking | --> Stalen werden genomen op volgende plaatsen:<br>- Natte ruimte (Keuken).<br>- Droge ruimte (Berging).<br>- Traphal.<br>--> Er konden geen stalen genomen worden op volgende plaatsen:<br>- Stookruimte (Reden: Geen pleisterwerk rechtstreeks aanwezig aan muren in deze ruimte). |

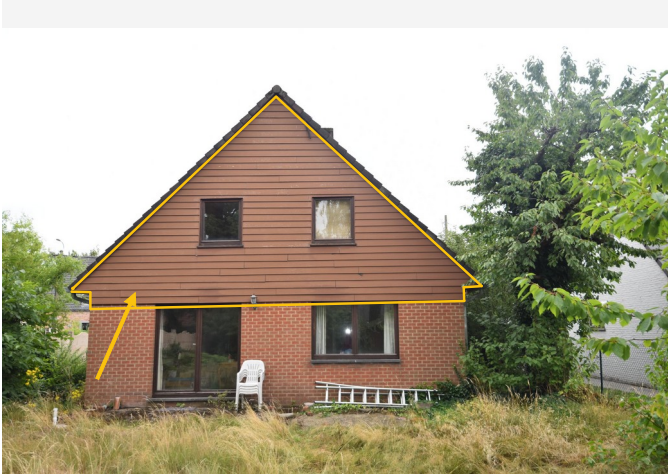
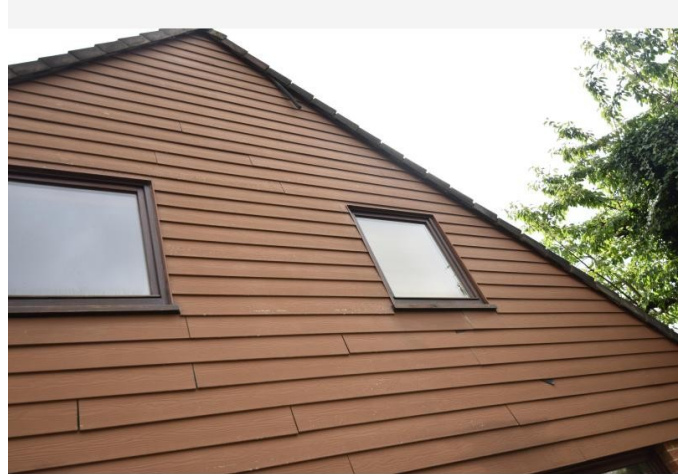
Geen asbest

| Beschrijving | Sidings - Achtergevel |

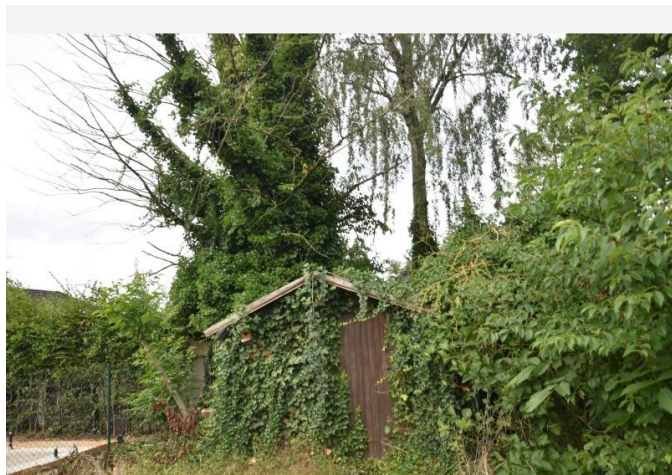
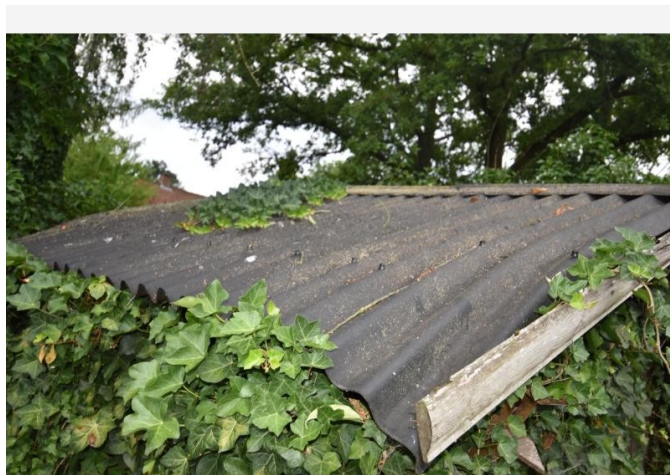
Geen asbest

| Beschrijving | Golfplaten - Dak Tuinhuis |
