# Asbestinventarisatattest

Roeselarestraat 102/001, 8560 Wevelgem

Attestnummer : 20250826-000333.001

Uitgegeven op : 26.08.2025

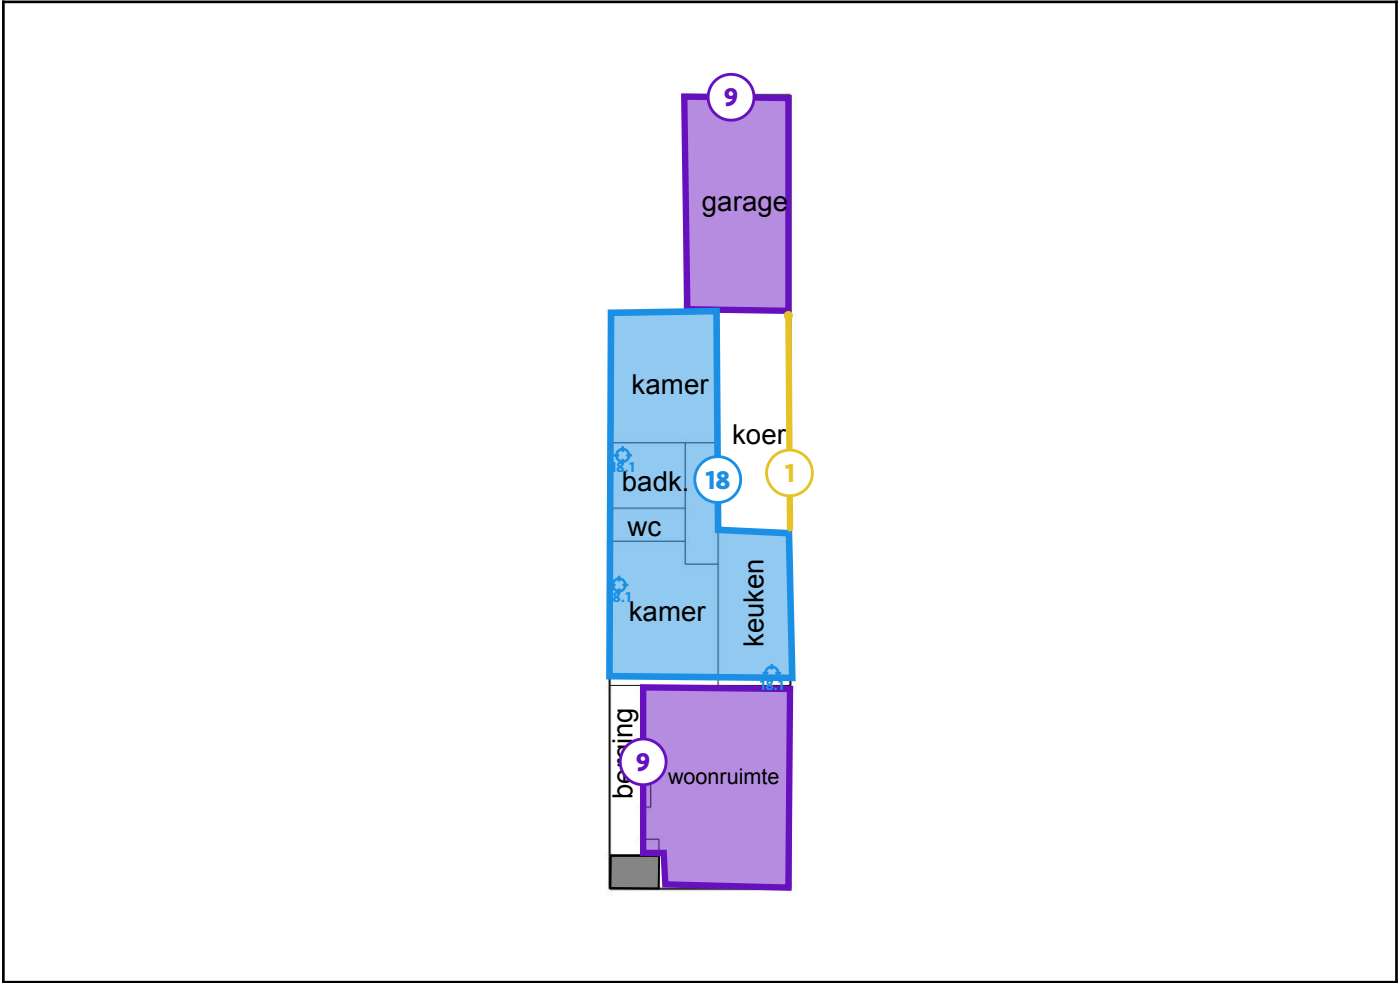
# Plan 1.2: Verdiep 0

| Beschrijving | Type | Actie |
|---|---|---|
| 1. DEKSTEEN | Asbestmateriaal | Zorgvuldig beheren |

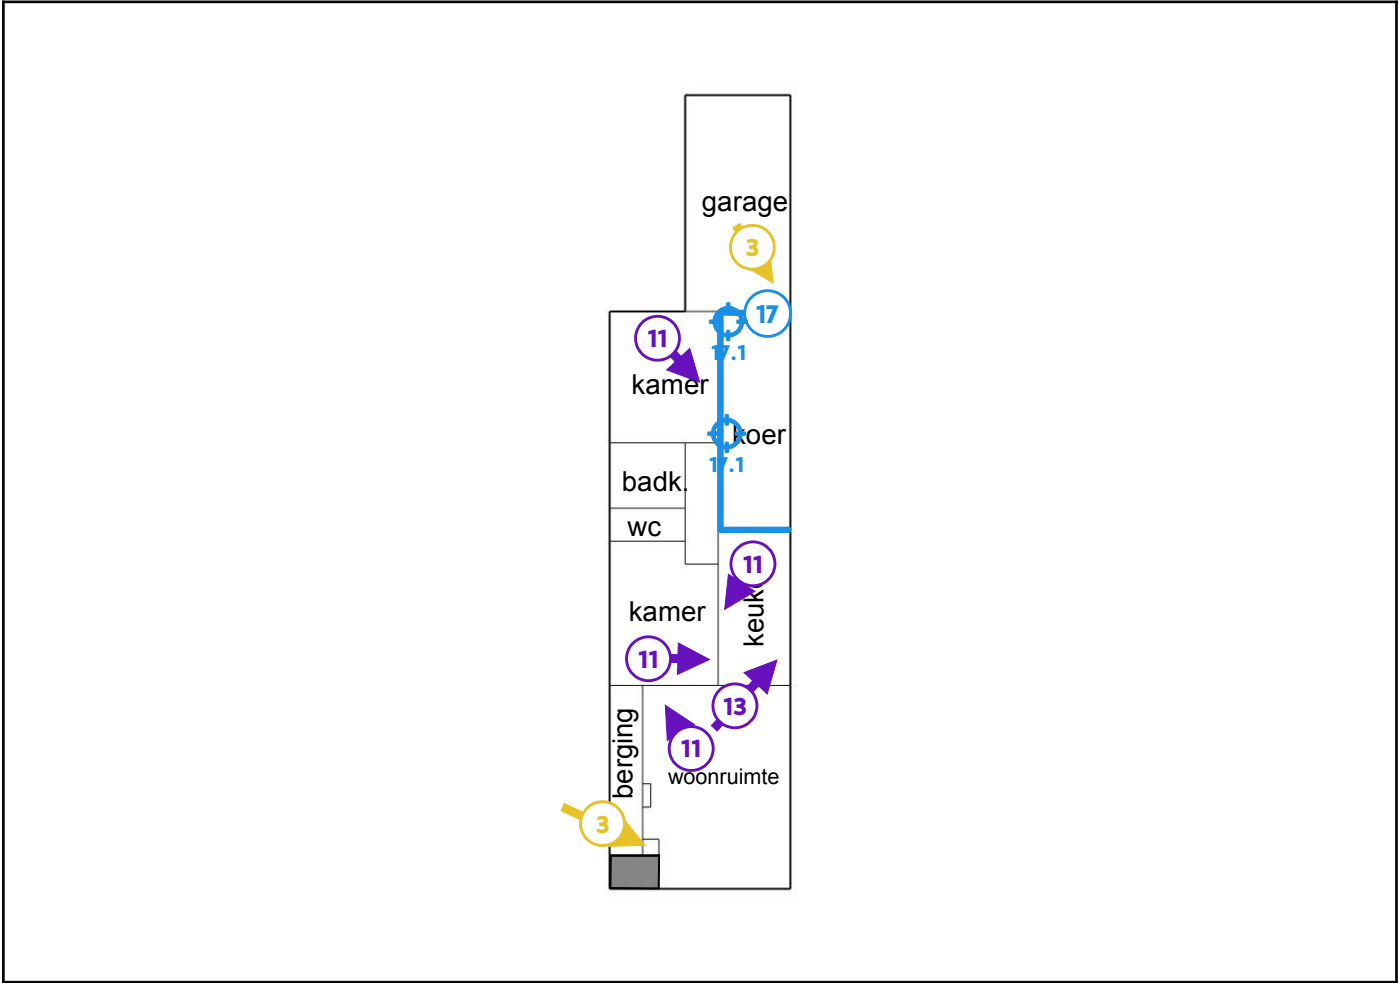
# Plan 1.3: Verdiep 0

| Beschrijving | Type | Actie |
|---|---|---|
| 3. BAKELIET | Asbestmateriaal | Zorgvuldig beheren |

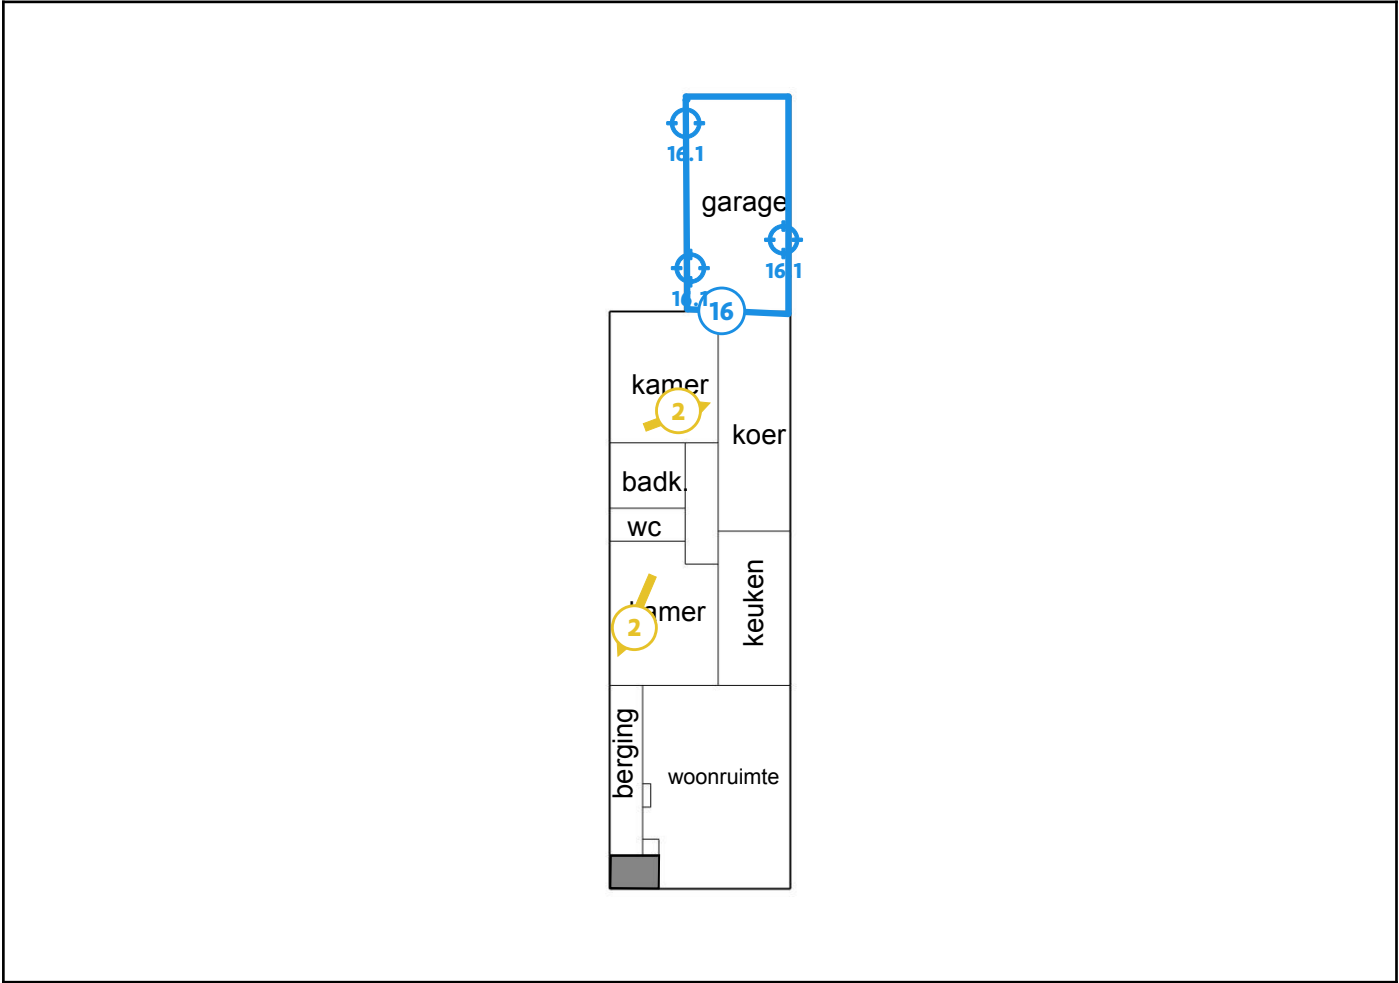
# Plan 1.4: Verdiep 0

| Beschrijving | Type | Actie |
|---|---|---|
| 2. KNOP RADIATOR | Asbestmateriaal | Zorgvuldig beheren |

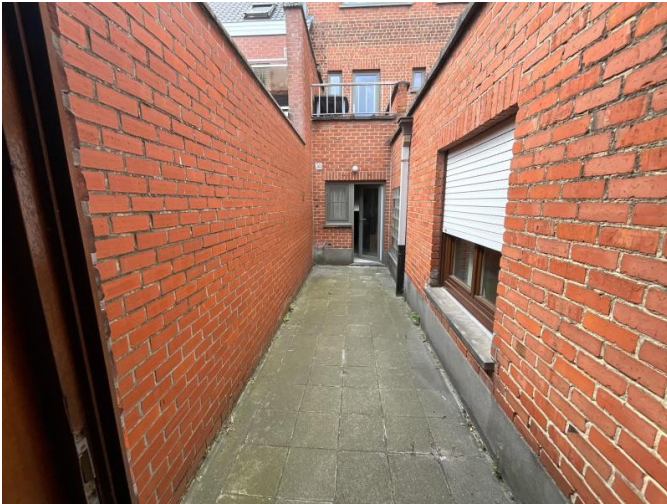
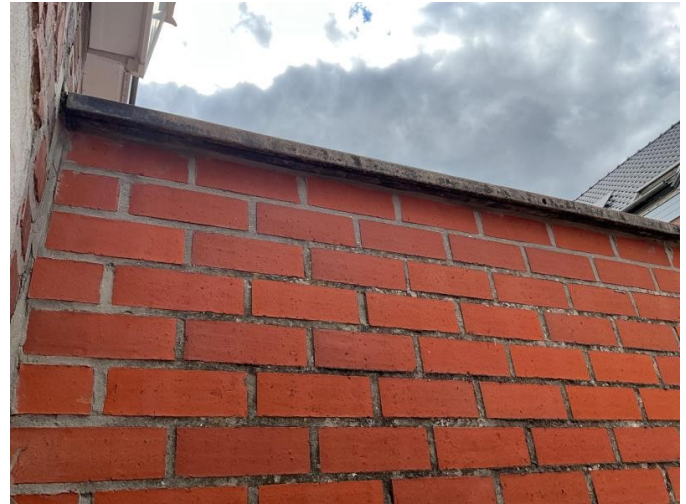
Het asbestmateriaal valt onder de mijlpaal van 2040.

Zorgvuldig beheren

| Eindbeoordeling materiaalarisico | Laag materiaalarisico en/of verlaagde kans op vezelvrijgave |

| Asbestsoort (vezeltype) | Crocidoliet aanwezig |
| Toestand van het materiaal | Licht beschadigd, licht verweerd. Intact calciumsilicaatmateriaal of categorie III 'gebondenheid' |

| Beschrijving | DEKSTEEN |
| Asbestmateriaal | Deksteen, muurkap - Hol |

- Zorg voor een veilig beheer. Vermijd het beschadigen van het asbestmateriaal. Controleer de toestand jaarlijks op wijzigingen.
- Voer bijkomende staalname(s) uit.

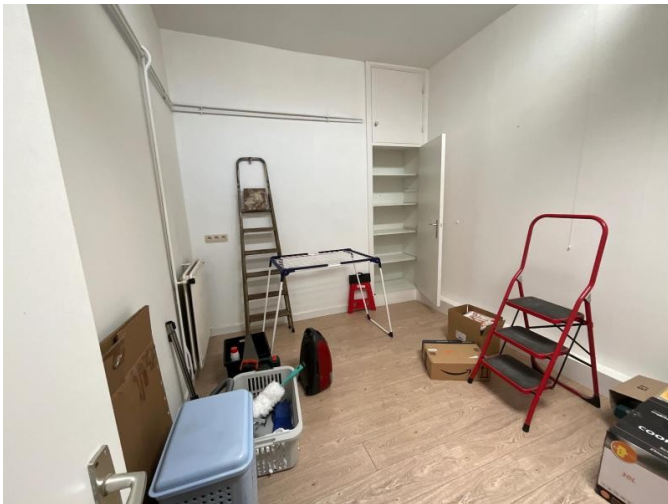
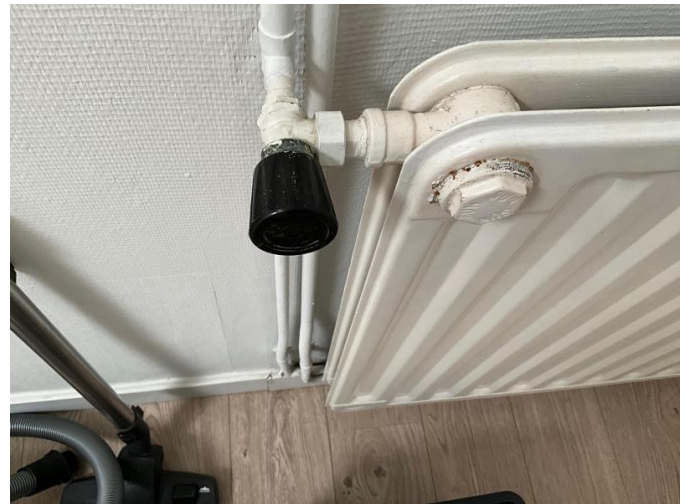
Het asbestmateriaal valt onder de mijlpaal van 2040.

Zorgvuldig beheren

| Eindbeoordeling materiaalrisico | Laag materiaalrisico en/of verlaagde kans op vezelvrijgave |

| Asbestsoort (vezeltype) | Crocidoliet aanwezig |
| Toestand van het materiaal | Onbeschadigd, niet verweerd |

| Beschrijving | KNOP RADIATOR |
| Asbestmateriaal | Plaat, paneel, tablet - Type Bakeliet |

- Zorg voor een veilig beheer. Vermijd het beschadigen van het asbestmateriaal. Controleer de toestand jaarlijks op wijzigingen.
- Voer bijkomende staalname(s) uit.

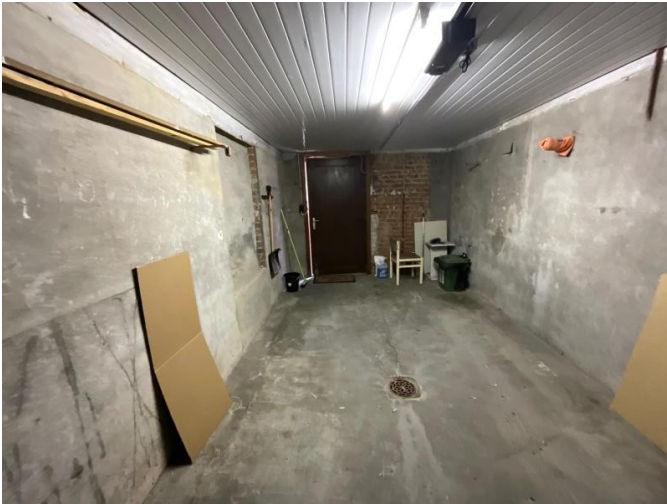
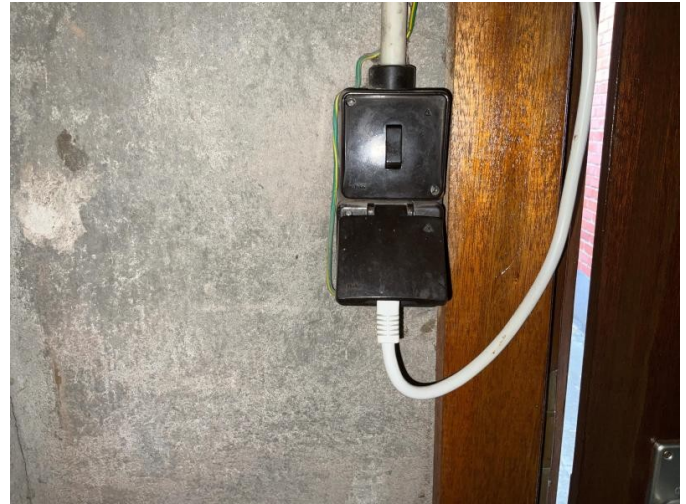
Het asbestmateriaal valt onder de mijlpaal van 2040.

Zorgvuldig beheren

| Eindbeoordeling materiaalrisico | Laag materiaalrisico en/of verlaagde kans op vezelvrijgave |

| Asbestsoort (vezeltype) | Crocidoliet aanwezig |
| Toestand van het materiaal | Onbeschadigd, niet verweerd |

| Beschrijving | BAKELIET |
| Opmerking | Op verschillende plaatsen onderdelen in de elektrische kringen, zoals: stopcontacten, schakelaars, elektriciteitskasten en dergelijke aanwezig. De hoeveelheid is louter indicatief. |

- Zorg voor een veilig beheer. Vermijd het beschadigen van het asbestmateriaal. Controleer de toestand jaarlijks op wijzigingen.
- Voer bijkomende staalname(s) uit.

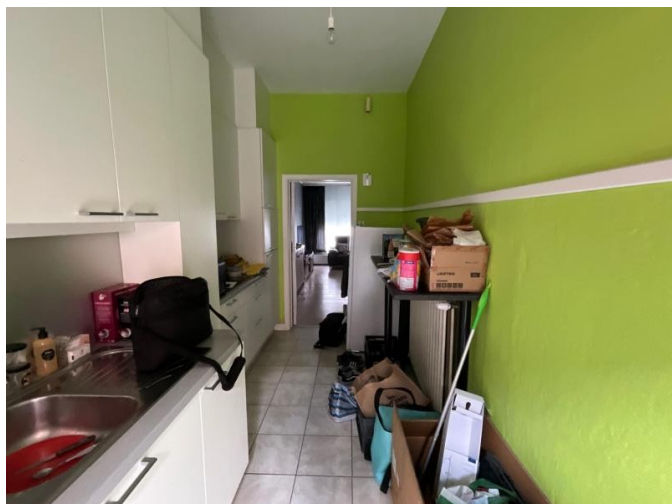
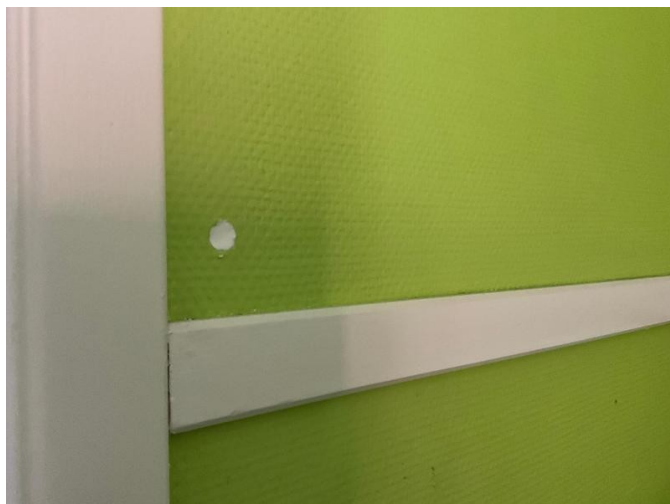
## Fiche 15: PLEISTER MUREN

Geen asbest

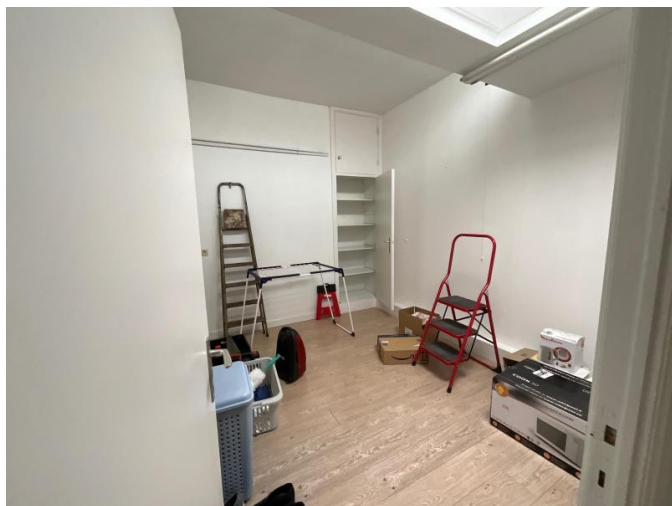
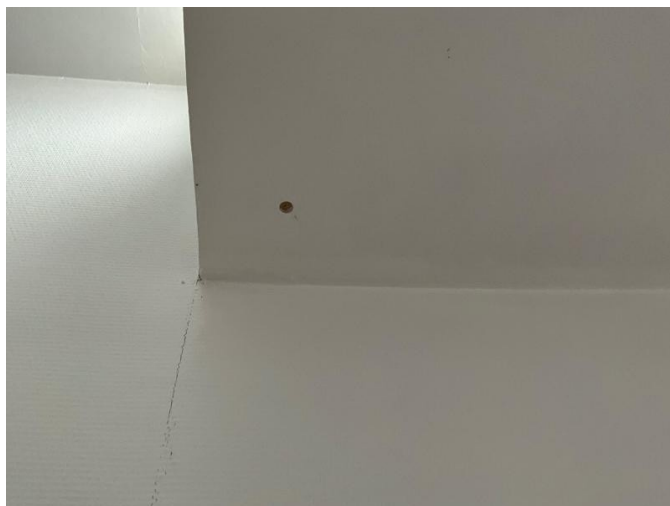
## Fiche 18: PLEISTER PLAFOND

Geen asbest
