Asbestinventarisatetest

Roeselarestraat 102/101, 8560 Wevelgem

Attestnummer : 20250826-000341.001

Uitgegeven op : 26.08.2025

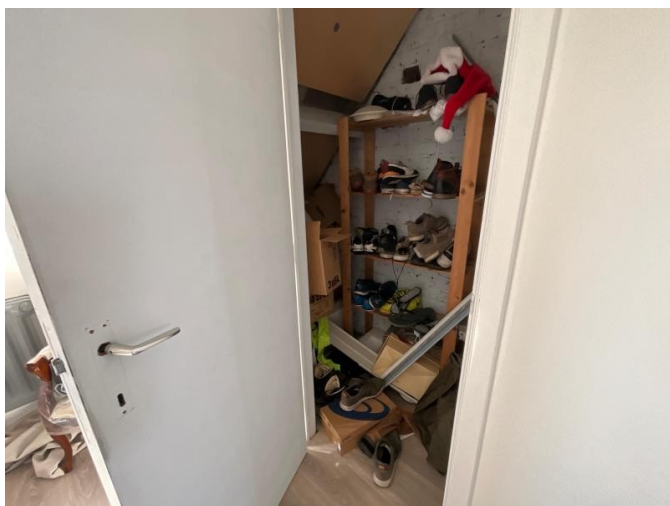
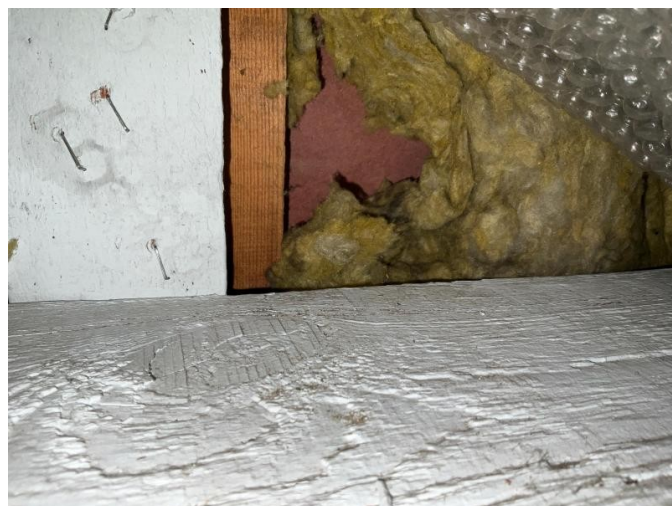
Eindbeoordeling materiaalrisico	Laag materiaalrisico en/of verlaagde kans op vezelvrijgave
---------------------------------	--

Gebondenheid	Categorie 1: hechtgebonden in oorsprong
Asbestsoort (vezeltype)	Crocidoliet aanwezig
Asbestconcentratie	Laag (< 50%)
Afschermingsgraad van het gehele materiaal	Geheel of deels vrij aan de buitenlucht
Toestand van het materiaal	Licht beschadigd, licht verweerd. Intact calciumsilicaatmateriaal of categorie III 'gebondenheid'

Beschrijving	ONDERDAK (GEDEELTELIJK ZICHTBAAR)
Omgeving	Binnen
Primaire drager	Schuin dak
Asbestmateriaal	Plaat, paneel, tablet - Type Menuiserite
Bindmiddel van asbestmateriaal	Cement
Gebondenheid op basis van bindmiddel	Hecht
Hoeveelheid (oppervlakte - dikte - aantal)	<ul style="list-style-type: none"> • 70,00 m² - 0,50 cm - 1 stuk
Totaal volume	0,35 m ³
Eenvoudig bereikbaar	<p>Nee</p> <ul style="list-style-type: none"> • Het asbestmateriaal is bedekt (uitgezonderd laag verf, coating, behang, kunststof, textiel) en het wegnemen van het bedekkende materiaal kan niet zonder het bedekkende materiaal te beschadigen.
Bevestigingswijze	<ul style="list-style-type: none"> • Geklemd • Geschroefd • Genageld, geniet
Identificatiemethode	Vaststelling zonder monstername
Destructieve handeling voor identificatie	Nee
Opmerking	Het onderdak is deels inspecteerbaar. Geen risicobeoordeling mogelijk van het volledige onderdak. Bij renovatie/sloop verder onderzoek verrichten naar de asbestverdachte toepassingen in de volledige dakopbouw. De hoeveelheid is louter indicatief.

Het asbestmateriaal valt onder de mijlpaal van 2040.

- Zorg voor een veilig beheer en verwijder dit asbestmateriaal wanneer het bij werken eenvoudig bereikbaar wordt. Controleer de toestand jaarlijks op wijzigingen.
- Voer bijkomende staalname(s) uit.

- Eenvoudige handelingen: mag via doe-het-zelf of door werknemer(s) met opleidingsattest eenvoudige handelingen
Deze hechtgebonden asbesttoepassing dient zorgvuldig verwijderd te worden zonder de huidige staat van het materiaal te veranderen. Breken of beschadigen van het materiaal is niet toegestaan. De verwijdering dient te gebeuren met eenvoudige handelingen.

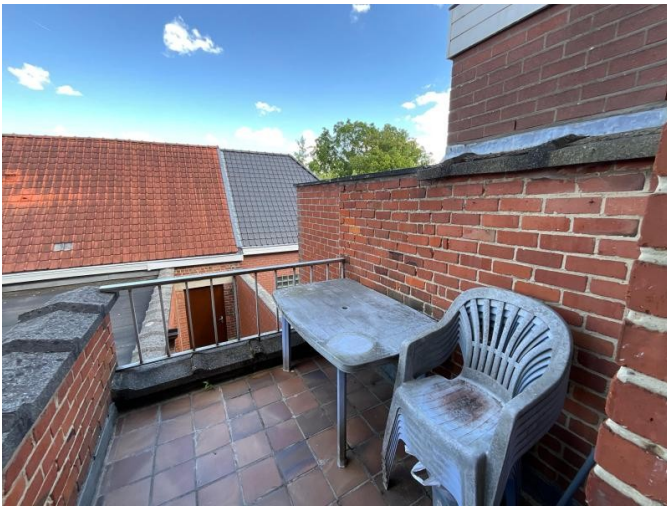
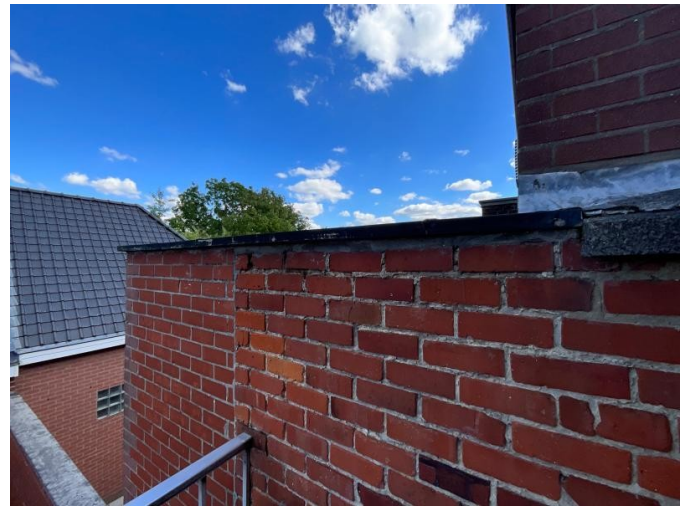
Eindbeoordeling materiaalrisico	Laag materiaalrisico en/of verlaagde kans op vezelvrijgave
---------------------------------	--

Gebondenheid	Categorie 1: hechtgebonden in oorsprong
Asbestsoort (vezeltype)	Crocidoliet aanwezig
Asbestconcentratie	Laag (< 50%)
Afschermingsgraad van het gehele materiaal	Geheel of deels vrij aan de buitenlucht
Toestand van het materiaal	Licht beschadigd, licht verweerd. Intact calciumsilicaatmateriaal of categorie III 'gebondenheid'

Beschrijving	DEKSTEEN
Omgeving	Buiten
Primaire drager	Wand buitenschil
Asbestmateriaal	Deksteen, muurkap - Hol
Bindmiddel van asbestmateriaal	Cement
Gebondenheid op basis van bindmiddel	Hecht
Hoeveelheid (oppervlakte - dikte - aantal)	• 1,50 m ² - 4,00 cm - 1 stuk
Totaal volume	0,06 m ³
Eenvoudig bereikbaar	Ja
Bevestigingswijze	<ul style="list-style-type: none">• Geklemd• Verlijmd, ingegoten, versmeerd
Identificatiemethode	Vaststelling zonder monstername
Destructieve handeling voor identificatie	Nee
Opmerking	De hoeveelheid is louter indicatief.

Het asbestmateriaal valt onder de mijlpaal van 2040.

- Zorg voor een veilig beheer. Vermijd het beschadigen van het asbestmateriaal. Controleer de toestand jaarlijks op wijzigingen.
- Voer bijkomende staalname(s) uit.

- Eenvoudige handelingen: mag via doe-het-zelf of door werknemer(s) met opleidingsattest eenvoudige handelingen
Deze hechtgebonden asbesttoepassing dient zorgvuldig verwijderd te worden zonder de huidige staat van het materiaal te veranderen. Breken of beschadigen van het materiaal is niet toegestaan. De verwijdering dient te gebeuren met eenvoudige handelingen.

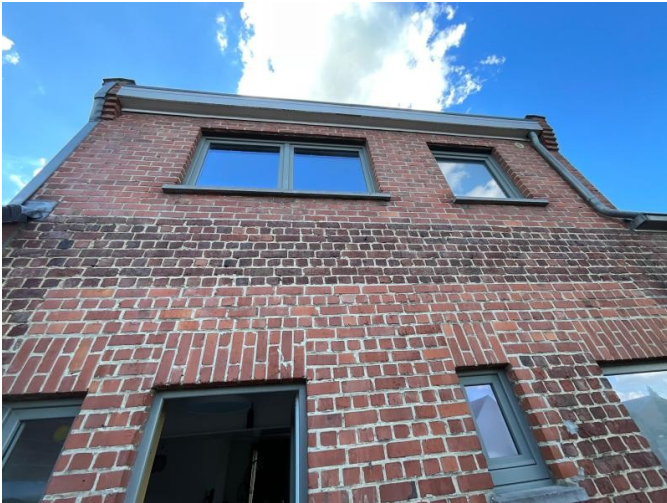
Situeringfoto

Tijdelijke beperking

Reden: Het te onderzoeken materiaal situeert zich hoger dan 3,50 m te rekenen vanaf een veilige ondergrond

Uitleg van de asbestdeskundige: Het te onderzoeken materiaal situeert zich hoger dan 3,5 meter, geen volledige risicoanalyse mogelijk. Bij renovatie en/of sloop verder onderzoek verichten naar asbestverdachte materialen in de volledige dakopbouw.

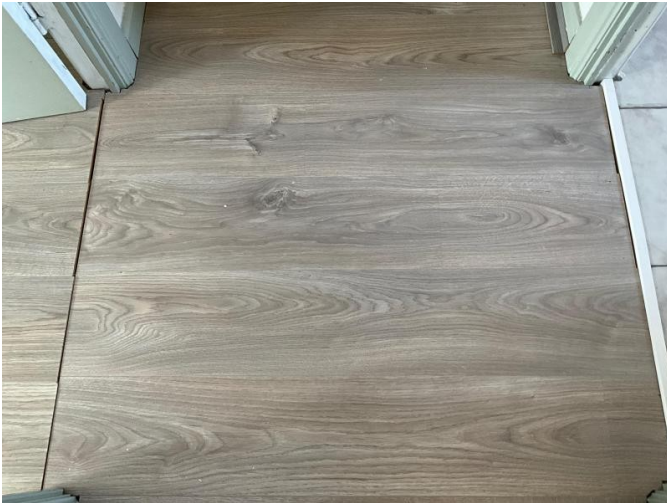
We kunnen enkel de bovenste laag van de vloerafwerking (keramische vloeren en/of Laminaat en/of parket en/of vloerzeilen en/of tapijt) inspecteren. Deze zijn als niet-asbestverdacht bevonden. Bij renovatie/sloop verder onderzoek verrichten in de onderliggende lagen.

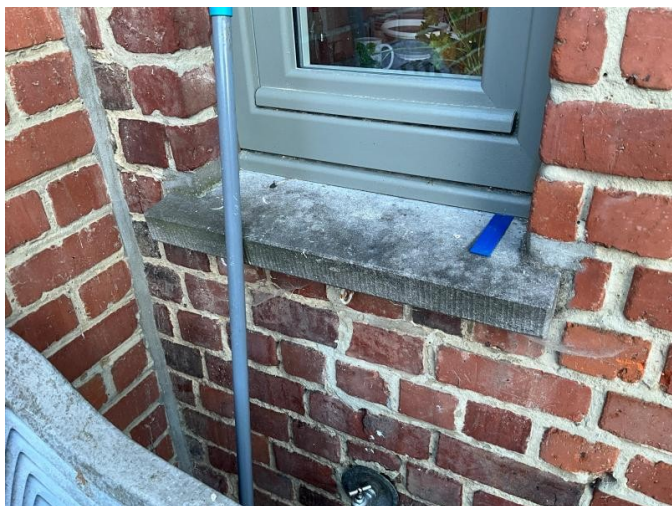
De vensterbanken (buiten) zijn als niet asbestverdacht bevonden.

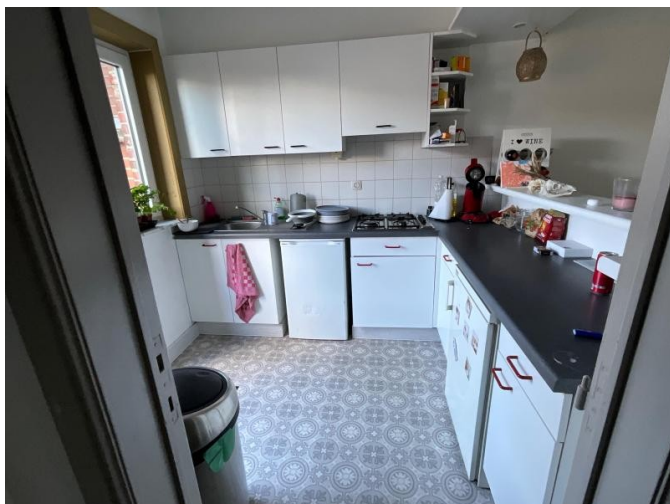
Deze keuken is niet-asbestverdacht, Bij renovatie en/of sloop verder onderzoek verrichten in de onderliggende lagen.

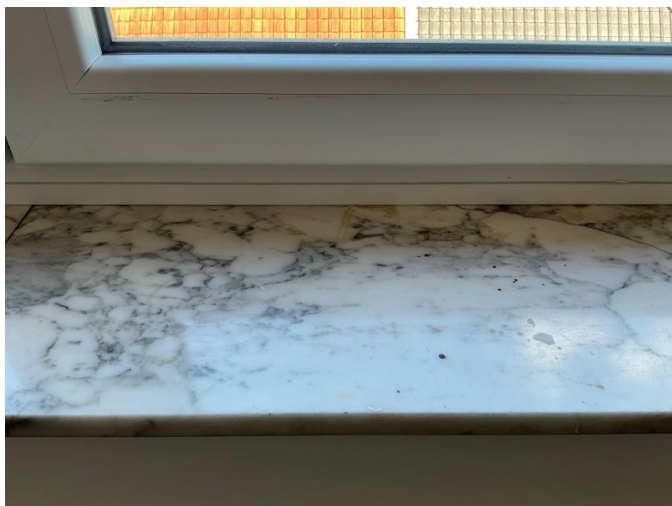
De vensterbanken (binnen) zijn als niet asbestverdacht bevonden.

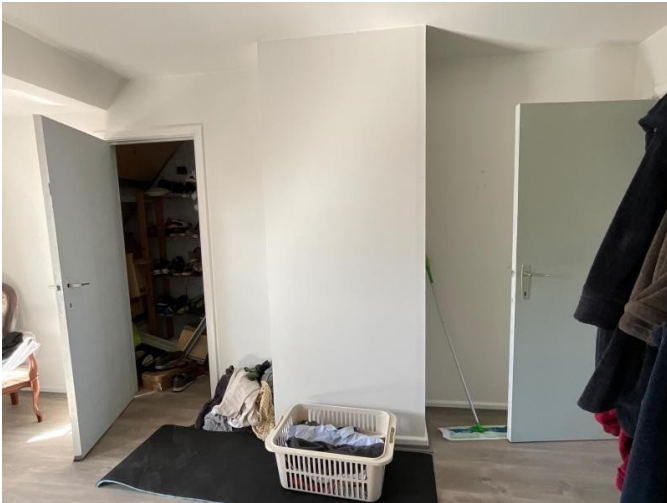
Voorzetwand kunnen inspecteren, deze toepassing werd niet bemonsterd. Geen risicoanalyse mogelijk van de onderliggende materialen. Bij renovatie en/of sloop onderzoek verichten naar de aanwezigheid van asbestverdachte toepassingen die zich achter de voorzetwand kunnen bevinden.

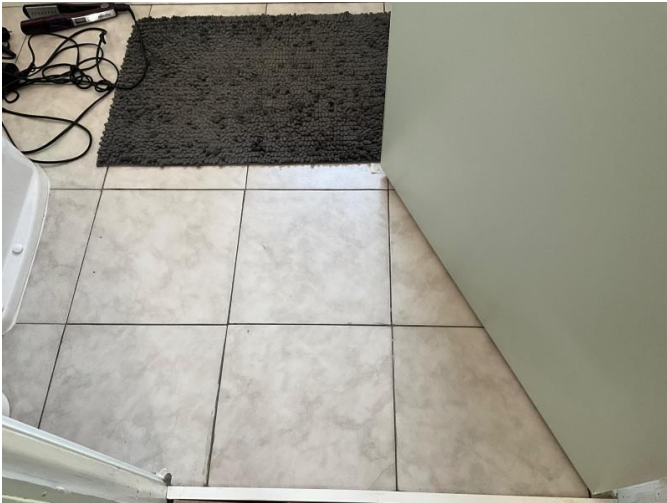
Deze tegels zijn als niet asbestverdacht bevonden. Bij renovatie en/of sloop onderzoek verrichten naar de aanwezigheid van asbesthoudende toepassingen in de onderliggende lagen bv: tegellijm. Deze toepassing is gebruikt als vloerbekleding en muurbekleding.

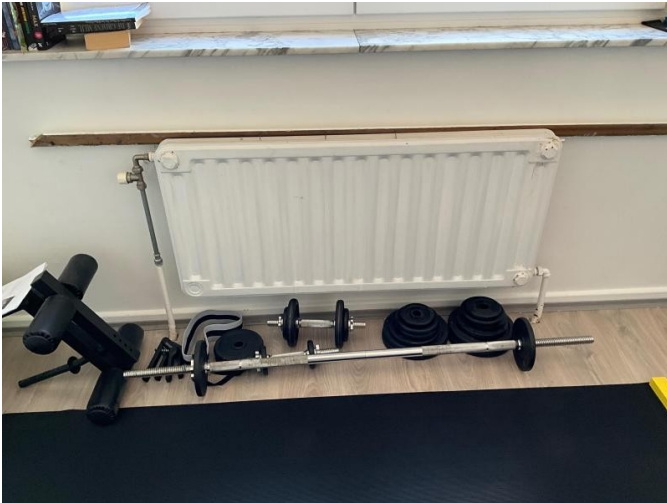
Bij renovatie en/of sloop onderzoek verrichten naar de aanwezigheid van asbesthoudende pakkingen tussen de verwarmingselementen.

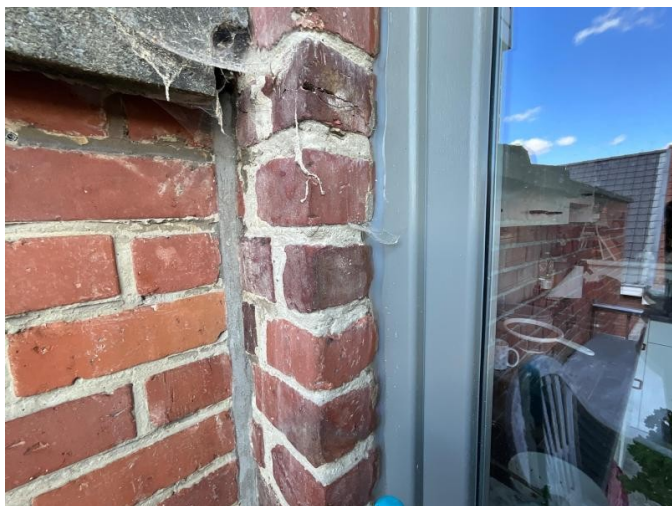
Dit type kitwerk is niet-asbestverdacht.

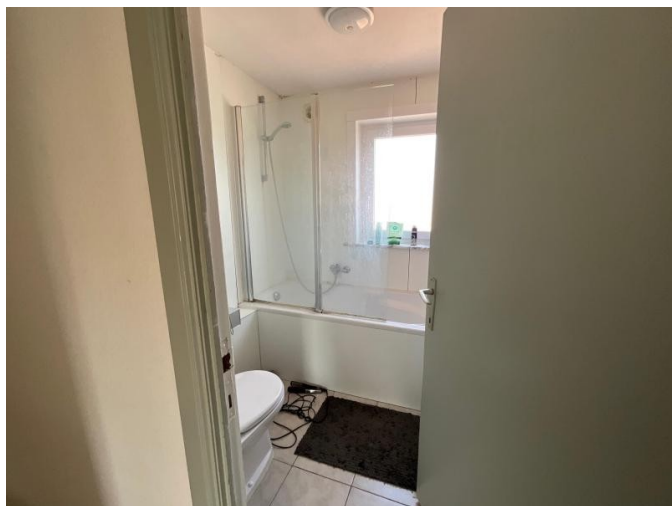
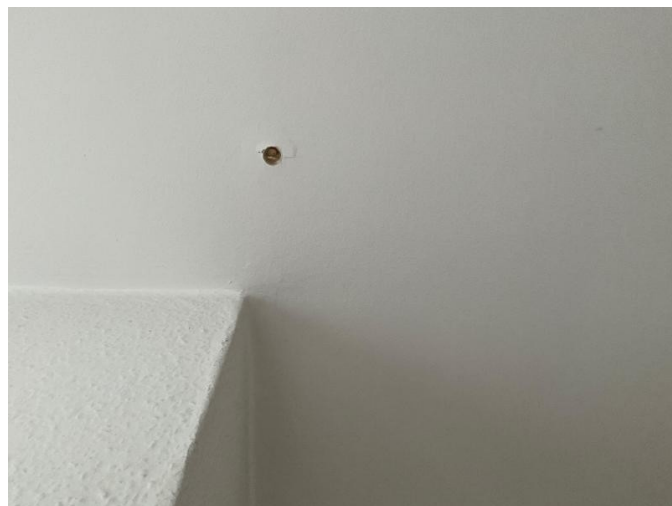
Fiche 14: PLEISTER PLAFOND

Geen asbest

#	Type	Referentie	Resultaat
14.1	Mengmonster	Mm02	Geen asbest

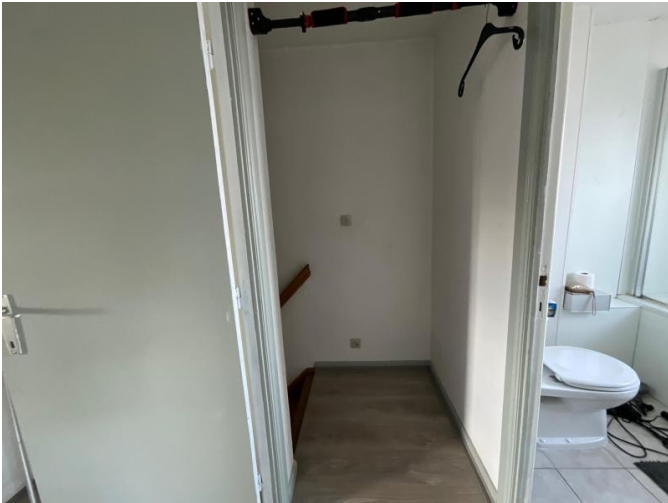
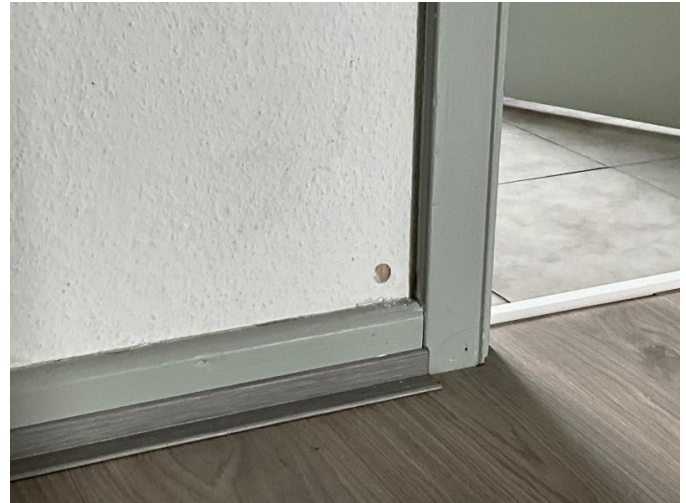
Fiche 15: PLEISTER MUREN

Geen asbest

#	Type	Referentie	Resultaat
15.1	Mengmonster	Mm01	Geen asbest
