# Asbestinventarisatetest

Schuttershof 26, 8904 Ieper

Attestnummer : 20250908-000315.000

**Asbestveilig** (maar mogelijk niet asbestvrij)

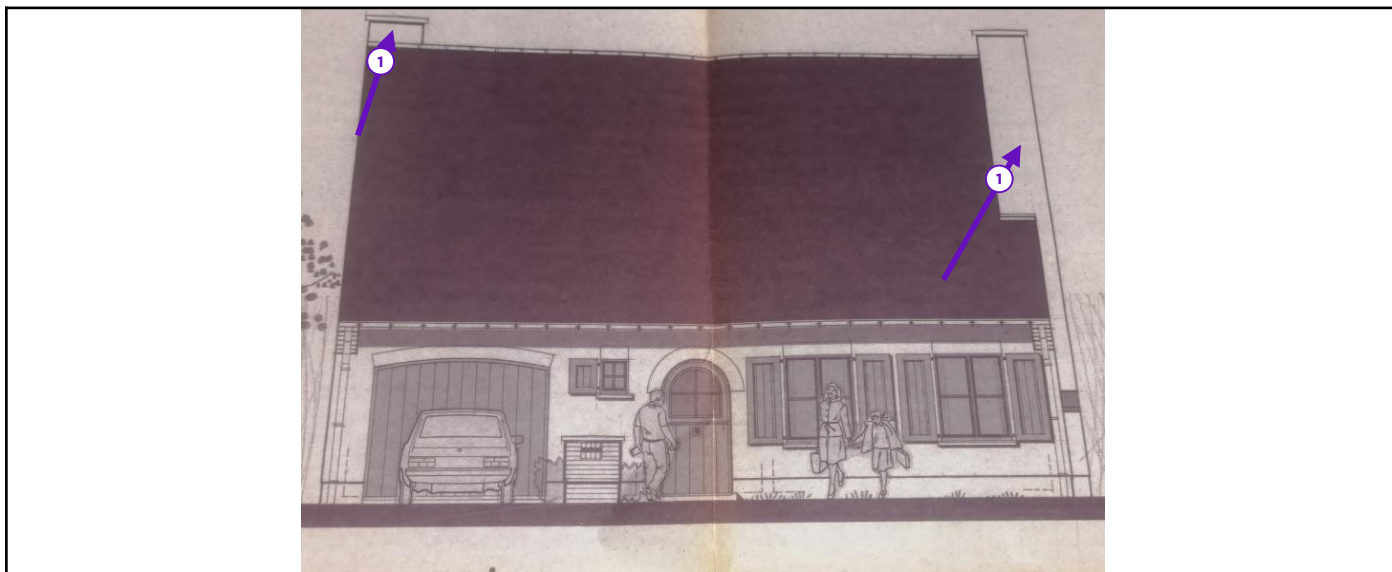
## Plan 1.10: Grondplan dak

| Beschrijving | Type | Actie |
|---|---|---|
| 1. 2 schouwmantels | Beperking | - |

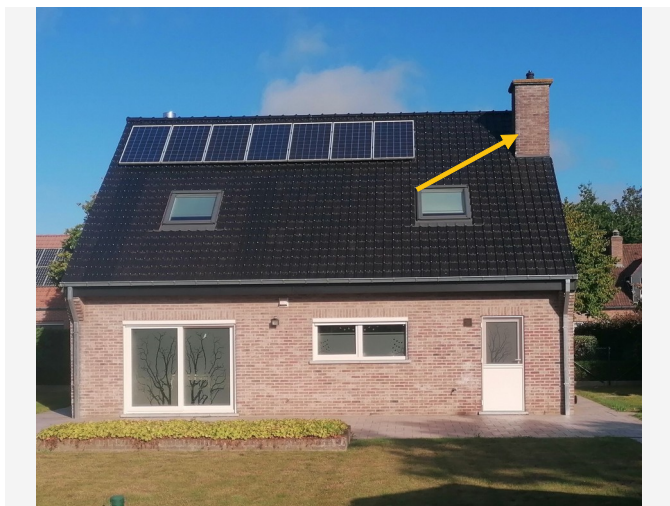
Situeringsfoto

**Reden:** Het te onderzoeken materiaal situeert zich hoger dan 3,50 m te rekenen vanaf een veilige ondergrond

**Uitleg van de asbestdeskundige:** Te hoog om veilig te kunnen inspecteren.

| (Asbest)materiaal | Rookgaskanaal |
| Karakterisatie | Asbest (verdacht) |

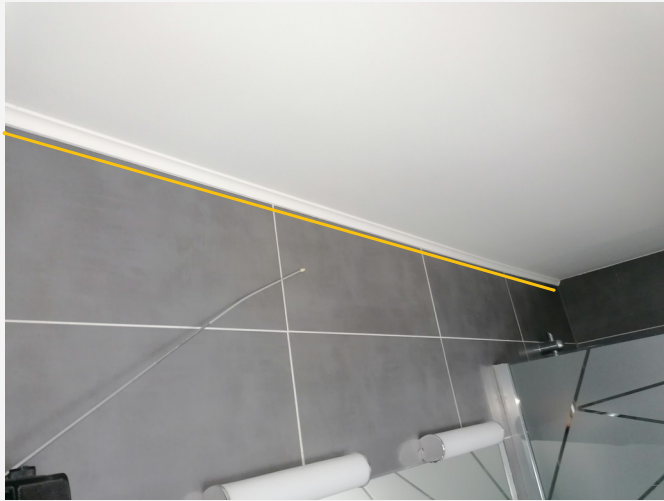
Vrije foto

niet verdacht

| Primaire drager | Plafond |

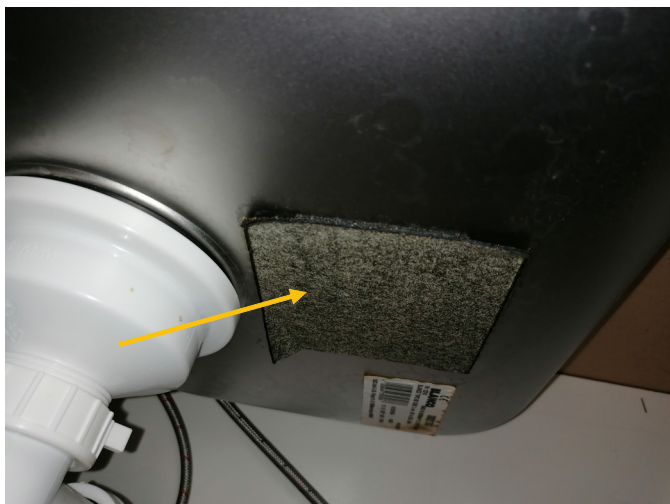
Vrije foto

Geplaatst in 2012

| Primaire drager | Sanitaire infrastructuur en uitrusting (toe- en afvoer) |

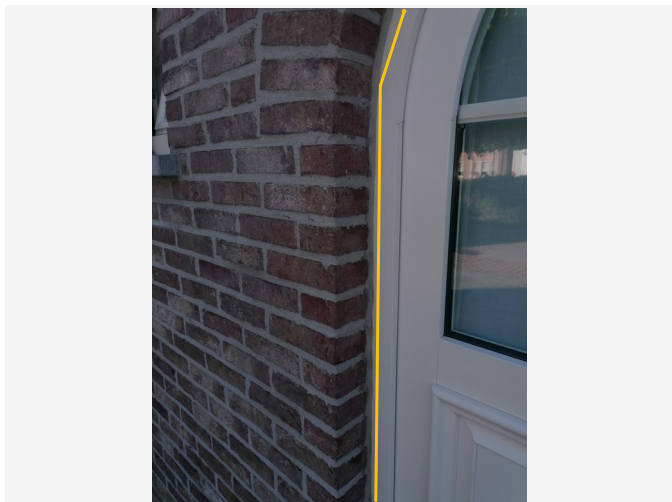
Vrije foto

Silicone tussen raam en muuraansluiting

| Primaire drager | Wandopening verticaal (raam, deur, ...) |

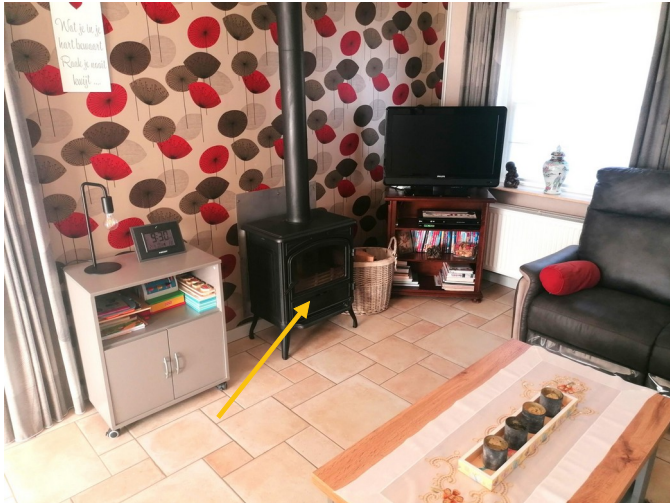
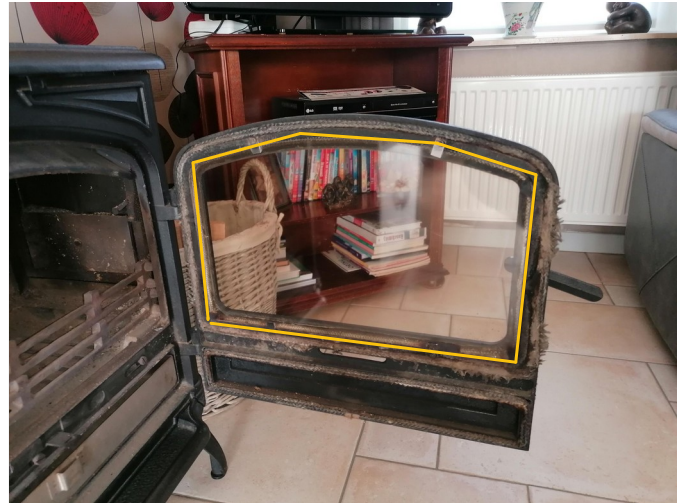
## Fiche 5: Kachelkoord

Geen asbest

| Beschrijving | Kachelkoord |
| Identificatiemethode | Vaststelling met bewijsdocument, zonder monstername |

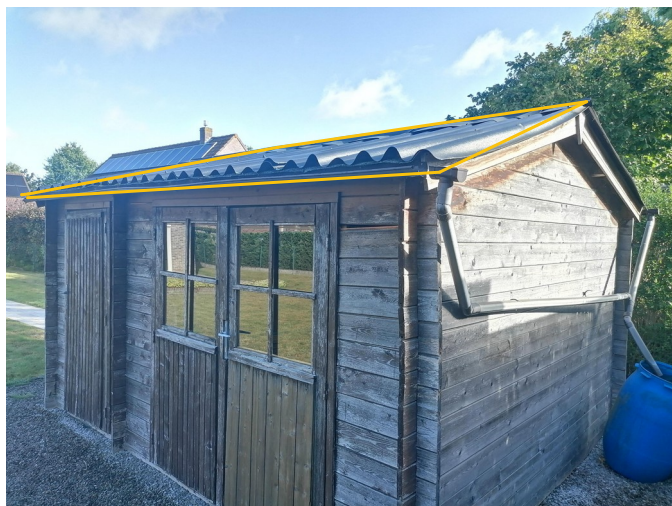
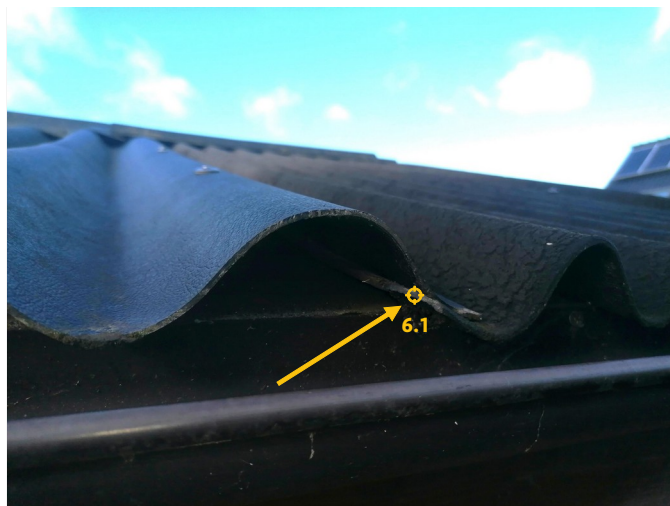
## Fiche 6: Bitumen tuinhuis

Geen asbest

| # | Type | Referentie | Resultaat |
|---|---|---|---|
| 6.1 | Puntmonster | M3 | Geen asbest |

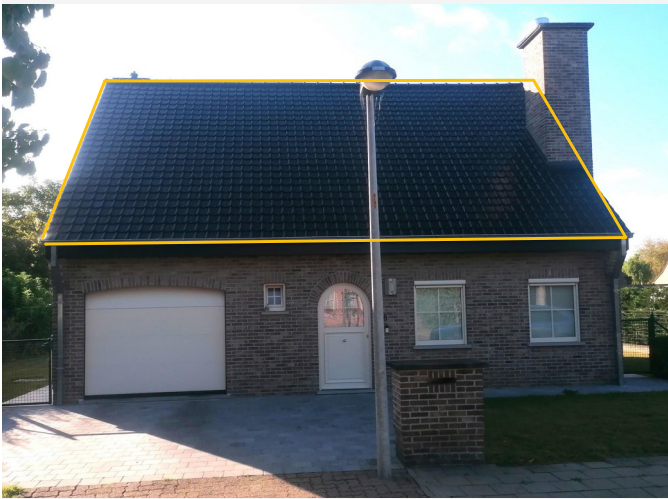
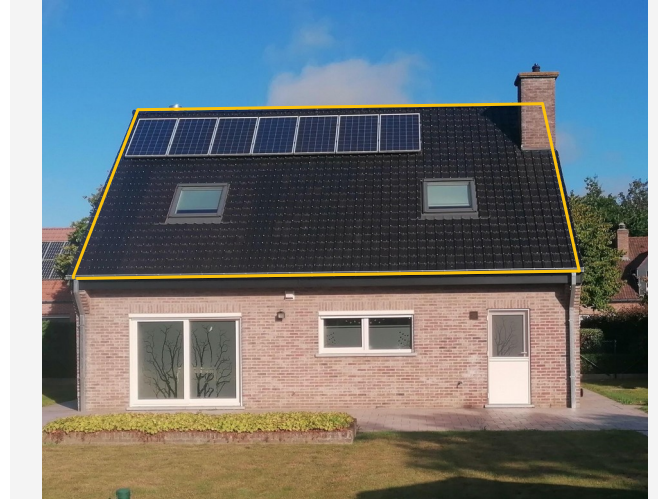
## Fiche 7: Onderdak woning niet verdacht

Geen asbest

| Bindmiddel van materiaal | Cement |

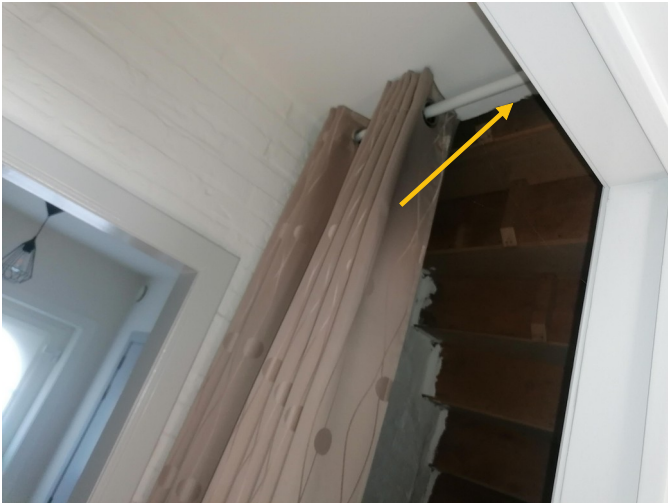
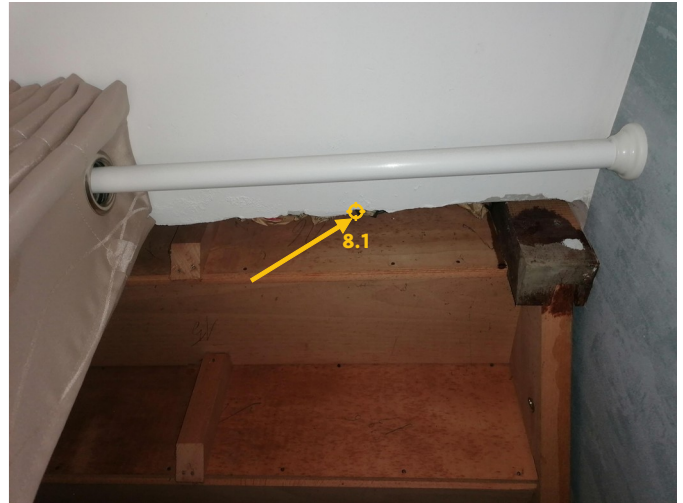
## Fiche 8: Pleisterwerk plafond

Geen asbest

| # | Type | Referentie | Resultaat |
|---|---|---|---|
| 8.1 | Mengmonster | M2 | Geen asbest |

| Opmerking | staalnamepunten:<br>droge ruimte: hoek spende<br>natte ruimte: lichtpunt keuken<br>traphall: lichtpunt hall<br>stooklokaal: niet bepleisterd (betongewelven) |

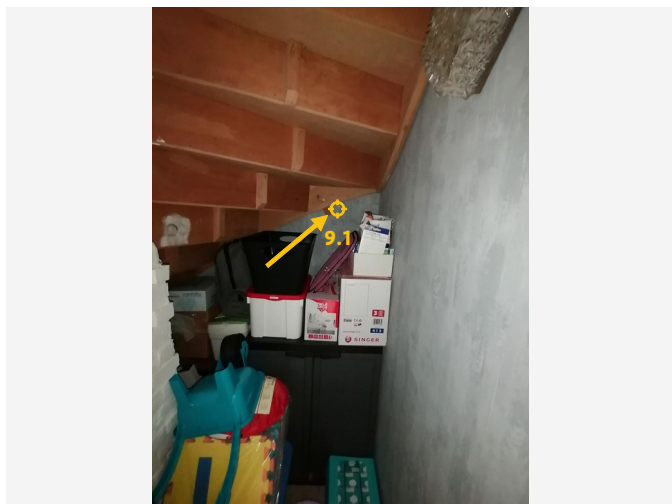
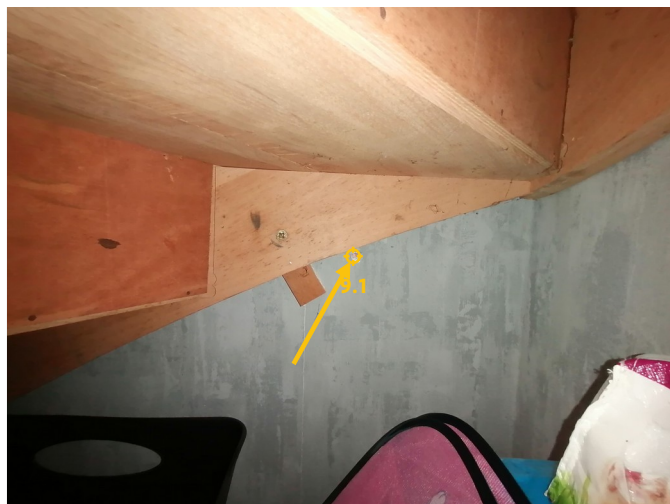
## Fiche 9: Pleisterwerk muren

Geen asbest

| # | Type | Referentie | Resultaat |
|---|---|---|---|
| 9.1 | Mengmonster | M1 | Geen asbest |

| Opmerking | staalnamepunten:<br>droge ruimte: berging verdiep naast badkamer<br>natte ruimte: onder gootsteen keuken<br>traphall: aan spende trap<br>Stookplaats niet bepleisterd: geen staalname |
