# Asbestinventarisatetest

Bosstraat 91, 3500 Hasselt

Attestnummer : **20250801-000050.000**

Uitgegeven op : **01.08.2025**

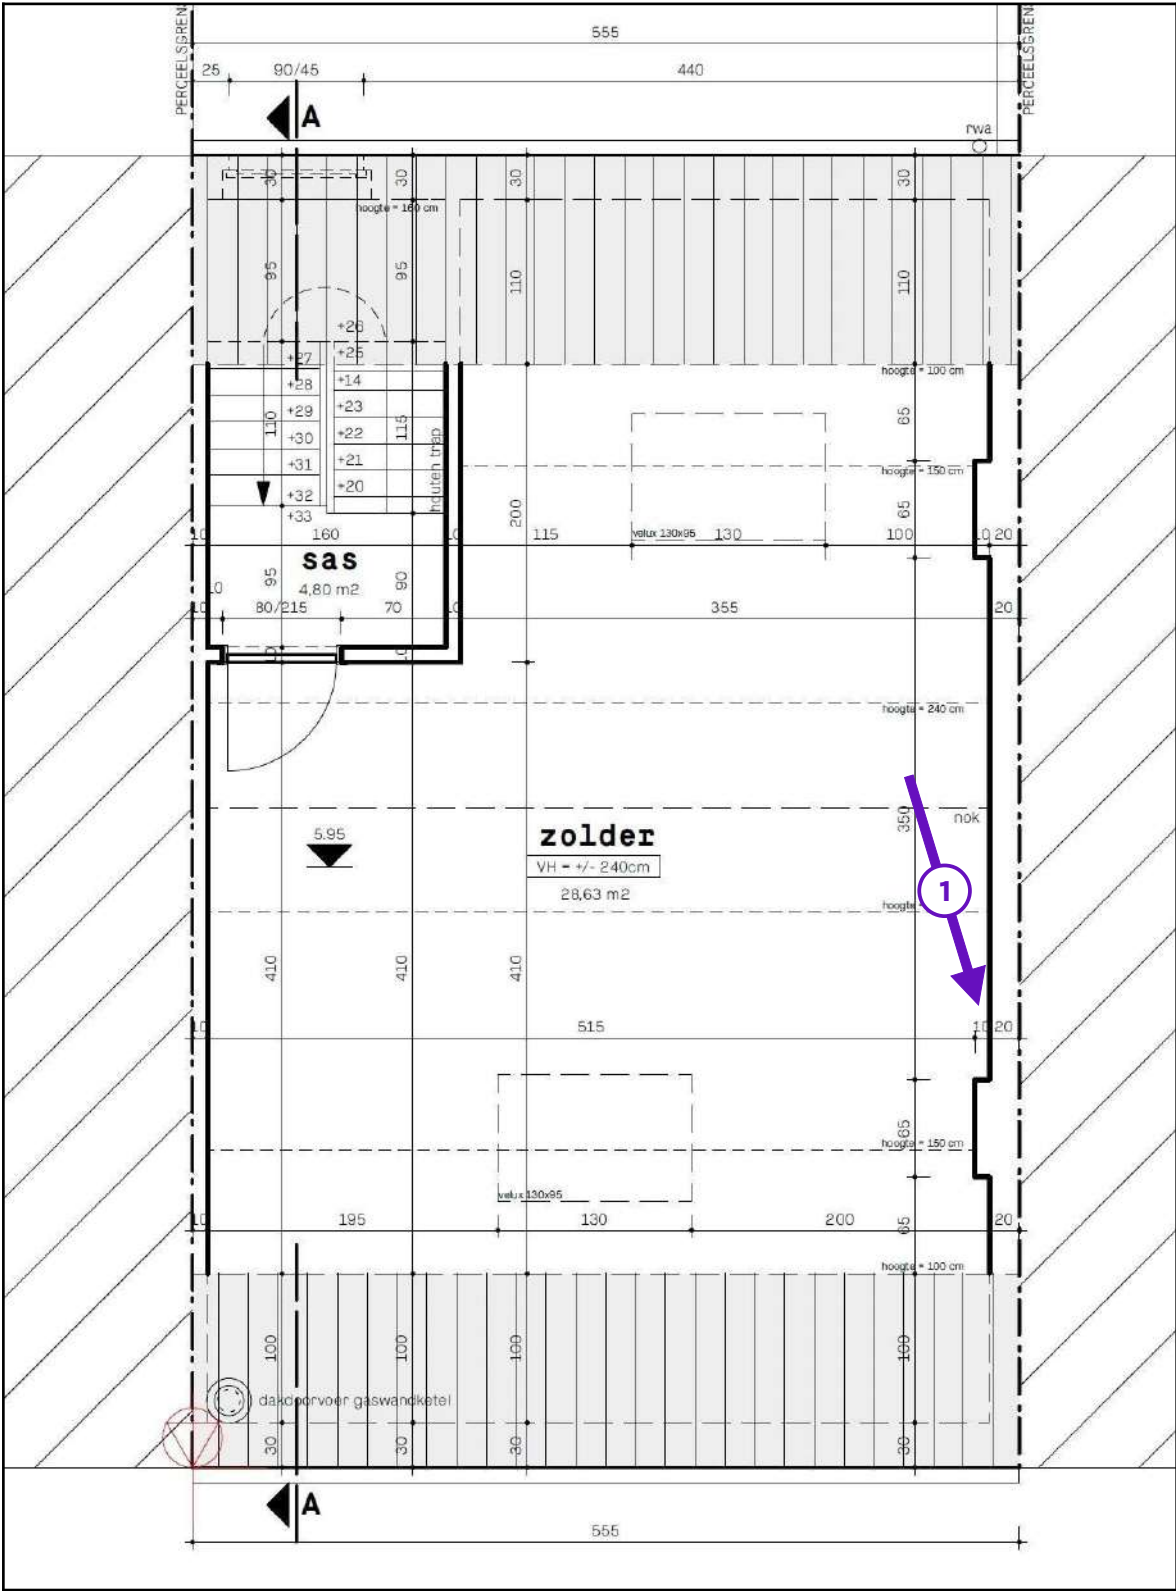
# Plan 1.10: Nieuw plan 2de

| 1. schouw | Beperking | - |

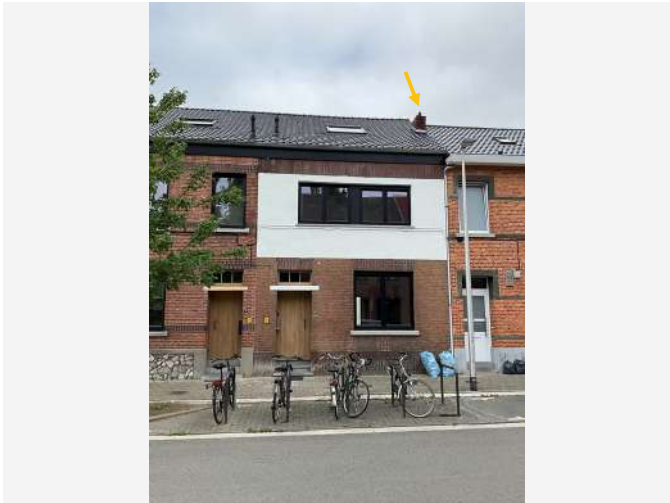
*Situeringsfoto*

### Tijdelijke beperking

**Reden:** Het te onderzoeken materiaal situeert zich hoger dan 3,50 m te rekenen vanaf een veilige ondergrond

**Uitleg van de asbestdeskundige:** Schouwen bevatten mogelijks aan de binnenzijde asbesthoudend materiaal. De schouwen van de woning zijn vast te stellen maar het is niet waarneembaar of er aan de binnenzijde asbestverdacht materiaal aanwezig is. Bij destructief onderzoek dient dit nader onderzocht te worden.

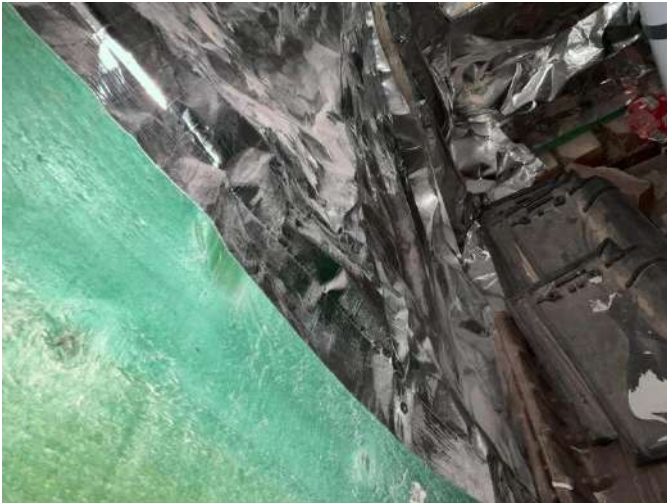
Vrije foto

Dak volledig vernieuwd

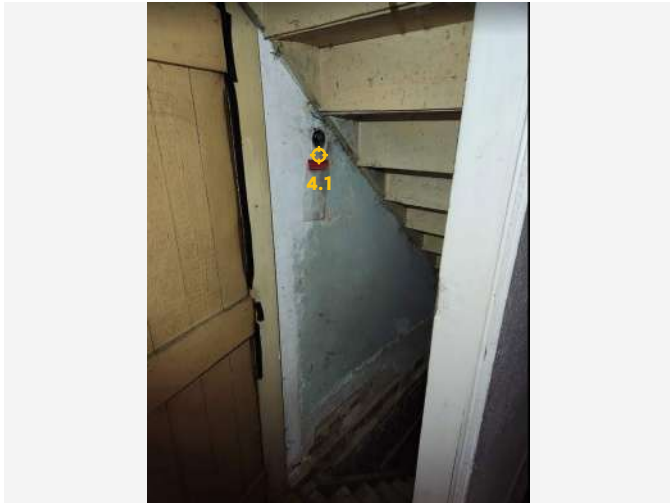
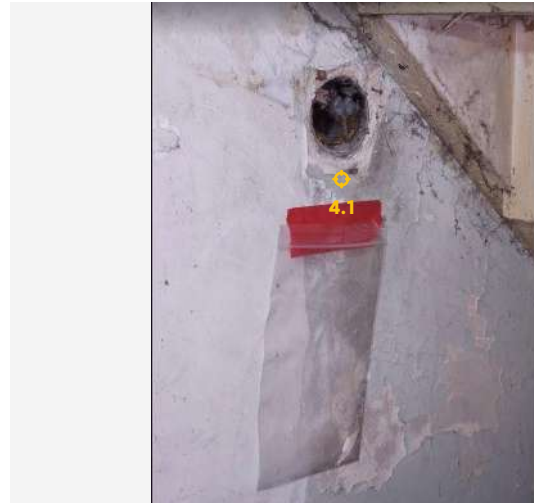
### Conclusie

Geen asbest

| # | Type | Referentie | Resultaat |
|---|---|---|---|
| 4.1 | Mengmonster | MNR05 | Geen asbest |

| Opmerking | Er zijn ook wanden van gyropoc bijgeplaatst geworden destijds. |

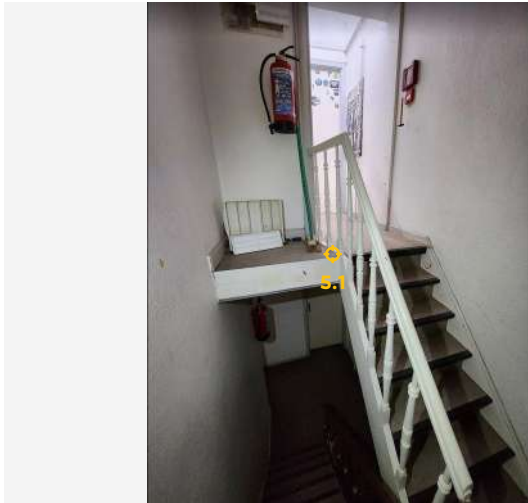
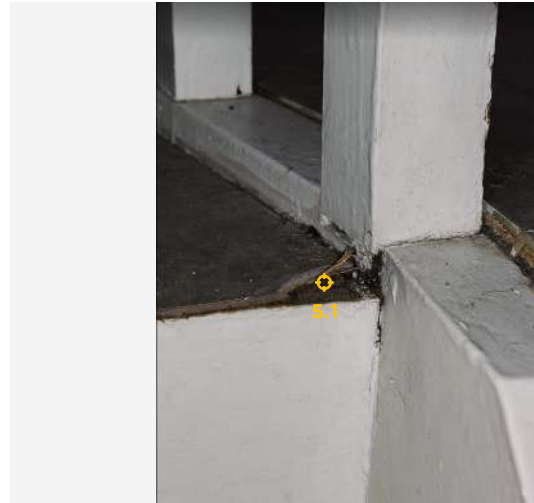
## Fiche 5: Vloerkleed trap Overloop V2 B91

### Conclusie

Geen asbest

| # | Type | Referentie | Resultaat |
|---|---|---|---|
| 5.1 | Puntmonster | MNR03 | Geen asbest |

| Opmerking | Dit type vloerzeil werd overal op de trappen gebruikt |

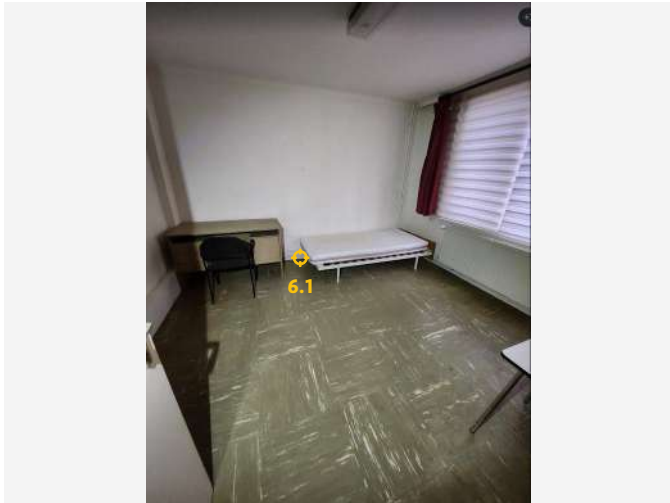
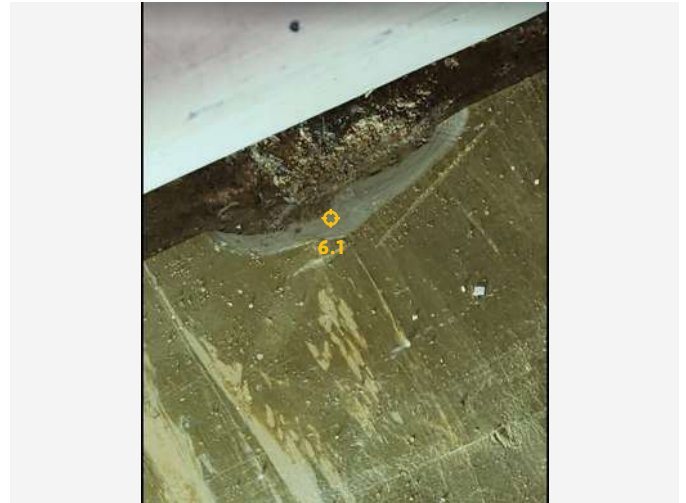
## Fiche 6: Vloerkleed Verdiep 0 Kot 1

### Conclusie

Geen asbest

| # | Type | Referentie | Resultaat |
|---|---|---|---|
| 6.1 | Puntmonster | MNR01 | Geen asbest |

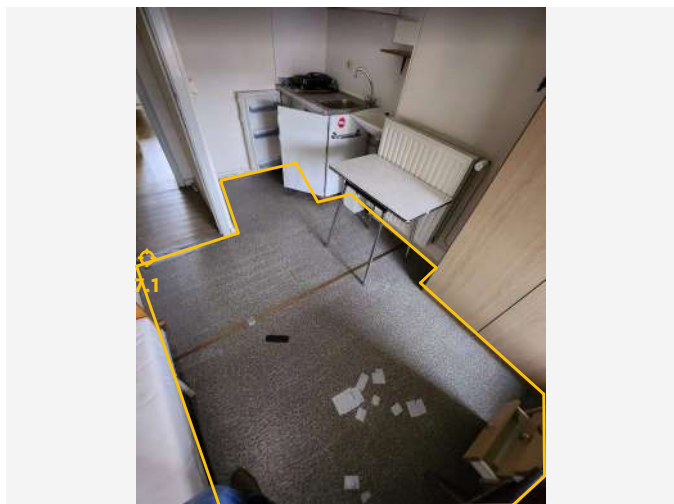
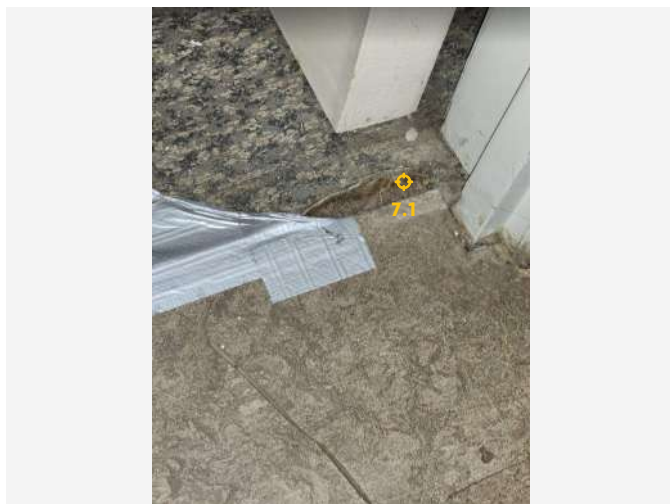
## Fiche 7: Vloerkleed B93 V1 Kot5

### Conclusie

Geen asbest

| # | Type | Referentie | Resultaat |
|---|---|---|---|
| 7.1 | Puntmonster | MNR06 | Geen asbest |

| Opmerking | Is een ander vloerzeil dan de andere gebruikte vloerzeilen die duidelijk van vinyl zijn met witte achtergrond (zie foto) |

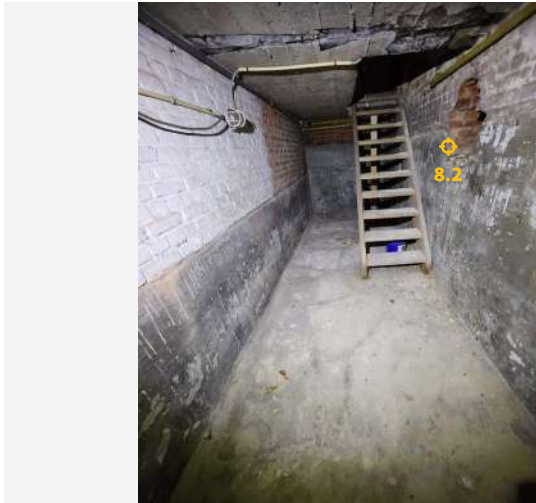
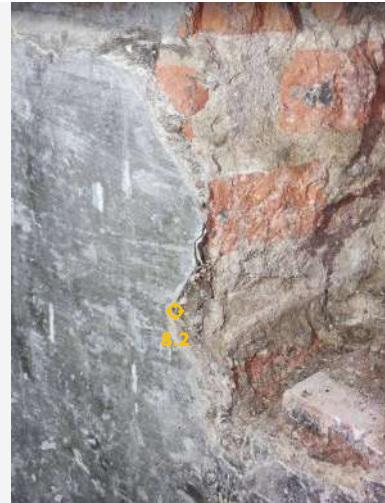
## Fiche 8: Kelder muurcentering B91

### Conclusie

Geen asbest

| # | Type | Referentie | Resultaat |
|---|---|---|---|
| 8.1 | Mengmonster | MM01 | Geen asbest |
| 8.2 | Mengmonster | MNR02 | Geen asbest |

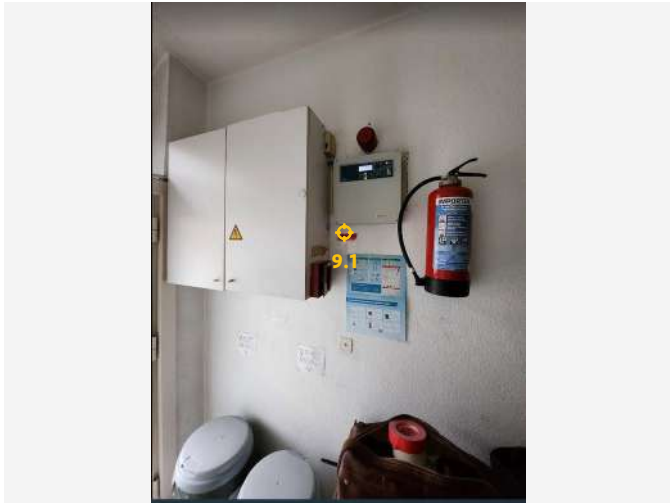
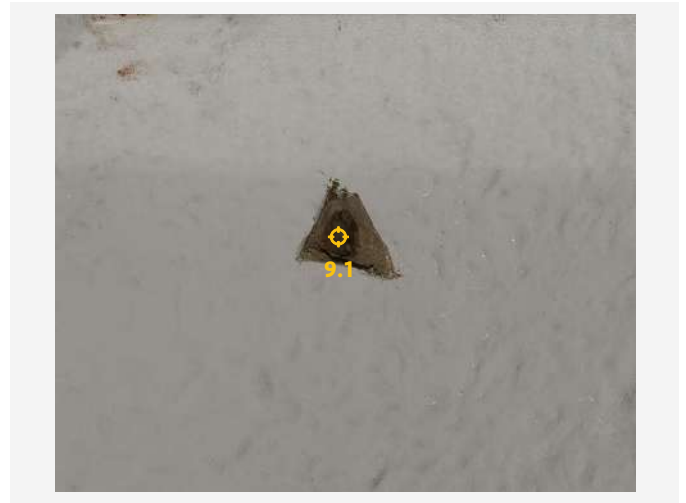
### Conclusie

Geen asbest

| # | Type | Referentie | Resultaat |
|---|---|---|---|
| 9.1 | Mengmonster | MNR04 | Geen asbest |

| Opmerking | Er zijn ook heel wat wanden met gyproc bekleed geworden destijds.<br>Mengstaal met wanden en plafond in de hal en richtings keldertrap. |
