# Asbestinventarisatattest

Onderwijsstraat 35/001, 1930 Zaventem

Attestnummer : **20251007-000224.000**

Uitgegeven op : **07.10.2025**

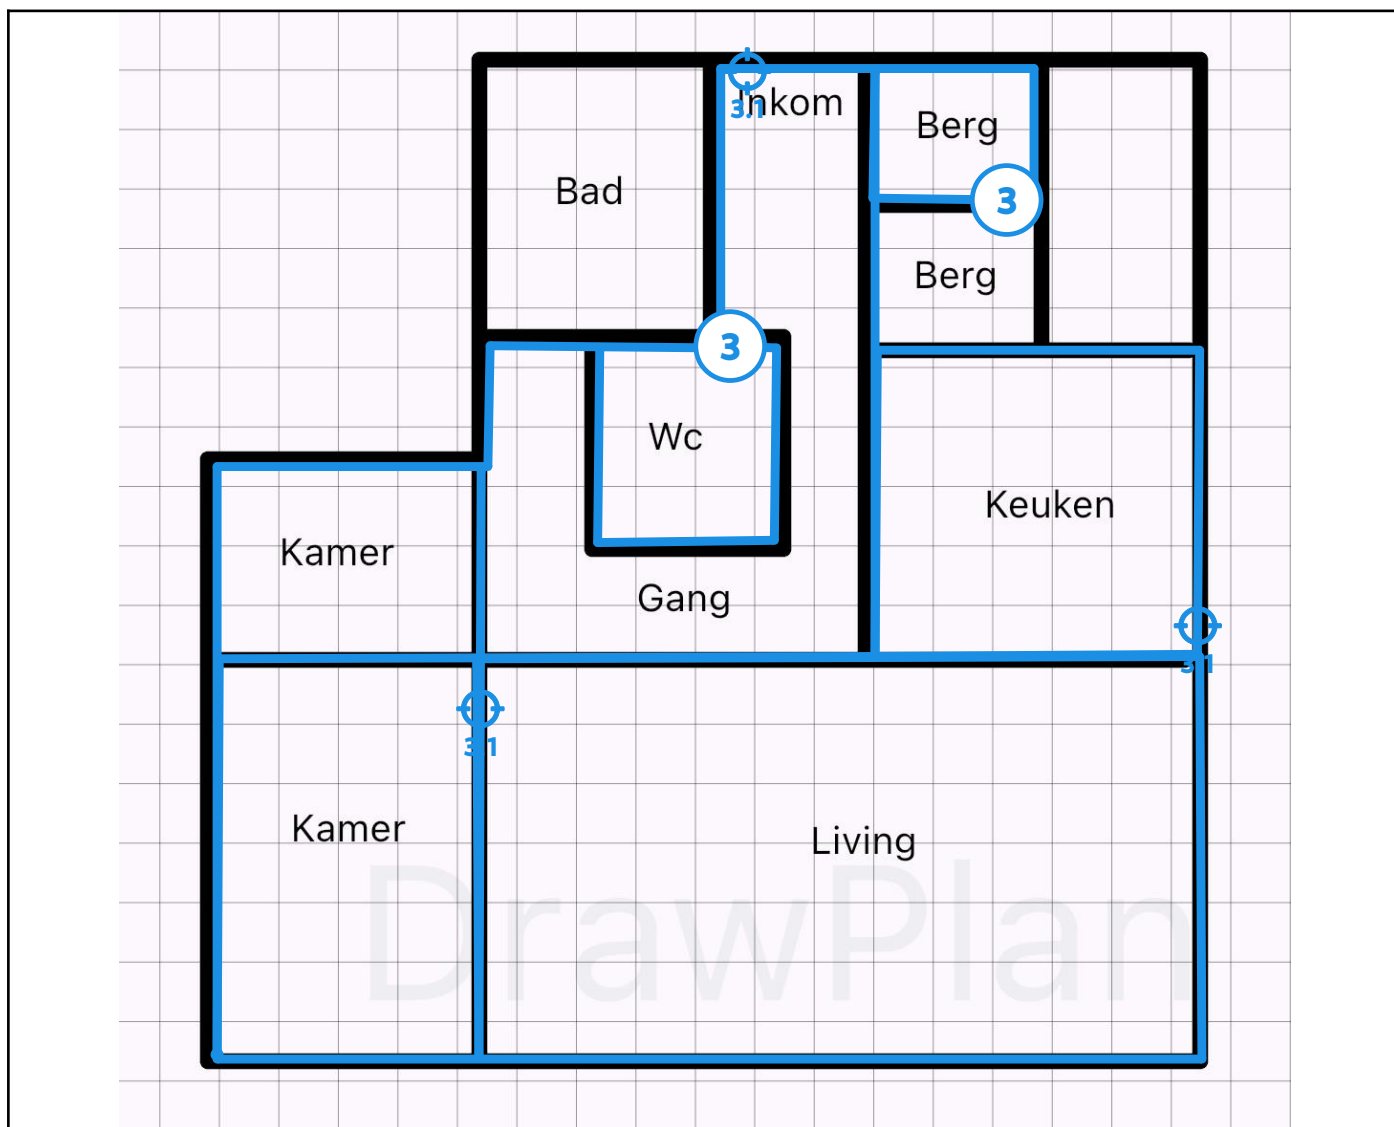
## Plan 1.1: 1V - pleisterwerk muur

| Beschrijving | Type | Actie |
|---|---|---|
| 3. pleisterwerk muur | Geen asbest | - |

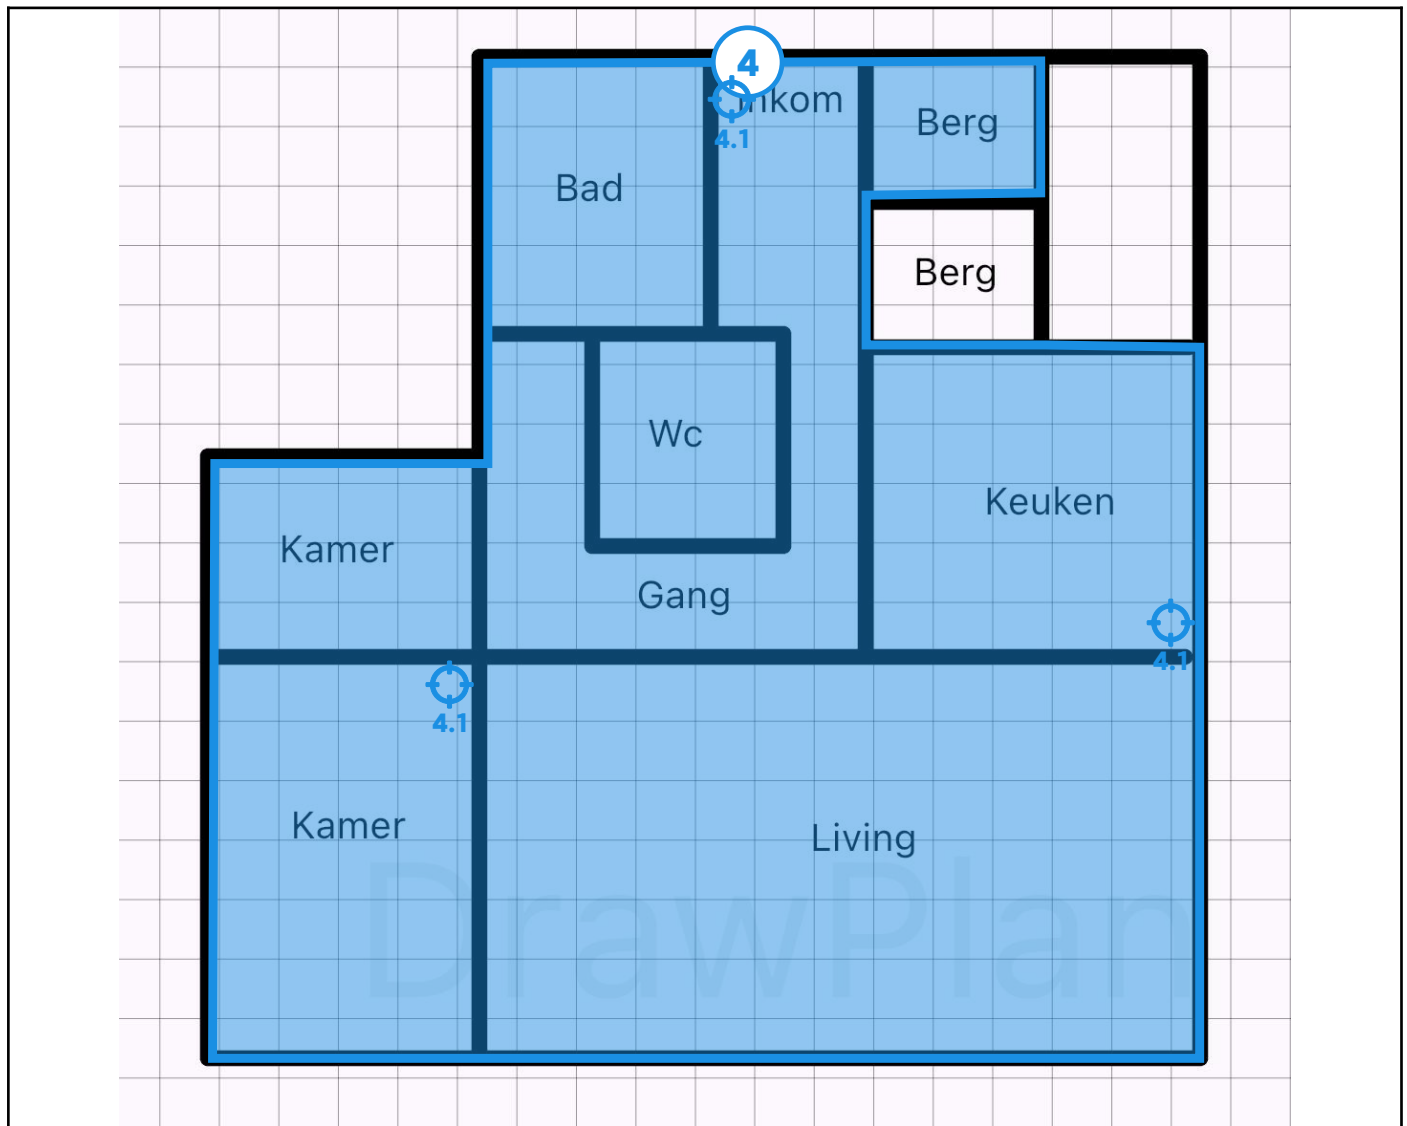
## Plan 1.2: 1V - pleisterwerk plafond

| Beschrijving | Type | Actie |
|---|---|---|
| 4. pleisterwerk plafond | Geen asbest | - |

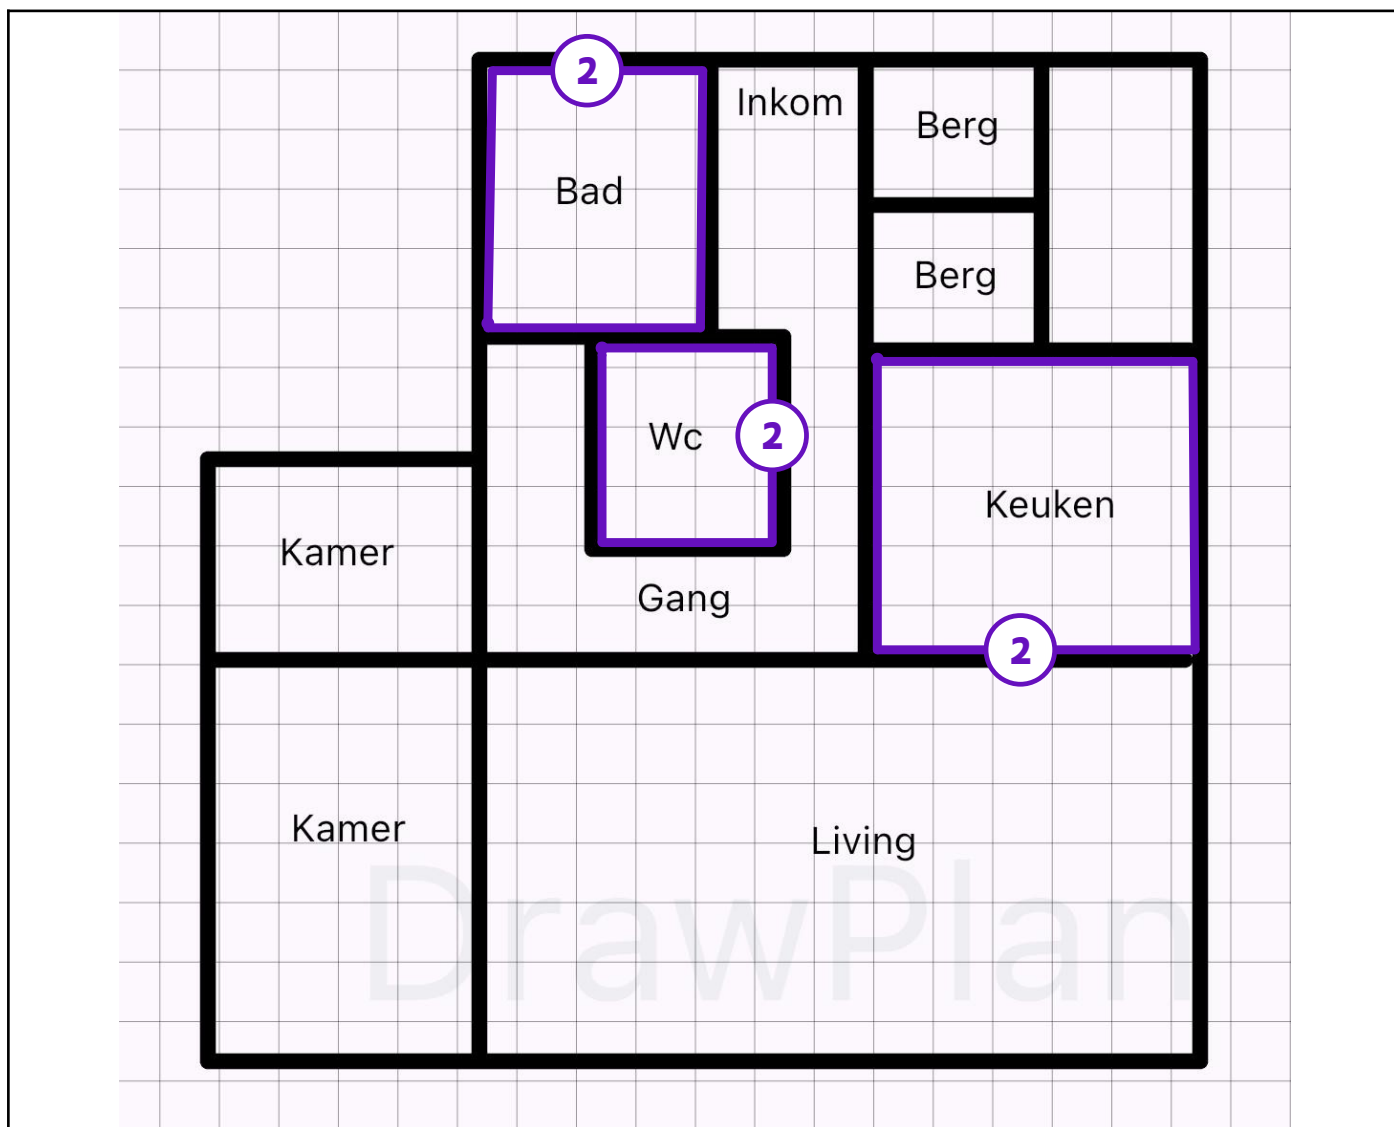
## Plan 1.4: 1V - wandtegels

Mogelijk bevindt er zich asbestverdachte tegellijm achter de wandtegels. Dit was niet waarneembaar, er waren geen bestaande beschadigingen of openingen in de wandtegels. Eventueel lijmresten van oudere toepassingen.

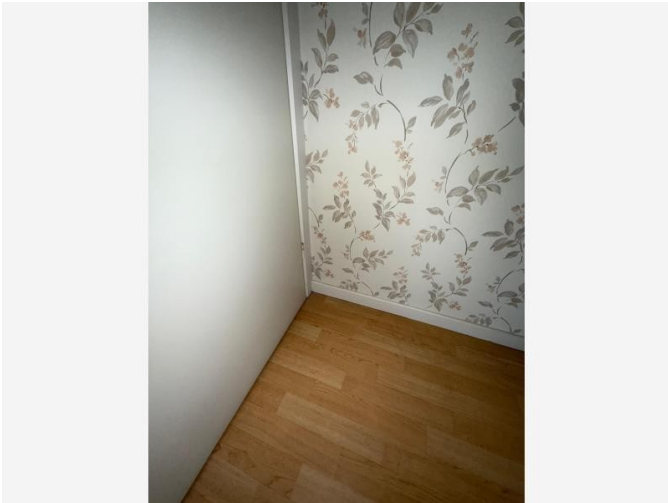
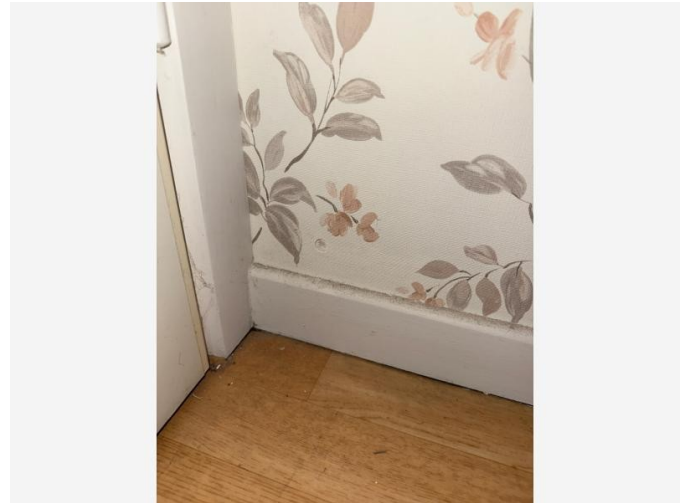
## Fiche 3: pleisterwerk muur

Geen asbest

| # | Type | Referentie | Resultaat |
|---|---|---|---|
| 3.1 | Mengmonster | 1 | Geen asbest |

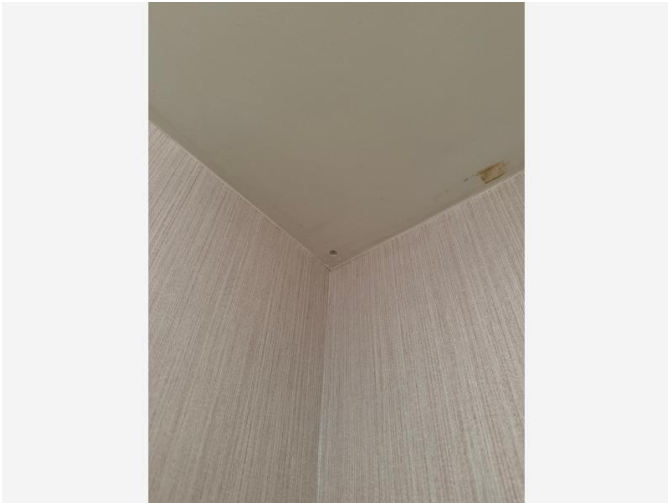
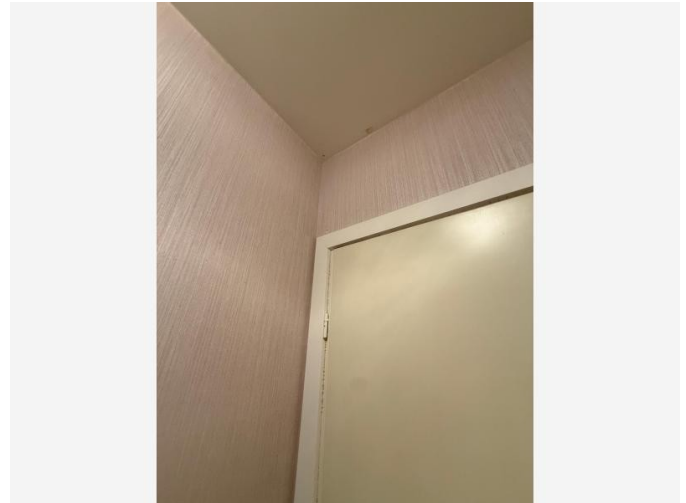
## Fiche 4: pleisterwerk plafond

Geen asbest

| # | Type | Referentie | Resultaat |
|---|---|---|---|
| 4.1 | Mengmonster | 2 | Geen asbest |
