# Asbestinventarisatetest

Diestsestraat 144, 3270 Scherpenheuvel-Zichem

Attestnummer : 20251010-000263.000

Uitgegeven op : 10.10.2025

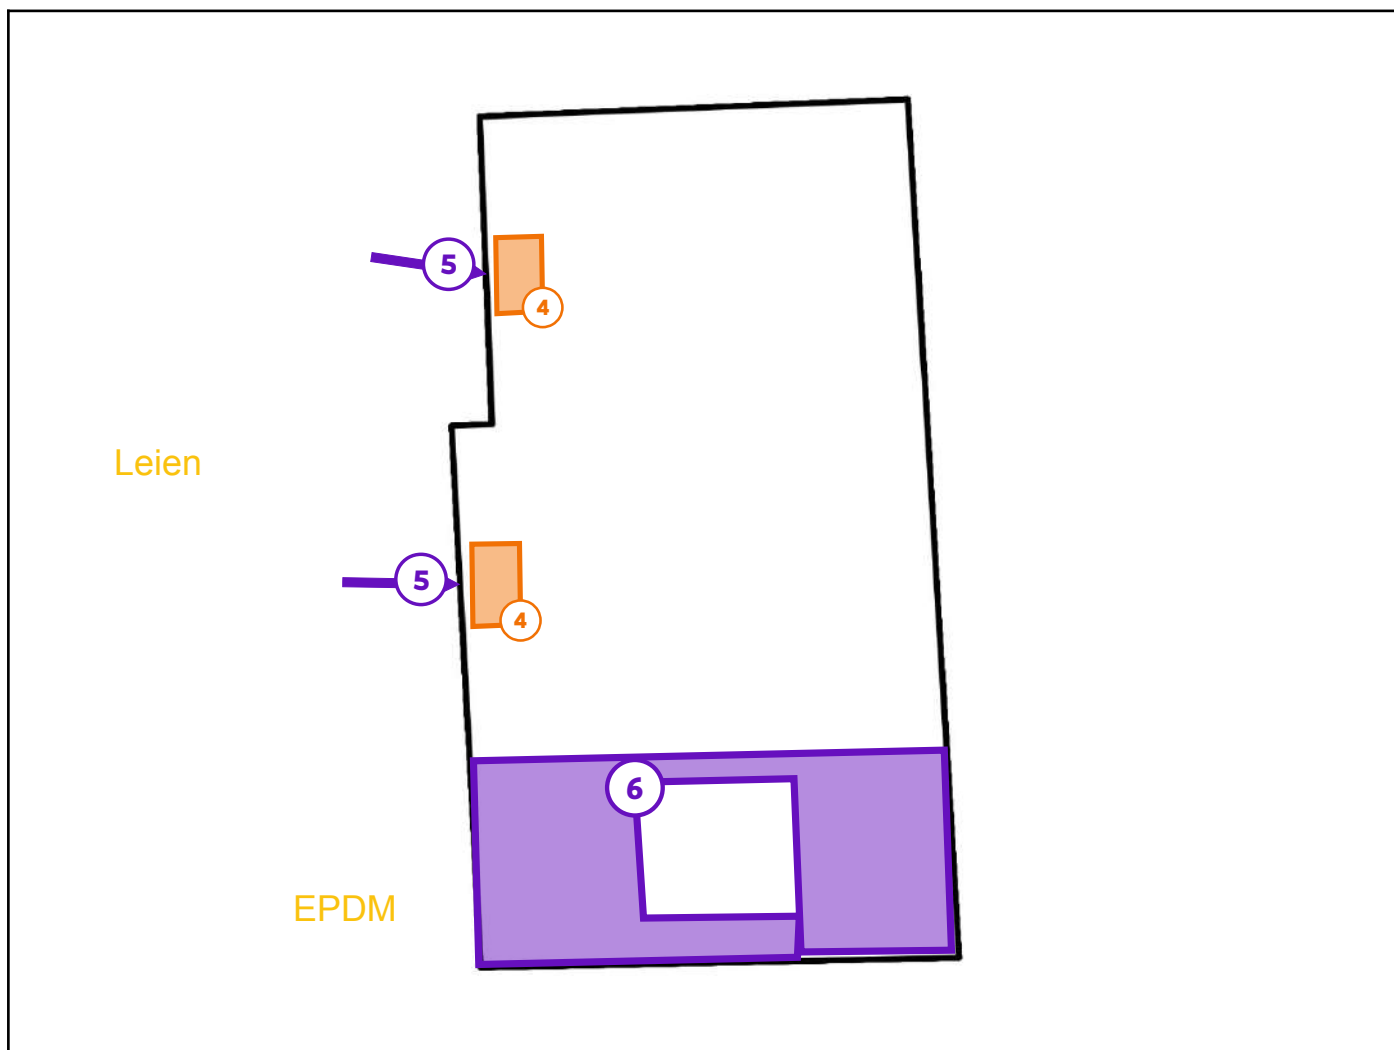
## Plan 1.1: Dakplan

| Beschrijving | Type | Actie |
|---|---|---|
| 4. Leien (rondom schoorstenen) | Asbestmateriaal | <a href="#">Verwijderen</a> |
| 5. Schoorstenen | Beperking | - |

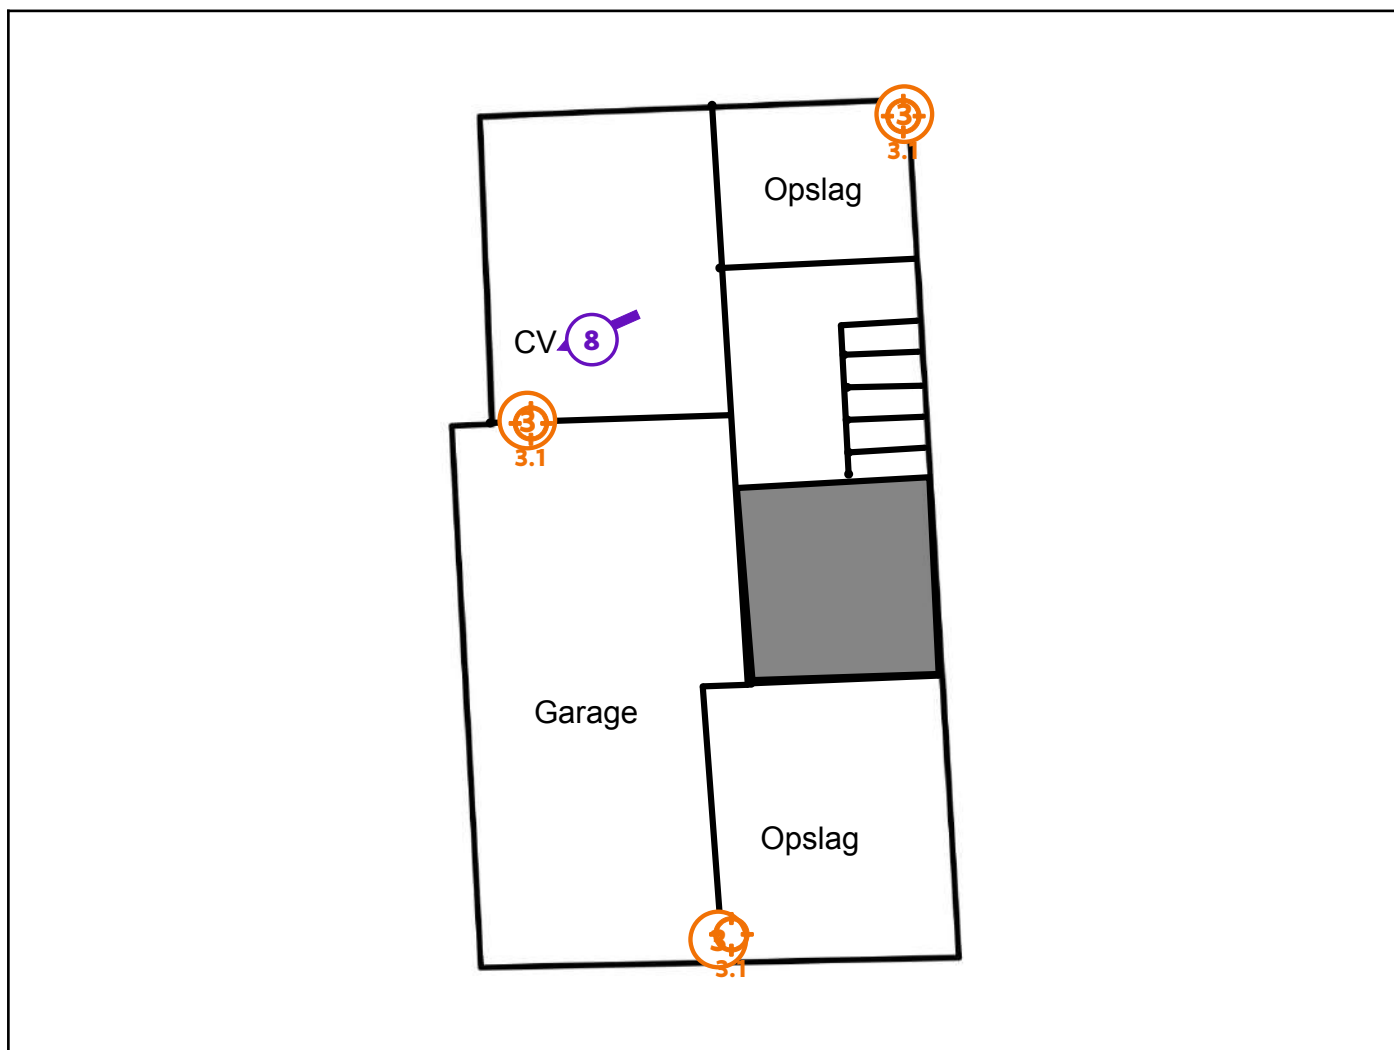
## Plan 1.8: Kelder

| Beschrijving | Type | Actie |
|---|---|---|
| 3. Restanten leidingisolatie | Asbestmateriaal | <a href="#">Verwijderen</a> |

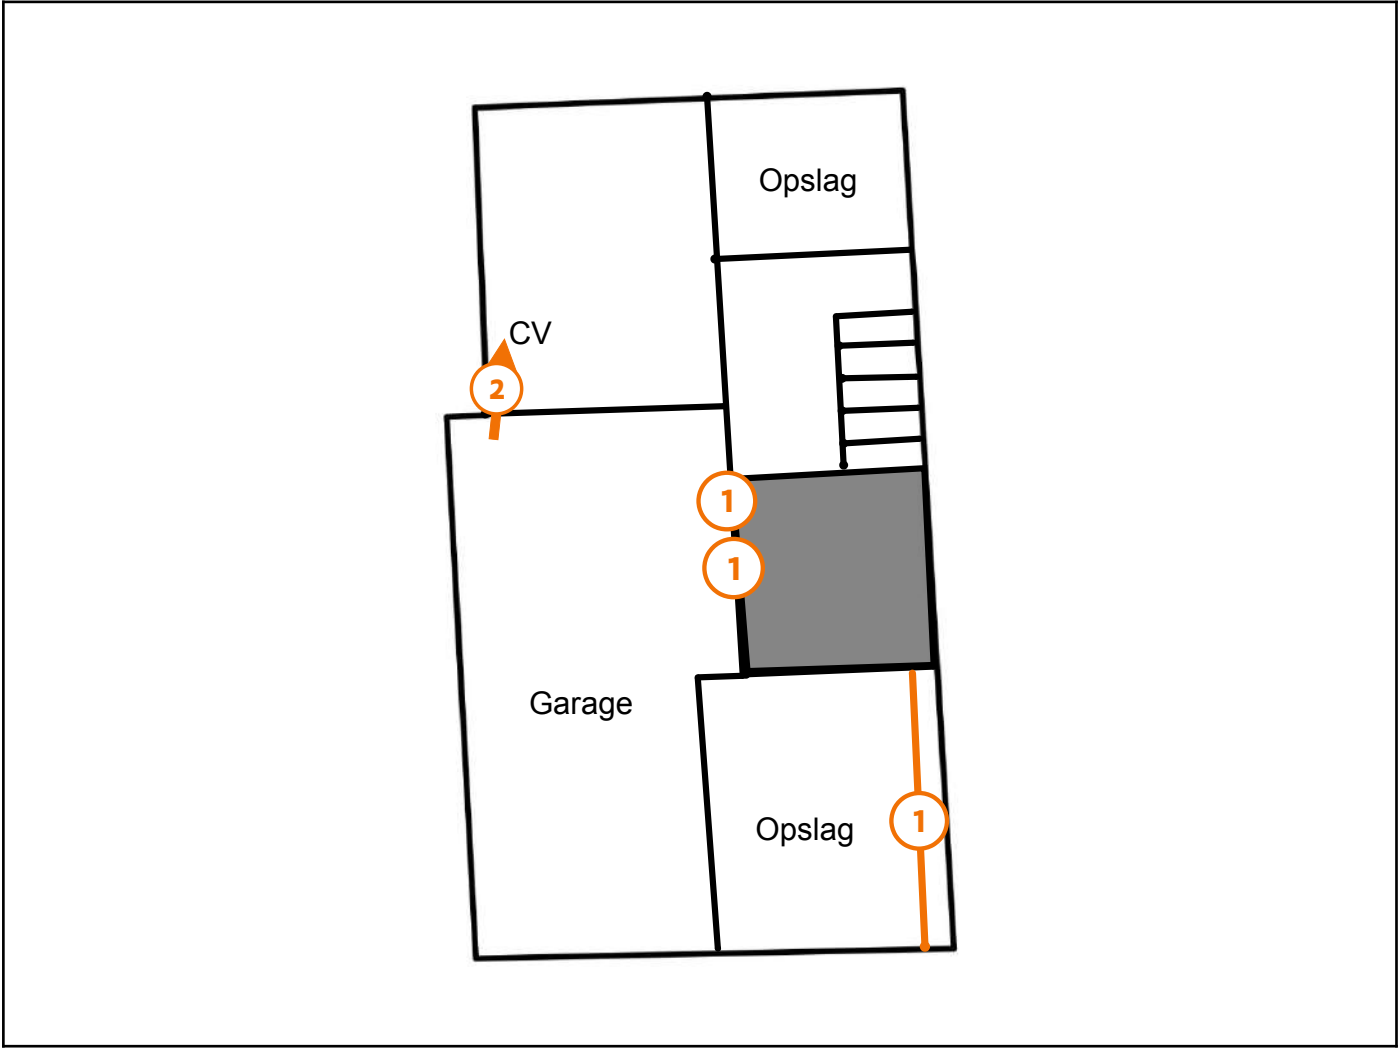
# Plan 1.9: Kelder

| Beschrijving | Type | Actie |
|---|---|---|
| 1. Afvoerbuizen (kelder) | Asbestmateriaal | Verwijderen |
| 2. Schouwschuif (cv-ruimte) | Asbestmateriaal | Verwijderen |

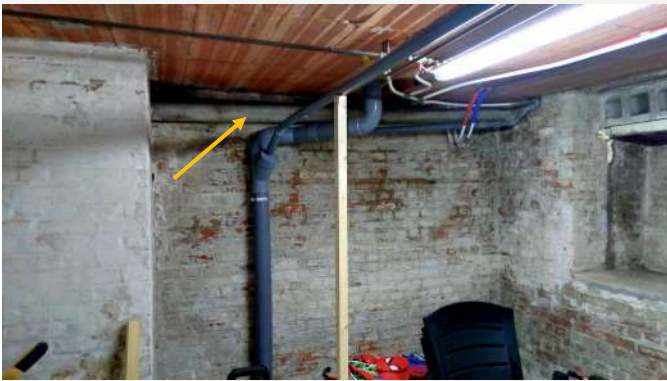
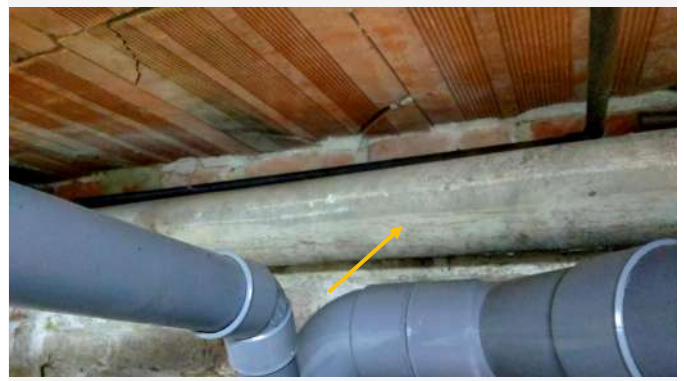
### Risicobeoordeling

| Eindbeoordeling materiaalrisico | Verhoogd materiaalrisico en/of verhoogde kans op vezelvrijgave |

| Asbestsoort (vezeltype) | Crocidoliet aanwezig |
| Afschermingsgraad van het gehele materiaal | Geheel of deels (ook) vrij aan de binnenlucht |
| Toestand van het materiaal | Licht beschadigd, licht verweerd. Intact calciumsilicaatmateriaal of categorie III 'gebondenheid' |

| Beschrijving | Afvoerbuizen (kelder) |

Verwijderen

- Verwijder dit asbestmateriaal zo snel mogelijk. Volg de toestand goed op.
- Voer bijkomende staalname(s) uit.

- Eenvoudige handelingen: mag via doe-het-zelf of door werknemer(s) met opleidingsattest eenvoudige handelingen  
In één geheel verwijderen, dubbel verpakken en afvoeren naar het containerpark. Fixeer of bevochtig de toepassing steeds vóór en tijdens de verwijdering. De toepassing mag niet breken en stofvorming moet vermeden worden.

Draag persoonlijke beschermingsmiddelen: FFP3 masker en wegwerpoverall categorie 3, type 5.6.  
Wegwerphandschoenen en afspoelbaar schoeisel.

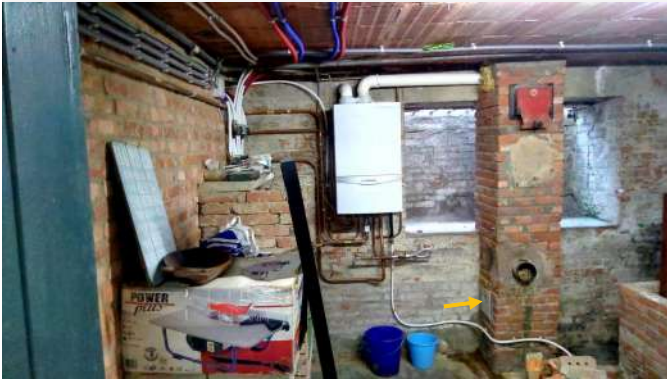
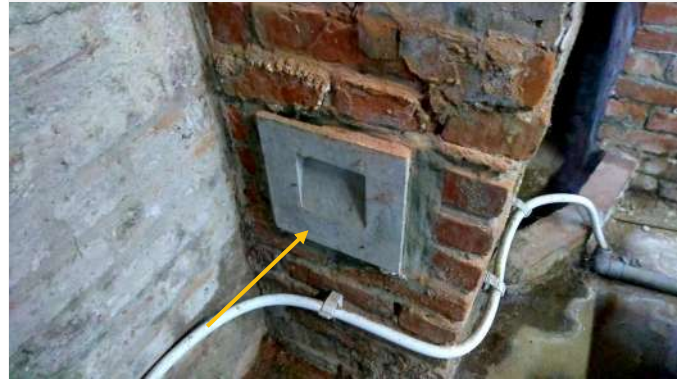
| Eindbeoordeling materiaalrisico | Verhoogd materiaalrisico en/of verhoogde kans op vezelvrijgave |

| Asbestsoort (vezeltype) | Crocidoliet aanwezig |
| Afschermingsgraad van het gehele materiaal | Geheel of deels (ook) vrij aan de binnenlucht |
| Toestand van het materiaal | Licht beschadigd, licht verweerd. Intact calciumsilicaatmateriaal of categorie III 'gebondenheid' |

| Beschrijving | Schouwschuif (cv-ruimte) |

Verwijderen

- Verwijder dit asbestmateriaal zo snel mogelijk. Volg de toestand goed op.
- Voer bijkomende staalname(s) uit.

- Eenvoudige handelingen: mag via doe-het-zelf of door werknemer(s) met opleidingsattest eenvoudige handelingen  
In één geheel verwijderen, dubbel verpakken en afvoeren naar het containerpark. Fixeer of bevochtig de toepassing steeds vóór en tijdens de verwijdering. De toepassing mag niet breken en stofvorming moet vermeden worden.

Draag persoonlijke beschermingsmiddelen: FFP3 masker en wegwerpoverall categorie 3, type 5,6. Wegwerphandschoenen en afspoelbaar schoeisel.

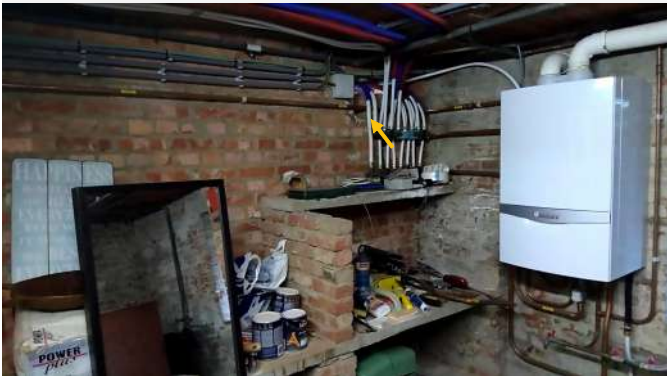
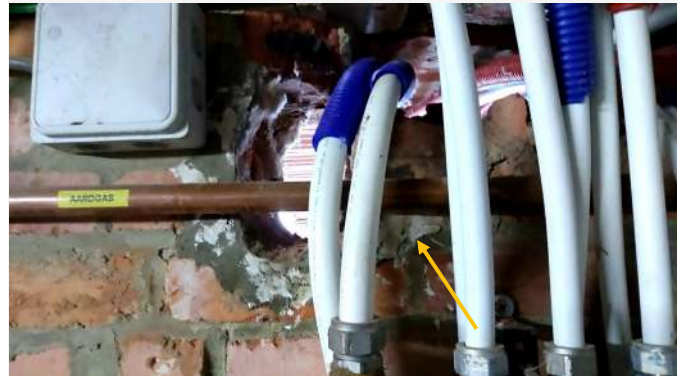
| Eindbeoordeling materiaalarisico | Verhoogd materiaalarisico en/of verhoogde kans op vezelvrijgave |

| Gebondenheid | Categorie 2: niet-hechtgebonden met matrix |
| Asbestsoort (vezeltype) | Amfibool aanwezig, uitgezonderd crocidoliet |
| Asbestconcentratie | Hoog ( $\geq 50\%$ ) |
| Toestand van het materiaal | Licht beschadigd, licht verweerd. Intact calciumsilicaatmateriaal of categorie III 'gebondenheid' |

| # | Type | Referentie | Resultaat |
|---|---|---|---|
| 3.1 | Mengmonster | MM-05 | Amosiet |

| Beschrijving | Restanten leidingisolatie |
| Opmerking | <p>De leidingisolatie is in het verleden verwijderd geweest.</p> <p>Aan de muuropeningen zijn er restanten gevonden. Deze werden gestaald.</p> |

Verwijderen

- Verwijder dit asbestmateriaal zo snel mogelijk. Volg de toestand goed op.

- Hermetische zone (erkend asbestverwijderaar)  
Deze restanten leidingisolatie dienen door een erkend asbestverwijderaar verwijderd te worden.

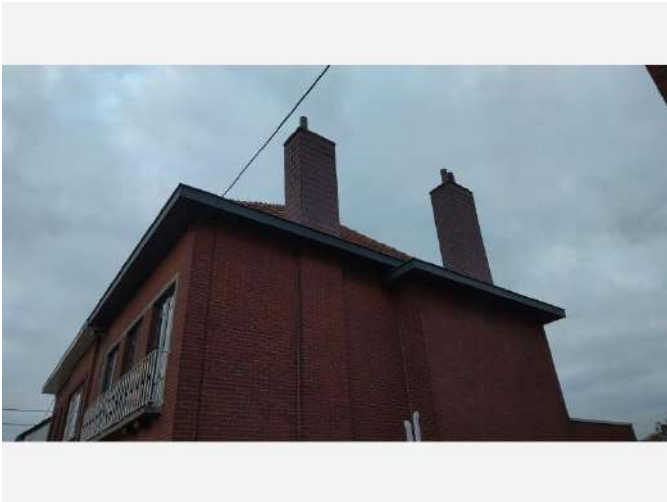
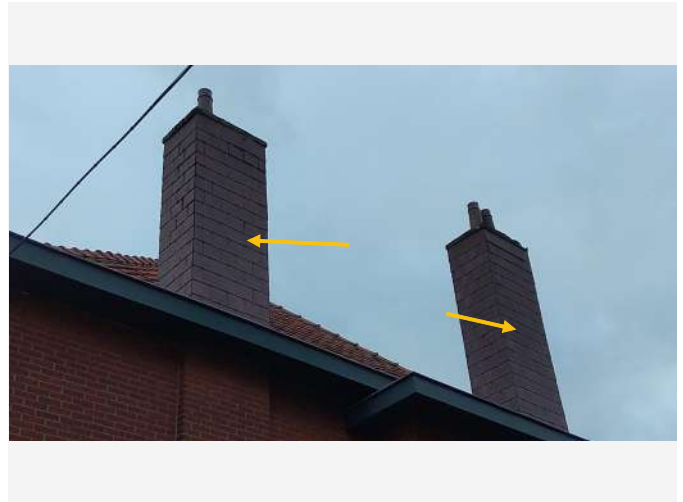
| Eindbeoordeling materiaalrisico | Verhoogd materiaalrisico en/of verhoogde kans op vezelvrijgave |

| Asbestsoort (vezeltype) | Crocidoliet aanwezig |
| Afschermingsgraad van het gehele materiaal | Geheel of deels vrij aan de buitenlucht |
| Toestand van het materiaal | Matig beschadigd, matig verweerd |

| Beschrijving | Leien (rondom schoorstenen) |

Verwijderen

- Verwijder dit asbestmateriaal zo snel mogelijk. Volg de toestand goed op.
- Hemelwater dat afspoelt van asbestcement daken of gevels kan asbestdeeltjes bevatten. Gebruik het enkel voor gesloten circuits (bv. spoelen toiletten). Reinig na het vervangen van het dak of de gevel de dakgoten en regenwaterput of -ton om asbesthoudend sediment of slib te verwijderen
- Voer bijkomende staalname(s) uit.

- Eenvoudige handelingen: mag via doe-het-zelf of door werknemer(s) met opleidingsattest eenvoudige handelingen  
In één geheel verwijderen, dubbel verpakken en afvoeren naar het containerpark. Fixeer of bevochtig de toepassing steeds vóór en tijdens de verwijdering. De toepassing mag niet breken en stofvorming moet vermeden worden.

Draag persoonlijke beschermingsmiddelen: FFP3 masker en wegwerpoverall categorie 3, type 5.6.  
Wegwerphandschoenen en afspoelbaar schoeisel.

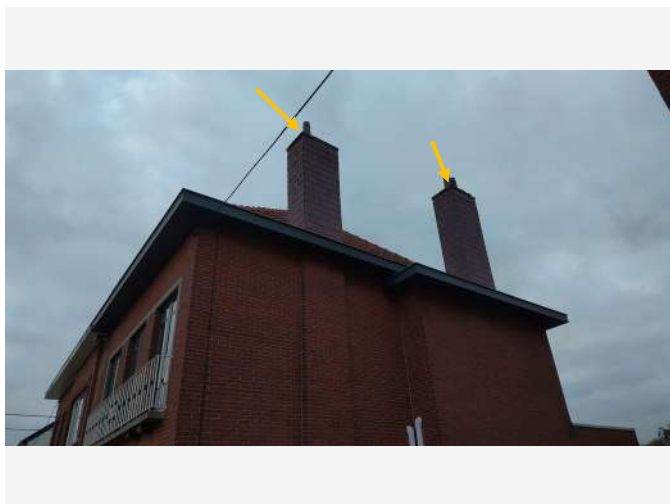
**Reden:** Het te onderzoeken materiaal situeert zich hoger dan 3,50 m te rekenen vanaf een veilige ondergrond

**Uitleg van de asbestdeskundige:** Deze schoorstenen kunnen mogelijks asbesthoudende materialen bevatten. Bijv. rookgaskanalen.

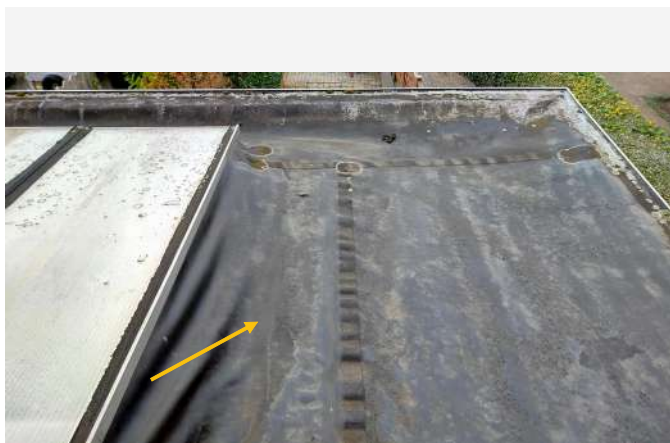
Het platte dak bestaat uit EPDM en is niet verdacht.

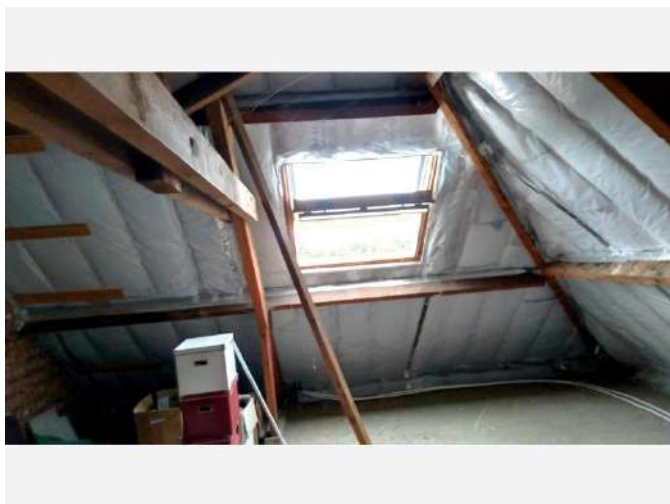
Geen verdacht onderdak aanwezig onder de pannen van het dak.

Isolatie rechtstreeks onder de pannen.

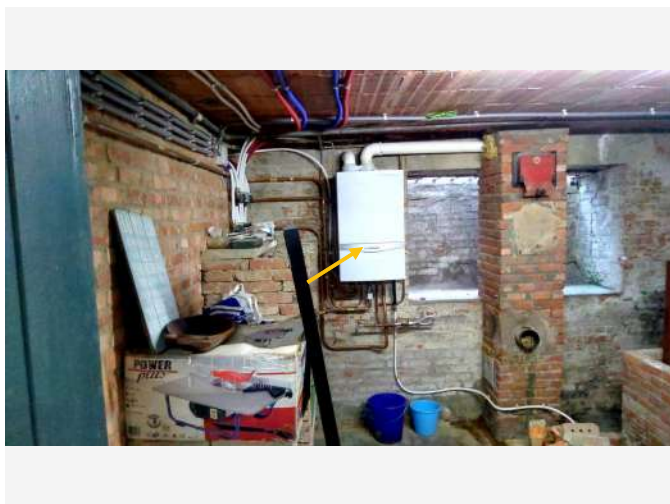
Deze cv-ketel is niet verdacht.

Bouwjaar na 2000.

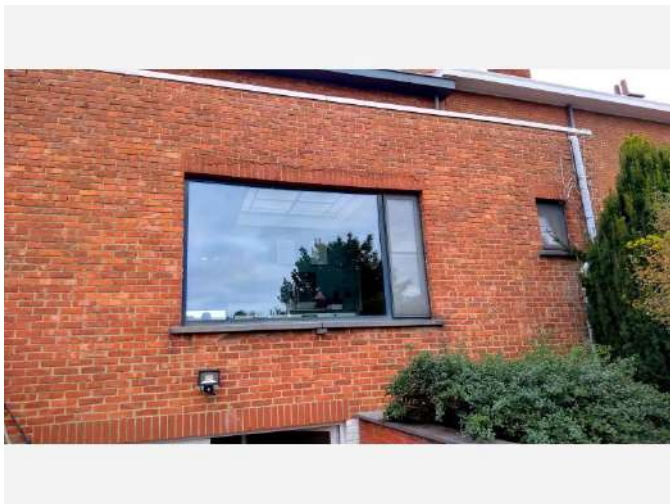
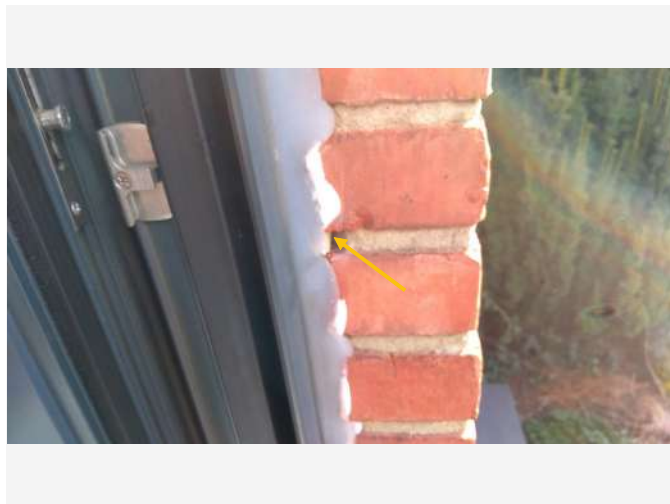
## Fiche 9: Mastiek (rondom ramen)

Geen asbest

| # | Type | Referentie | Resultaat |
|---|---|---|---|
| 9.1 | Mengmonster | MM-04 | Geen asbest |

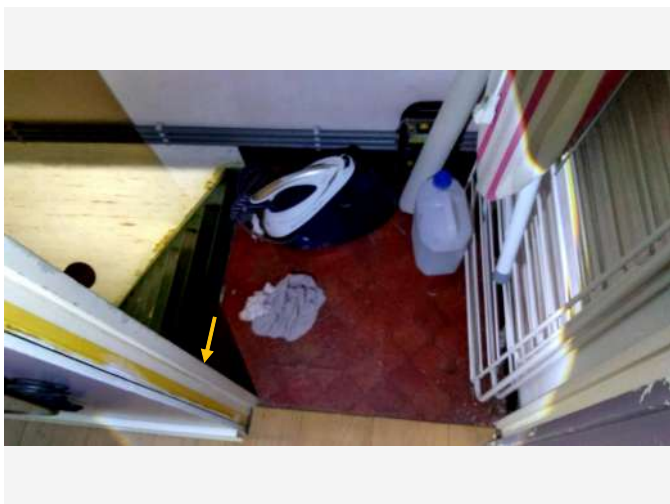
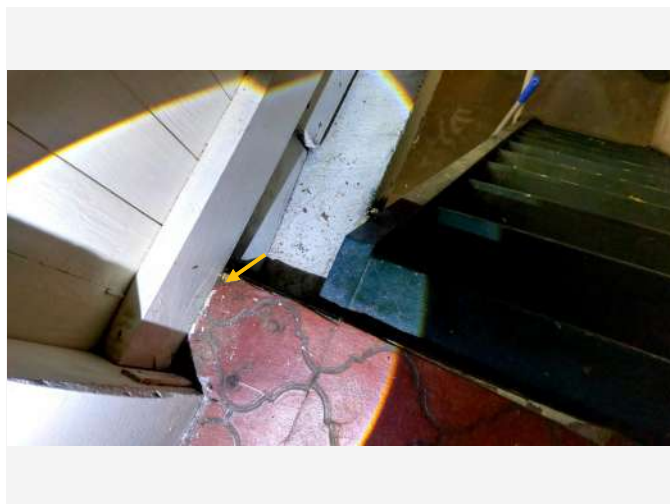
## Fiche 10: Vinylvloer (trap kelder)

Geen asbest

| # | Type | Referentie | Resultaat |
|---|---|---|---|
| 10.1 | Puntmonster | MM-03 | Geen asbest |

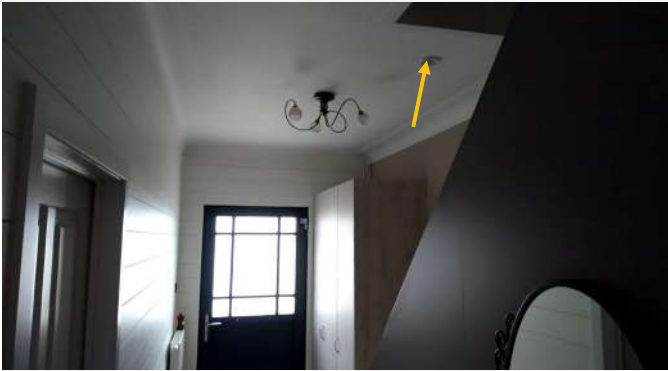
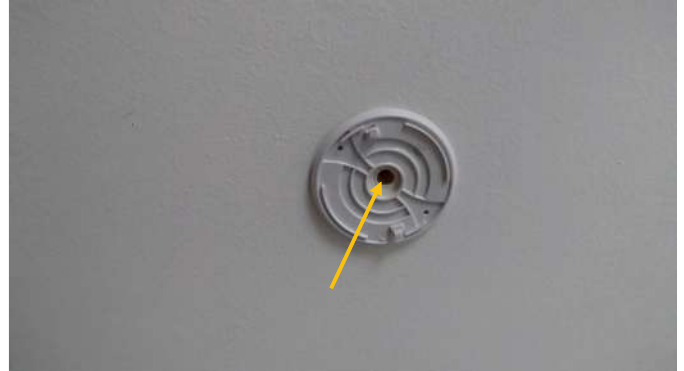
## Fiche 11: Pleisterwerk plafonds

Geen asbest
