Nos réf. 25.38-004

La présente fait suite à votre demande, à notre visite du 13/05/25, à notre 1<sup>er</sup> rapport 25.38-001 du 15/05/25 et à la réception des documents suivants :

Le 1<sup>er</sup> rapport faisait déjà état d'une déficience des fondations.

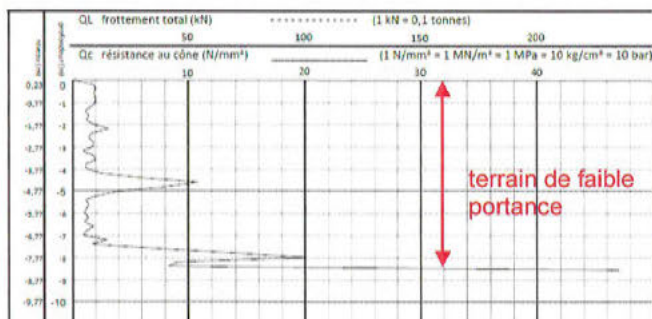
##### Essai 1

Le sous-sol d'assise est de portance assez faible en surface et sur une profondeur de l'ordre de 8 m.

Cela ne signifie pas que le recours à des fondations profondes soit impérativement requis mais, pour une unifamiliale, il eut fallu opter pour un radier permettant de réduire fortement la pression transmise au sol en étalant la charge sollicitante du bâtiment sur une surface très grande. **Quod non.**

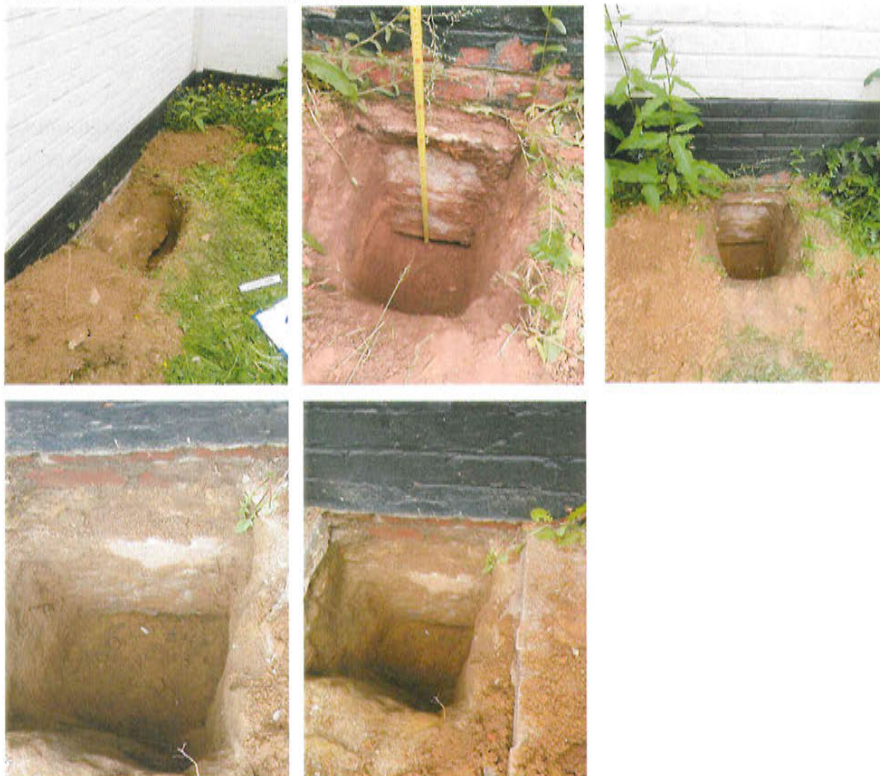
## 2. Sondages des fondations existantes

Les semelles existantes sont constatées à la fois très peu enfouies et peu larges. Elles sont totalement inadaptées au sous-sol existant.

- le renouvellement complet du réseau hydraulique,
- la création de radiers intérieurs encastrés de manière discontinue dans les porteurs périmétriques, avec boîtes d'ancrages traversantes au droit des parois intérieures.
