# Asbestinventarisatetest

Haachtstraat 33F, 3020 Herent

Attestnummer : **20250402-000017.000**

Uitgegeven op : **02.04.2025**

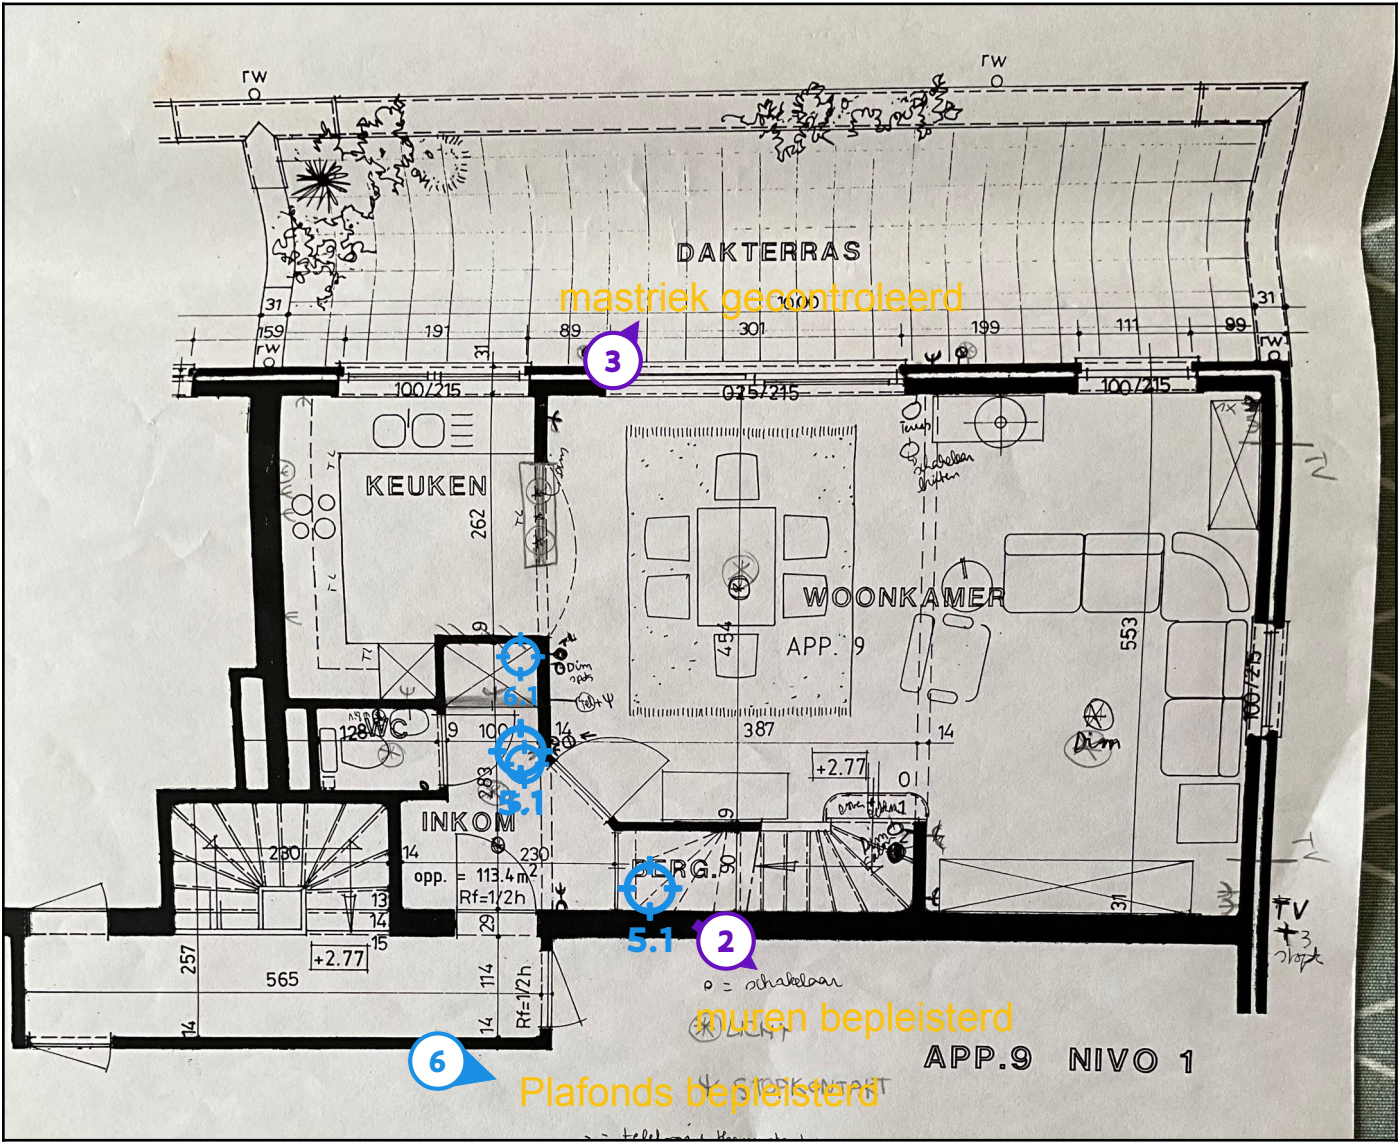
# Plan 1.1: Plan appartement v+1

| Beschrijving | Type | Actie |
|---|---|---|
| 2. CV-ketel (Geen verdacht jaar) | Advies | - |
| 3. Mastiek (soepel) | Advies | - |
| 5. Pl muren (staal) stkpl niet | Geen asbest | - |
| 6. Pl plafonds staal stkpl niet | Geen asbest | - |

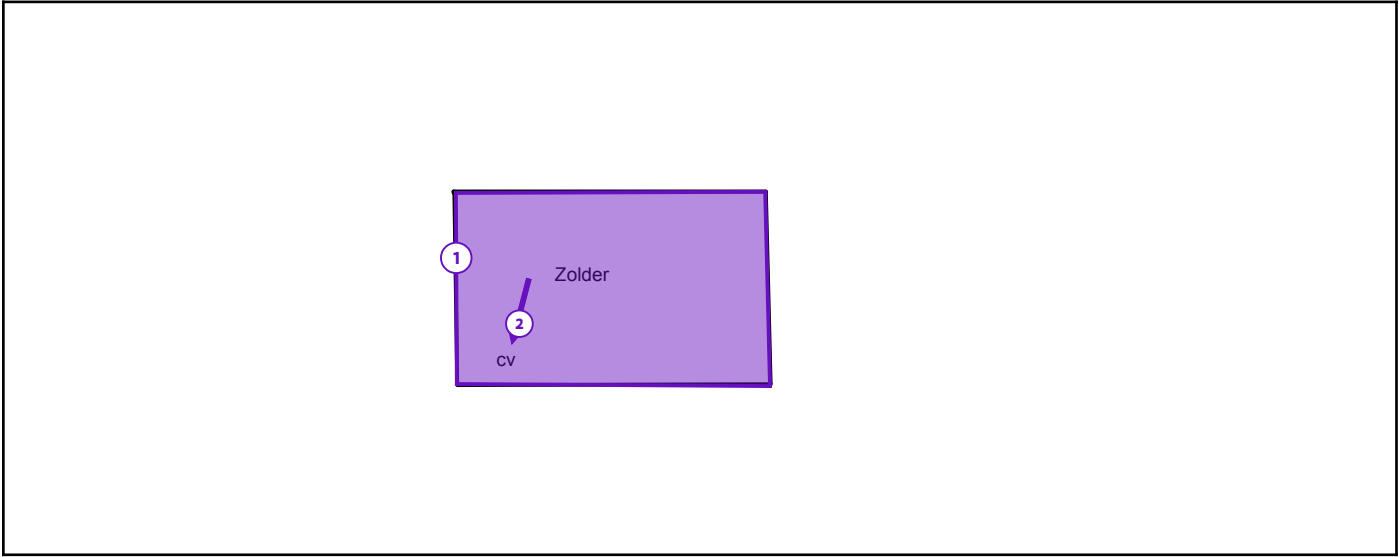
# Plan 1.3: Plan Zolder

| Beschrijving | Type | Actie |
|---|---|---|
| 1. Onderdak (soepel) | Advies | - |
| 2. CV-ketel (Geen verdacht jaar) | Advies | - |

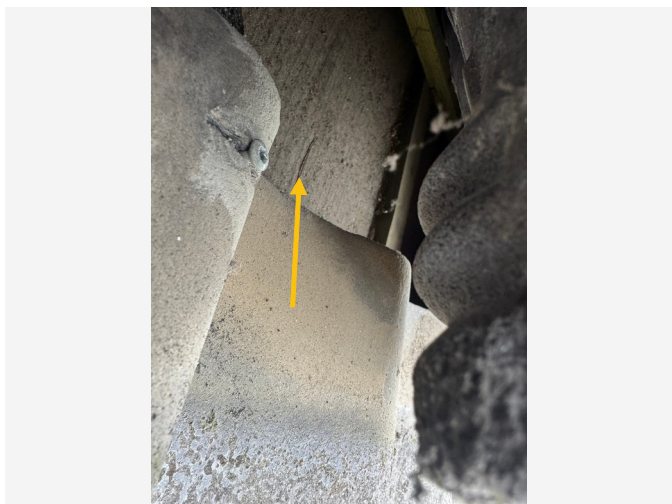
Vrije foto

Het onderdak werd gecontroleerd. Het onderdak aanwezig is soepel, dit is niet verdacht.

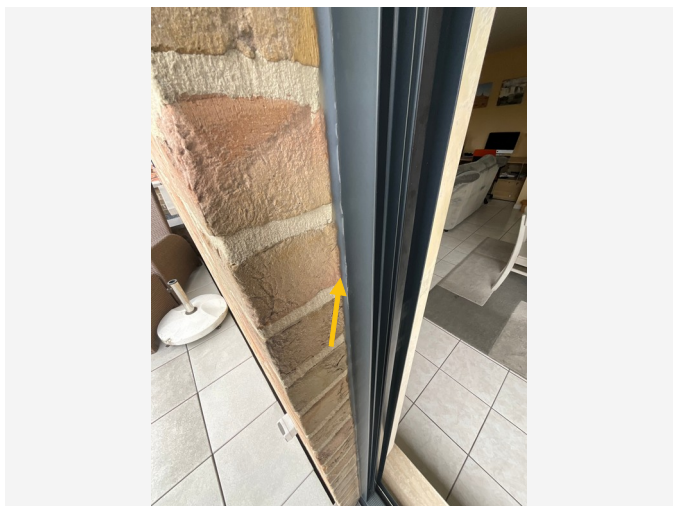
Vrije foto

De mastiek werd gecontroleerd en als niet-asbesthoudend beschouwd. (zacht en elastisch).

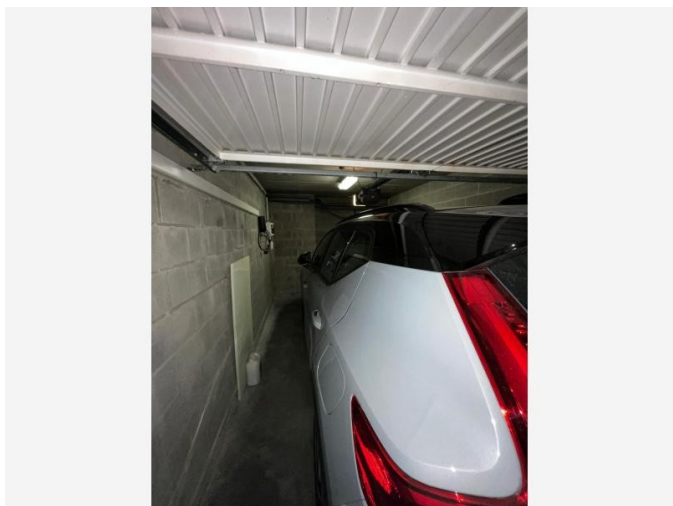
Vrije foto

De garage werd gecontroleerd, er werden geen asbest-verdachte materialen gezien.

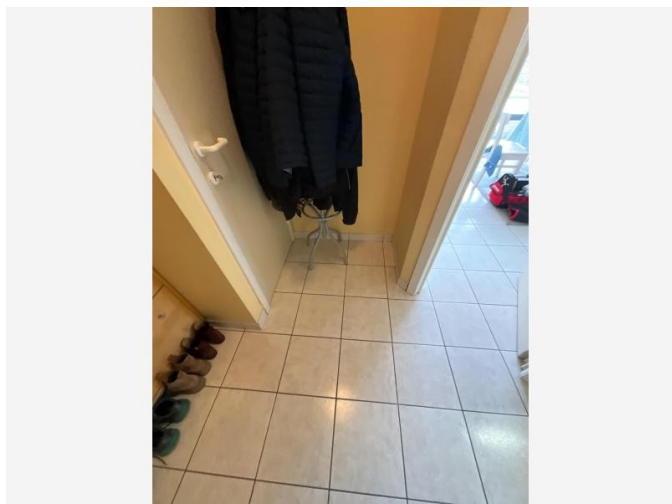
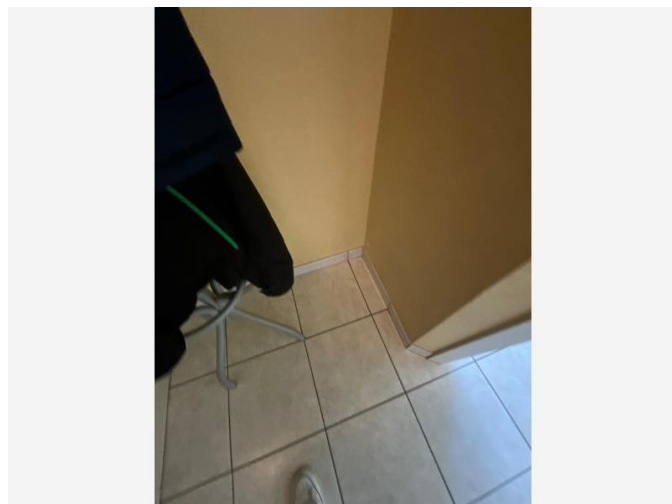
## Fiche 5: Pl muren (staal) stkpl niet

Geen asbest

| # | Type | Referentie | Resultaat |
|---|---|---|---|
| 5.1 | Mengmonster | 1 | Geen asbest |

| Opmerking | <p>Volgens het inspectieprotocol is een monstername van het pleisterwerk verplicht om dit te identificeren als niet-asbesthoudend.</p> <p>Locatie staalnames: individuele ruimte: 1/ natte ruimte: 1 / stookplaats: 0 / traphal: 1</p> <p>De vermelde oppervlaktes en volumes betreffen een beredeneerde schatting. Er worden geen rechten verleend aan deze oppervlaktes/volumes. De dikte is een schatting die voorkomt uit de monsterplaatsen en is daarom niet altijd representatief. Er bevinden zich enkele valse wanden. Het is niet duidelijk of er pleisterwerk aanwezig is achter deze valse wanden, het is aangewezen om bijkomend onderzoek uit te voeren bij werken.</p> |

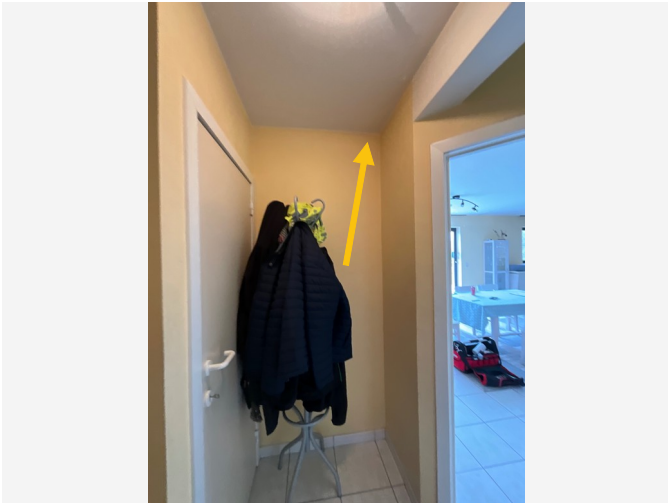
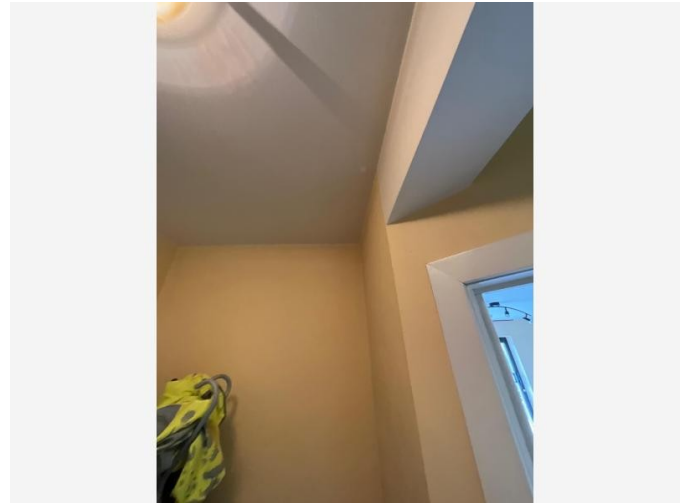
## Fiche 6: Pl plafonds staal stkpl niet

Geen asbest

| # | Type | Referentie | Resultaat |
|---|---|---|---|
| 6.1 | Mengmonster | 2 | Geen asbest |

| Opmerking | <p>Volgens het inspectieprotocol is een monstername van het pleisterwerk verplicht om dit te identificeren als niet-asbesthoudend.</p> <p>Locatie staalnames: individuele ruimte: 1/ natte ruimte: 1 / stookplaats: 0 / traphal: 1</p> <p>De vermelde oppervlaktes en volumes betreffen een beredeneerde schatting. Er worden geen rechten verleend aan deze oppervlaktes/volumes. De dikte is een schatting die voorkomt uit de monsterplaatsen en is daarom niet altijd representatief. Enkele plafonds zijn afgewerkt met valse plafonds in plaatmateriaal. Het is niet duidelijk of er pleisterwerk aanwezig is achter deze valse plafonds, het is aangewezen om bijkomend onderzoek uit te voeren bij werken.</p> <p>De stookplaats is niet bepleisterd</p> |
