# Asbestinventarisatetest

Stevoortweg 82, 3540 Herk-de-Stad

Attestnummer : 20240507-000078.000

**Niet-asbestveilig**

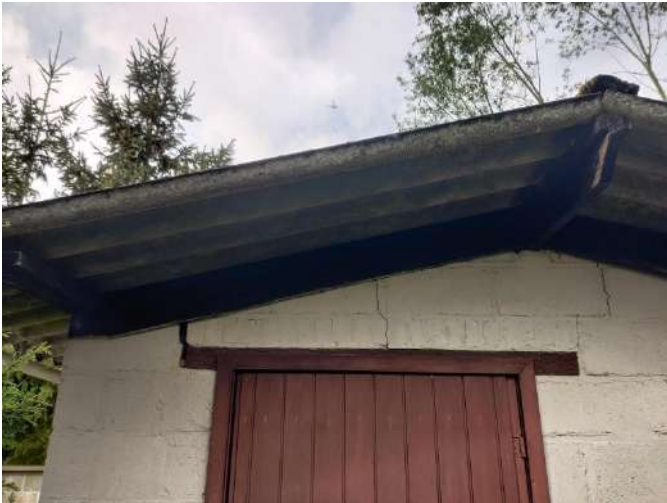
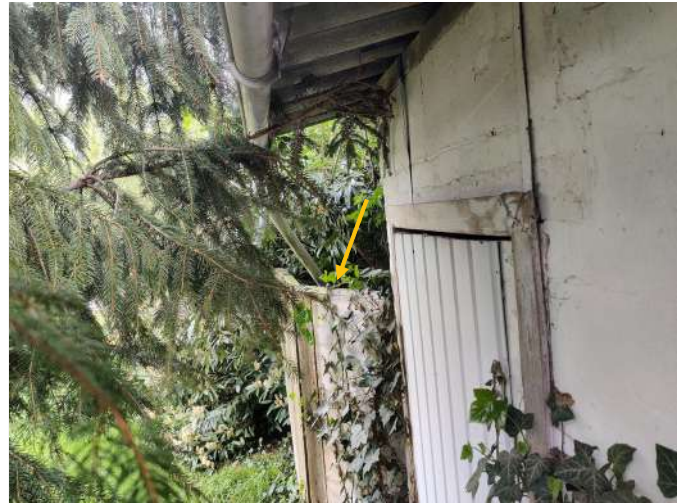
| Beschrijving | slib van dak tuinberging |
| Type afvalstof | Betreft resten (contaminatie) van verwerking of beschadiging |
| Type resten (contaminatie) | <ul style="list-style-type: none"><li>• Stof, deeltjes &lt; 4 mm, flinters, gruis (los, opliggend)</li></ul> |
| Bron van de resten | golfplaten tuinberging |
| Gebondenheid resten | Niet hecht |
| Hoeveelheid (gewicht - aantal) | <ul style="list-style-type: none"><li>• 100,00 kg - 1 stuk</li></ul> |

Het asbestmateriaal valt onder de mijlpaal van 2040.

**Dringend verwijderen**

- Verwijder het asbestafval.

- Eenvoudige handelingen: mag via doe-het-zelf of door werknemer(s) met opleidingsattest eenvoudige handelingen  
Het betreft een hechtgebonden toepassing in een buitenruimte. Verwijder het asbestverdacht materiaal met de nodige maatregelen. Zorg dat er niemand anders in de buurt is bij de verwijdering en het asbestmateriaal niet verder beschadigd geraakt.

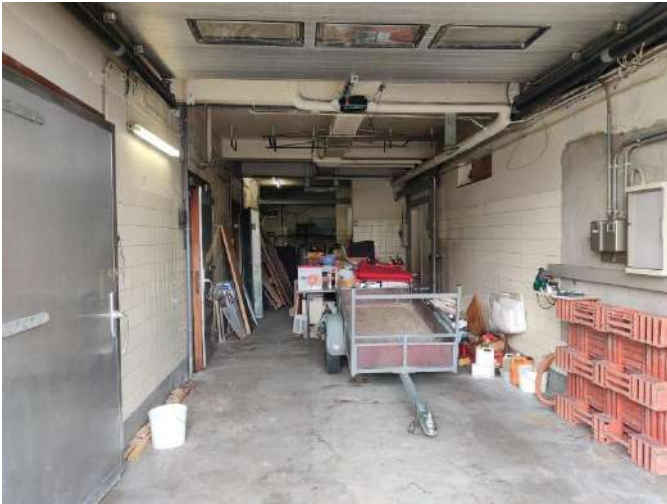
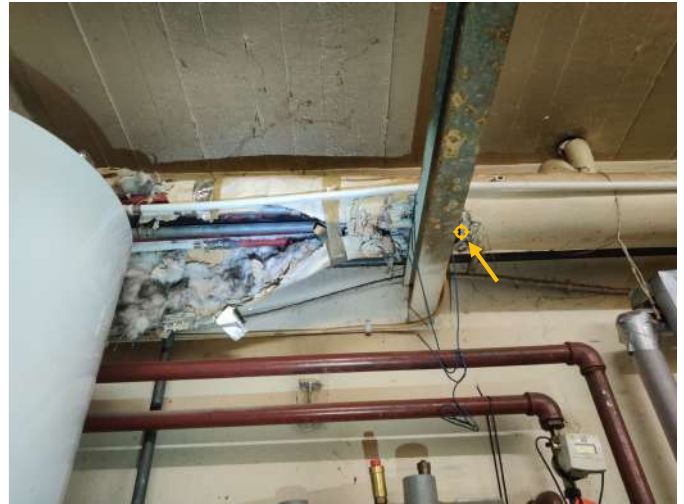
| Eindbeoordeling materiaalrisico | Hoog materiaalrisico en/of hoge kans op vezelvrijgave |

| Gebondenheid | Categorie 2: niet-hechtgebonden met matrix |
| Asbestsoort (vezeltype) | Amfibool aanwezig, uitgezonderd crocidoliet |
| Asbestconcentratie | Hoog (>= 50%) |
| Toestand van het materiaal | Zwaar beschadigd, zwaar verweerd |

| # | Type | Referentie | Resultaat |
|---|---|---|---|
| 2.1 | Mengmonster | MM03 | Amosiet |

| Beschrijving | leidingisolatie (garage) |
| Asbestmateriaal | In-situ afwerkingslagen - Thermische isolatie |
| Hoeveelheid (lengte - omtrek - dikte - aantal) | • 55,00 m - 50,00 cm - 5,00 cm - 1 stuk |

Het asbestmateriaal valt onder de mijlpaal van 2034.

**Dringend verwijderen**

- Zorg voor een veilig beheer. Vermijd het beschadigen van het asbestmateriaal. Controleer de toestand jaarlijks op wijzigingen.
- Sluit de ruimte luchtdicht af en vermijd het betreden van de ruimte.
- Verwijder dit asbestmateriaal zo snel mogelijk. Volg de toestand goed op.

- Hermetische zone (erkend asbestverwijderaar)  
Het betreft een niet hechtgebonden asbesttoepassing in binnenruimtes. Via een hermetische zone wordt de asbesttoepassing zo veilig mogelijk verwijderd. Vermijd het betreden van de kelderruimte.

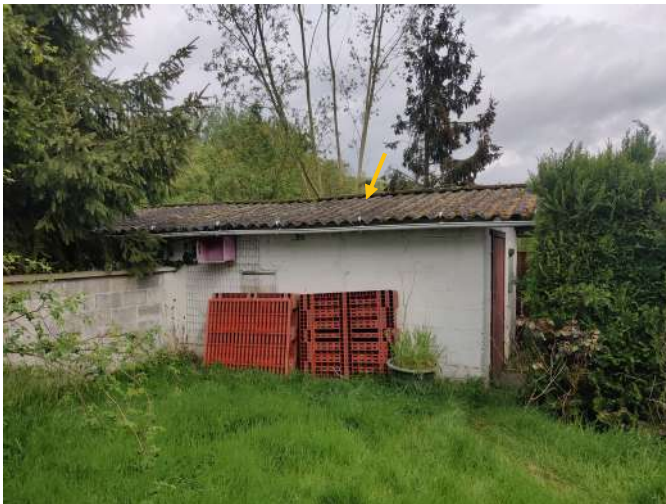
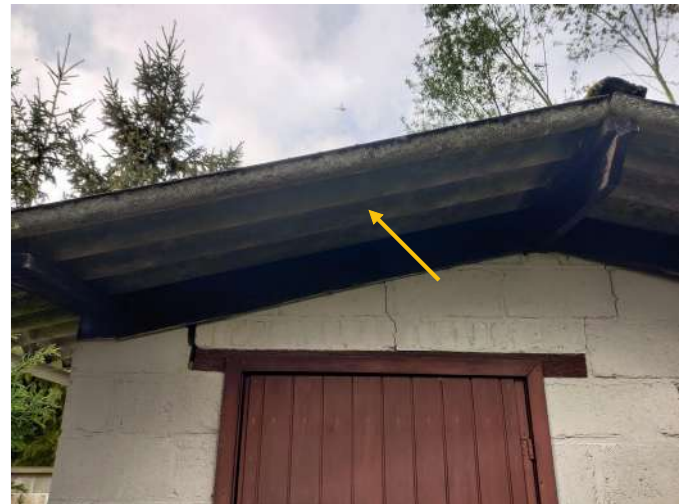
| Eindbeoordeling materiaalrisico | Hoog materiaalrisico en/of hoge kans op vezelvrijgave |

| Gebondenheid | Categorie 1: hechtgebonden in oorsprong |
| Asbestsoort (vezeltype) | Crocidoliet aanwezig |
| Toestand van het materiaal | Matig beschadigd, matig verweerd |

| Beschrijving | golfplaten op tuinberging |
| Asbestmateriaal | Dak- en gevelbekleding - Golfplaat |
| Hoeveelheid (oppervlakte - aantal) | • 26,00 m <sup>2</sup> - 1 stuk |

Het asbestmateriaal valt onder de mijlpaal van 2034.

**Dringend verwijderen**

- Verwijder dit asbestmateriaal zo snel mogelijk. Volg de toestand goed op.

- Eenvoudige handelingen: mag via doe-het-zelf of door werknemer(s) met opleidingsattest eenvoudige handelingen  
Het betreft een hechtgebonden asbesttoepassing in de buitenruimte. De golfplaten mag via doe-het-zelf, neem de veiligheidsmaatregelen in acht. Besproei de golfplaten met water vooraf. Bij verwijdering mag er niemand anders in de buurt zijn en mogen de golfplaten niet verder beschadigd worden.

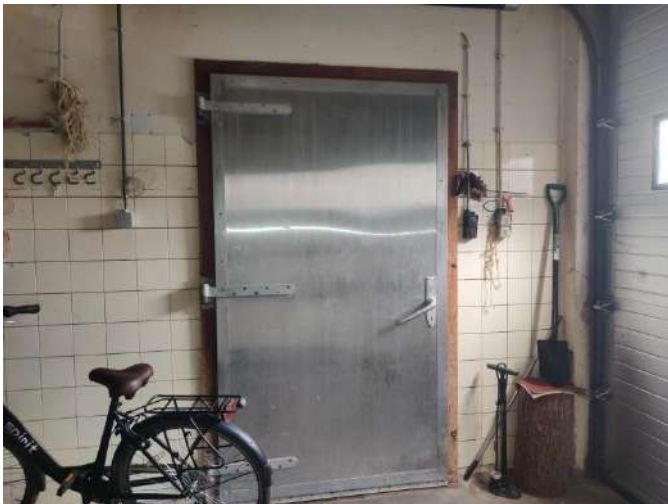
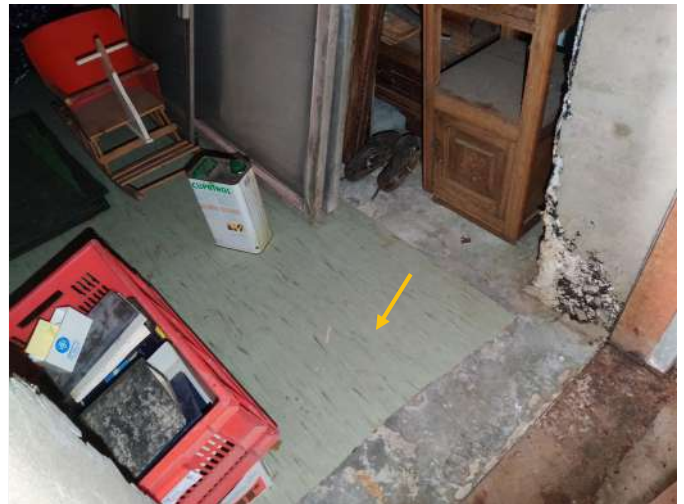
| Eindbeoordeling materiaalarisico | Verhoogd materiaalarisico en/of verhoogde kans op vezelvrijgave |

| Gebondenheid | Categorie 2: niet-hechtgebonden met matrix |
| Asbestsoort (vezeltype) | Alleen chrysotiel |
| Asbestconcentratie | Hoog ( $\geq 50\%$ ) |
| Toestand van het materiaal | Matig beschadigd, matig verweerd |

| Beschrijving | vinylzeil koelcel 3 (garage) |
| Asbestmateriaal | Prefab - afwerking - Vloerzeil |
| Hoeveelheid (oppervlakte - aantal) | <ul style="list-style-type: none"><li>6,00 m<sup>2</sup> - 1 stuk</li></ul> |

Het asbestmateriaal valt onder de mijlpaal van 2034.

Verwijderen

- Zorg voor een veilig beheer. Vermijd het beschadigen van het asbestmateriaal. Controleer de toestand jaarlijks op wijzigingen.
- Verwijder dit asbestmateriaal zo snel mogelijk. Volg de toestand goed op.

- Eenvoudige handelingen: enkel door erkend asbestverwijderaar  
Gezien het om een niet hechtgebonden toepassing gaat en zich bevindt in een binnenruimte dient de verwijdering door een erkend asbestverwijderaar te gebeuren die de nodige voorzorgsmaatregelen naleeft.

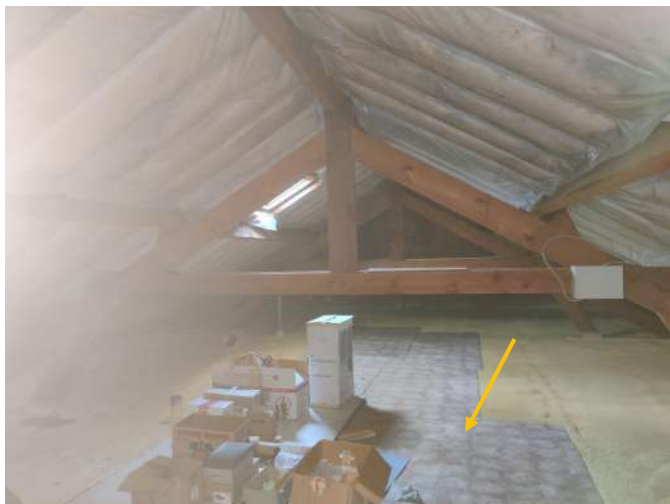
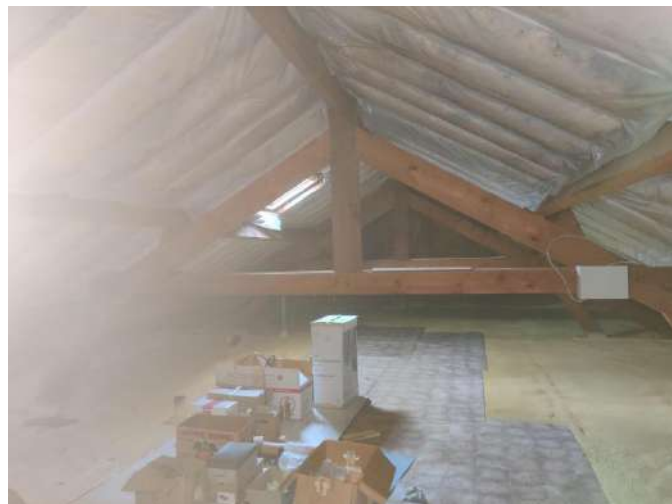
| Eindbeoordeling materiaalrisico | Verhoogd materiaalrisico en/of verhoogde kans op vezelvrijgave |

| Gebondenheid | Categorie 2: niet-hechtgebonden met matrix |
| Asbestsoort (vezeltype) | Crocidoliet aanwezig |
| Asbestconcentratie | Hoog ( $\geq 50\%$ ) |
| Toestand van het materiaal | Onbeschadigd, niet verweerd |

| Beschrijving | vinylzeil zolder (eengezinswoning) |
| Asbestmateriaal | Prefab - afwerking - Vloerzeil |
| Hoeveelheid (oppervlakte - aantal) | <ul style="list-style-type: none"><li>12,00 m<sup>2</sup> - 1 stuk</li></ul> |

Het asbestmateriaal valt onder de mijlpaal van 2034.

Verwijderen

- Zorg voor een veilig beheer. Vermijd het beschadigen van het asbestmateriaal. Controleer de toestand jaarlijks op wijzigingen.

- Eenvoudige handelingen: enkel door erkend asbestverwijderaar  
Het betreft een niet hechtgebonden asbesttoepassing in een binnenruimte. Laat een erkend asbestverwijderaar het vinylzeil verwijderen.
