# Asbestinventarisatetest

Gestelstraat 12, 3583 Beringen

Attestnummer : 20250407-000414.000

Uitgegeven op : 07.04.2025

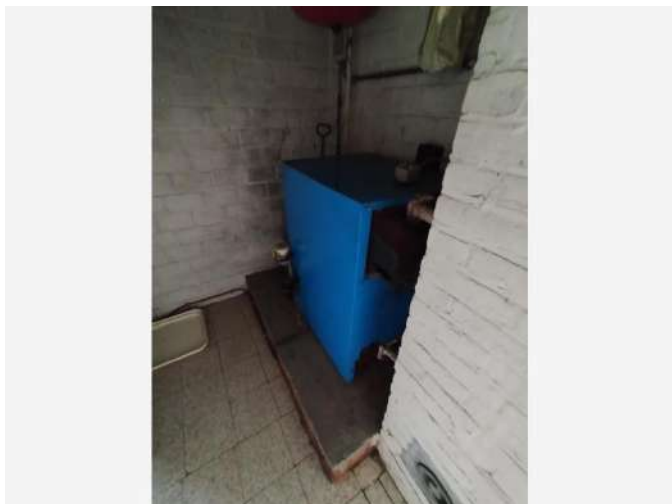
Overzichtsfoto

| Opmerking | <p>De cv ketel Buderus werd opgezocht in het IAD Online bronnenboek asbest en is als asbesthoudend beoordeeld.</p> <p>Bewijsdocument is opgeladen bij de bewijsstukken.</p> <p>Het asbesthoudend materiaal kon visueel vastgesteld worden.</p> |

Bevochtig handelingen: door opgeleid personeel Onderhoudstechnici moeten over een attest van eenvoudige handelingen beschikken , jaarlijks 8 u opleiding

-u beschikt over een vernevelaar (water) of fixeermiddel om het abestmateriaal te bevochtigen tijdens de volledige duur van de werken

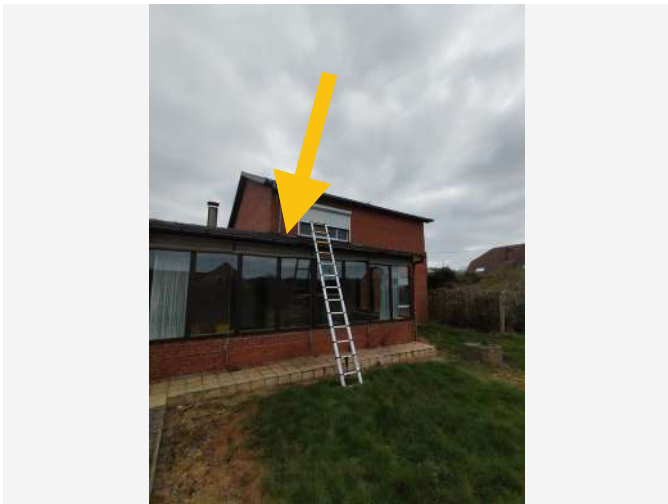
Overzichtsfoto

| Opmerking | <p>Er werd een staal genomen aan een uitstekend stuk waardoor de waterdichtheid van de dakbedekking niet in het gedrang komt.</p> <p>De vermelde oppervlaktes, diktes en volumes betreffen een beredeneerde schatting. Er worden geen rechten verleend aan deze oppervlaktes/diktes/volumes.</p> |

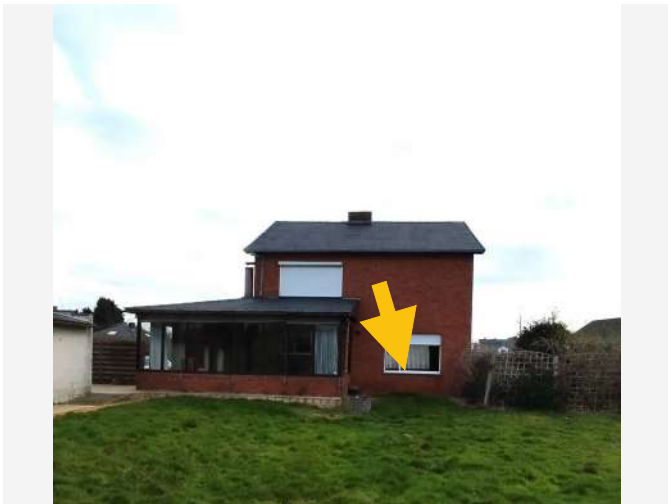
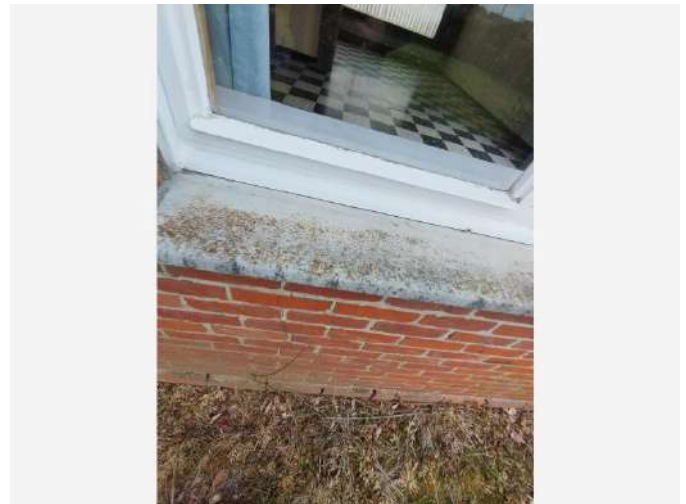
| Opmerking | <p>De venster-deurdorpel is visueel als asbestverdacht herkend.</p> <p>aantal stuks 12</p> <p>De vermelde oppervlaktes, diktes, gewichten en volumes betreffen een beredeneerde schatting. Er worden geen rechten verleend aan deze oppervlaktes/diktes/volumes.</p> |

- Eenvoudige handelingen: mag via doe-het-zelf of door werknemer(s) met opleidingsattest eenvoudige handelingen  
EH via doe-het zelf : De dorpels kunnen voorzichtig losgebeiteld worden, zonder de toepassing zelf te breken , extra bevochtigen om stof te voorkomen  
Standaard dragen van de nodige wegwerp beschermingsmiddelen FFP 3 masker , handschoenen en tyvec CAT III type 5-6  
Verpakken in plastic folie en afvoeren naar het containerpark als hechtgebonden asbestafval.  
Zie ook link Zie <https://ovam.vlaanderen.be/wie-mag-wat-verwijderen>  
<https://ovam.vlaanderen.be/voorzorgsmaatregelen-bij-asbestverwijdering>

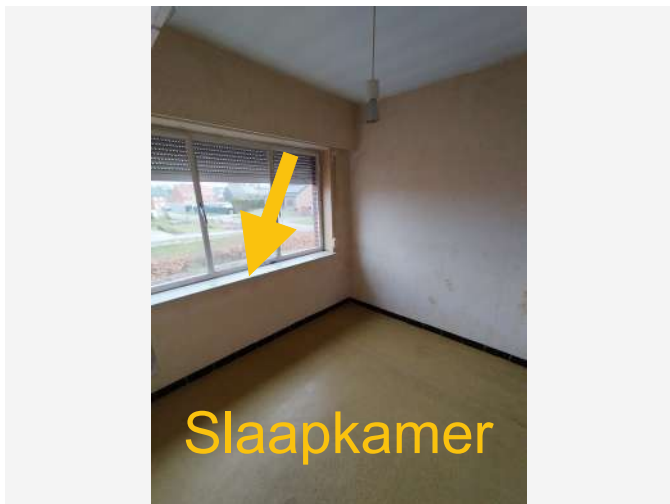
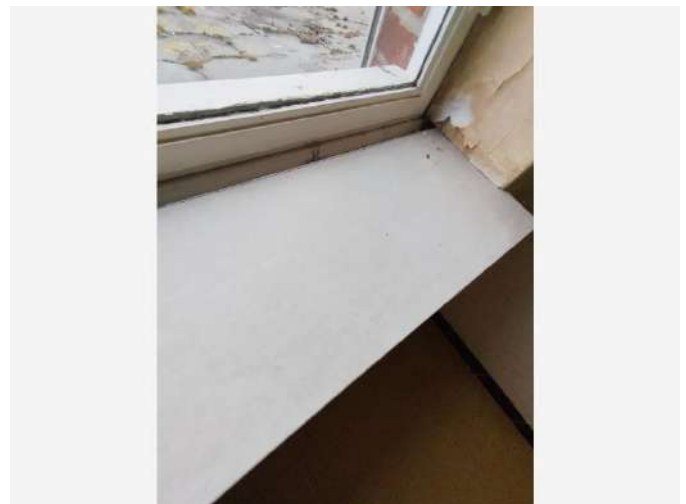
| Opmerking | Visueel verdacht beschouwd.<br><br>Aantal stuks 12<br><br>De vermelde oppervlaktes, diktes, gewichten en volumes betreffen een beredeneerde schatting. Er worden geen rechten verleend aan deze oppervlaktes/diktes/volumes. |

- Eenvoudige handelingen: mag via doe-het-zelf of door werknemer(s) met opleidingsattest eenvoudige handelingen  
EH via doe-het zelf : De dorpels of tabletten kunnen voorzichtig losgebeiteld worden, zonder de toepassing zelf te breken , extra bevochtigen om stof te voorkomen  
Standaard dragen van de nodige wegwerp beschermingsmiddelen FFP 3 masker , handschoenen en tyvec CAT III type 5-6  
Verpakken in plastic folie en afvoeren naar het containerpark als hechtgebonden asbestafval.  
Zie ook link Zie <https://ovam.vlaanderen.be/wie-mag-wat-verwijderen>  
<https://ovam.vlaanderen.be/voorzorgsmaatregelen-bij-asbestverwijdering>

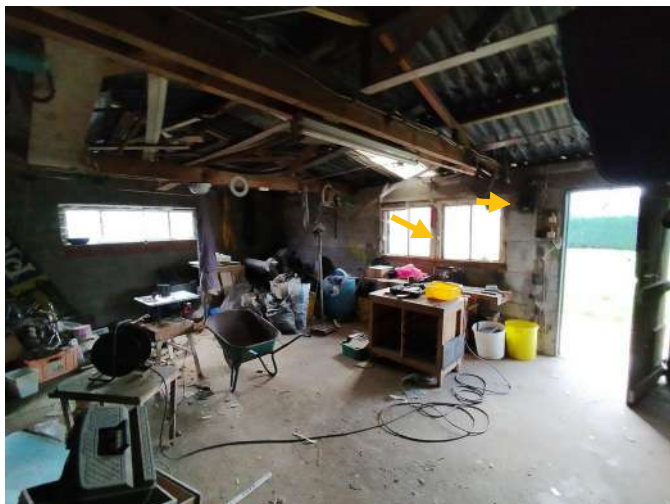
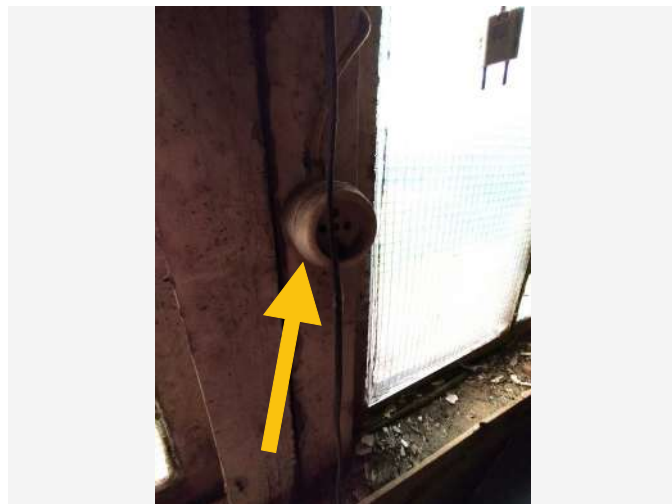
| Opmerking | <p>De platen zijn visueel/ auditief als asbestverdacht beschouwd. Er werd geen staalname uitgevoerd wegens kans op breukvlakken.</p> <p>De vermelde oppervlaktes, diktes, gewichten en volumes betreffen een beredeneerde schatting. Er worden geen rechten verleend aan deze oppervlaktes/diktes/volumes.</p> |

-u beschikt over een vernevelaar (water) of fixeermiddel om het asbestmateriaal te bevochtigen tijdens de volledige duur van de werken

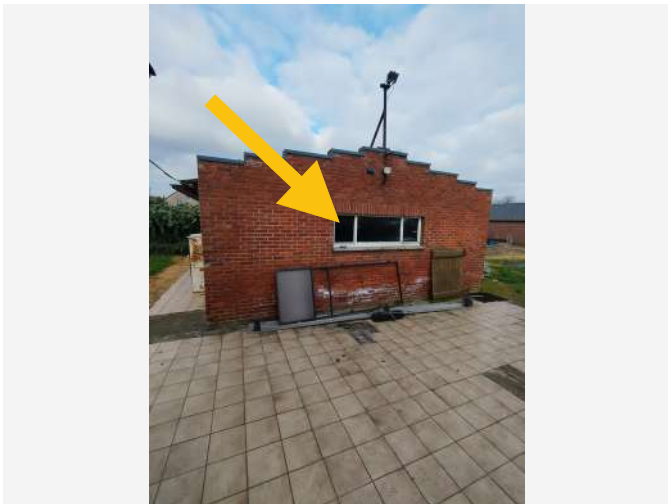
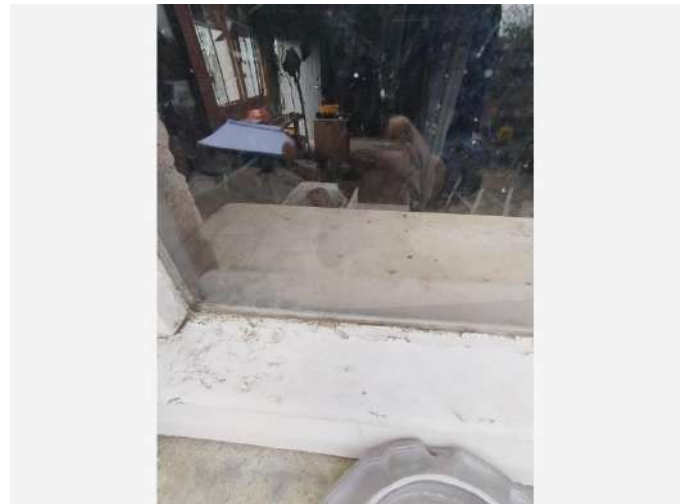
| Opmerking | <p>Geen staalname op vraag van de eigenaar , getekend document bevindt zich in de bijlage.</p> <p>Stopverf aanwezig tussen raam/glas</p> <p>Het gewicht en lm is een berekeneerde schatting. Er worden geen rechten verleend aan deze oppervlaktes. De dikte is een schatting die voorkomt uit de monsterplaatsen en is daarom niet altijd representatief.</p> <p>Betreft +/- 4 lm</p> |

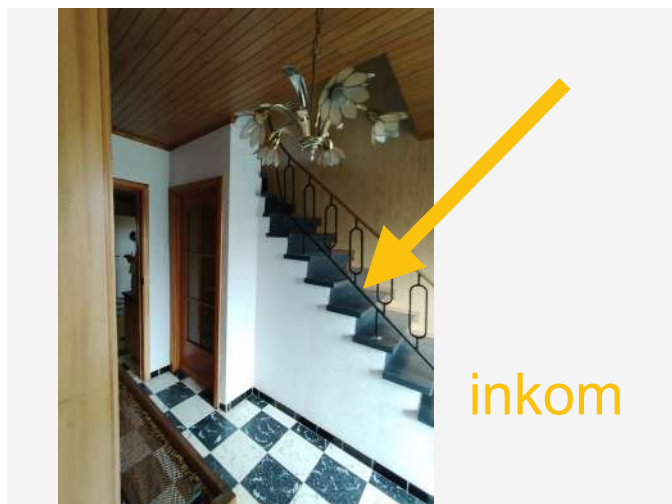
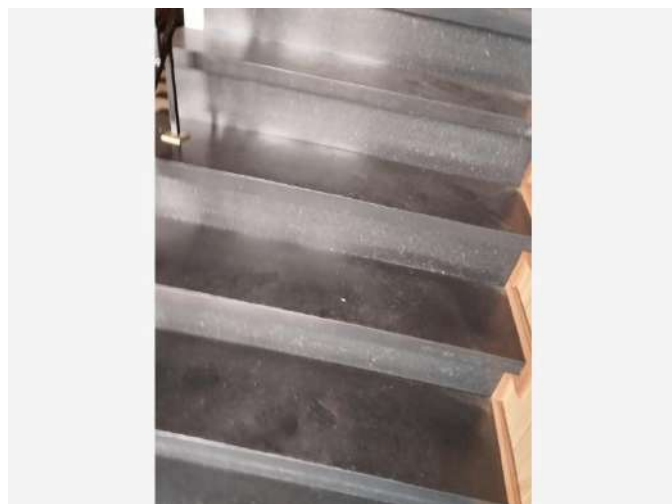
| Opmerking | Visueel verdacht beschouwd.<br><br>De vermelde oppervlaktes, diktes, gewichten en volumes betreffen een beredeneerde schatting. Er worden geen rechten verleend aan deze oppervlaktes/diktes/volumes. |

- Eenvoudige handelingen: mag via doe-het-zelf of door werknemer(s) met opleidingsattest eenvoudige handelingen  
EH via doe-het zelf : De dorpels of tabletten kunnen voorzichtig losgebeiteld worden, zonder de toepassing zelf te breken , extra bevochtigen om stof te voorkomen  
Standaard dragen van de nodige wegwerp beschermingsmiddelen FFP 3 masker , handschoenen en tyvec CAT III type 5-6  
Verpakken in plastic folie en afvoeren naar het containerpark als hechtgebonden asbestafval.  
Zie ook link Zie <https://ovam.vlaanderen.be/wie-mag-wat-verwijderen>  
<https://ovam.vlaanderen.be/voorzorgsmaatregelen-bij-asbestverwijdering>

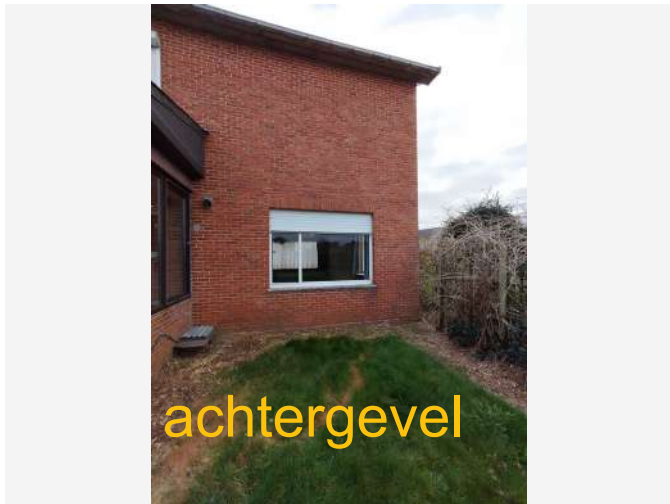
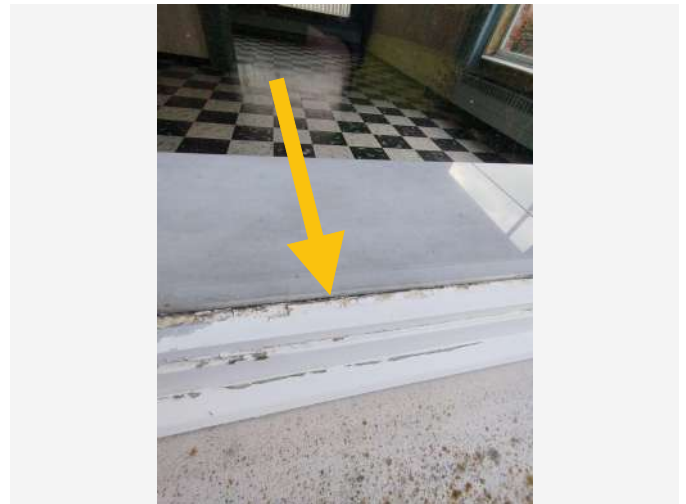
| Opmerking | <p>Geen monstername op vraag van de eigenaar, getekend document bevindt zich in de bijlage.</p> <p>Het gewicht en lm is een beredeneerde schatting. Er worden geen rechten verleend aan deze oppervlaktes. De dikte is een schatting die voorkomt uit de monsterplaatsen en is daarom niet altijd representatief.</p> <p>Betreft +/- 40 lm</p> |

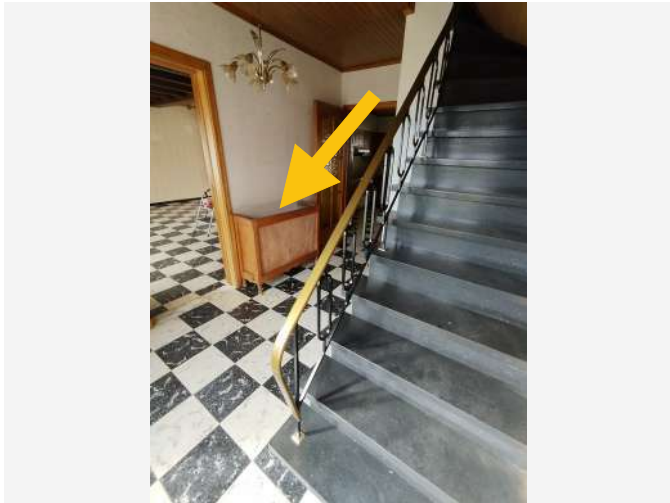
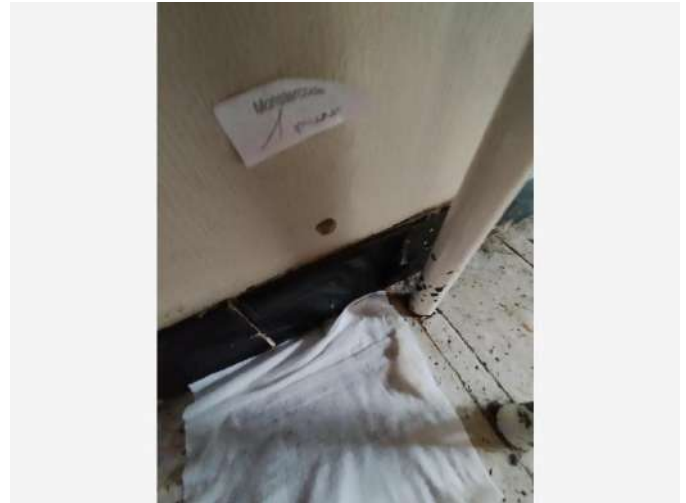
## Fiche 34: Muurpleister

Geen asbest

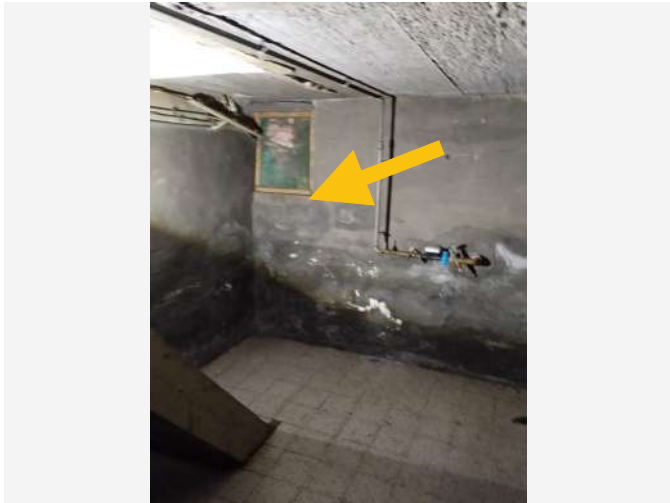
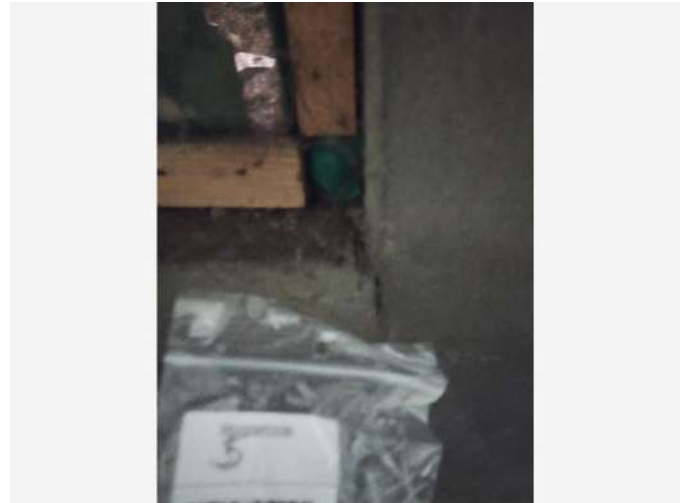
## Fiche 35: Cementering - kelder

Geen asbest
