Asbestinventarisatetest

Verdaelstraat 77, 3450 Geetbets

Attestnummer : 20230223-000155.000

Uitgegeven op : 23.02.2023

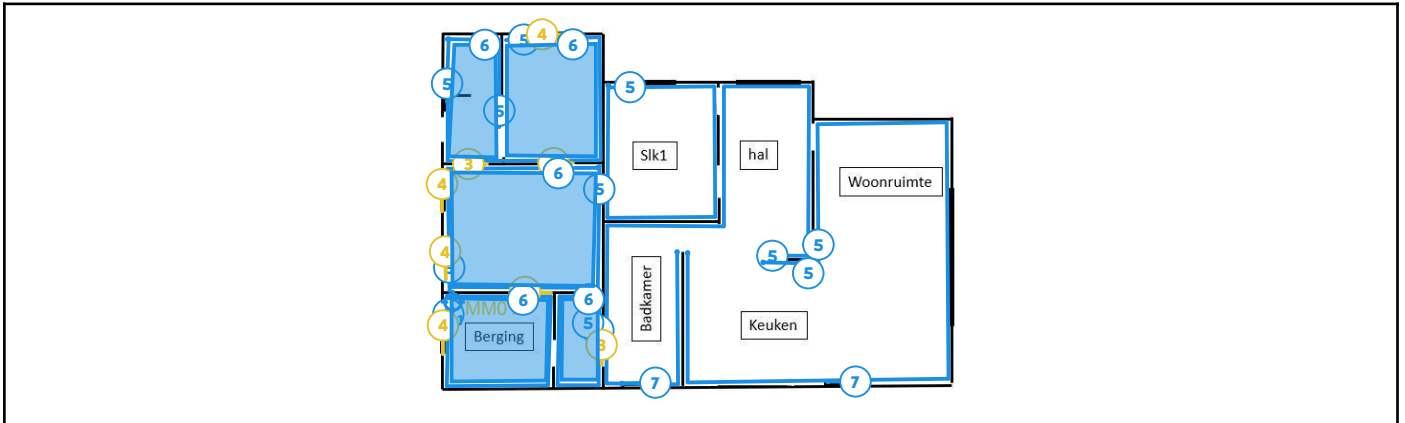
Plan 1.1: grondplan

Beschrijving	Type	Actie
3. Deurdorpel Massal	Asbestmateriaal	Zorgvuldig beheren
4. Vensterbank Massal	Asbestmateriaal	Zorgvuldig beheren
5. muurpleister	Geen asbest	-
5.1 Code: MM01	Mengmonster	-
6. Houten plafond	Geen asbest	-
7. Vensterbanken uit hout	Geen asbest	-

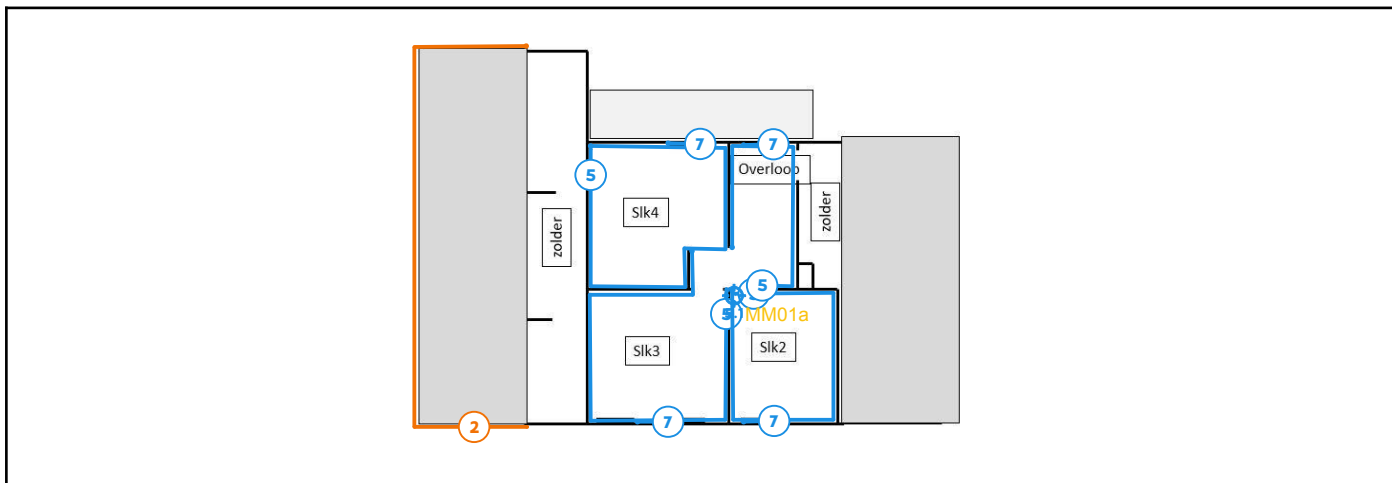
Plan 1.2: verdieping

Beschrijving	Type	Actie
2. Leien aan voor- en zijkanten woning	Asbestmateriaal	Verwijderen
5. muurpleister	Geen asbest	-
5.1 Code: MM01	Mengmonster	-
7. Vensterbanken uit hout	Geen asbest	-

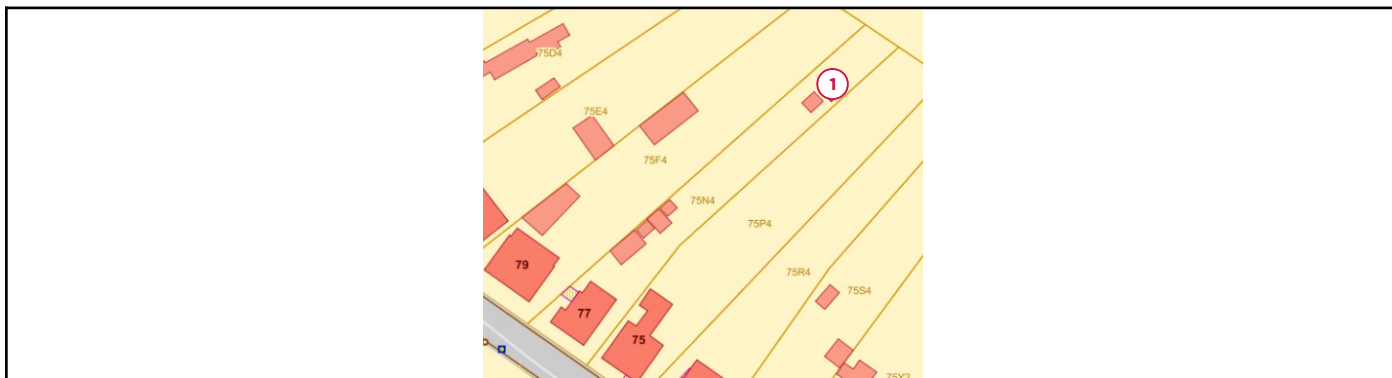
Plan 8.1: Vaststellingen buiten de constructies

Beschrijving	Type	Actie
1. Gebruikte leien in opslag	Asbestmateriaal	Dringend verwijderen

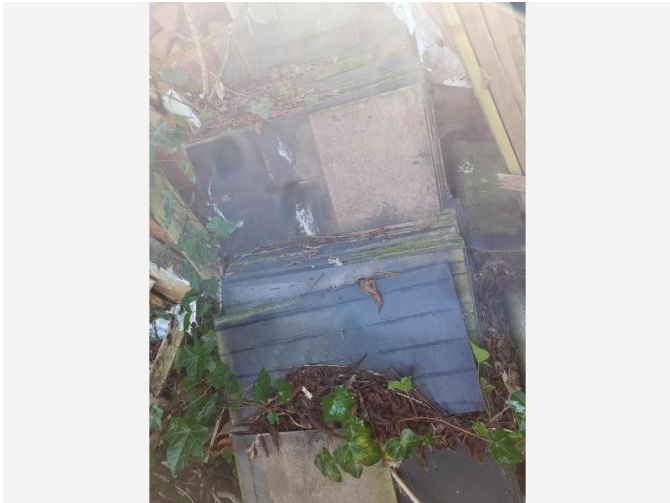
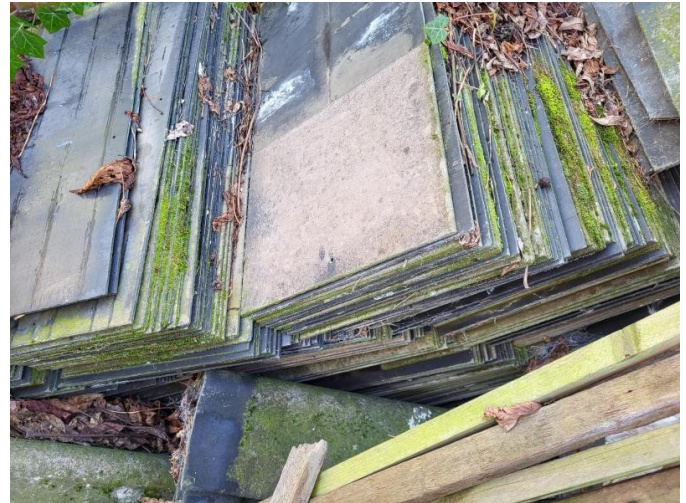
Fiche 1: Gebruikte leien in opslag

Asbestmateriaal - afvalstof

Dringend verwijderen

Deze gebruikte leien mogen niet hergebruikt worden. Af te voeren.

Beschrijving	Gebruikte leien in opslag
Type afvalstof	Betreft stock-voorraad of gedemonteerde asbestmaterialen
Aanwezige resten	Dit zijn de oude dakleien die vervangen werden door dakpannen. Zelfde lei als die aan de voor- en zijkanen van de woning hangen.
Omgeving	Buiten
Primaire drager	Bodem
Asbestmaterialen	<ul style="list-style-type: none">Dak- en gevelbekleding - Lei, shingle
Bindmiddel van asbestmateriaal	Cement
Gebondenheid op basis van bindmiddel	Hecht
Hoeveelheid (gewicht - aantal)	<ul style="list-style-type: none">300,00 kg - 1 stuk
Totaal gewicht	300,00 kg
Eenvoudig bereikbaar	Ja
Identificatiemethode	Vaststelling zonder monsternamen

- Verwijder het asbestafval.

- Eenvoudige handelingen: mag via doe-het-zelf of door werknemer(s) met opleidingsattest eenvoudige handelingen
Hechtgebonden toepassing.

Terplaatsen inpakken en afvoeren. Draag de voorziene persoonlijke beschermingsmiddelen.

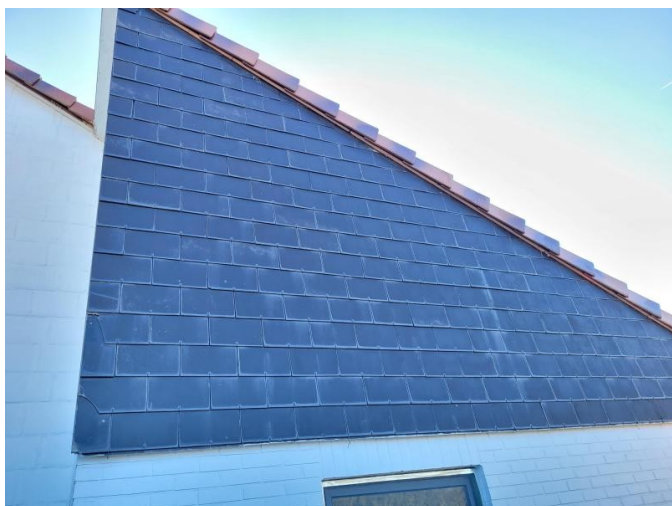
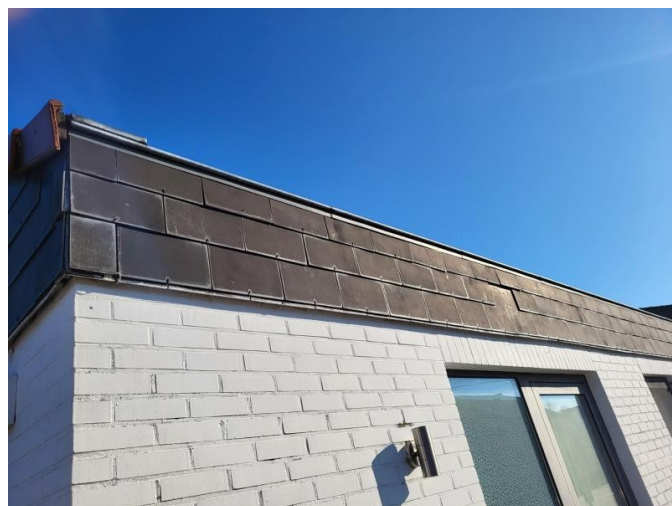
Het asbestmateriaal valt onder de mijlpaal van 2034.

Verwijderen

Eindbeoordeling materiaalrisico	Verhoogd materiaalrisico en/of verhoogde kans op vezelvrijgave
---------------------------------	--

Gebondenheid	Categorie 1: hechtgebonden in oorsprong
Asbestsoort (vezeltype)	Crocidoliet aanwezig
Asbestconcentratie	Laag (< 50%)
Afschermingsgraad van het gehele materiaal	Geheel of deels vrij aan de buitenlucht
Toestand van het materiaal	Matig beschadigd, matig verweerd

Beschrijving	Leien aan voor- en zijkanten woning
Omgeving	Buiten
Primaire drager	Wand buitenschil
Asbestmateriaal	Dak- en gevelbekleding - Lei, shingle
Bindmiddel van asbestmateriaal	Cement
Gebondenheid op basis van bindmiddel	Hecht
Hoeveelheid (oppervlakte - aantal)	• 11,00 m ² - 1 stuk

- Zorg voor een veilig beheer. Vermijd het beschadigen van het asbestmateriaal. Controleer de toestand jaarlijks op wijzigingen.

- Eenvoudige handelingen: mag via doe-het-zelf of door werknemer(s) met opleidingsattest eenvoudige handelingen
Hechtgebonden toepassing.
Vensterbank in zijn geheel demonteren en wegnemen.
Terplaatsen inpakken en afvoeren. Draag de voorziene persoonlijke beschermingsmiddelen.

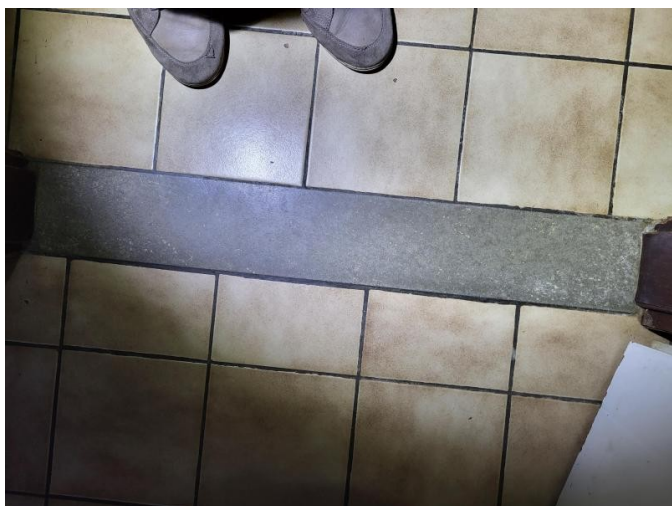
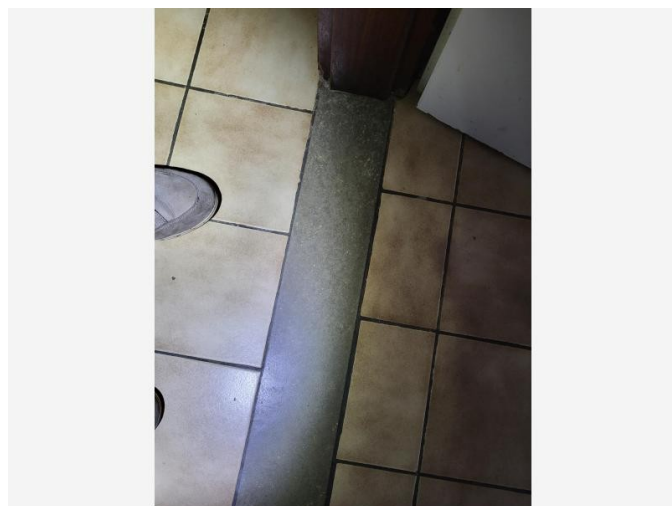
Het asbestmateriaal valt onder de mijlpaal van 2040.

Zorgvuldig beheren

Eindbeoordeling materiaalrisico	Zeer laag materiaalrisico en/of zeer lage kans op vezelvrijgave
---------------------------------	---

Gebondenheid	Categorie 1: hechtgebonden in oorsprong
Asbestsoort (vezeltype)	Alleen chrysotiel
Asbestconcentratie	Laag (< 50%)
Afschermingsgraad van het gehele materiaal	Stootvaste afscherming of omkasting
Toestand van het materiaal	Matig beschadigd, matig verweerd

Beschrijving	Deurdorpel Massal
Omgeving	Binnen
Primaire drager	Vloer
Asbestmateriaal	Plaat, paneel, tablet - Type Massal
Bindmiddel van asbestmateriaal	Cement
Gebondenheid op basis van bindmiddel	Hecht
Hoeveelheid (oppervlakte - dikte - aantal)	• 0,80 m ² - 2,00 cm - 1 stuk

- Zorg voor een veilig beheer. Vermijd het beschadigen van het asbestmateriaal. Controleer de toestand jaarlijks op wijzigingen.

- Eenvoudige handelingen: mag via doe-het-zelf of door werknemer(s) met opleidingsattest eenvoudige handelingen
Hechtgebonden toepassing.
Vensterbank in zijn geheel demonteren en wegnemen.
Terplaatsen inpakken en afvoeren. Draag de voorziene persoonlijke beschermingsmiddelen.

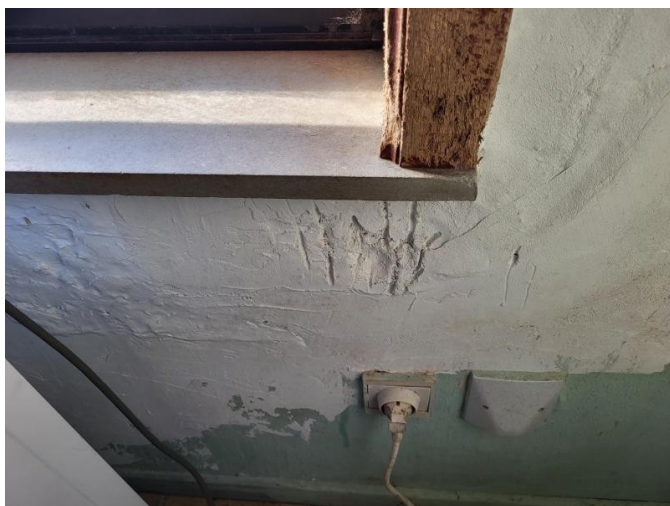
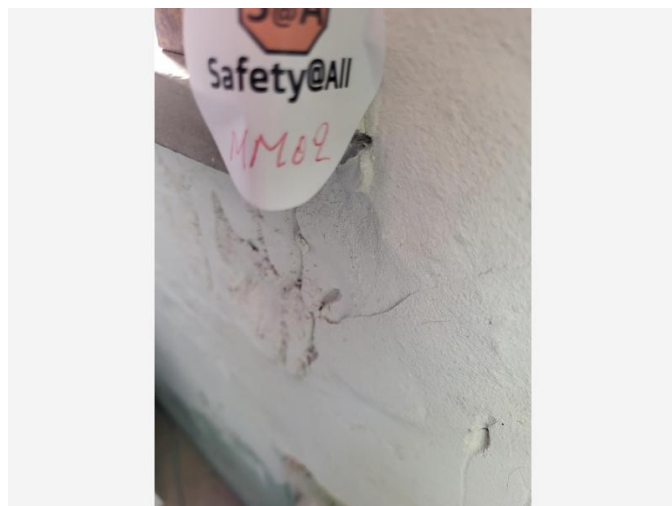
Het asbestmateriaal valt onder de mijlpaal van 2040.

Zorgvuldig beheren

Eindbeoordeling materiaalrisico	Zeer laag materiaalrisico en/of zeer lage kans op vezelvrijgave
---------------------------------	---

Gebondenheid	Categorie 1: hechtgebonden in oorsprong
Asbestsoort (vezeltype)	Alleen chrysotiel
Asbestconcentratie	Laag (< 50%)
Afschermingsgraad van het gehele materiaal	Stootvaste afscherming of omkasting
Toestand van het materiaal	Licht beschadigd, licht verweerd. Intact materiaal type Pical – asbestboard of categorie III 'gebondenheid'

Beschrijving	Vensterbank Massal
Omgeving	Binnen
Primaire drager	Wandopening verticaal (raam, deur, ...)
Asbestmateriaal	Plaat, paneel, tablet - Type Massal
Bindmiddel van asbestmateriaal	Cement
Gebondenheid op basis van bindmiddel	Hecht

- Zorg voor een veilig beheer. Vermijd het beschadigen van het asbestmateriaal. Controleer de toestand jaarlijks op wijzigingen.

- Eenvoudige handelingen: mag via doe-het-zelf of door werknemer(s) met opleidingsattest eenvoudige handelingen
Hechtgebonden toepassing.
Vensterbank in zijn geheel demonteren en wegnemen.
Terplaatsen inpakken en afvoeren. Draag de voorziene persoonlijke beschermingsmiddelen.

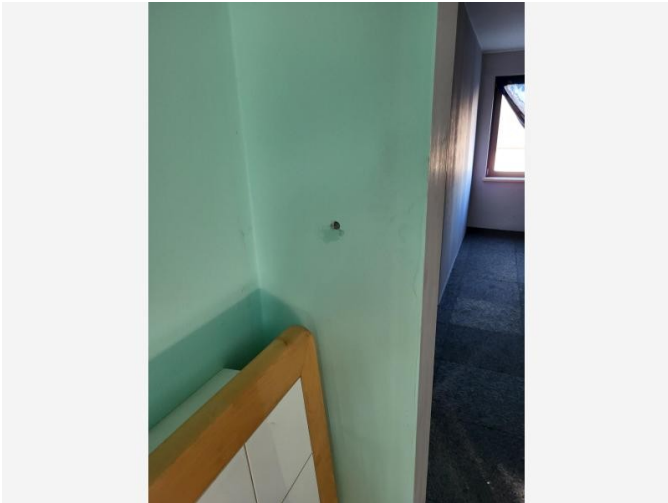
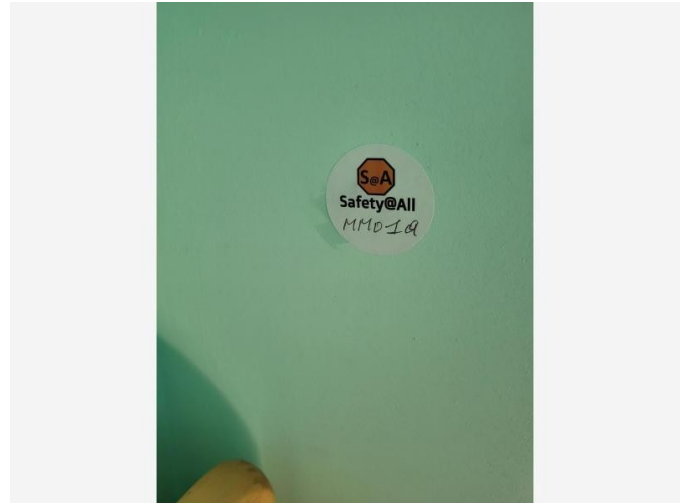
Fiche 5: muurpleister

Geen asbest

#	Type	Referentie	Resultaat
5.1	Mengmonster	MM01	Geen asbest

Beschrijving	muurpleister
Omgeving	Binnen
Primaire drager	Binnenwand

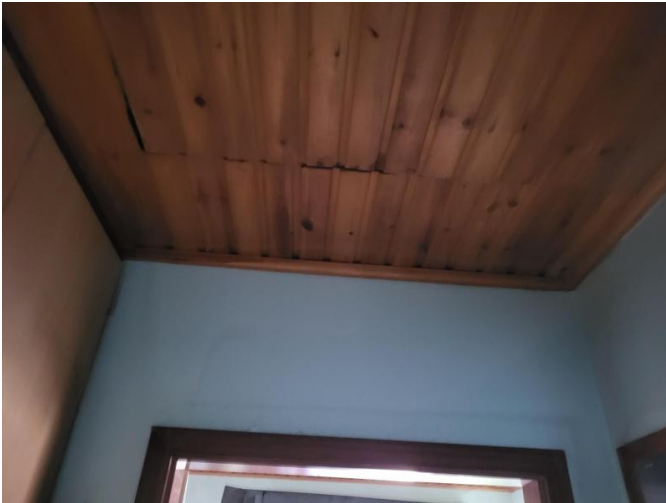
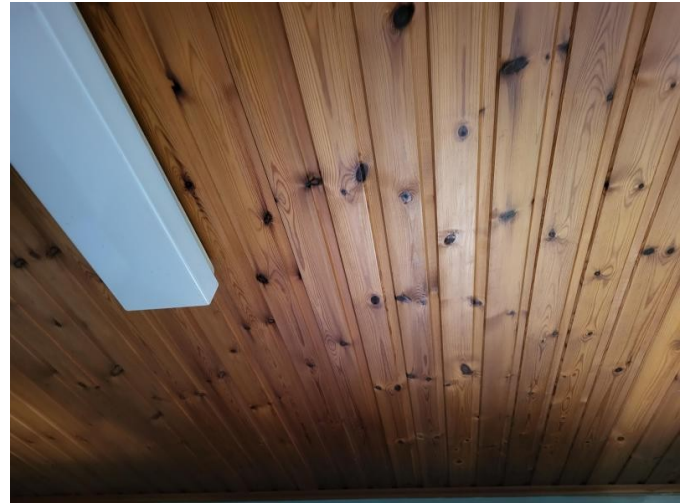
Fiche 6: Houten plafond

Geen asbest

Beschrijving	Houten plafond
Omgeving	Binnen
Identificatiemethode	Vaststelling zonder monsternamen
Destructieve handeling voor identificatie	Nee
Opmerking	Plafond uit houtplanchetten

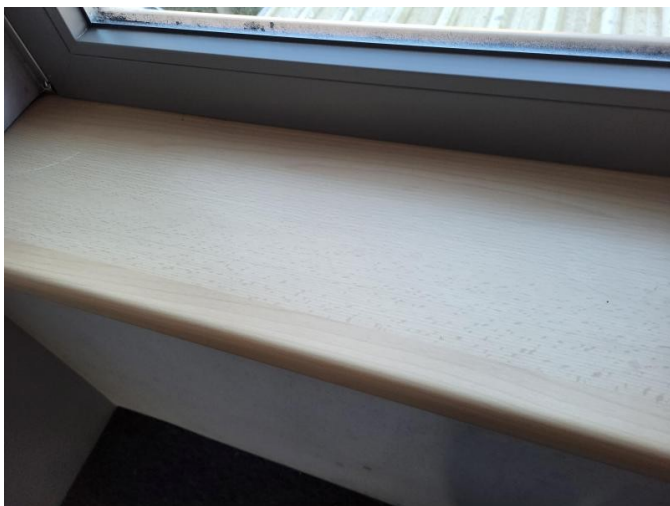
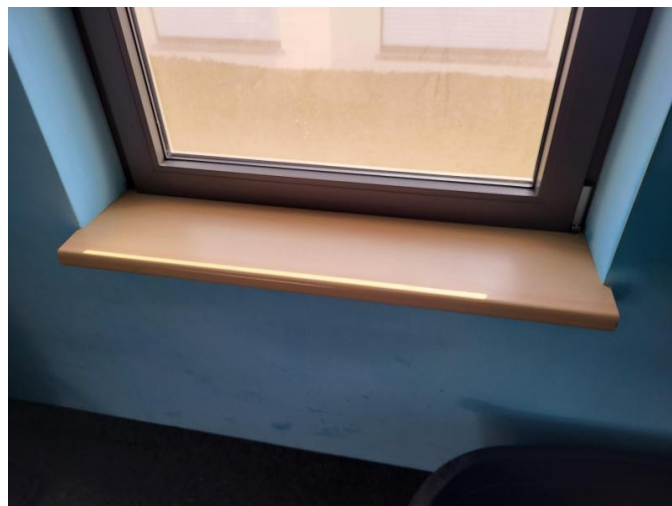
Fiche 7: Vensterbanken uit hout

Geen asbest

Beschrijving	Vensterbanken uit hout
Identificatiemethode	Vaststelling zonder monsternamen
Destructieve handeling voor identificatie	Nee
Opmerking	Venstertabletten gemaakt uit plaathout
