# Asbestinventarisatattest

Leo Meulemansstraat 49, 3020 Herent

Attestnummer : 20251021-000475.000

Uitgegeven op : 21.10.2025

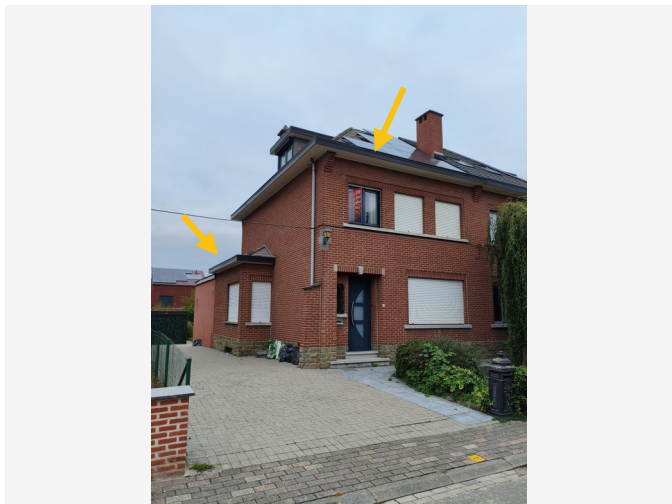
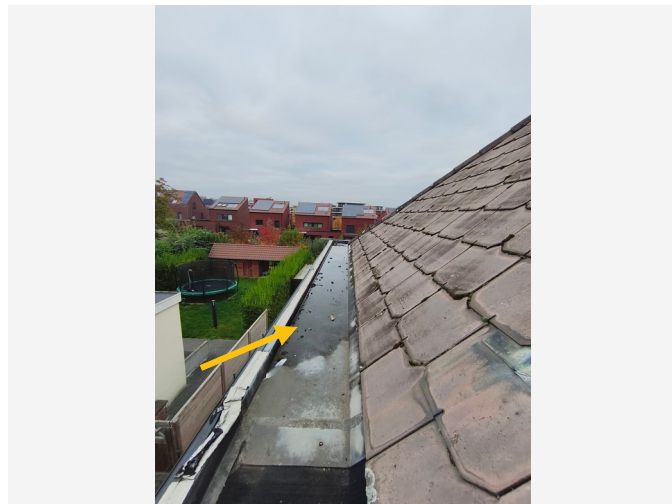
**Dringend verwijderen**

| Beschrijving | Slib/sediment dakgoten |
| Gebondenheid resten | Niet hecht |

- Verwijder het asbestafval.
- Voer bijkomende staalname(s) uit.

- Eenvoudige handelingen: mag via doe-het-zelf of door werknemer(s) met opleidingsattest eenvoudige handelingen  
Reinig de dakgoten om asbesthoudend sediment of slib te verwijderen.

Voor verwijdering het slib extra bevochtigen of fixeren om stof te voorkomen , niet breken om stof te beperken .

Schep het mos in dubbel plastic zak , sluit dit luchtdicht af , en breng dit naar een erkend verwerker . Slib behoort tot niet hechtgebonden afval.

Reinig de dakgoot en het gebruikt materiaal met overvloedig water.

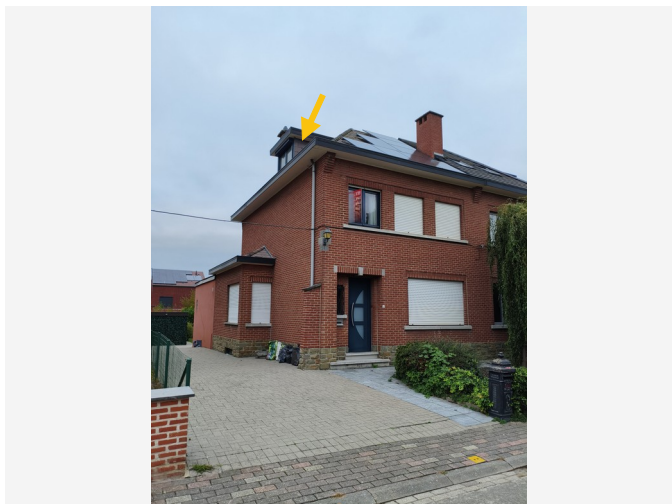
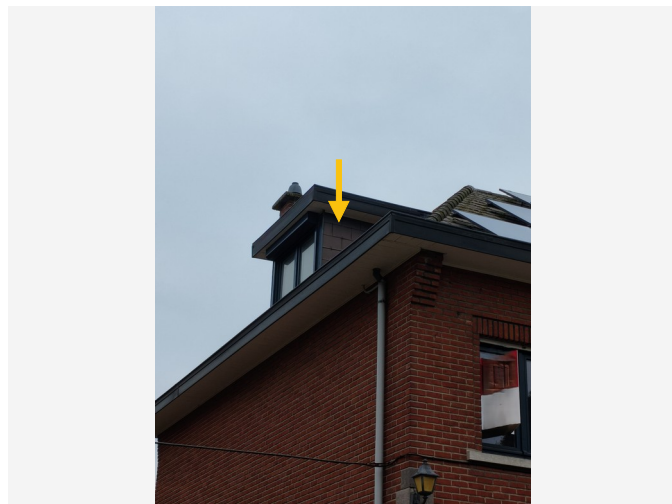
Verwijderen

| Eindbeoordeling materiaalrisico | Laag materiaalrisico en/of verlaagde kans op vezelvrijgave |

| Asbestsoort (vezeltype) | Crocidoliet aanwezig |
| Toestand van het materiaal | Licht beschadigd, licht verweerd. Intact calciumsilicaatmateriaal of categorie III 'gebondenheid' |

| Beschrijving | Gevelleien dakkapel |

- Verwijder dit asbestmateriaal zo snel mogelijk. Volg de toestand goed op.
- Hemelwater dat afspoelt van asbestcement daken of gevels kan asbestdeeltjes bevatten. Gebruik het enkel voor gesloten circuits (bv. spoelen toiletten). Reinig na het vervangen van het dak of de gevel de dakgoten en regenwaterput of -ton om asbesthoudend sediment of slib te verwijderen
- Voer bijkomende staalname(s) uit.

- Eenvoudige handelingen: mag via doe-het-zelf of door werknemer(s) met opleidingsattest eenvoudige handelingen  
EH via doe-het zelf.

Standaard dragen van de nodige wegwerp beschermingsmiddelen FFP 3 masker , handschoenen en tyvec CAT III type 5-6 , afwasbaar schoeisel Indien mogelijk de ondervloer afdekken , leien voorzichtig verwijderen, extra fixeren, niet breken , niet gooien, onmiddellijk verpakken of voorzichtig in container met asbest bag plaatsen. Voldoende benevelen/bevochtigen tijdens de duur van de werken. Gebruik geen storkokers. Voor hechtgebonden toepassingen: Bij verwijdering door doe-het-zelf moet men dit afval dubbel en luchtdicht verpakt aandienen bij het gemeentelijk recyclagepark. Men raadpleegt best op voorhand de voorwaarden

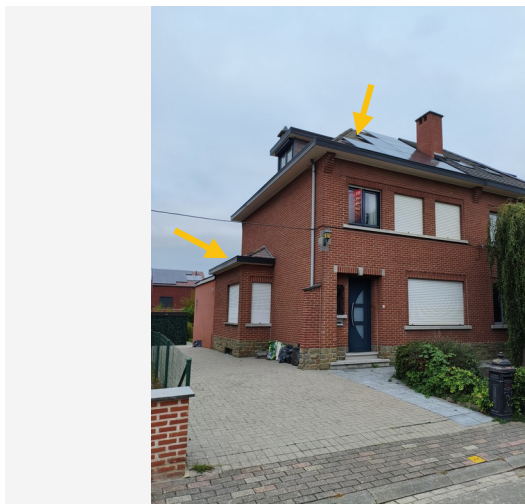
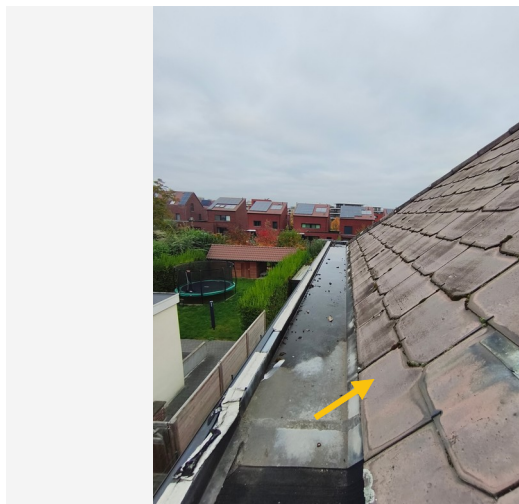
Verwijderen

| Asbestconcentratie | Laag (< 50%) |

| Opmerking | De leien zijn visueel en volgens expertise als asbestverdacht beschouwd. De vermelde oppervlaktes, diktes en volumes betreffen een beredeneerde schatting. Er worden geen rechten verleend aan deze oppervlaktes/diktes/volumes. |

- Verwijder dit asbestmateriaal zo snel mogelijk. Volg de toestand goed op.
- Hemelwater dat afspoelt van asbestcement daken of gevels kan asbestdeeltjes bevatten. Gebruik het enkel voor gesloten circuits (bv. spoelen toiletten). Reinig na het vervangen van het dak of de gevel de dakgoten en regenwaterput of -ton om asbesthoudend sediment of slib te verwijderen
- Voer bijkomende staalname(s) uit.

- Eenvoudige handelingen: mag via doe-het-zelf of door werknemer(s) met opleidingsattest eenvoudige handelingen  
EH via doe-het zelf.

Standaard dragen van de nodige wegwerp beschermingsmiddelen FFP 3 masker , handschoenen en tyvec CAT III type 5-6 , afwasbaar schoeisel Indien mogelijk de ondervloer afdekken , leien voorzichtig verwijderen, extra fixeren, niet breken , niet gooien, onmiddellijk verpakken of voorzichtig in container met asbest bag plaatsen. Voldoende benevelen/bevochtigen tijdens de duur van de werken. Gebruik geen storkokers. Voor hechtgebonden toepassingen: Bij verwijdering door doe-het-zelf moet men dit afval dubbel en luchtdicht verpakt aandienen bij het gemeentelijk recyclagepark. Men raadpleegt best op voorhand de voorwaarden

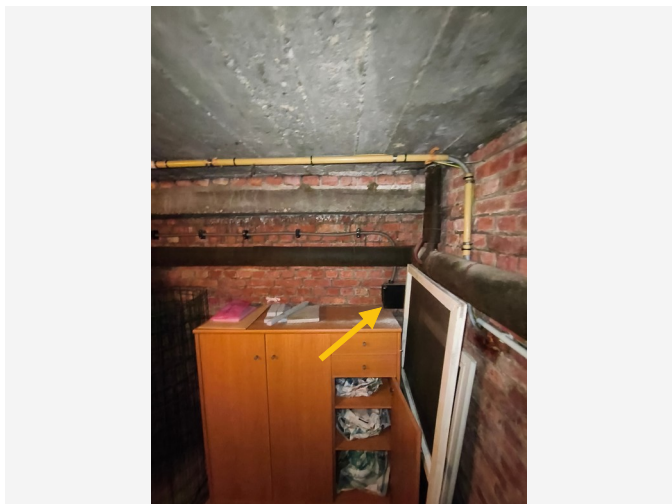
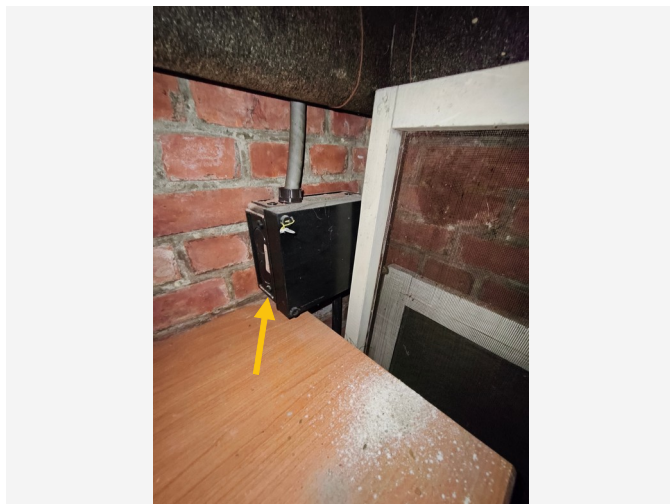
| Opmerking | <p>aantal stuks moeilijk te bepalen. schakelaars-stopcontact.- verdeelkasten</p> <p>Het is moeilijk te bepalen of de bakeliettoepassingen in de woning ook effectief asbesthoudend zijn (het kan ook gaan om de asbestvrije variant).</p> <p>Er werd geen monster genomen o.w.v. beschadiging aan een elektrisch gerelateerde toepassing, extra controle bij verwijdering van het verdacht materiaal.</p> |

- Eenvoudige handelingen: mag via doe-het-zelf of door werknemer(s) met opleidingsattest eenvoudige handelingen  
Schakelaars, stopcontacten en andere gelijkaardige toepassingen kunnen eenvoudig losgeschroefd worden --> EH doe-het-zelf. Afgesloten of verzegelde kast --> EH opgeleid technieker personeel 8u basisopleiding asbest. Voor elektrische infrastructuur en uitrusting dient u vooraleer men deze toepassing gaat bevochtigen de elektriciteit af te sluiten (zoniet elektrocutie-/brandgevaar). standaard dragen van de nodige wegwerp beschermingsmiddelen FFP 3 masker , handschoenen en tyvec CAT III type 5-6 , afspoelbaar schoeisel Losschroeven en dubbel verpakken in plastic , sluit luchtdicht af en breng dit als hechtgebonden afval naar een plaatselijk containerpark. Voor hechtgebonden toepassingen: Bij verwijdering door doe-het-zelf moet men dit afval dubbel en luchtdicht verpakt afdienen bij het gemeentelijk recyclagepark. Men raadpleegt best op voorhand de voorwaarden van het recyclagepark.
