# Asbestinventarisatetest

Berkenhof 3, 1933 Zaventem

Attestnummer : 20251023-000057.000

Uitgegeven op : 23.10.2025

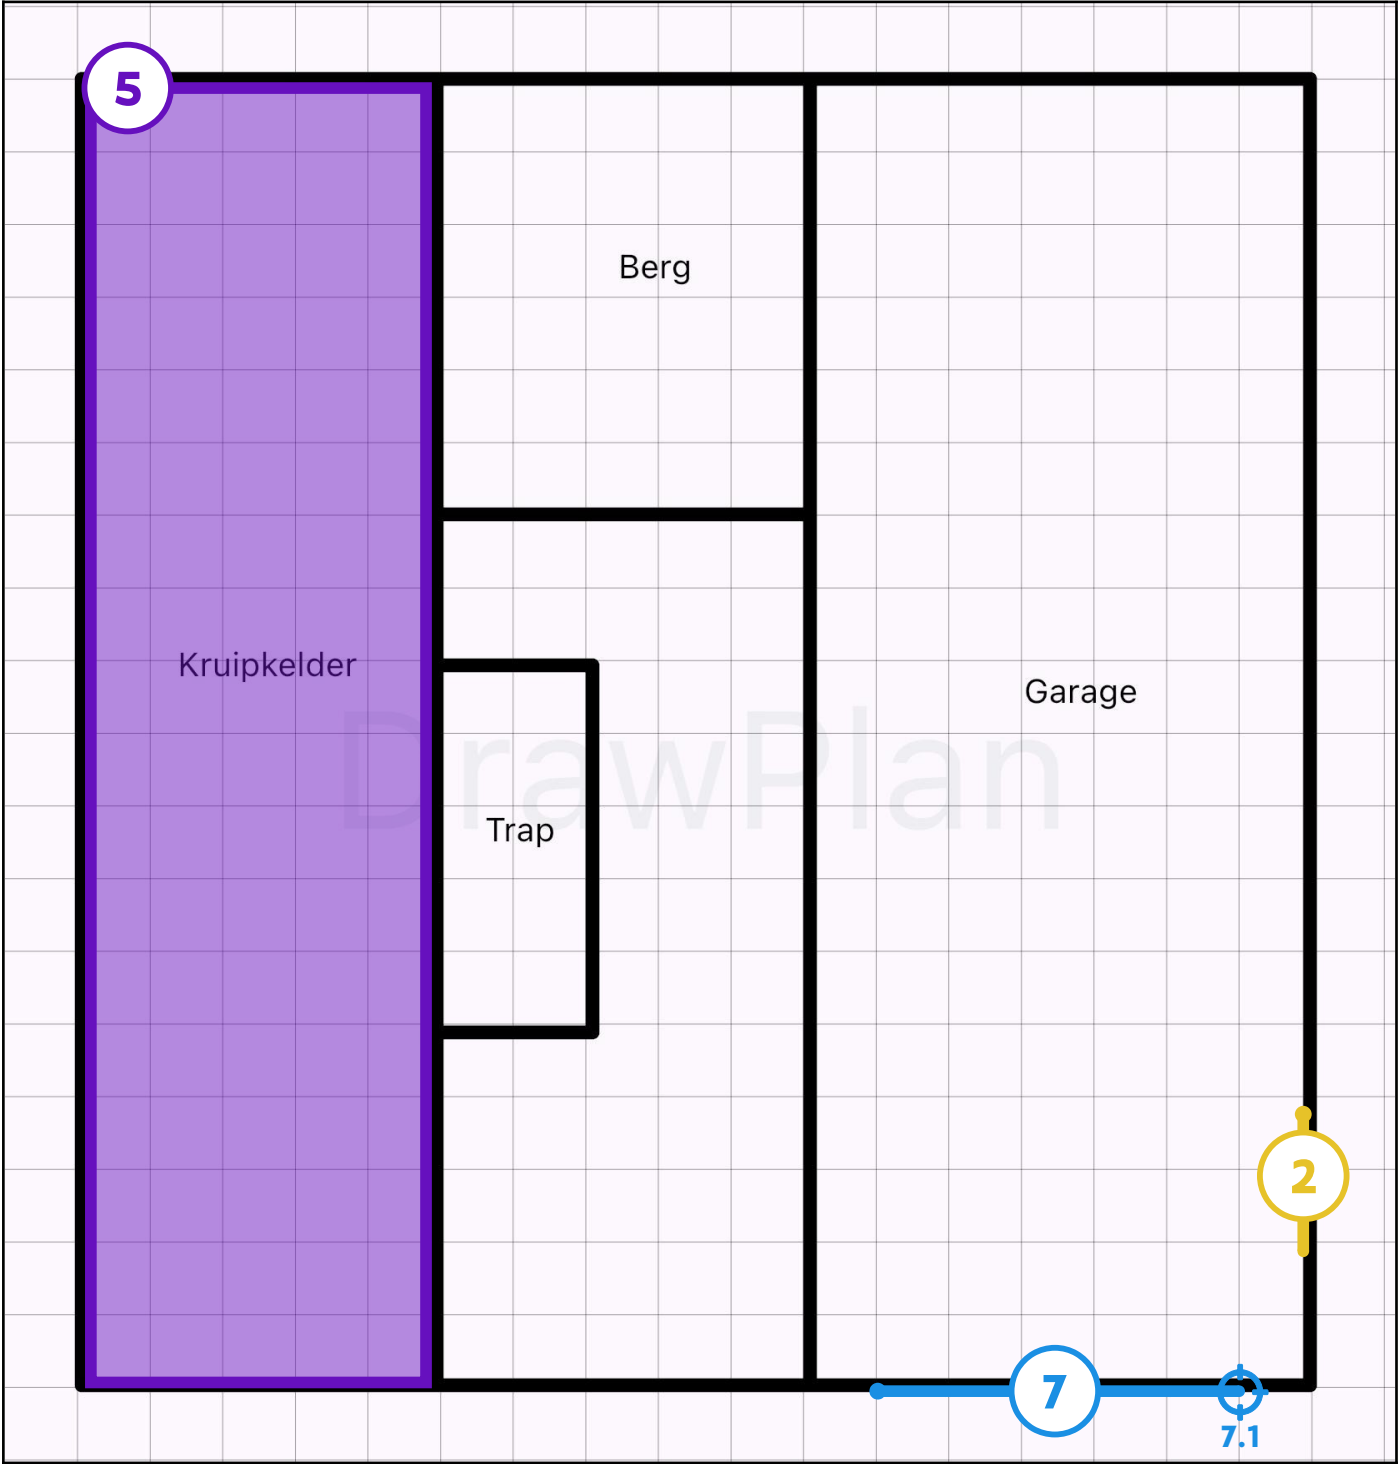
# Plan 1.1: Kelder

| Beschrijving | Type | Actie |
|---|---|---|
| 2. Bakeliet stopcontacten en schakelaars | Asbestmateriaal | Zorgvuldig beheren |
| 5. kruipkelder | Beperking | - |

| 7. mastiek ramen garage | Geen asbest | - |

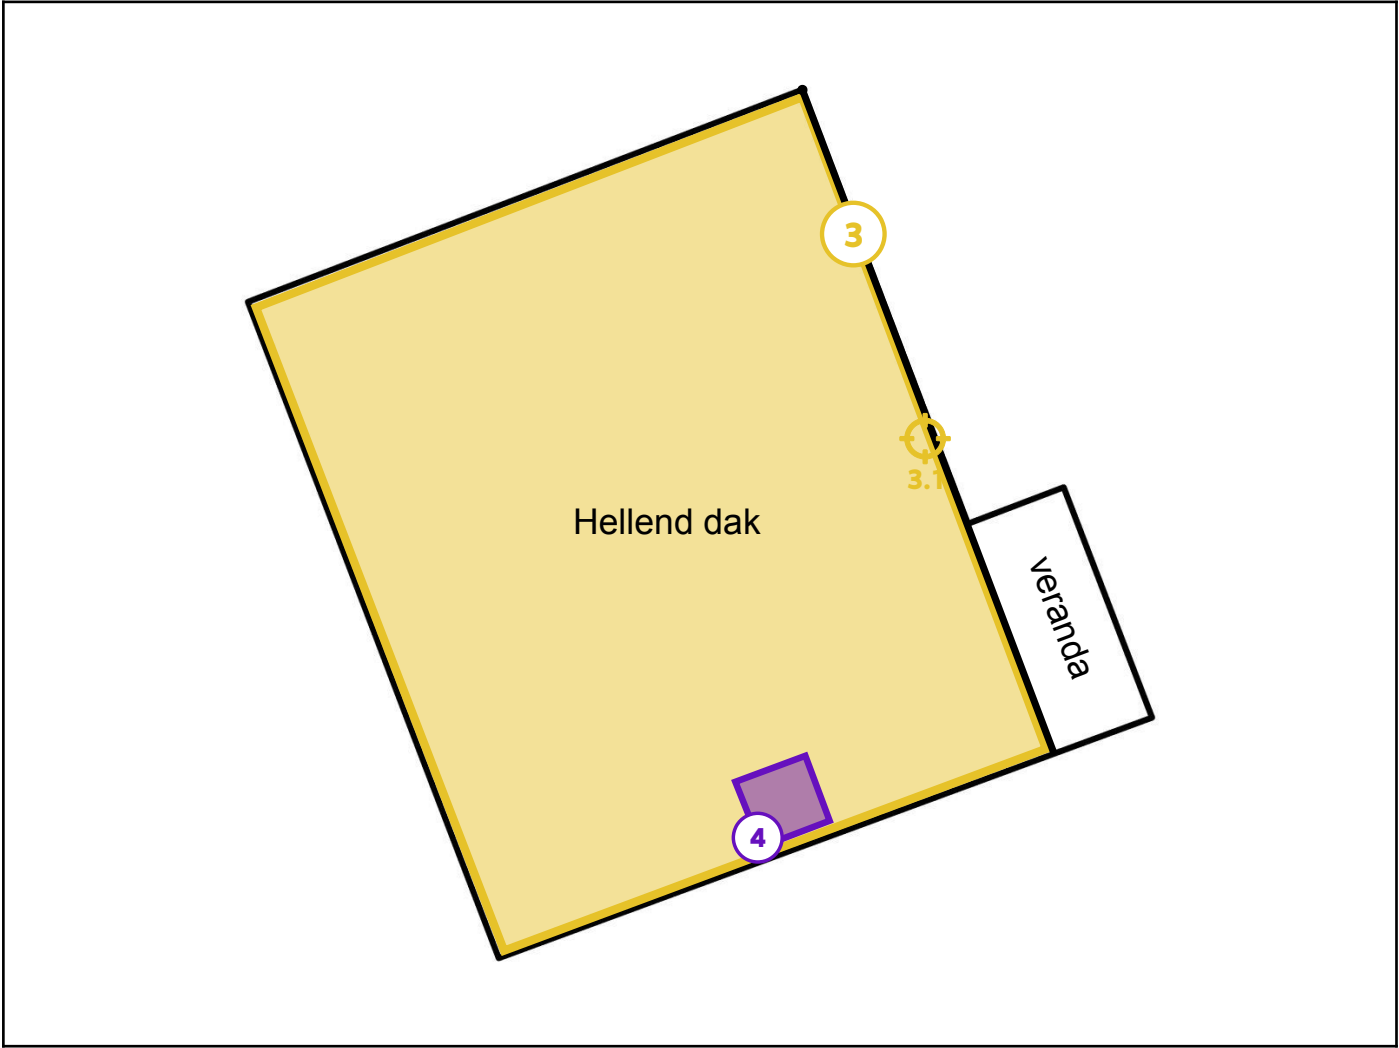
# Plan 1.5: Dakenplan

| Beschrijving | Type | Actie |
|---|---|---|
| 3. onderdak hellend dak | Asbestmateriaal | Zorgvuldig beheren |
| 4. Gemetste schouw | Beperking | - |

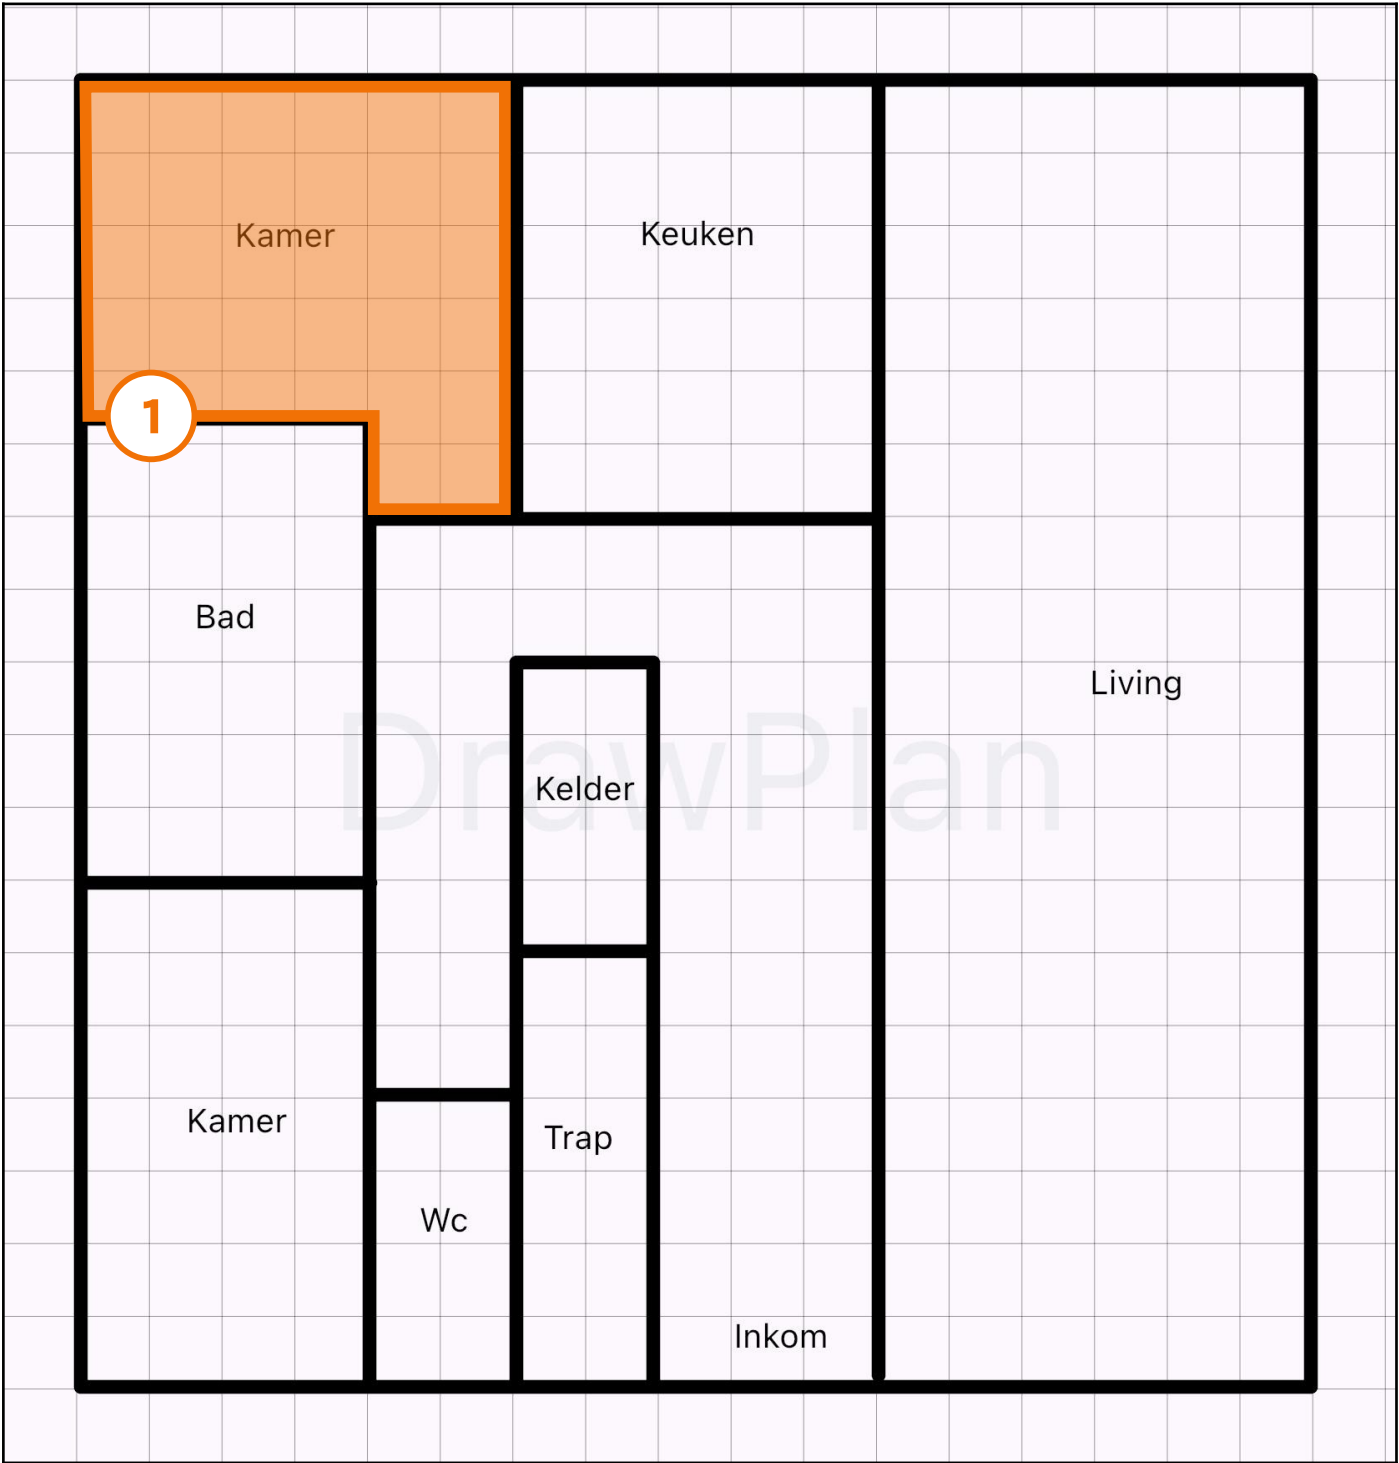
# Plan 1.7: Gvl - vloerzeil

| Beschrijving | Type | Actie |
|---|---|---|
| 1. Vloerzeil (vast) | Asbestmateriaal | <a href="#">Verwijderen</a> |

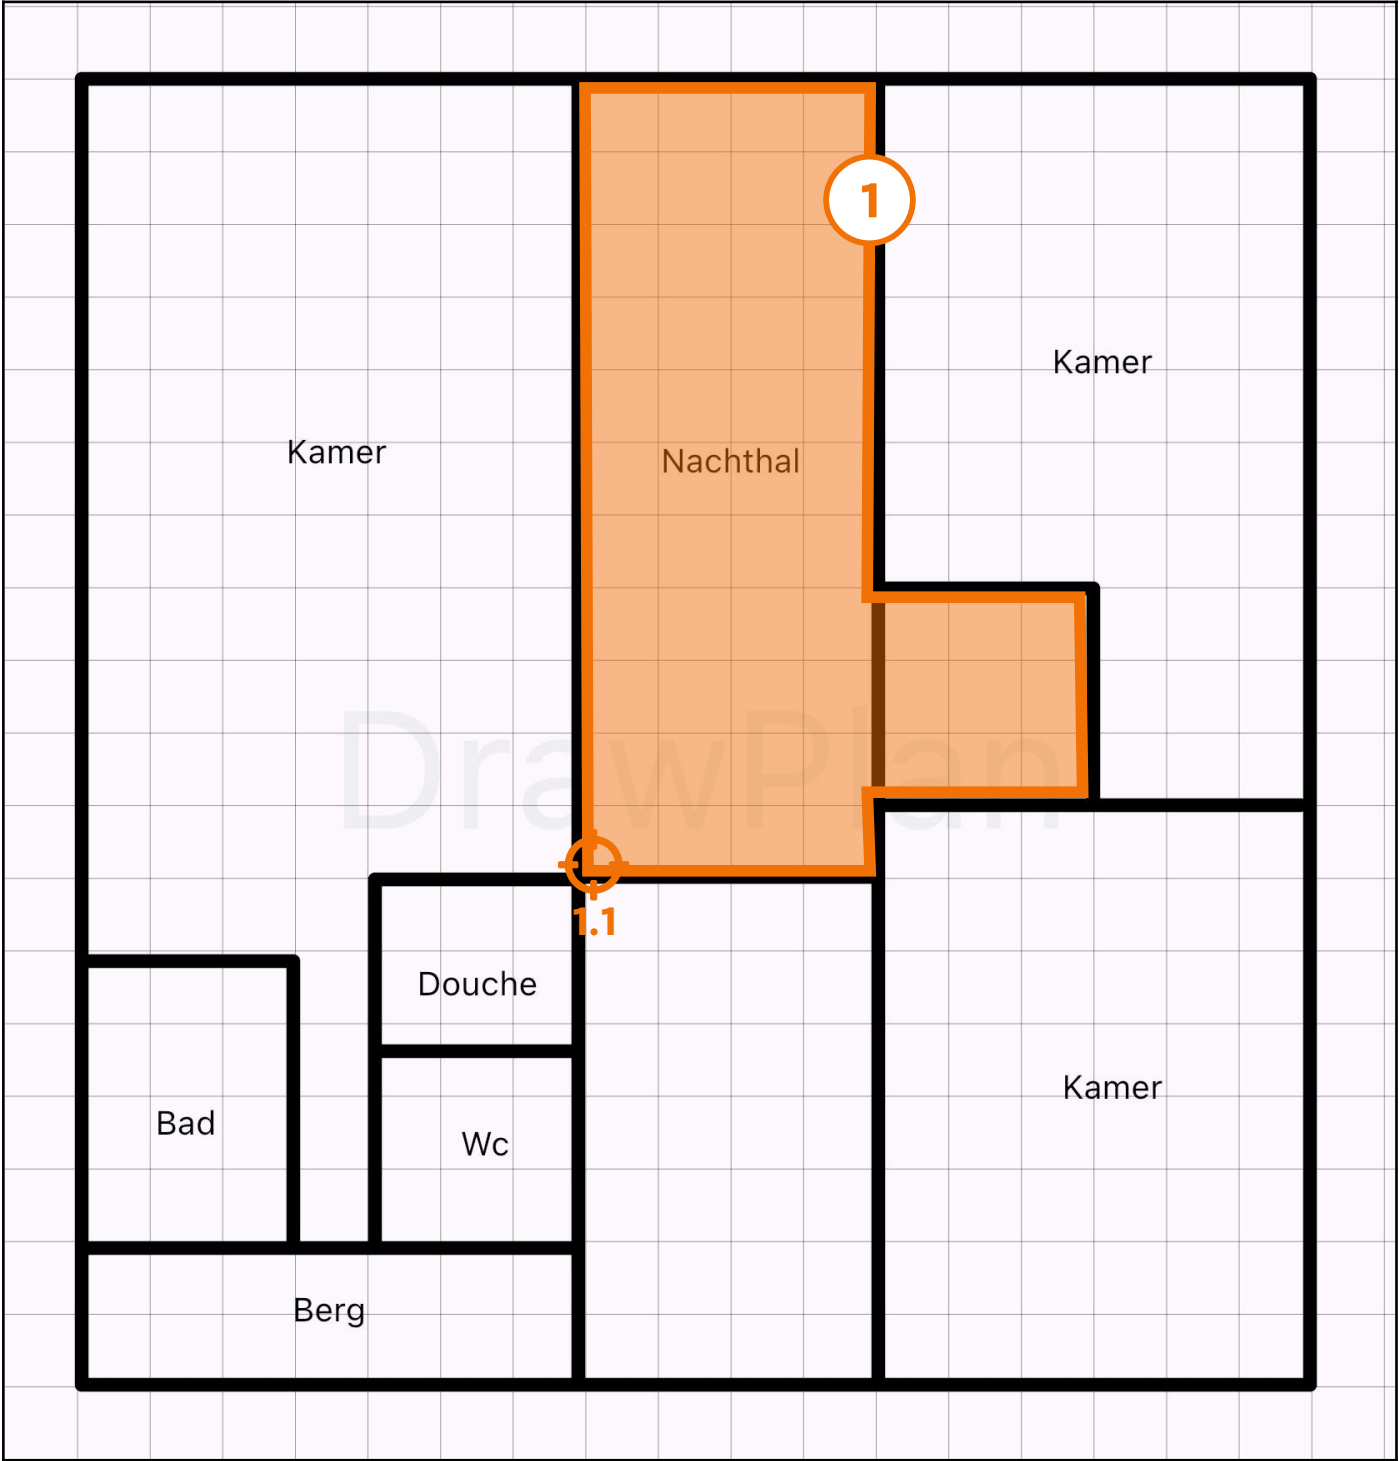
Plan 1.8: 1V - vloerzeil

| Beschrijving | Type | Actie |
|---|---|---|
| 1. Vloerzeil (vast) | Asbestmateriaal | Verwijderen |
| 1.1 Code: staal vinyl vloer | Puntmonster | - |

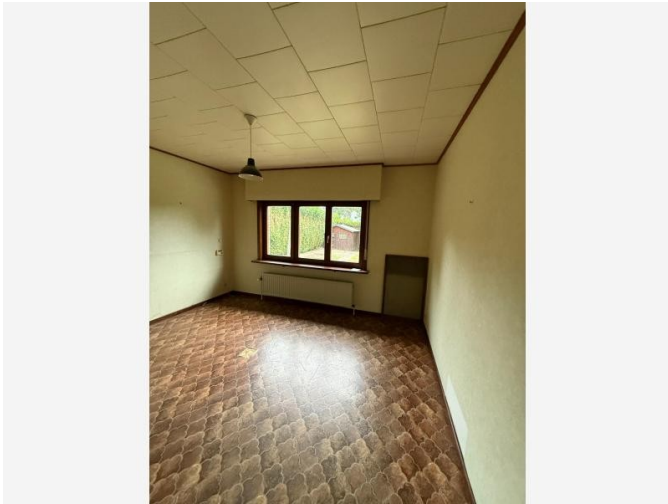
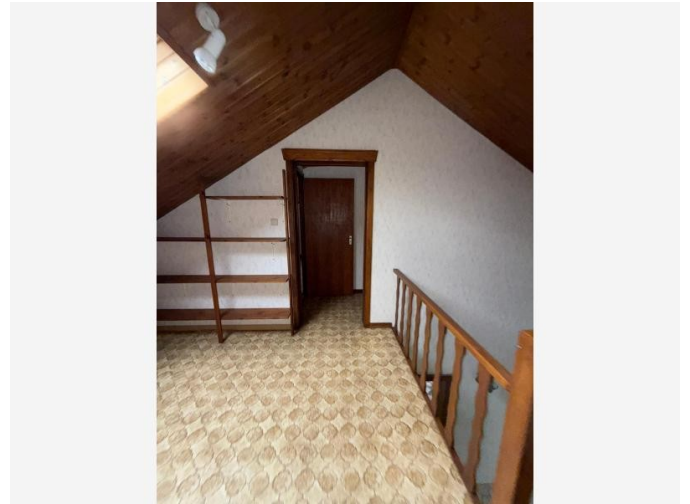
Het asbestmateriaal valt onder de mijlpaal van 2034.

Doordat de vloerzeilen verlijmd zijn is dit niet het geval en zullen asbestvezels vrijkomen bij verwijdering.

| Eindbeoordeling materiaalrisico | Verhoogd materiaalrisico en/of verhoogde kans op vezelvrijgave |

| Gebondenheid | Categorie 2: niet-hechtgebonden met matrix |
| Asbestsoort (vezeltype) | Alleen chrysotiel |
| Asbestconcentratie | Hoog ( $\geq 50\%$ ) |
| Toestand van het materiaal | Licht beschadigd, licht verweerd. Intact calciumsilicaatmateriaal of categorie III 'gebondenheid' |

| # | Type | Referentie | Resultaat |
|---|---|---|---|
| 1.1 | Puntmonster | staal vinyl vloer | Chrysotiel |

- Zorg voor een veilig beheer. Vermijd het beschadigen van het asbestmateriaal. Controleer de toestand jaarlijks op wijzigingen.
- Verwijder dit asbestmateriaal zo snel mogelijk. Volg de toestand goed op.

- Hermetische zone (erkend asbestverwijderaar)  
Hermetische zone (erkend asbestverwijderaar)

Hiervoor is hermetische zone nodig. Dit moet uitgevoerd worden door erkende firma.

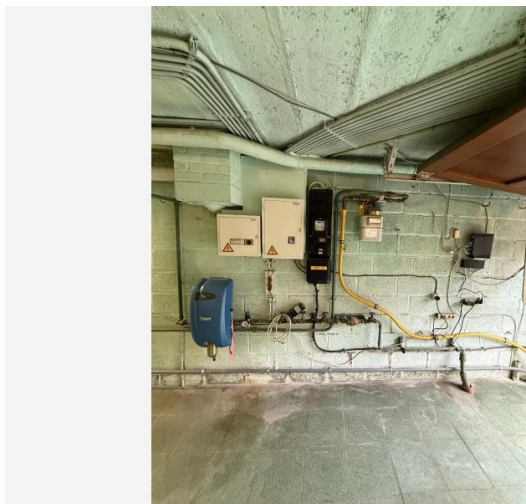
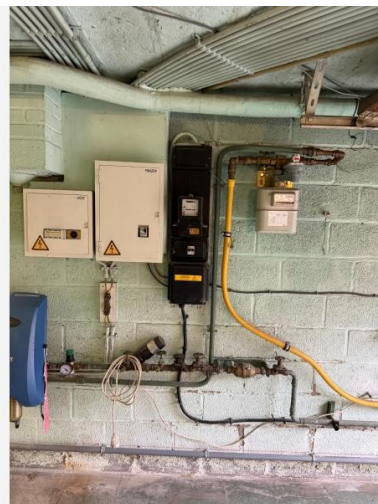
Het asbestmateriaal valt onder de mijlpaal van 2040.

| Eindbeoordeling materiaalrisico | Laag materiaalrisico en/of verlaagde kans op vezelvrijgave |

| Gebondenheid | Categorie 1: hechtgebonden in oorsprong |
| Asbestsoort (vezeltype) | Crocidoliet aanwezig |
| Toestand van het materiaal | Onbeschadigd, niet verweerd |

- Zorg voor een veilig beheer. Vermijd het beschadigen van het asbestmateriaal. Controleer de toestand jaarlijks op wijzigingen.
- Voer bijkomende staalname(s) uit.

- Eenvoudige handelingen: mag via doe-het-zelf of door werknemer(s) met opleidingsattest eenvoudige handelingen  
Bakelietelementen met laag percentage asbest die niet beschadigd zijn. Zijn eenvoudig te verwijderen zonder beschadigen met schroefverbindingen. Laten verwijderen door elektriciteitsmaatschappij en op hun beurt laten vervangen door niet-asbestverdachte teller.

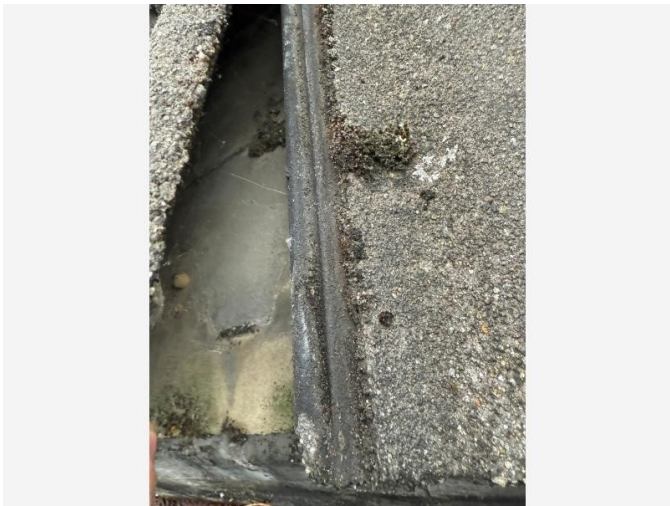
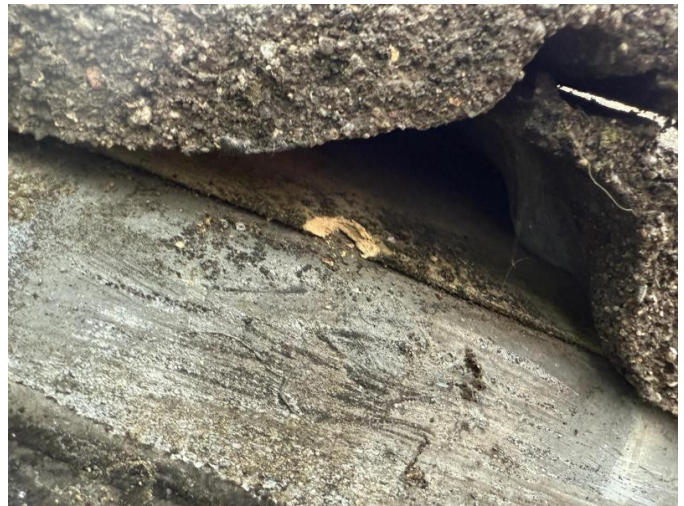
Het asbestmateriaal valt onder de mijlpaal van 2040.

| Eindbeoordeling materiaalrisico | Laag materiaalrisico en/of verlaagde kans op vezelvrijgave |

| Asbestsoort (vezeltype) | Alleen chrysotiel |
| Toestand van het materiaal | Licht beschadigd, licht verweerd. Intact calciumsilicaatmateriaal of categorie III 'gebondenheid' |

| # | Type | Referentie | Resultaat |
|---|---|---|---|
| 3.1 | Puntmonster | staal onderdak | Chrysotiel |

- Zorg voor een veilig beheer en verwijder dit asbestmateriaal wanneer het bij werken eenvoudig bereikbaar wordt. Controleer de toestand jaarlijks op wijzigingen.

- Eenvoudige handelingen: mag via doe-het-zelf of door werknemer(s) met opleidingsattest eenvoudige handelingen  
Verwijder de dakpannen. Erna voorzichtig houten draaglatjes en onderdakplaten loswrikken, asbesthoudende platen 1 voor 1 en in hun geheel verwijderen. Niet gooien en geen stortkokers gebruiken  
Omwille van de hoogte overlaten aan dakwerker met opleidingsattest eenvoudige handelingen 8u.  
Hou tijdens de werken rekening met de volgende veiligheidsvoorschriften:
  - Hou minderjarigen uit de buurt.
  - Vermijd stof door het asbest te bevochtigen of te fixeren. Dat doet u door water te vernevelen of door een aangepast fixeermiddel te gebruiken. U vindt dit fixeermiddel in de gespecialiseerde bouwhandel.

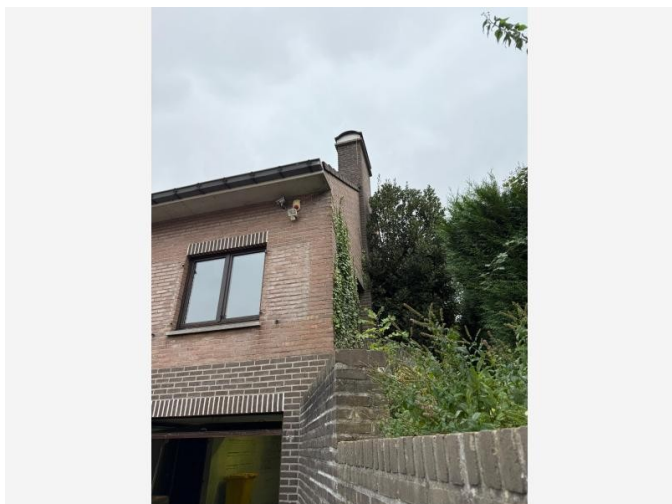
**Reden:** Het te onderzoeken materiaal situeert zich hoger dan 3,50 m te rekenen vanaf een veilige ondergrond

**Uitleg van de asbestdeskundige:** Gemetste schouw aanwezig op hoofddak. Niet kunnen vaststellen of er in de schouw nog een asbesthoudend rookgaskanaal aanwezig is. Schouw bevindt zich hoger dan 3,5m vanaf grond.

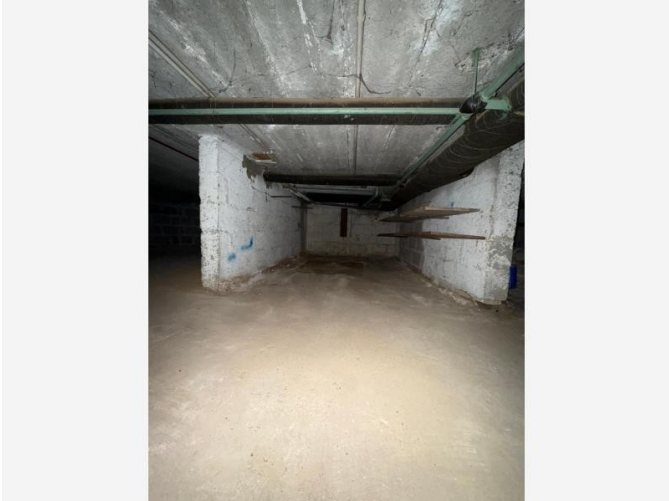
**Reden:** Er is geen volledige risicobeoordeling mogelijk

**Uitleg van de asbestdeskundige:** Kruipkelder met een hoogte lager dan 1.5 meter: dit val buiten de onderzoeksmogelijkheden van dit inspectie protocol.

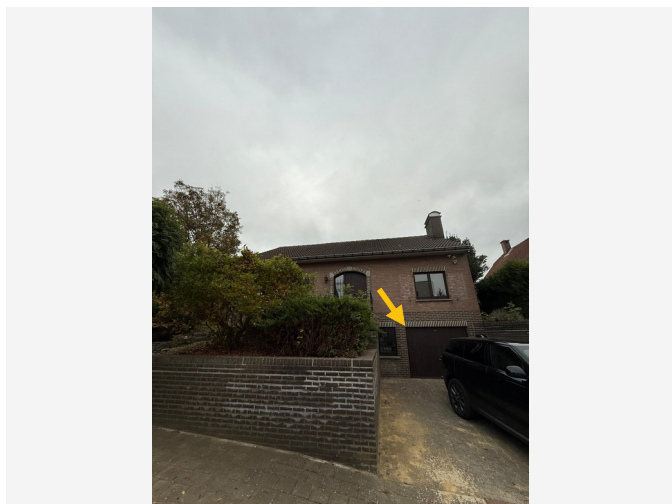
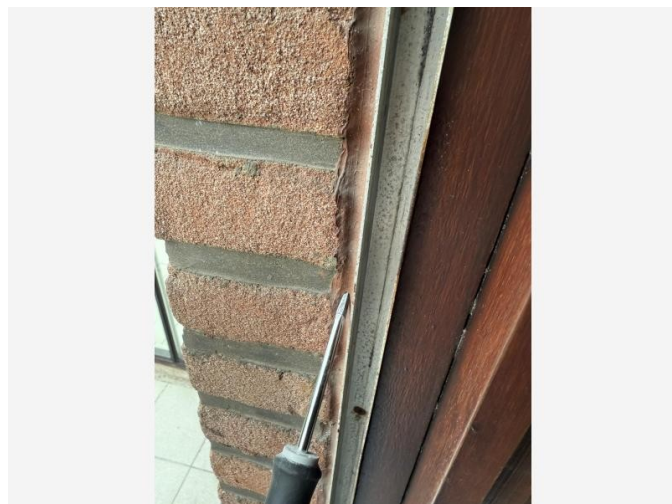
## Fiche 7: mastiek ramen garage

Geen asbest

| # | Type | Referentie | Resultaat |
|---|---|---|---|
| 7.1 | Puntmonster | staal mastiek garage | Geen asbest |

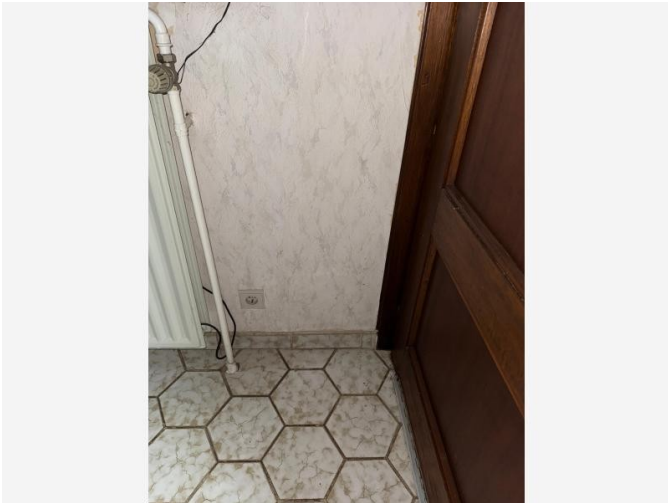
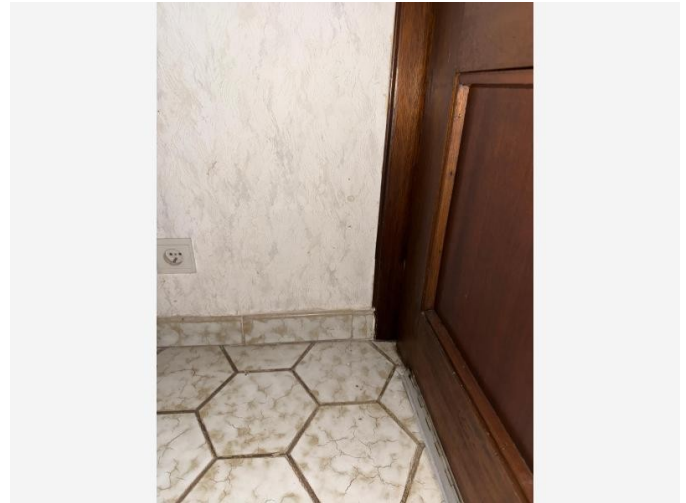
## Fiche 8: pleisterwerk muur

Geen asbest

| # | Type | Referentie | Resultaat |
|---|---|---|---|
| 8.1 | Mengmonster | 1 | Geen asbest |

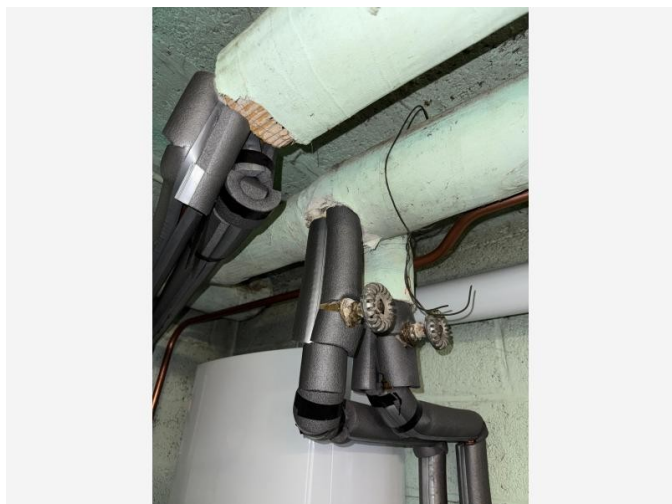
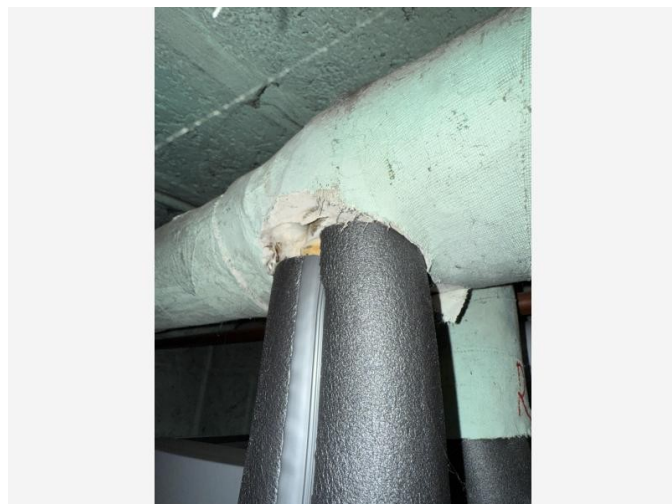
## Fiche 9: leidingisolatie recht

Geen asbest

| # | Type | Referentie | Resultaat |
|---|---|---|---|
| 9.1 | Mengmonster | staal leidingiso recht | Geen asbest |

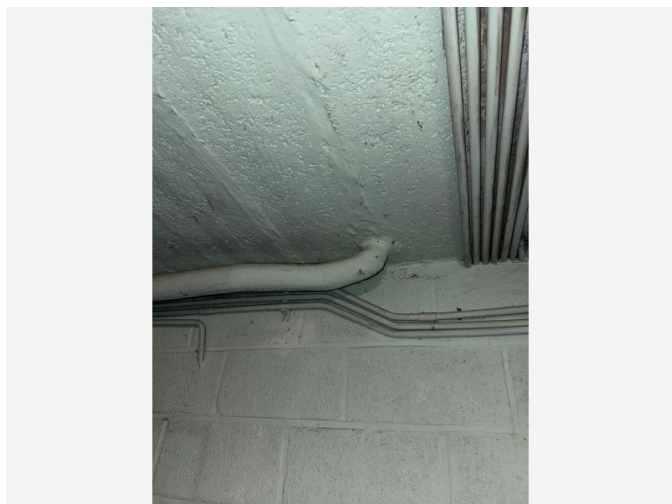
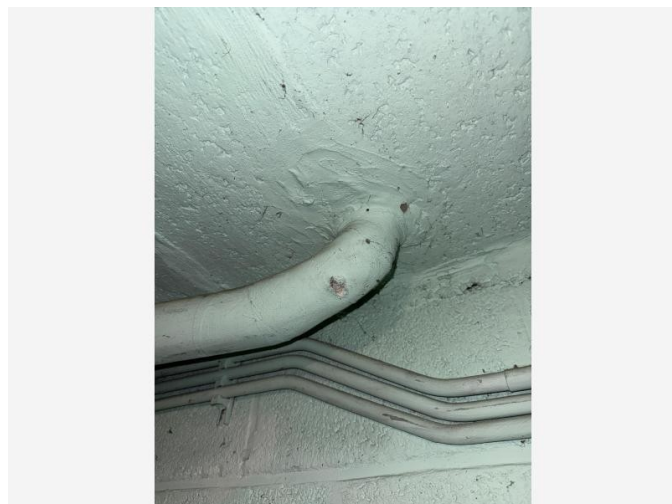
## Fiche 10: leidingisolatie bochten

Geen asbest

| # | Type | Referentie | Resultaat |
|---|---|---|---|
| 10.1 | Mengmonster | staal leidingiso bocht | Geen asbest |
