# Asbestinventarisatetest

de Fierlantstraat 9, 1933 Zaventem

Attestnummer : 20251102-000059.000

Uitgegeven op : 02.11.2025

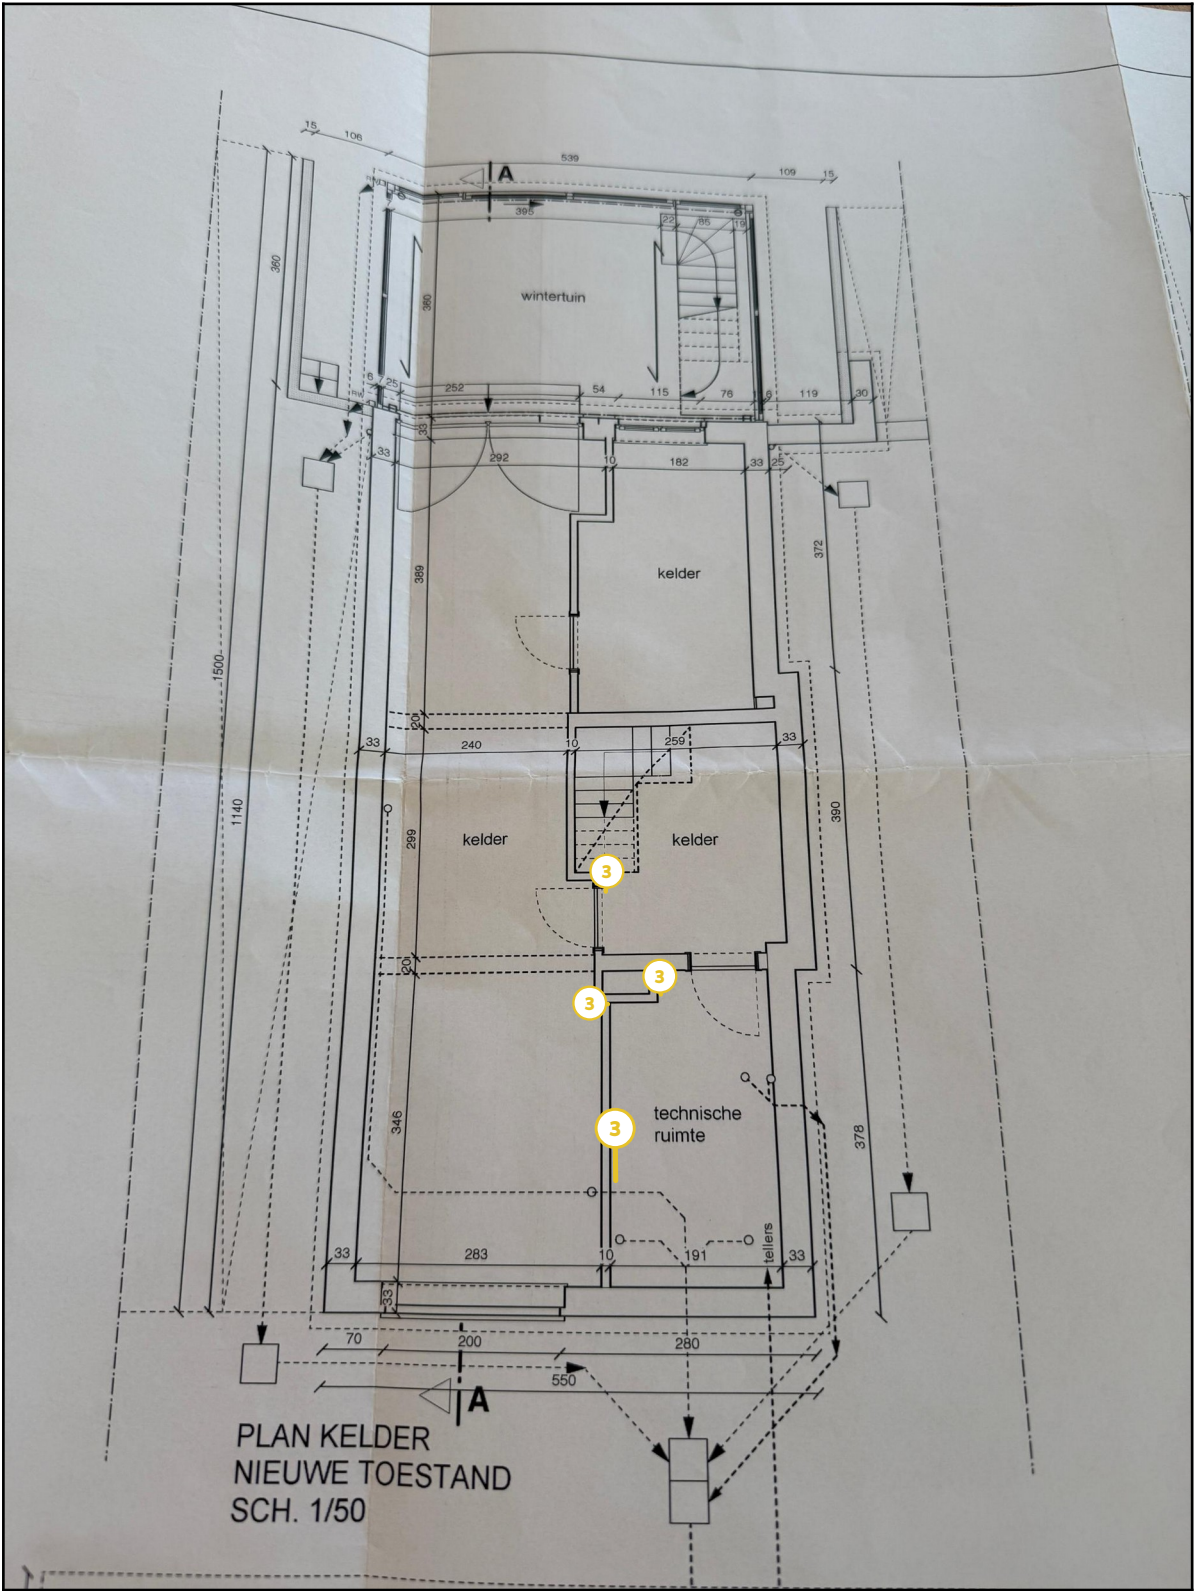
# Plan 1.1: Kelder

| 3. Bakeliet stopcontacten en schakelaars | Asbestmateriaal | Zorgvuldig beheren |

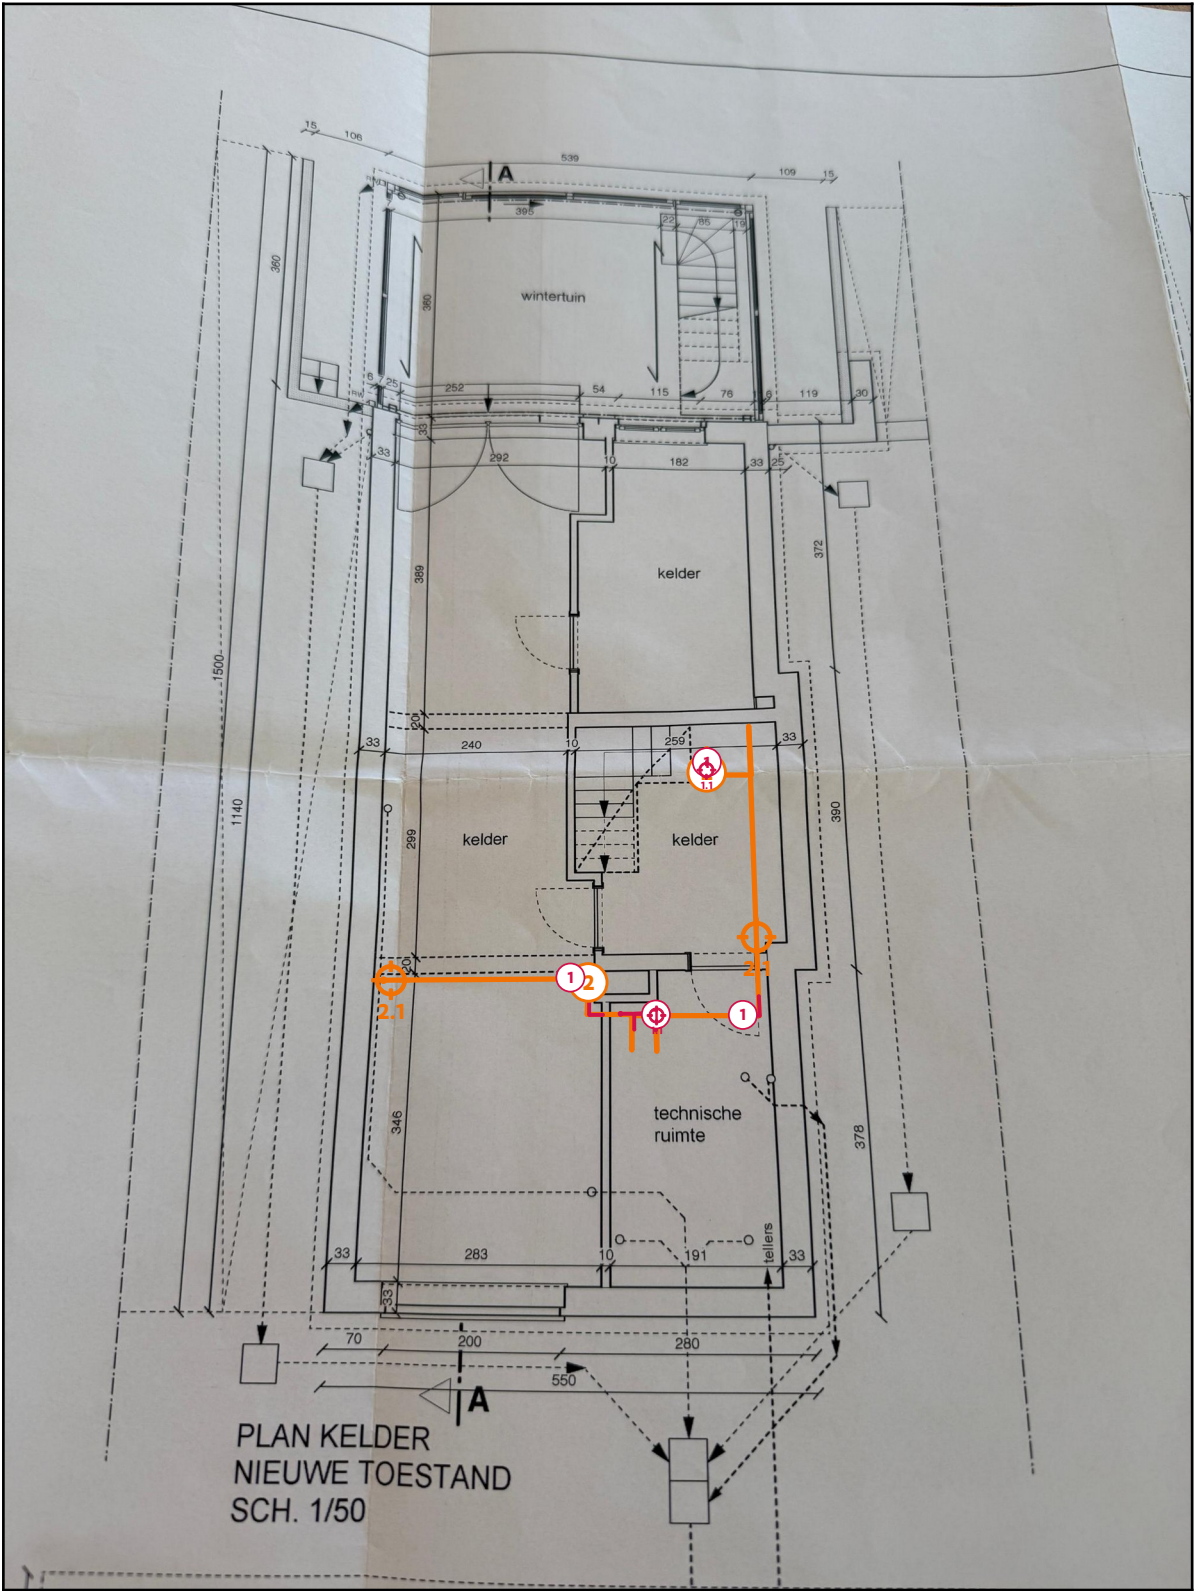
# Plan 1.6: Kelder - leidingsisolatie

| 1. leidingisolatie bochten | Asbestmateriaal | Dringend verwijderen |
| 2. leidingisolatie recht | Asbestmateriaal | Verwijderen |

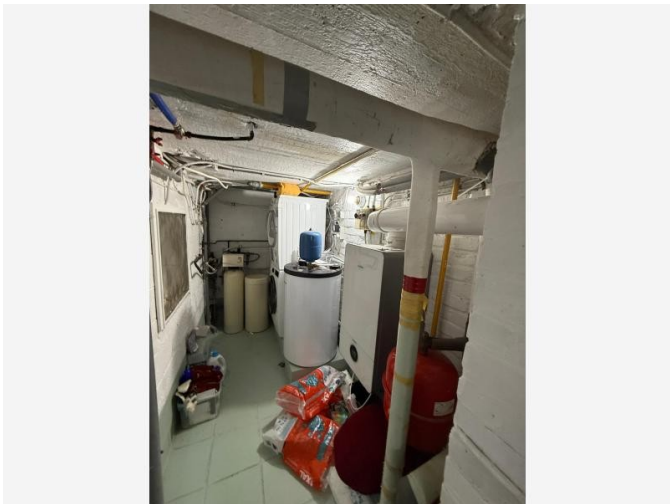
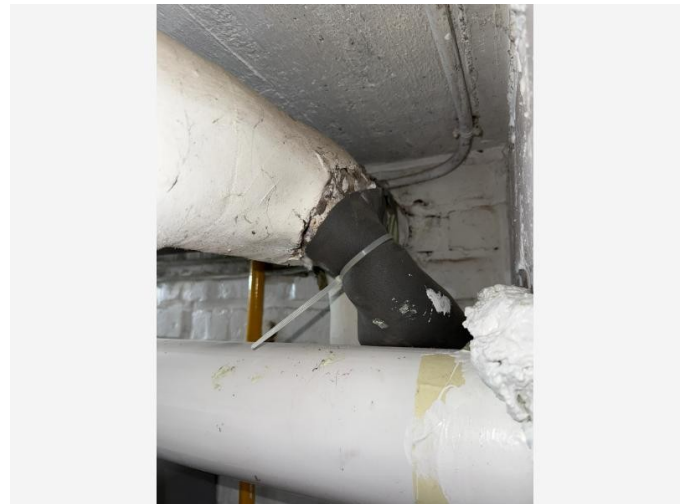
Het asbestmateriaal valt onder de mijlpaal van 2034.

**Dringend verwijderen**

| Eindbeoordeling materiaalrisico | Hoog materiaalrisico en/of hoge kans op vezelvrijgave |

| Gebondenheid | Categorie 2: niet-hechtgebonden met matrix |
| Asbestsoort (vezeltype) | Amfibool aanwezig, uitgezonderd crocidoliet |
| Asbestconcentratie | Hoog ( $\geq 50\%$ ) |
| Afschermingsgraad van het gehele materiaal | Geheel of deels (ook) vrij aan de binnenlucht |
| Toestand van het materiaal | Matig beschadigd, matig verweerd |

| # | Type | Referentie | Resultaat |
|---|---|---|---|
| 1.1 | Mengmonster | staal leidingsiso bocht | Amosiet |

| Beschrijving | leidingisolatie bochten |

- Zorg voor een veilig beheer. Vermijd het beschadigen van het asbestmateriaal. Controleer de toestand jaarlijks op wijzigingen.
- Scherm in afwachting van verwijdering het asbestmateriaal af van luchtstromingen en verstoring: bijvoorbeeld door het te verpakken, te fixeren, af te dekken, signalisatie - afbakening aan te brengen, ...
- Verwijder dit asbestmateriaal zo snel mogelijk. Volg de toestand goed op.

- Hermetische zone (erkend asbestverwijderaar)  
Hermetische zone nodig: vezels kunnen bij verwijdering vrijkomen en vorm zeer groot gevaar voor de gezondheid.

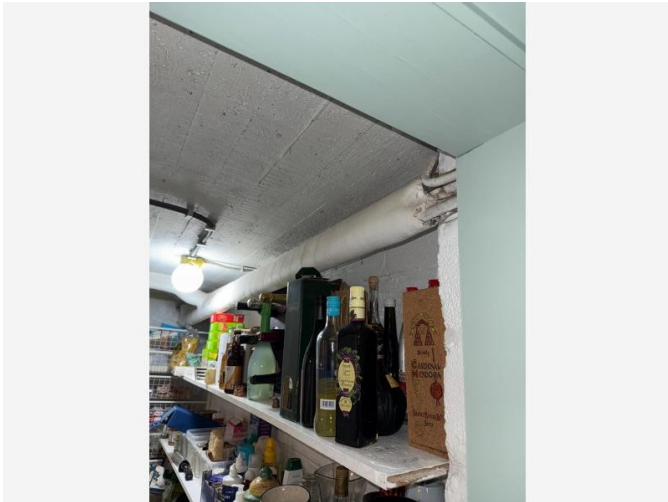
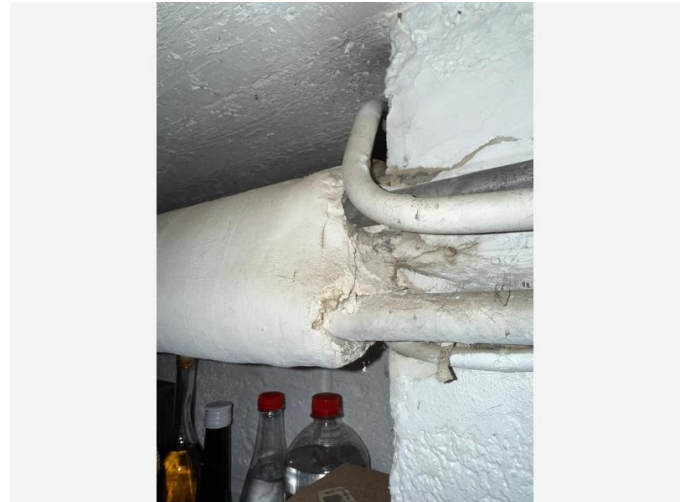
Het asbestmateriaal valt onder de mijlpaal van 2034.

Verwijderen

| Eindbeoordeling materiaalrisico | Verhoogd materiaalrisico en/of verhoogde kans op vezelvrijgave |

| Gebondenheid | Categorie 2: niet-hechtgebonden met matrix |
| Asbestsoort (vezeltype) | Amfibool aanwezig, uitgezonderd crocidoliet |
| Asbestconcentratie | Hoog ( $\geq 50\%$ ) |
| Afschermingsgraad van het gehele materiaal | Geheel of deels (ook) vrij aan de binnenlucht |
| Toestand van het materiaal | Licht beschadigd, licht verweerd. Intact calciumsilicaatmateriaal of categorie III 'gebondenheid' |

| # | Type | Referentie | Resultaat |
|---|---|---|---|
| 2.1 | Mengmonster | staal leidingsiso recht | Amosiet |

| Beschrijving | leidingisolatie recht |

- Zorg voor een veilig beheer. Vermijd het beschadigen van het asbestmateriaal. Controleer de toestand jaarlijks op wijzigingen.
- Scherm in afwachting van verwijdering het asbestmateriaal af van luchtstromingen en verstoring: bijvoorbeeld door het te verpakken, te fixeren, af te dekken, signalisatie - afbakening aan te brengen, ...
- Verwijder dit asbestmateriaal zo snel mogelijk. Volg de toestand goed op.

- Hermetische zone (erkend asbestverwijderaar)  
Hermetische zone nodig: vezels kunnen bij verwijdering vrijkomen en vorm zeer groot gevaar voor de gezondheid.

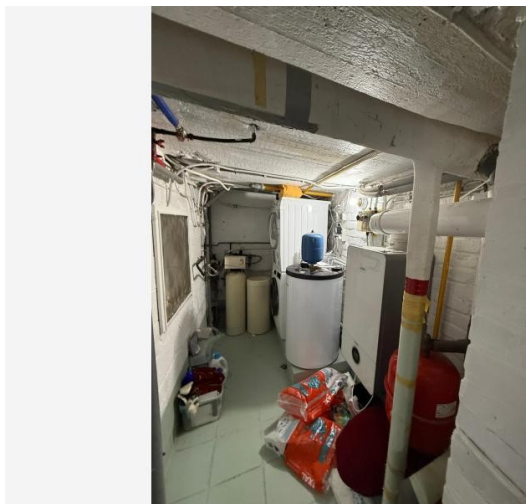
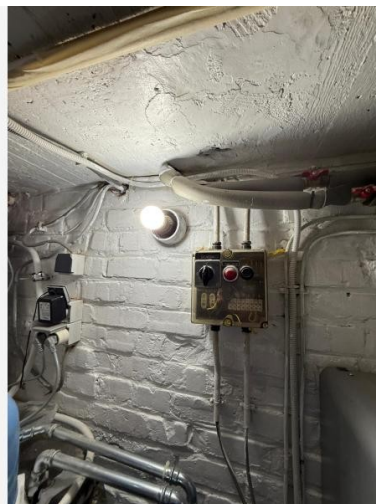
Het asbestmateriaal valt onder de mijlpaal van 2040.

Zorgvuldig beheren

| Eindbeoordeling materiaalrisico | Laag materiaalrisico en/of verlaagde kans op vezelvrijgave |

| Asbestsoort (vezeltype) | Crocidoliet aanwezig |
| Asbestconcentratie | Laag (< 50%) |
| Toestand van het materiaal | Onbeschadigd, niet verweerd |

| Beschrijving | Bakeliet stopcontacten en schakelaars |

- Zorg voor een veilig beheer. Vermijd het beschadigen van het asbestmateriaal. Controleer de toestand jaarlijks op wijzigingen.
- Voer bijkomende staalname(s) uit.

- Eenvoudige handelingen: mag via doe-het-zelf of door werknemer(s) met opleidingsattest eenvoudige handelingen  
Bakelietelementen met laag percentage asbest die niet beschadigd zijn. Zijn eenvoudig te verwijderen zonder beschadigen met schroefverbindingen. Laten verwijderen door elektriciteitsmaatschappij en op hun beurt laten vervangen door niet-asbestverdachte teller.

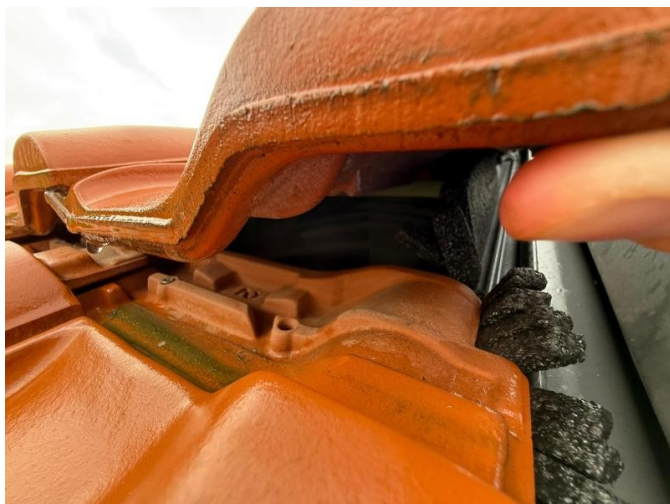
Vrije foto

onderdak = niet asbesthoudend.

Onder één dakpan kunnen vaststellen dat onderdak hier zwarte doek is.

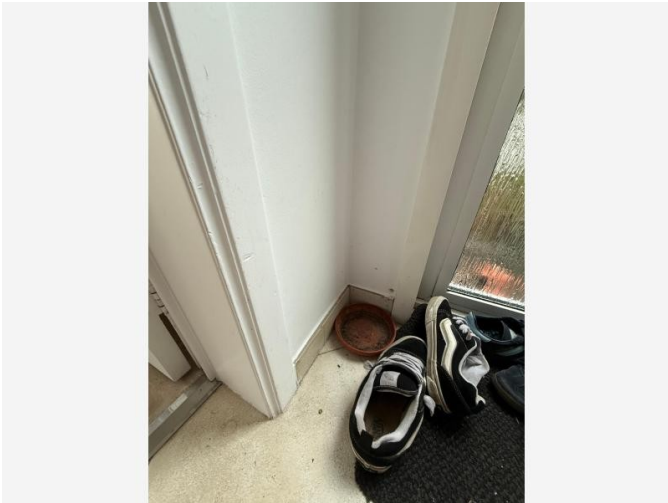
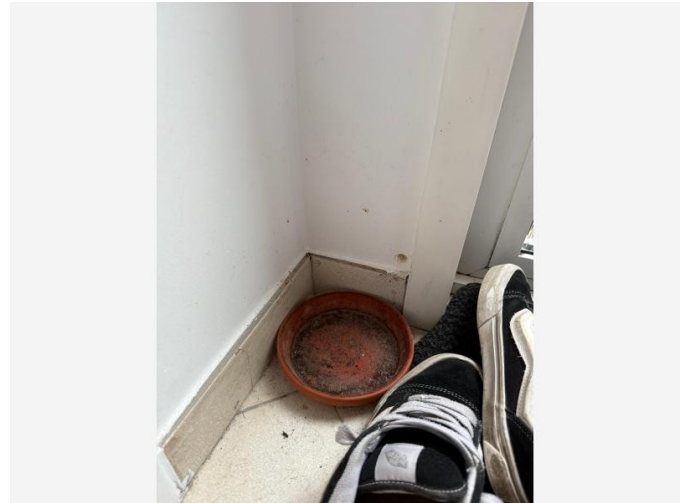
## Fiche 5: pleisterwerk muur

Geen asbest

| # | Type | Referentie | Resultaat |
|---|---|---|---|
| 5.1 | Mengmonster | 1 | Geen asbest |

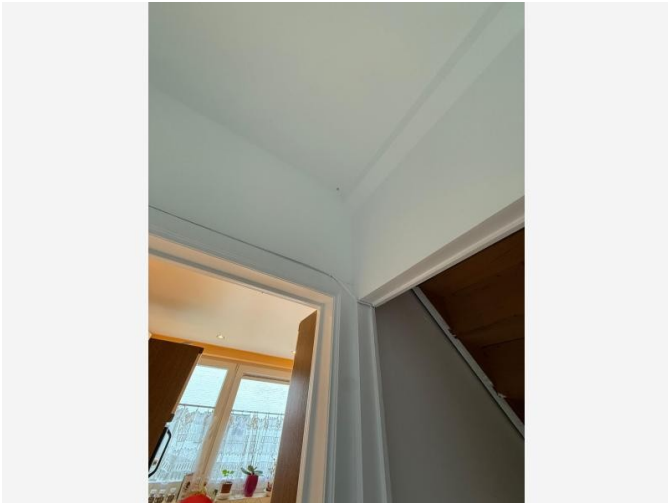
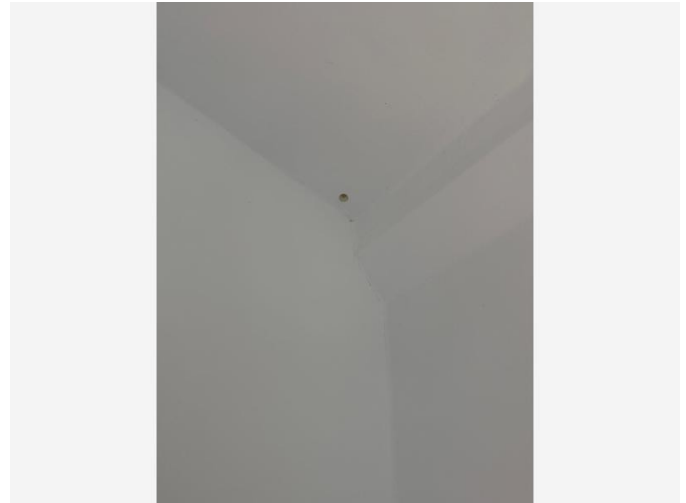
## Fiche 6: pleisterwerk plafond

Geen asbest

| # | Type | Referentie | Resultaat |
|---|---|---|---|
| 6.1 | Mengmonster | staal pleisterwerk plafond | Geen asbest |
