# Asbestinventarisatetest

Diegemstraat 17B/7, 1830 Machelen

Attestnummer : **20251010-000040.000**

Uitgegeven op : **10.10.2025**

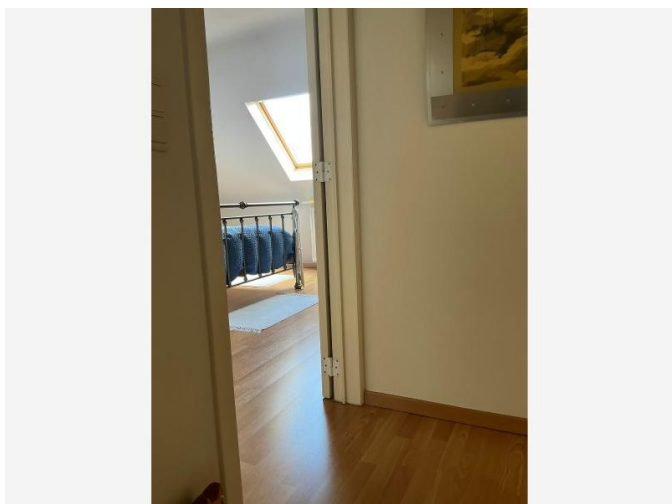
# Fiche 1: 3de verdieping - vloerbekledingen bestaande uit laminaat

De vloerbekledingen bestaande uit laminaat waren in goede staat en er waren geen beschadiging vast te stellen. Een destructief onderzoek is aan te raden bij grondige verbouwingswerken, om eventuele onderliggende vloerbekledingen en lijmen te onderzoeken en te bemonsteren. Dit destructief onderzoek behoort momenteel niet tot onze taak in deze opdracht.

Wij raden u aan om op dat moment contact met ons op te nemen om alsnog bijkomend onderzoek te verrichten. [www.asbestconsulting.be](http://www.asbestconsulting.be)

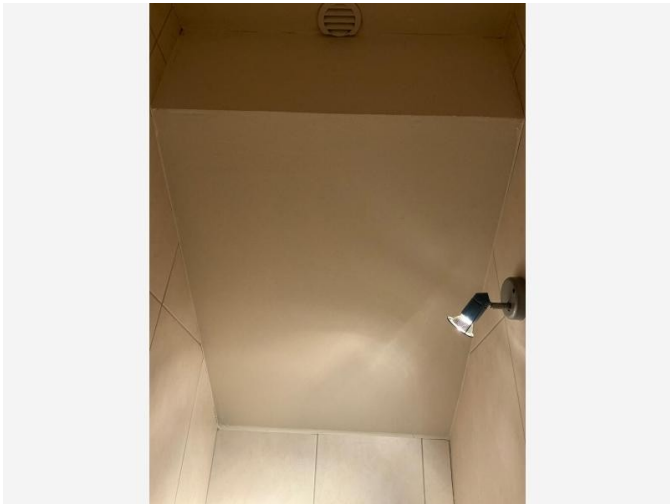
## Fiche 2: Toilet/berging/badkamer - verluchtungskanaal

Het verluchtungskanaal in de toilet/berging/badkamer behoort tot de gemeenschappelijke delen. De gemeenschappelijke delen maken geen onderdeel uit van dit attest. In de periode dat deze appartementen werden gebouwd, werd mogelijks asbesthoudend materiaal gebruikt.

Indien bij werken het verluchtungskanaal zou verwijderd worden, dient er met de nodige zorg te worden omgesprongen en bemonsterd te worden.

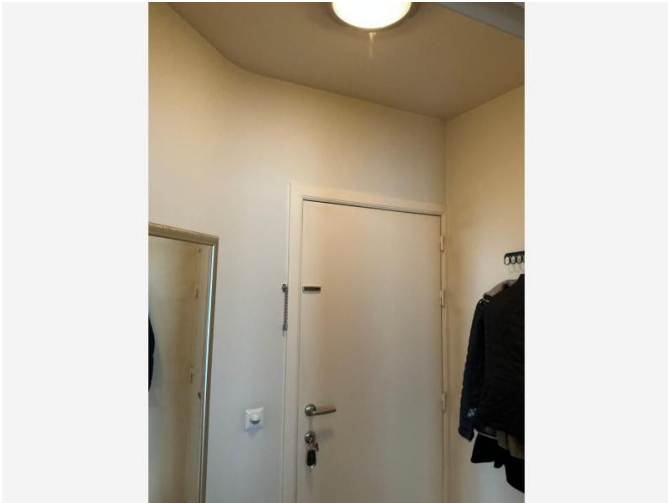
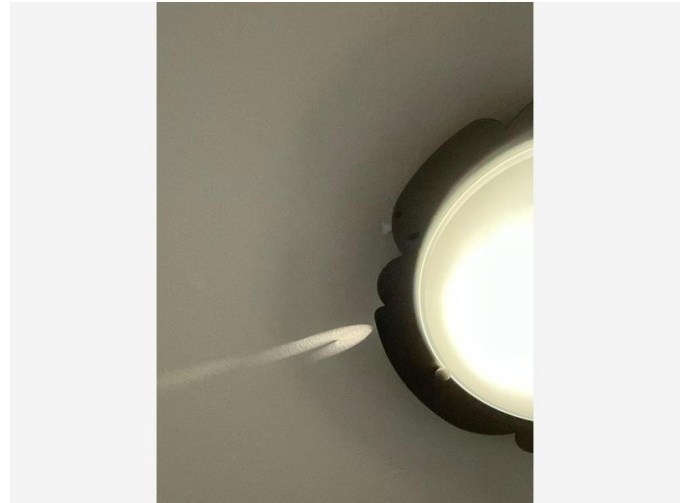
## Fiche 3: Pleisterwerk plafonds

### Conclusie

Geen asbest

| # | Type | Referentie | Resultaat |
|---|---|---|---|
| 3.1 | Mengmonster | MM02 | Geen asbest |

| Opmerking | <p>Stooklokaal : CV-ketel hangt in de berging</p> <p>Sommige plafonds waren valse plafonds (zie constructieplannen).</p> <p>Een destructief onderzoek is aan te raden bij grondige verbouwingswerken, om eventuele pleisterwerken en/of cementering, mogelijks onder de valse plafonds te bemonsteren.</p> <p>Ook de afsmeerlaag in gips tussen gipskartonplaten kan asbest bevatten.</p> <p>Enkel destructief onderzoek kan uitwijzen waar deze naden zich bevinden.</p> <p>Dit behoort momenteel niet tot onze taak in deze opdracht.</p> <p>De hoeveelheid is een inschatting.</p> |

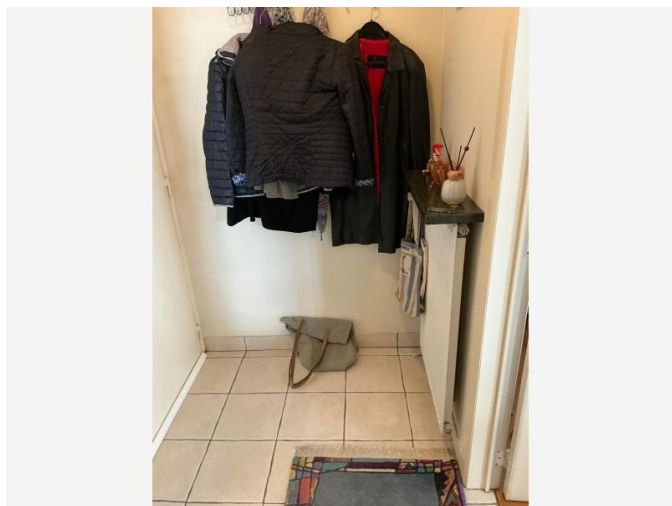
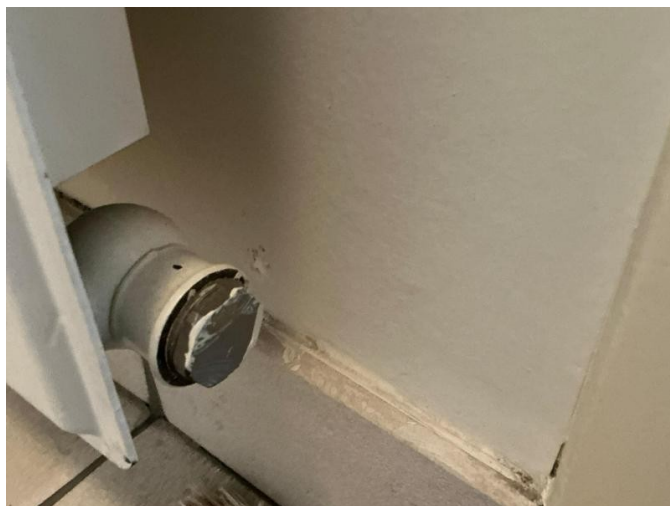
## Fiche 4: Pleisterwerk muren

### Conclusie

Geen asbest

| # | Type | Referentie | Resultaat |
|---|---|---|---|
| 4.1 | Mengmonster | MM01 | Geen asbest |

| Opmerking | <p>Natte ruimten : keuken - deels betegeld, badkamer - volledig betegeld</p> <p>Stooklokaal : CV-ketel hangt in de berging</p> <p>Een destructief onderzoek is aan te raden bij grondige verbouwingswerken, om eventuele pleisterwerken en/of cementering, mogelijks achter de valse wanden en achter de tegels te bemonsteren. Ook de afsmeerlaag in gips tussen gipskartonplaten kan asbest bevatten.</p> <p>Enkel destructief onderzoek kan uitwijzen waar deze naden zich bevinden.</p> <p>Dit behoort momenteel niet tot onze taak in deze opdracht.</p> <p>De hoeveelheid is een inschatting.</p> |
