# Asbestinventarisatattest

Acacialaan 13, 1910 Kampenhout

Attestnummer : 20251107-000077.000

Uitgegeven op : 07.11.2025

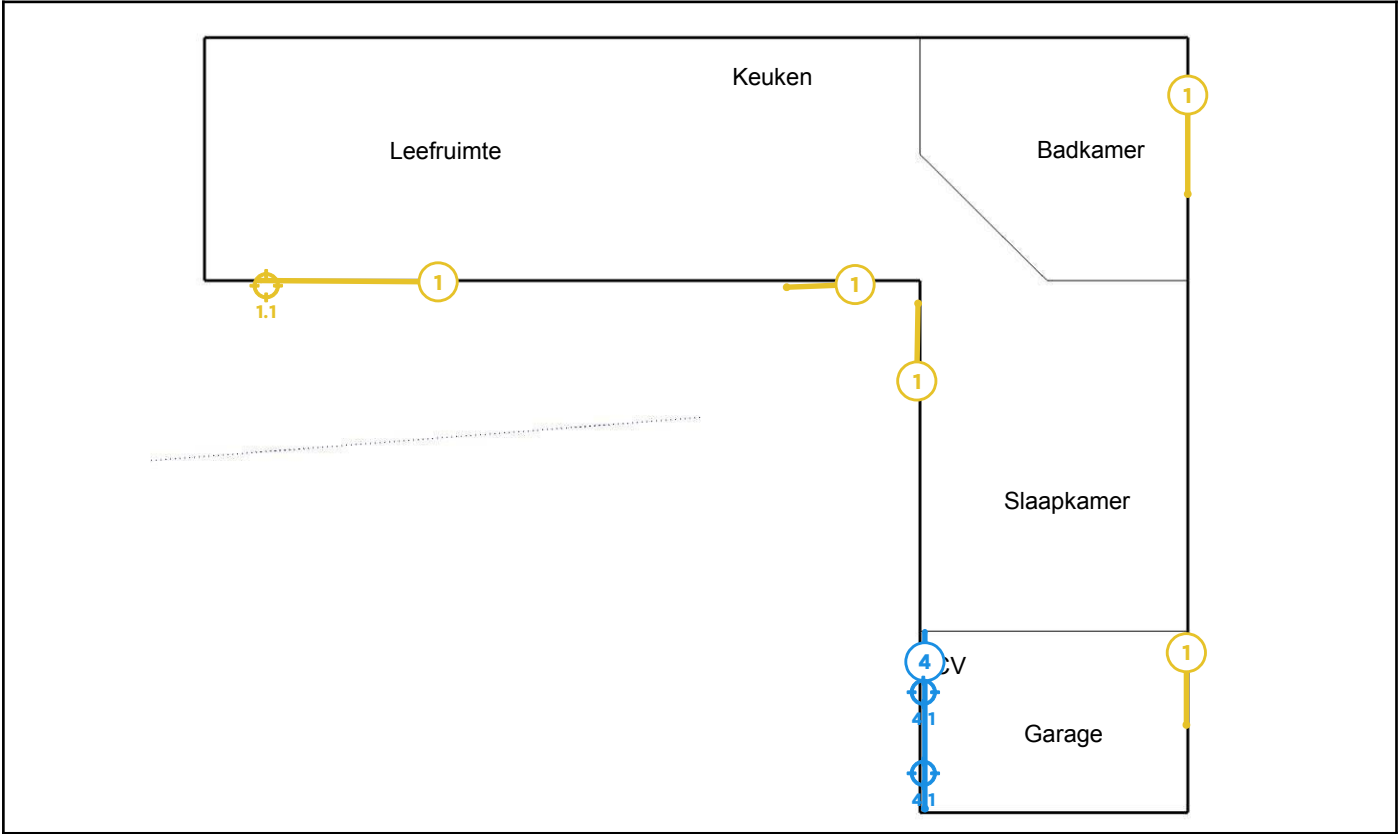
# Plan 1.1: Bijgebouw

| Beschrijving | Type | Actie |
|---|---|---|
| 1. Vensterbanken buiten | Asbestmateriaal | Zorgvuldig beheren |
| 4. Pleisterwerk wanden | Geen asbest | - |

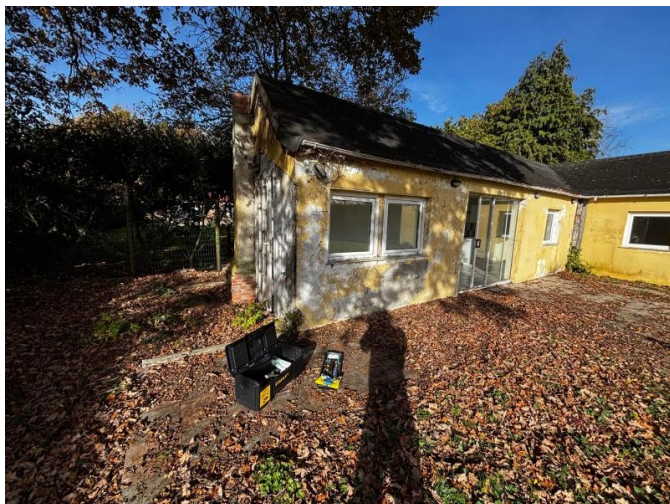
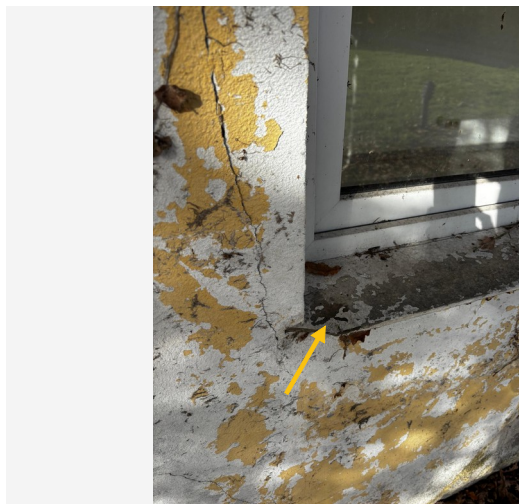
| Fiche 1: Vensterbanken buiten..... | 12 |

Het asbestmateriaal valt onder de mijlpaal van 2040.

| Eindbeoordeling materiaalrisico | Laag materiaalrisico en/of verlaagde kans op vezelvrijgave |

| Gebondenheid | Categorie 1: hechtgebonden in oorsprong |
| Asbestsoort (vezeltype) | Alleen chrysotiel |
| Asbestconcentratie | Laag (< 50%) |
| Afschermingsgraad van het gehele materiaal | Geheel of deels vrij aan de buitenlucht |
| Toestand van het materiaal | Licht beschadigd, licht verweerd. Intact calciumsilicaatmateriaal of categorie III 'gebondenheid' |

| # | Type | Referentie | Resultaat |
|---|---|---|---|
| 1.1 | Puntmonster | 2 | Chrysotiel |

| Beschrijving | Vensterbanken buiten |
| Hoeveelheid (oppervlakte - dikte - aantal) | • 0,20 m <sup>2</sup> - 0,30 cm - 5 stuks |

- Zorg voor een veilig beheer. Vermijd het beschadigen van het asbestmateriaal. Controleer de toestand jaarlijks op wijzigingen.

- Eenvoudige handelingen: mag via doe-het-zelf of door werknemer(s) met opleidingsattest eenvoudige handelingen  
Deze toepassing kan door een aannemer die over een opleidingsattest eenvoudige handelingen beschikt of door een particulier (doe-het-zelf), verwijderd worden indien er geen verhoogd risico op vrijgave van asbestvezels (max. concentratie 0,01 vezels/cm<sup>3</sup> - CODEX Art. VI.3-54) ontstaat en de toepassing voorafgaand wordt gefixeerd/bevochtigd; de individuele elementen zonder machinale werktuigen (boormachine, slijpschijf, hogedrukreiniger,...) en zonder breken of gooien een voor een losgemaakt worden; en ten slotte dubbel en luchtdicht verpakt weggevoerd worden naar een erkend afvalpunt (recyclagepark).

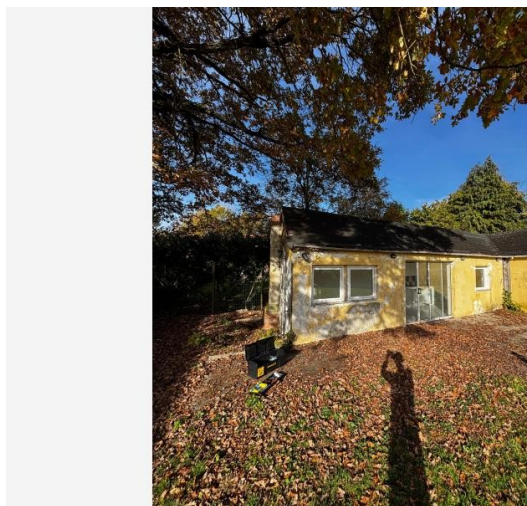
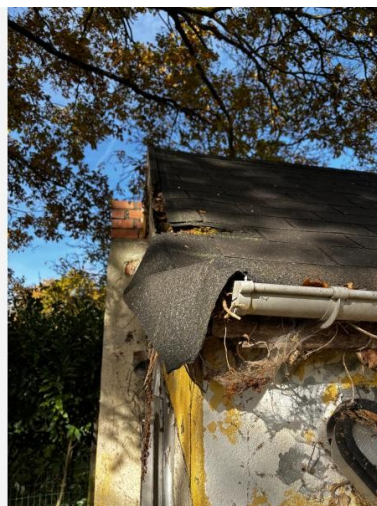
## Fiche 2: Roofing

Geen asbest

| # | Type | Referentie | Resultaat |
|---|---|---|---|
| 2.1 | Puntmonster | 1 | Geen asbest |

| Opmerking | Staalname tot op de eventuele onderliggende lagen is niet mogelijk zonder uitbreiding naar een destructief onderzoek. |

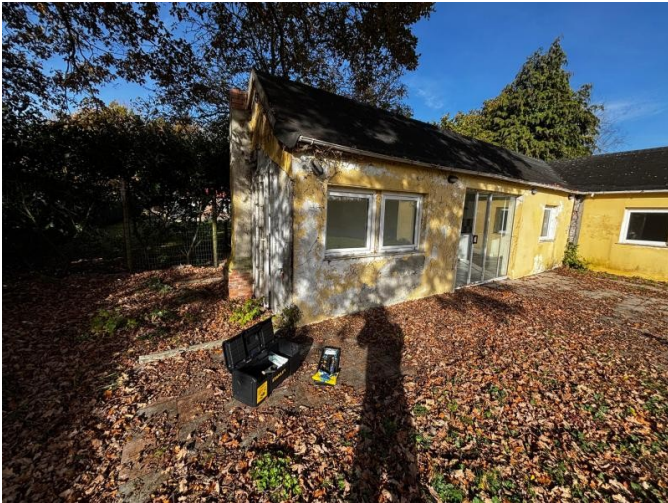
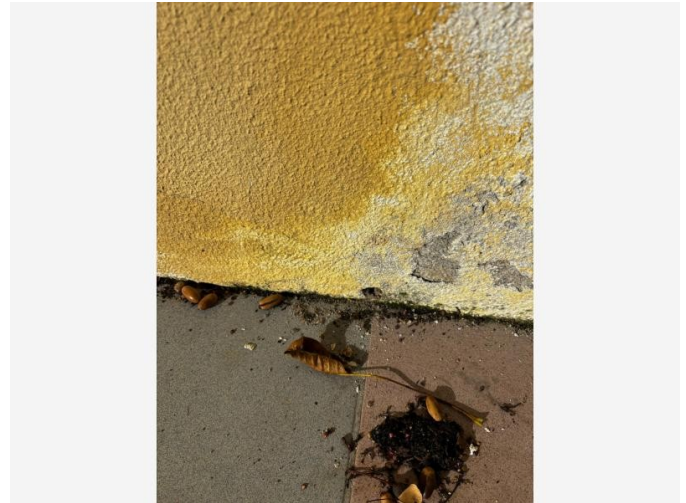
## Fiche 3: Crepi gevels

Geen asbest

| # | Type | Referentie | Resultaat |
|---|---|---|---|
| 3.1 | Mengmonster | MM2 | Geen asbest |

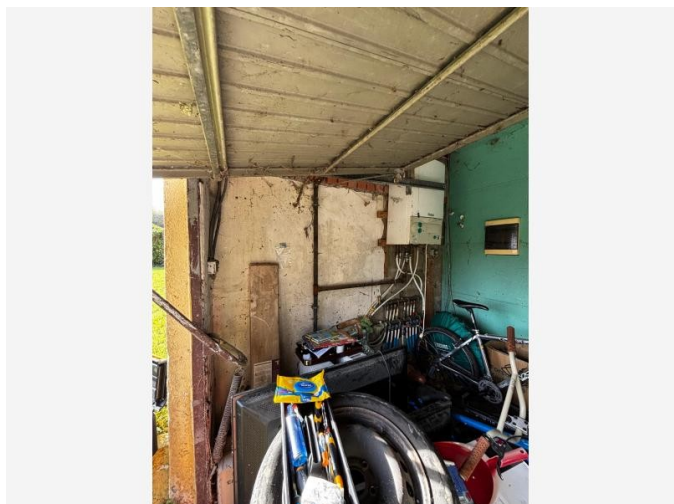
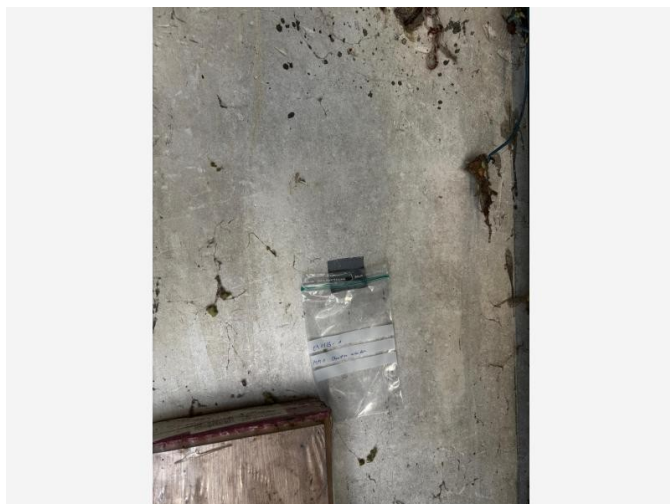
## Fiche 4: Pleisterwerk wanden

Geen asbest

| # | Type | Referentie | Resultaat |
|---|---|---|---|
| 4.1 | Mengmonster | MM1 | Geen asbest |

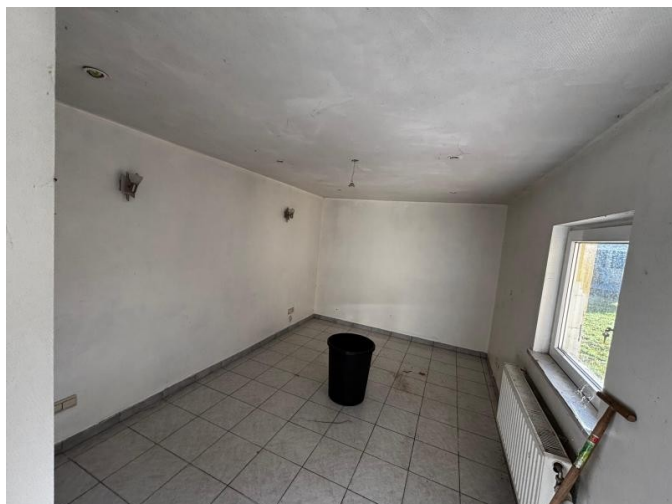
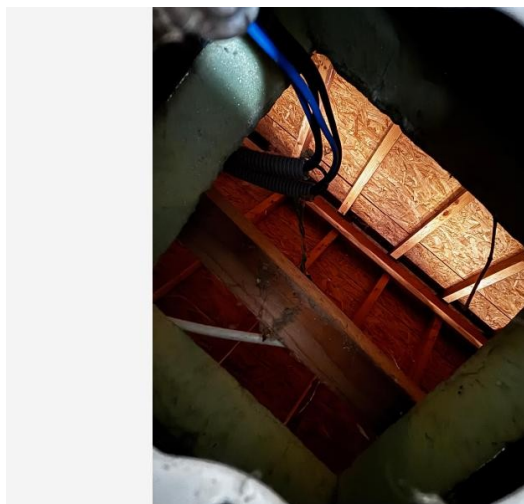
### Fiche 5: Geen asbestverdacht onderdak aangetroffen

| Beschrijving | Notitie | Terug te vinden op plannen |
|---|---|---|
| Fiche 5: Geen asbestverdacht onderdak aangetroffen | Het onderdak is niet asbestverdacht. | Plan 1.4: Bijgebouw kopie |

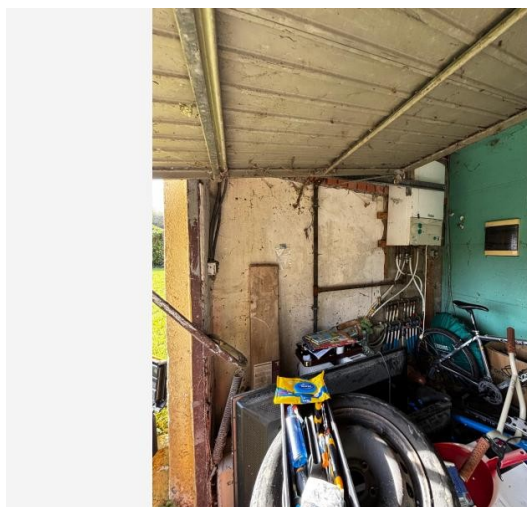
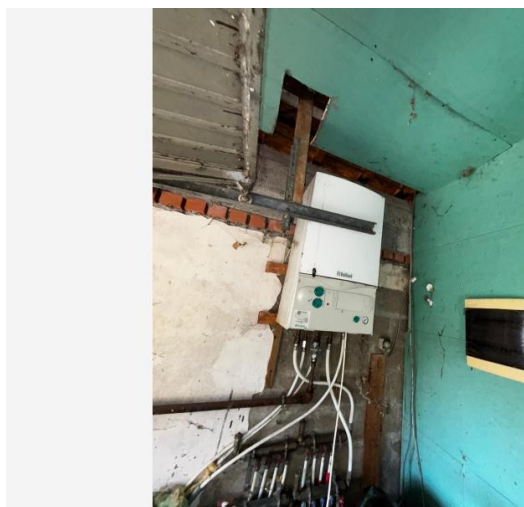
### Fiche 6: CV-ketel (niet verdacht)

| Beschrijving | Notitie | Terug te vinden op plannen |
|---|---|---|
| Fiche 6: CV-ketel (niet verdacht) | De CV-ketel (dichtingen, isolerend materiaal) is niet asbestverdacht. | - |
