# Asbestinventarisatetest

Ketelstraat 20, 3454 Geetbets

Attestnummer : 20251111-000174.000

Uitgegeven op : 11.11.2025

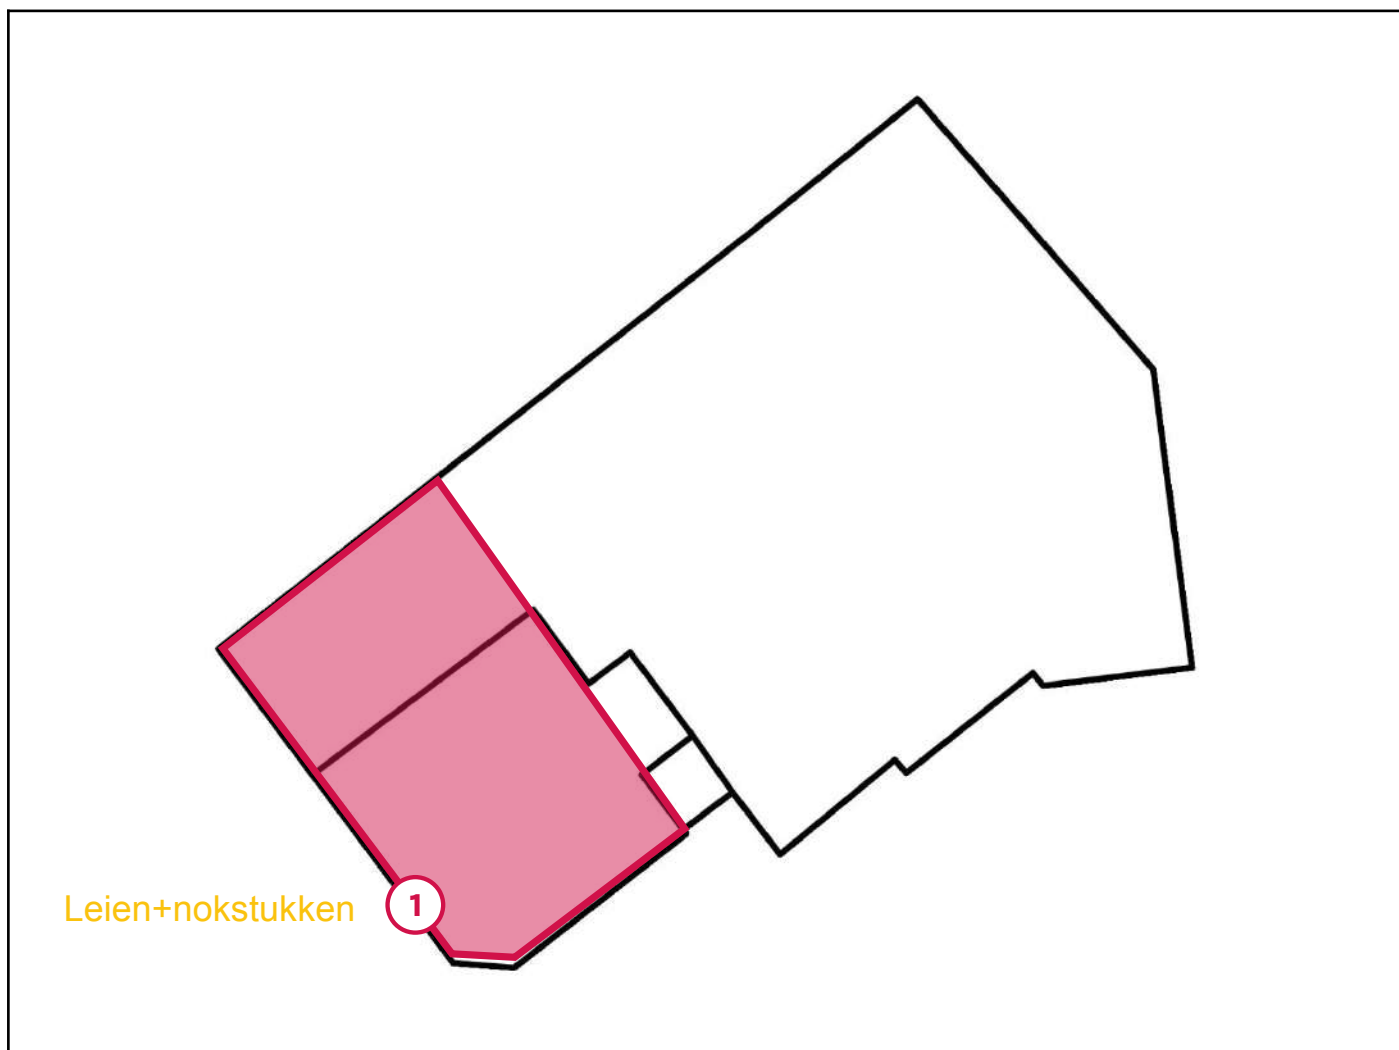
## Plan 1.1: Dakplan

Beschrijving	Type	Actie
1. Leien + nokstukken	Asbestmateriaal	<b>Dringend verwijderen</b>

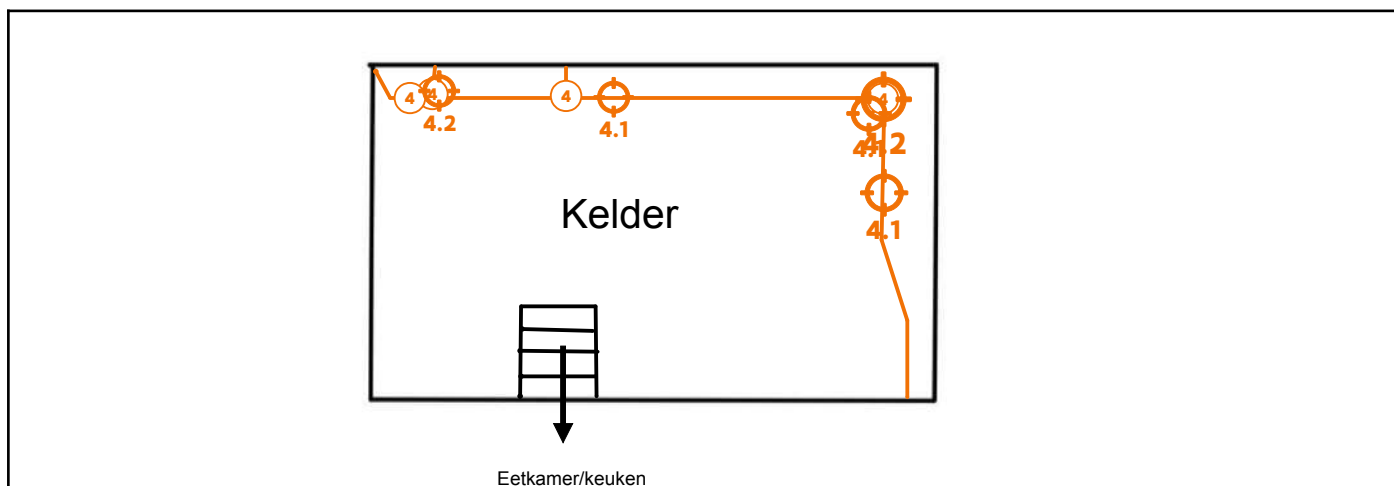
## Plan 1.17: Kelderplan

Beschrijving	Type	Actie
4. Leidingisolatie (rechte stukken+ bochten) kelder	Asbestmateriaal	<a href="#">Verwijderen</a>
4.1 Code: MM-09	Mengmonster	-
4.2 Code: MM-10	Mengmonster	-

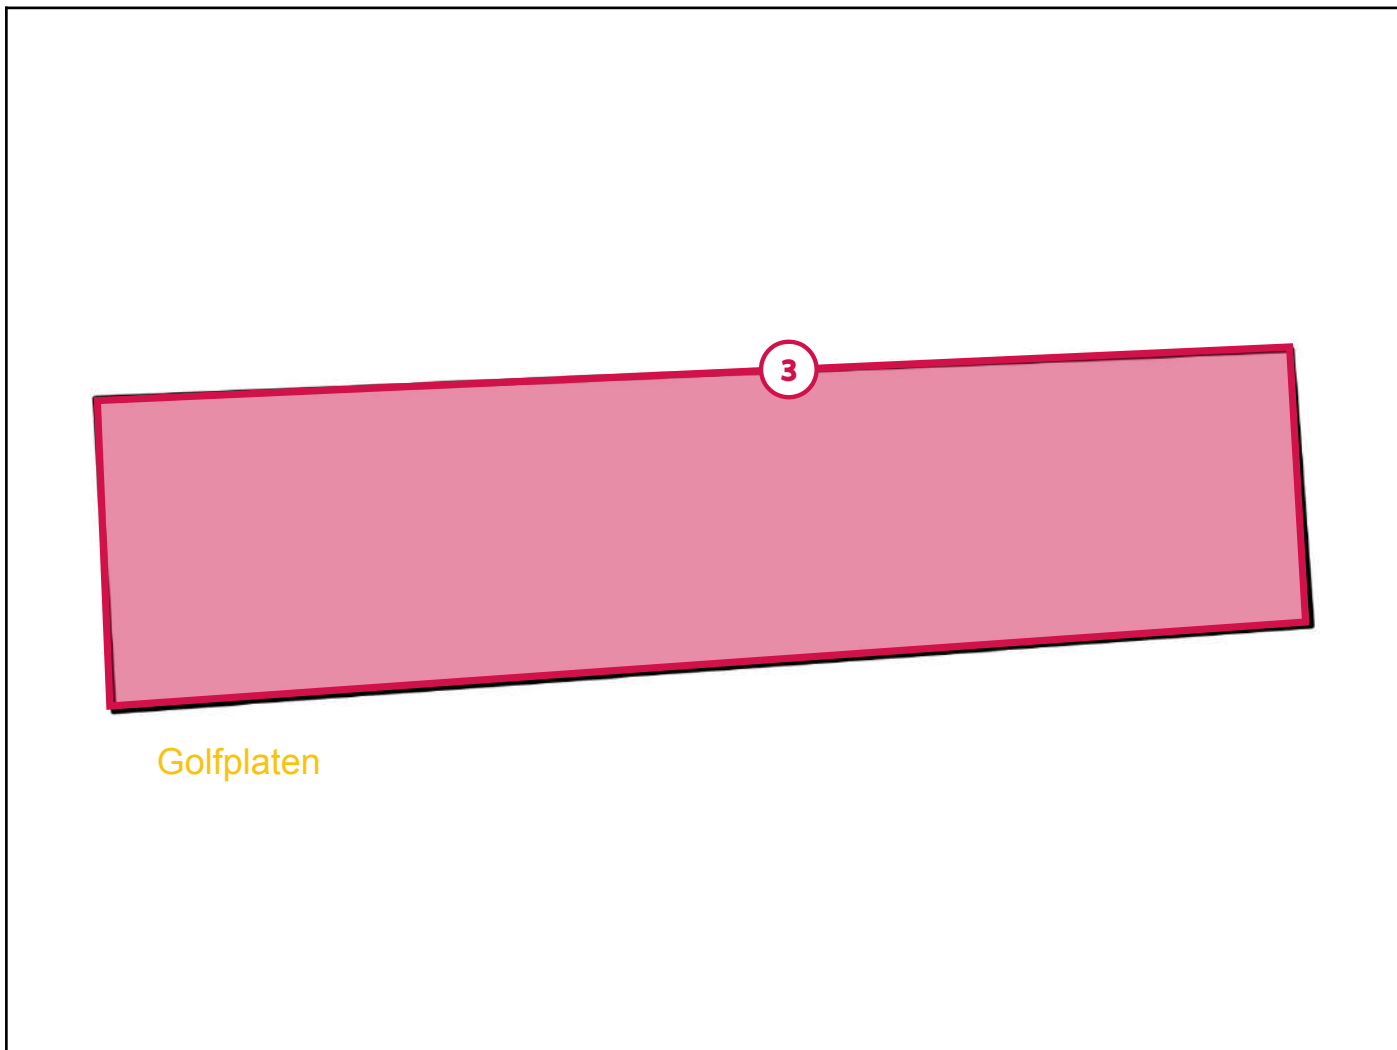
## Plan 2.1: Garage (dakplan)

Beschrijving	Type	Actie
3. Golfplaten	Asbestmateriaal	Dringend verwijderen

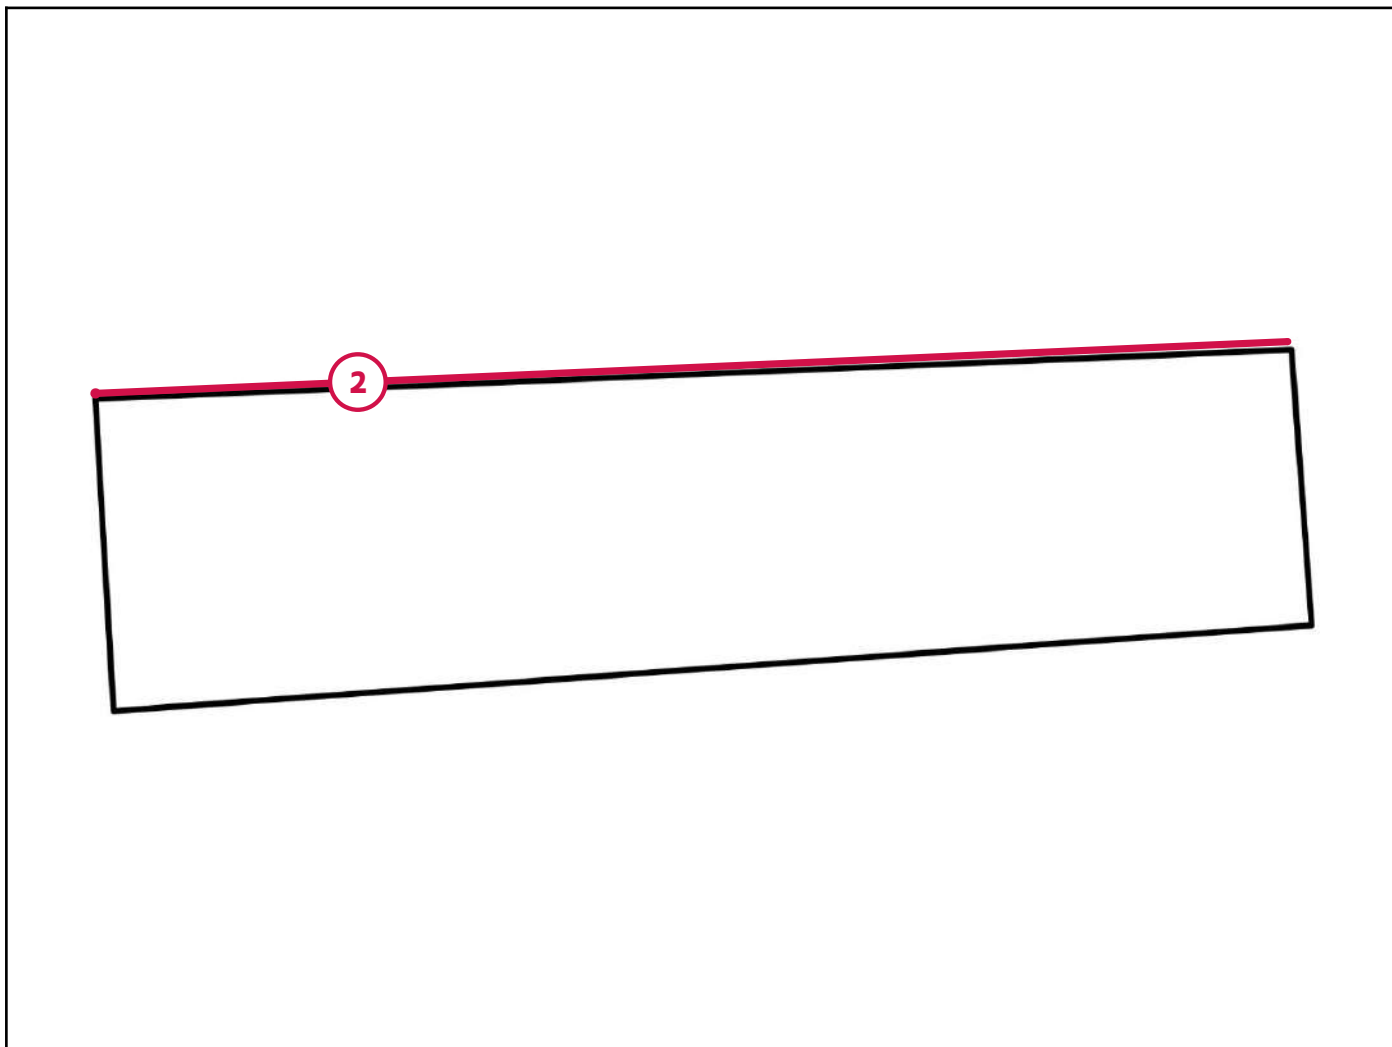
## Plan 2.2: Garage

Beschrijving	Type	Actie
2. slip (dakgoot garage)	Asbestmateriaal	Dringend verwijderen

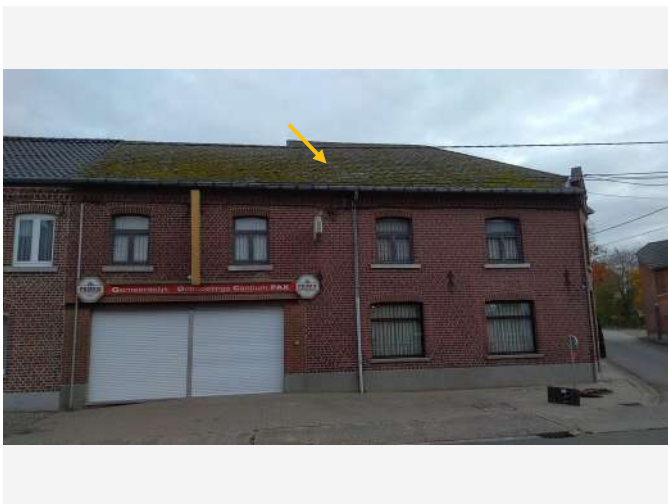
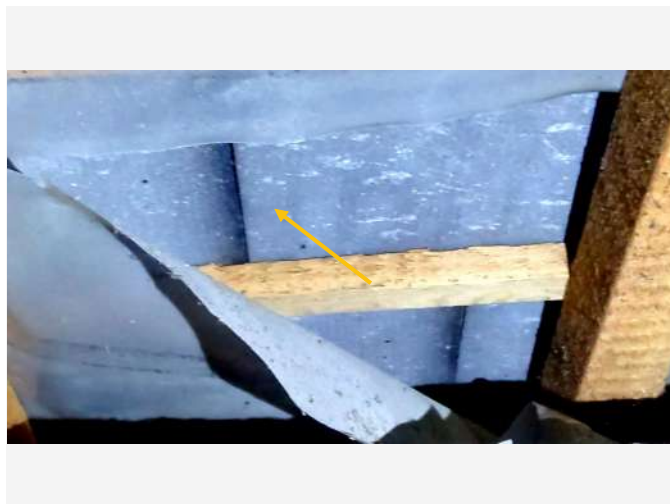
Het asbestmateriaal valt onder de mijlpaal van 2034.

**Dringend verwijderen**

Eindbeoordeling materiaalrisico	Hoog materiaalrisico en/of hoge kans op vezelvrijgave
---------------------------------	---

Gebondenheid	Categorie 1: hechtgebonden in oorsprong
Asbestsoort (vezeltype)	Crocidoliet aanwezig
Asbestconcentratie	Laag (< 50%)
Afschermingsgraad van het gehele materiaal	Geheel of deels (ook) vrij aan de binnenlucht
Toestand van het materiaal	Matig beschadigd, matig verweerd

<b>Beschrijving</b>	Leien + nokstukken
<b>Omgeving</b>	Grenst aan binnen- en buitenlucht
<b>Primaire drager</b>	Schuin dak
<b>Asbestmateriaal</b>	Dak- en gevelbekleding - Lei, shingle
<b>Bindmiddel van asbestmateriaal</b>	Cement
<b>Gebondenheid op basis van bindmiddel</b>	Hecht
<b>Hoeveelheid (oppervlakte - aantal)</b>	<ul style="list-style-type: none"><li>• 180,00 m<sup>2</sup> - 1 stuk</li></ul>
<b>Totale oppervlakte</b>	180,00 m <sup>2</sup>
<b>Eenvoudig bereikbaar</b>	Ja
<b>Bevestigingswijze</b>	<ul style="list-style-type: none"><li>• Genageld, geniet</li></ul>
<b>Identificatiemethode</b>	<p>De asbestdeskundige beoordeelt het materiaal als asbestverdacht en dus asbesthoudend, en dit zonder monsternamen.</p> <p>Motivatie: De opdrachtgever weigert om het materiaal te laten bemonsteren.</p>
<b>Destructieve handeling voor identificatie</b>	Nee

- Verwijder dit asbestmateriaal zo snel mogelijk. Volg de toestand goed op.
- Hemelwater dat afspoelt van asbestcement daken of gevels kan asbestdeeltjes bevatten. Gebruik het enkel voor gesloten circuits (bv. spoelen toiletten). Reinig na het vervangen van het dak of de gevel de dakgoten en regenwaterput of -ton om asbesthoudend sediment of slib te verwijderen
- Voer bijkomende staalname(s) uit.

- Eenvoudige handelingen: mag via doe-het-zelf of door werknemer(s) met opleidingsattest eenvoudige handelingen  
In één geheel verwijderen, dubbel verpakken en afvoeren naar het containerpark. Fixeer of bevochtig de toepassing steeds vóór en tijdens de verwijdering. De toepassing mag niet breken en stofvorming moet vermeden worden.

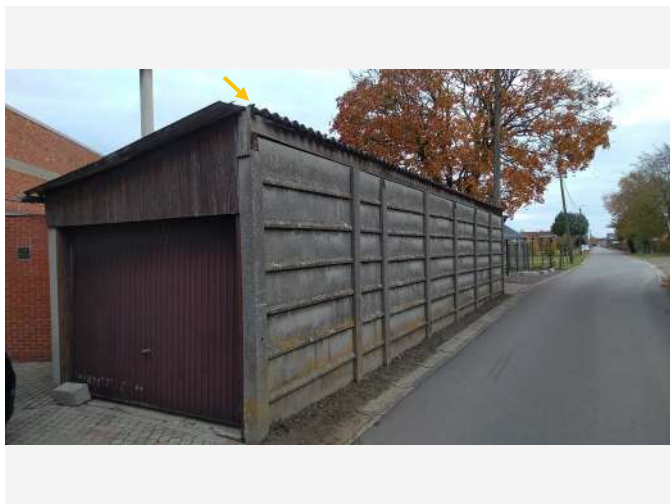
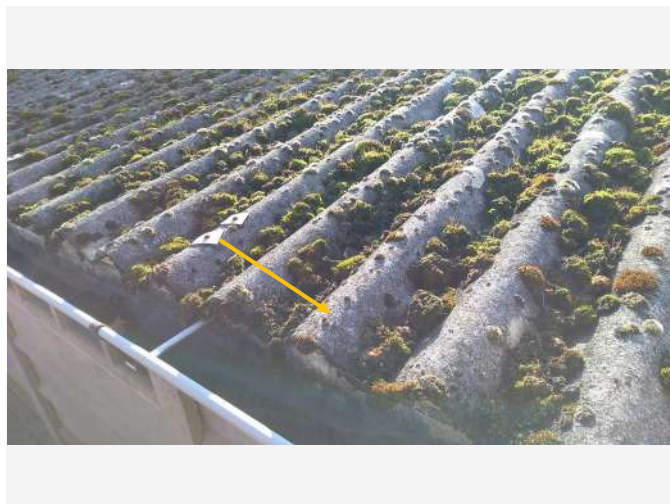
Het asbestmateriaal valt onder de mijlpaal van 2034.

**Dringend verwijderen**

Eindbeoordeling materiaalrisico	Hoog materiaalrisico en/of hoge kans op vezelvrijgave
---------------------------------	---

Gebondenheid	Categorie 1: hechtgebonden in oorsprong
Asbestsoort (vezeltype)	Crocidoliet aanwezig
Asbestconcentratie	Laag (< 50%)
Afschermingsgraad van het gehele materiaal	Geheel of deels (ook) vrij aan de binnenlucht
Toestand van het materiaal	Matig beschadigd, matig verweerd

<b>Beschrijving</b>	Golfplaten
<b>Omgeving</b>	Grenst aan binnen- en buitenlucht
<b>Primaire drager</b>	Schuin dak
<b>Asbestmateriaal</b>	Dak- en gevelbekleding - Golfplaat
<b>Bindmiddel van asbestmateriaal</b>	Cement
<b>Gebondenheid op basis van bindmiddel</b>	Hecht
<b>Hoeveelheid (oppervlakte - aantal)</b>	<ul style="list-style-type: none"><li>• 36,00 m<sup>2</sup> - 1 stuk</li></ul>
<b>Totale oppervlakte</b>	36,00 m <sup>2</sup>
<b>Eenvoudig bereikbaar</b>	Ja
<b>Bevestigingswijze</b>	<ul style="list-style-type: none"><li>• Geschroefd</li></ul>
<b>Identificatiemethode</b>	<p>De asbestdeskundige beoordeelt het materiaal als asbestverdacht en dus asbesthoudend, en dit zonder monsternamen.</p> <p>Motivatie: De opdrachtgever weigert om het materiaal te laten bemonsteren.</p>
<b>Destructieve handeling voor identificatie</b>	Nee

- Verwijder dit asbestmateriaal zo snel mogelijk. Volg de toestand goed op.
- Hemelwater dat afspoelt van asbestcement daken of gevels kan asbestdeeltjes bevatten. Gebruik het enkel voor gesloten circuits (bv. spoelen toiletten). Reinig na het vervangen van het dak of de gevel de dakgoten en regenwaterput of -ton om asbesthoudend sediment of slib te verwijderen
- Voer bijkomende staalname(s) uit.

- Eenvoudige handelingen: mag via doe-het-zelf of door werknemer(s) met opleidingsattest eenvoudige handelingen  
In één geheel verwijderen, dubbel verpakken en afvoeren naar het containerpark. Fixeer of bevochtig de toepassing steeds vóór en tijdens de verwijdering. De toepassing mag niet breken en stofvorming moet vermeden worden.

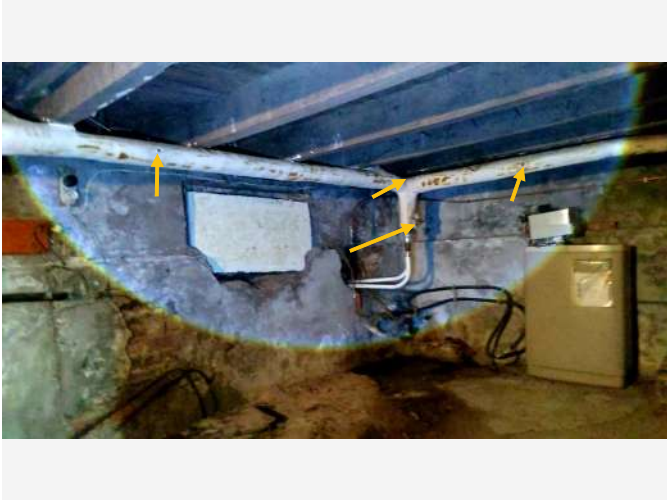
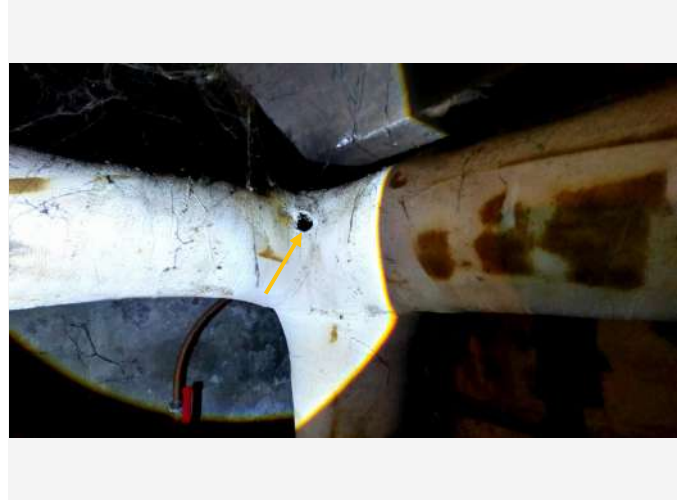
## Fiche 4: Leidingisolatie (rechte stukken+ bochten) kelder

Asbestmateriaal

Het asbestmateriaal valt onder de mijlpaal van 2034.

Verwijderen

<b>Beschrijving</b>	Leidingisolatie (rechte stukken+ bochten) kelder
<b>Omgeving</b>	Binnen
<b>Primaire drager</b>	Sanitaire infrastructuur en uitrusting (toe- en afvoer)
<b>Asbestmateriaal</b>	In-situ afwerkingslagen - Thermische isolatie
<b>Bindmiddel van asbestmateriaal</b>	Gips - kalk
<b>Gebondenheid op basis van bindmiddel</b>	Niet-hechtgebonden
<b>Hoeveelheid (lengte - omtrek - dikte - aantal)</b>	<ul style="list-style-type: none"><li>• 11,00 m - 15,00 cm - 3,00 cm - 1 stuk</li></ul>
<b>Totaal volume</b>	0,05 m <sup>3</sup>
<b>Eenvoudig bereikbaar</b>	Ja
<b>Bevestigingswijze</b>	<ul style="list-style-type: none"><li>• Verlijmd, ingegoten, versmeerd</li></ul>
<b>Identificatiemethode</b>	Een monstername door de asbestdeskundige met laboanalyse door een asbestlabo.
<b>Destructieve handeling voor identificatie</b>	Nee

- Verwijder dit asbestmateriaal zo snel mogelijk. Volg de toestand goed op.

- Hermetische zone (erkend asbestverwijderaars)  
Deze leidingisolatie dient door een erkend asbestverwijderaars verwijderd te worden.
