# Asbestinventarisatetest

Koekoekstraat 11, 3270 Scherpenheuvel-Zichem

Attestnummer : 20250915-000032.000

**Niet-asbestveilig**

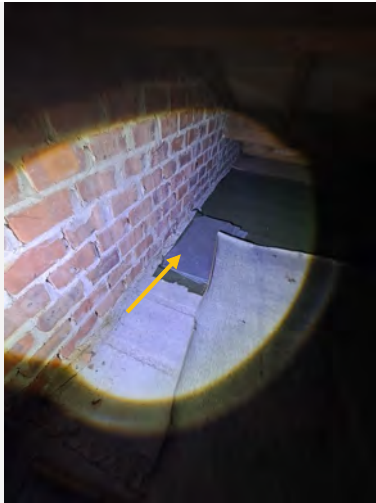
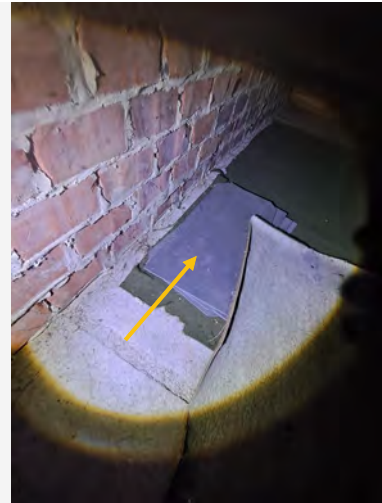
Het asbestmateriaal valt onder de mijlpaal van 2040.

**Dringend verwijderen**

| Beschrijving | asbestcement leien binnen - afval |
| Aanwezige resten | asbestcement leien tussen onderdak en overzetdak. |

- Verwijder het asbestafval.
- Voer bijkomende staalname(s) uit.

- Eenvoudige handelingen: mag via doe-het-zelf of door werknemer(s) met opleidingsattest eenvoudige handelingen

Hechtgebonden asbest (binnen en buiten) dat niet beschadigd is mag je zelf verwijderen als je de toepassing in zijn geheel kan verwijderen. Niet slijpen, breken of boren! Draag de juiste PBM's (persoonlijke beschermingsmiddelen). Zoals P3-masker, wegwerpovertal, wegwerphandschoenen en afspoelbare laarzen. Bevochtig eerste de toepassing zodat de vezels minder snel kunnen verspreiden. Gebruik enkel handgereedschap. Verpak deze in een dubbele zak met het gevarensymbool van asbest. Kuis de omgeving op met natte doekjes. Hechtgebonden asbesttoepassingen mag je naar het containerpark afvoeren.

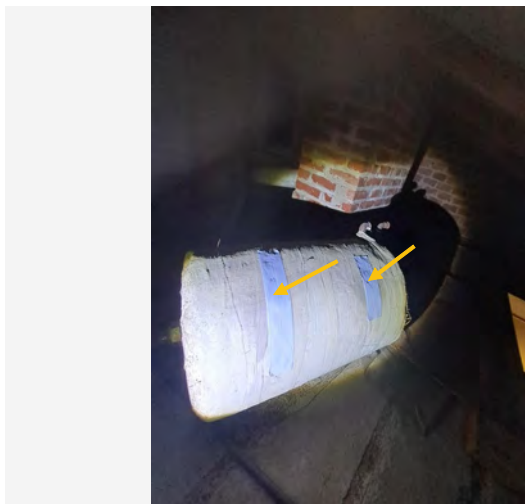
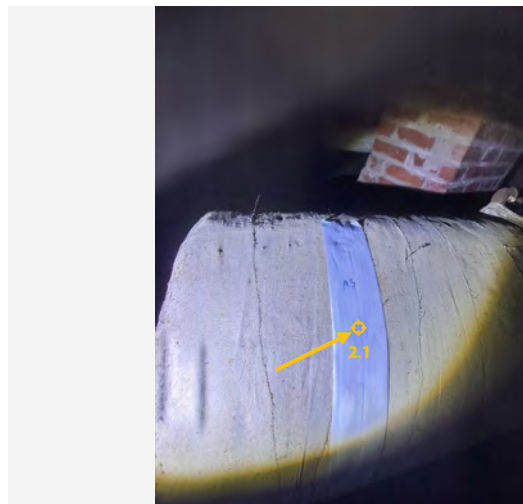
| Eindbeoordeling materiaalarisico | Hoog materiaalarisico en/of hoge kans op vezelvrijgave |

| Gebondenheid | Categorie 2: niet-hechtgebonden met matrix |
| Asbestsoort (vezeltype) | Amfibool aanwezig, uitgezonderd crocidoliet |
| Asbestconcentratie | Hoog ( $\geq 50\%$ ) |
| Toestand van het materiaal | Matig beschadigd, matig verweerd |

| # | Type | Referentie | Resultaat |
|---|---|---|---|
| 2.1 | Mengmonster | M3 | Amosiet, Chrysotiel |

| Beschrijving | M3 isolatie boiler gips |

- Verwijder dit asbestmateriaal zo snel mogelijk. Volg de toestand goed op.

- Hermetische zone (erkend asbestverwijderaar)

Gipsisolatie wordt losgesneden van dragermateriaal (leiding), asbesthoudend gips zal gemakkelijk verbrossen. Om geen asbestvezels te verspreiden naar de omgeving, dient een onderdrukzone te worden opgesteld.

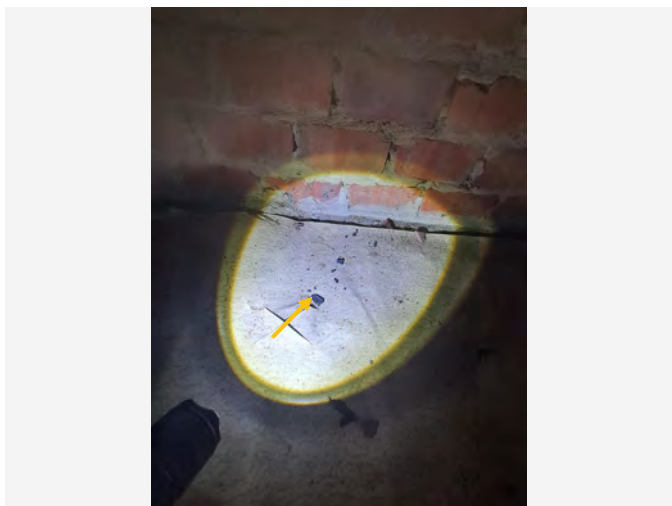
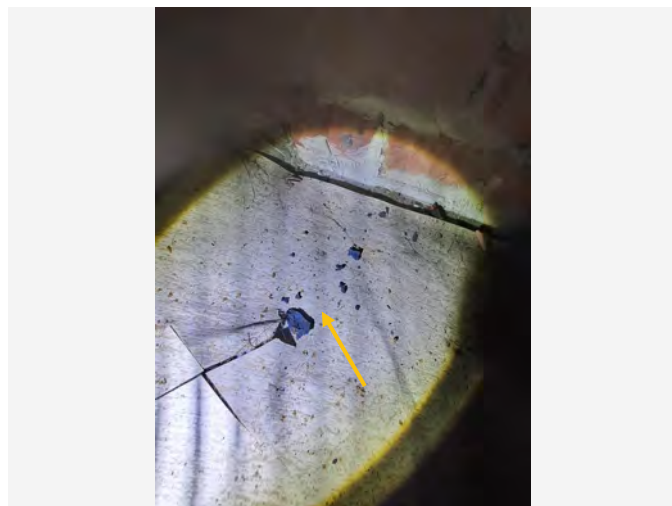
**Dringend verwijderen**

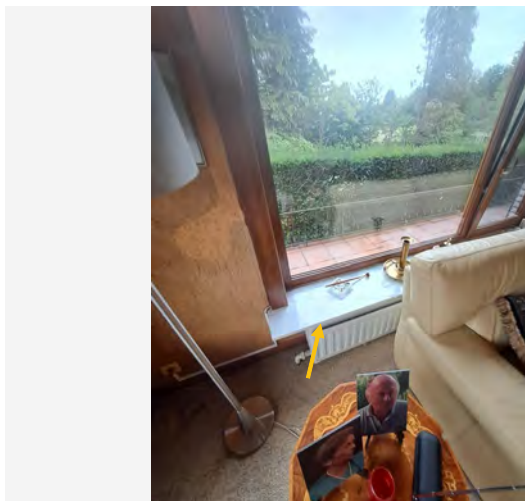
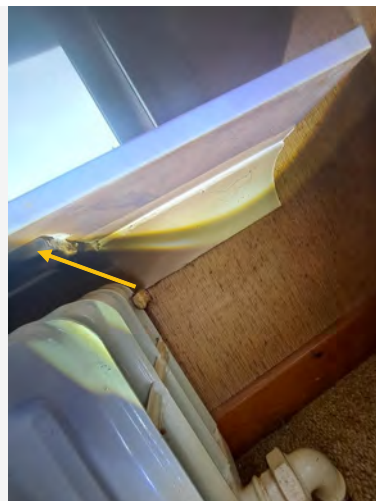
## Fiche 9: vensterbank onder vensterbank (mogelijks asbesthoudend)

| Opmerking | <p>De hoeveelheid is der indicatie. Deze mag niet gebruikt worden voor andere doeleinde.</p> <p>Het is mogelijk dat de vensterbank onder de vensterbank asbesthoudend is. Voer bijkomende staalnames uit om deze uit te sluiten.</p> |

Cementering rondom los kappen en in zijn geheel afvoeren. Niet slijpen, breken of boren! Draag de juiste PBM's (persoonlijke beschermingsmiddelen). Zoals P3-masker, wegwerpoverall, wegwerphandschoenen en afspoelbare laarzen. Bevochtig eerste de toepassing zodat de vezels minder snel kunnen verspreiden. Gebruik enkel handgereedschap. Verpak deze in een dubbele zak met het gevarensymbool van asbest. Hechtgebonden asbesttoepassingen mag je naar het containerpark afvoeren.

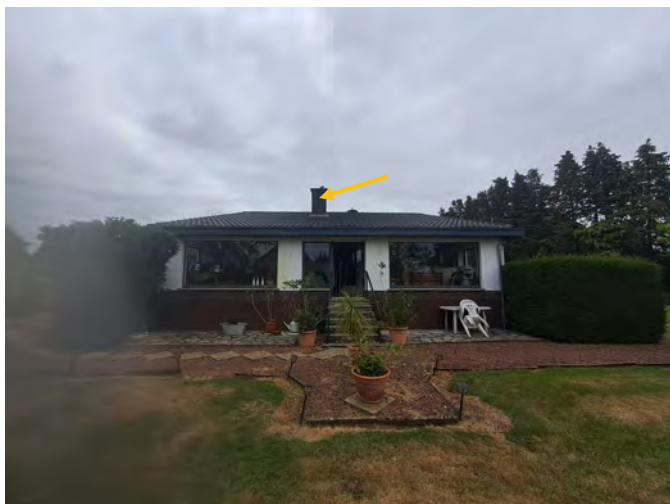
| Karakterisatie | Asbest (verdacht) |
| Primaire drager | Schuin dak |
